INSTITUTO DEPARTAMENTAL DE CULTURA CUSCO

**INFORME ANUAL
2005**

RESTAURACION DEL TEMPLO SAN PEDRO APOSTOL - QUIQUIJANA

INFORME ANUAL DE OBRA
RESTAURACIÓN DEL TEMPLO SAN PEDRO APOSTOL DE QUIQUIJANA

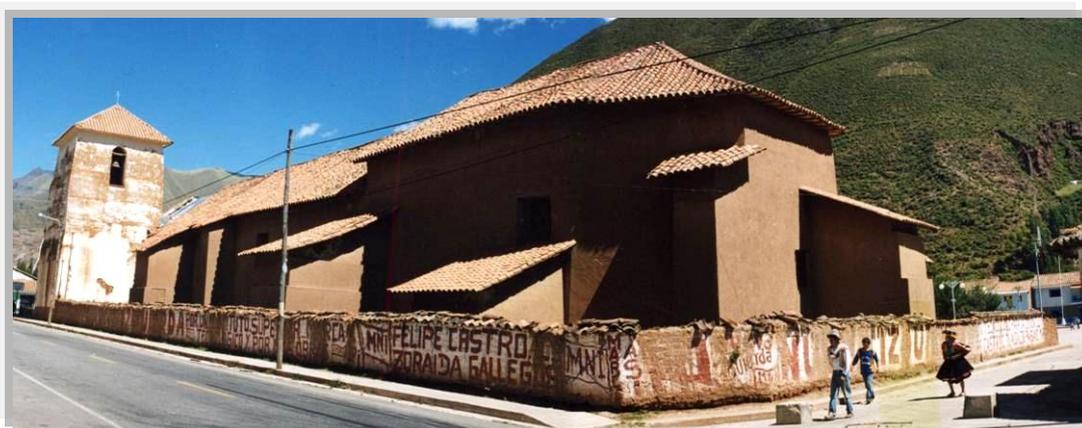
ELEVACIÓN POSTERIOR

La elevación posterior presenta en un primer plano el volumen del presbiterio con un muro ochavado y el techo siguiendo el diseño del indicado ochavado. Al lado derecho se percibe la presencia del volumen de menor escala, de la sacristía cuya solución de techos es a dos aguas y en el eje perpendicular del presbiterio, este recinto tiene una ventana tapiada, la misma que ha sido cerrada por razones de seguridad. En la parte derecha del presbiterio existía antes de la intervención reciente un contrafuerte en franco estado de deterioro.

En la parte central del ochavo se nota la presencia de un contrafuerte de mayores proporciones que corresponde a una etapa posterior de agregados, la misma que debe ser replanteada en sus proporciones, la función básica de este contrafuerte ha sido contrarrestar los efectos sísmicos y esfuerzo horizontal que pudiera provenir del muro testero.

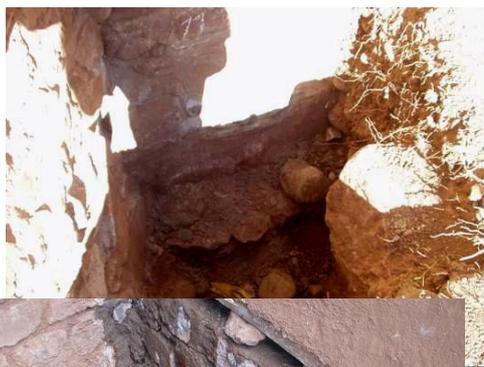
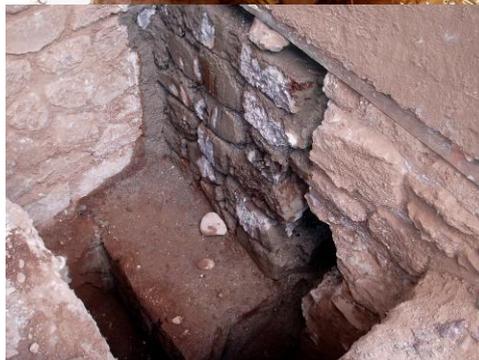
Se encuentra intervenido a nivel de calzaduras, restituciones y recomposiciones en el 100%, esto es en contrafuertes y muros de la Nave, Sacristía, Presbiterio.

Con la profundidad uniforme de las alturas hasta 1.80 m en el muro de la Epístola y 2.20m en el muro del Evangelio de acuerdo a datos referenciales de intervención para el 2004; la intervenciones del 2005 se dieron en los contrafuertes, incrementándose las zarpas las que en muchos sectores no existía así como la profundidad de los mismos llegando a -2.20m bajo el N.P.T.

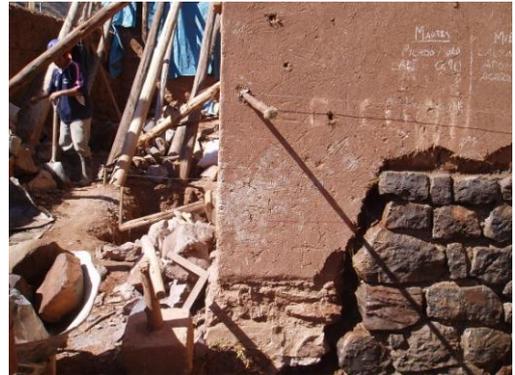
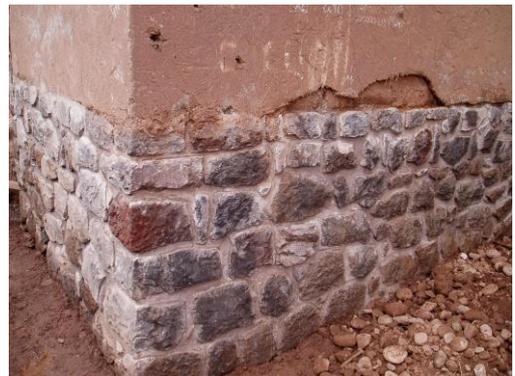
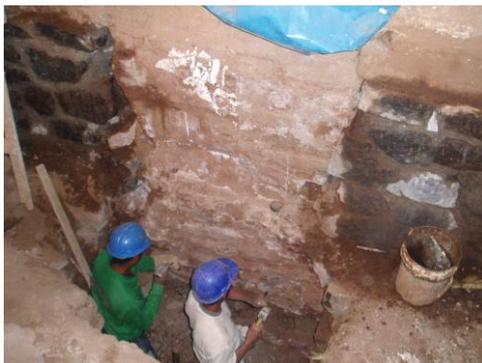
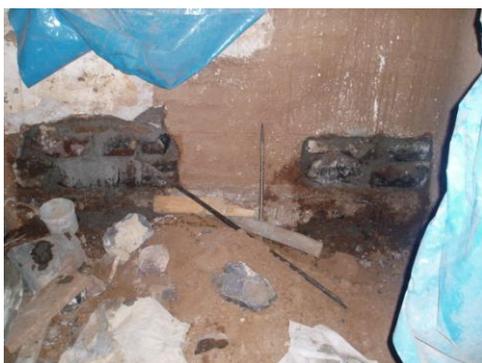
Estos elementos estructurales fueron intervenidos en calzadura, restitución y recomposición, a nivel del 100%, por la parte interna y externa de los muros del templo, esto es parte interna en la Sacristía, interna y externa en el Presbiterio, muro de la Epístola parte externa y contrafuertes.

Los sobrecimientos de la sacristía contaban con una altura de 0.20 por la parte interna sobre el N.P.T. a 1.20, se incremento 0.40 cm. mas a nivel del 100%.

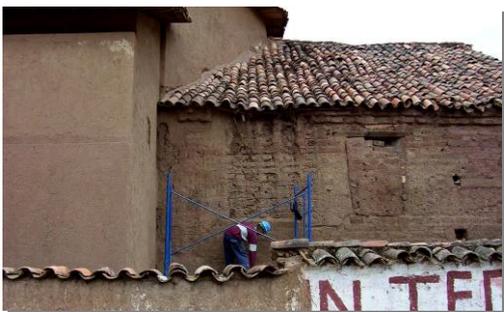
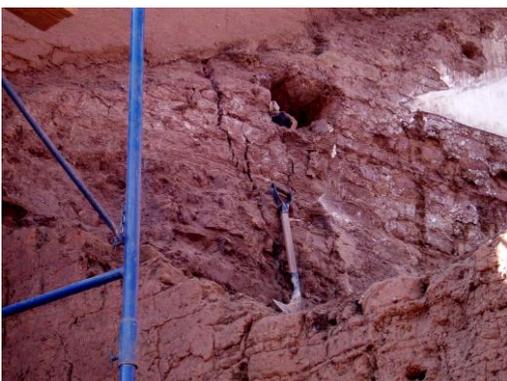
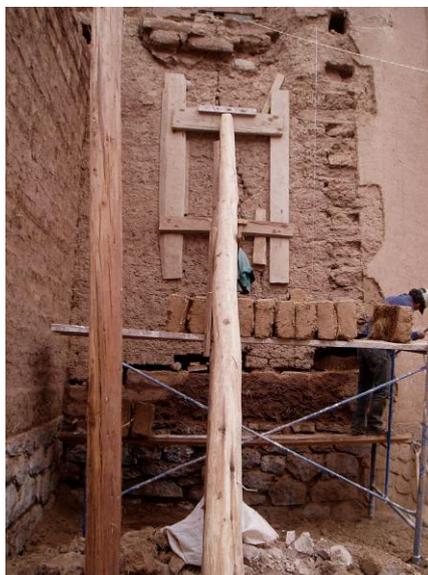
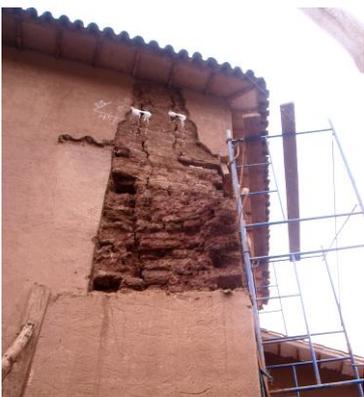
Las fisuras existentes en diferentes sectores de los muros, a nivel de todo el templo fueron calzados y restituidos, sin perder sus características formales y espaciales.

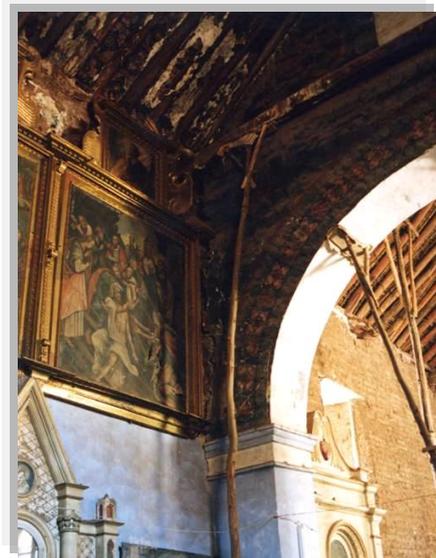
ARCO TORAL

La situación actual de este elemento, merece ser analizado por su estado de conservación crítica, más aun por la presencia de *pintura mural* afectada por las grietas de los dos extremos, que traspasan de una cara a otra, cuya abertura se incrementa en la parte superior de la grieta. No se descarta que las características del contrafuerte ubicado en este sector, sea un factor que ejerza empujes los que generen fisuras y grietas sobre el arco.

En el proceso de intervención del C-03 se produjo fisura de dos testigos ya cambiados según referencia en el mes de febrero. Se reforzó el apuntalamiento.

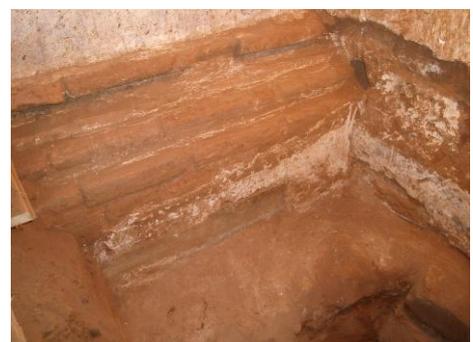
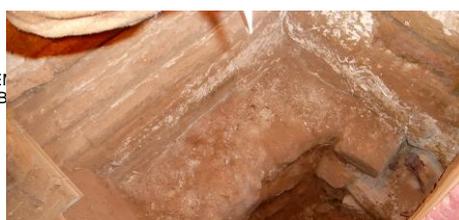
Se liberaron las bases del Arco triunfal, encontrando los originales, con características particulares de su periodo.

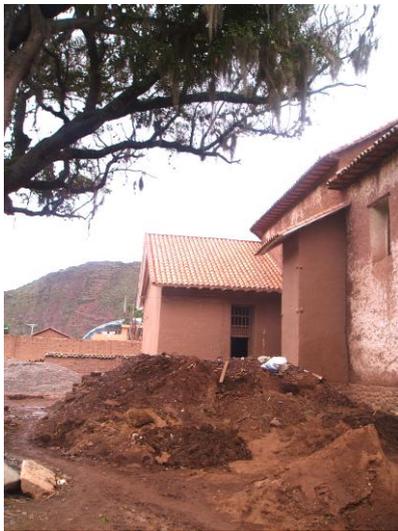
CONTRAFUERTE

El mal estado de los contrafuertes se traducía las fisuras o problemas posibles que podía presentar los muros, por lo que se evaluó e intervino cada uno de estos.

El sobre dimensionamiento de los contrafuertes 03, 04 y 06 ejercía un empuje hacia el muro del Evangelio y el Muro Testero, dependiendo de la ubicación de los mismos; los que se traducían con fisuras y grietas poniendo en peligro los elementos histórico culturales.

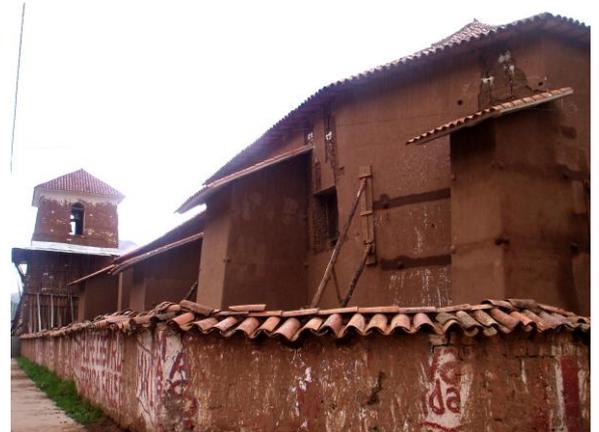
La intervención del **contrafuerte 01** se trabajo a nivel de calzaduras de cimiento, sobrecimiento, muros de adobe, embarre y enlucido con tierra fina, emboquillados en el mismo contrafuerte y sus trabas con el muro de la epístola.

Se realizo la restitución del techo desmontando las estructuras en su integridad.

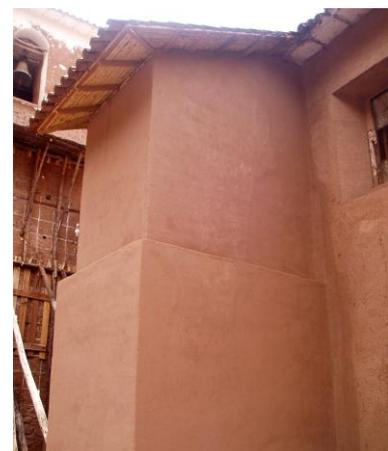
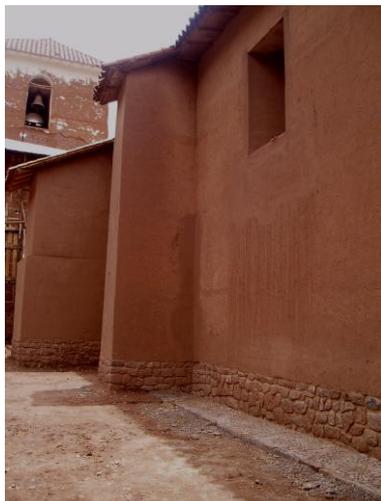
La intervención del **contrafuerte 02** se dio a nivel de calzaduras en trabas con el muro de la epístola, concluyendo con el embarre y enlucido con tierra fina. Se trabajó también la nivelación del sobrecimiento en el contrafuerte y el muro de la Epístola así como su emboquillado

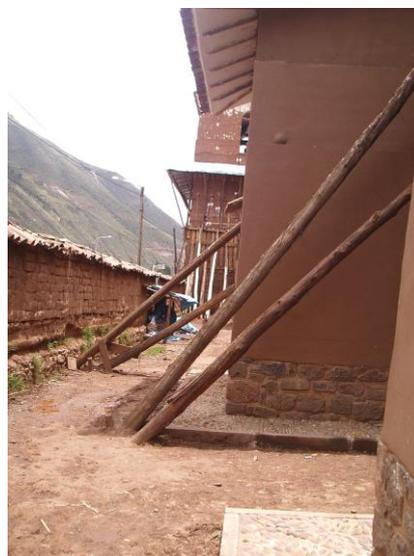
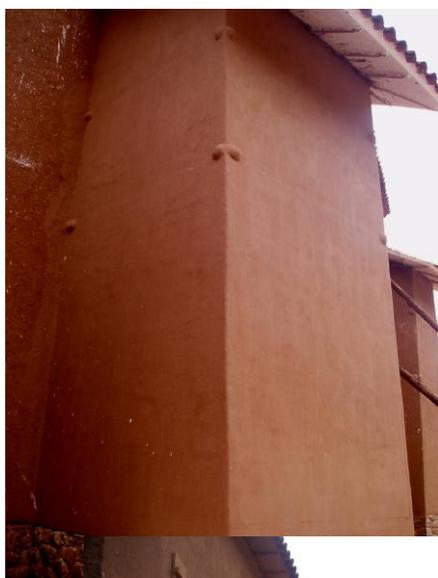
La intervención del **contrafuerte 03** se trabajó a nivel de calzaduras, restituciones y recomposiciones en sus cimientos, sobrecimientos, muros y techo; se realizó el emboquillado, el embarre y el enlucido con tierra fina y yeso.

En la intervención del **contrafuerte 04** se trabajó el desmontaje total del elemento, se trabajó la recomposición, calzadura y restitución con el muro de la epístola logrando una integración entre estos dos elementos reforzados con llaves o refuerzos de madera que traspasaron el muro.

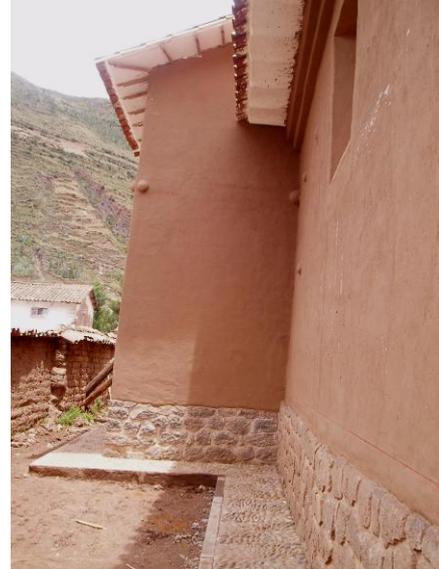
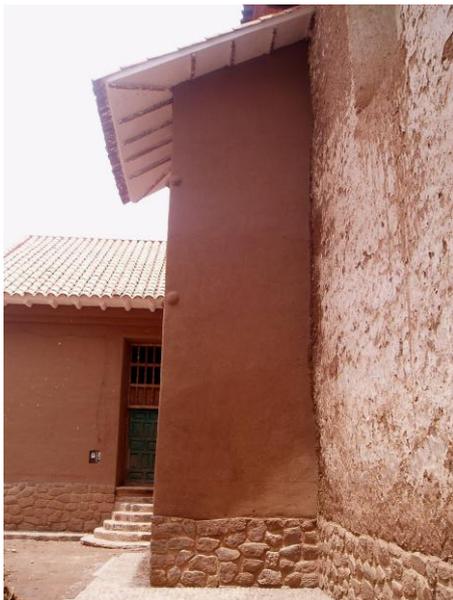
En la intervención del **contrafuerte 07** se realizo trabajos de calzadura, restitución, recomposición y refuerzos con llaves de madera en sus muros y restitución del techo.

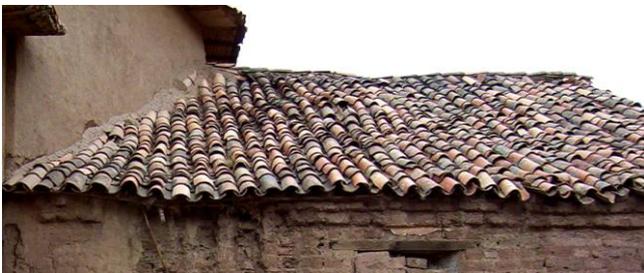
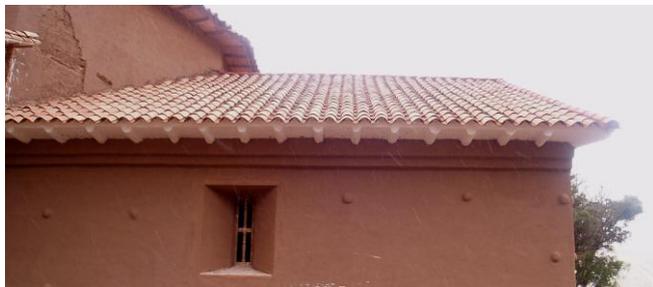
COBERTURAS

la cobertura de los diferentes espacios que conforman el templo se encuentran deteriorados o en mal estado, en donde por su prioridad y

compromiso con las obras de arte se prioriza la Sacristía.

Se realizaron trabajos de recomposición de sus elementos portantes, de sus elementos de cerramiento y la recuperación de sus detalles constructivos caracterizadores. Por la parte externa e interna se trabajó los acabados a nivel del 100%

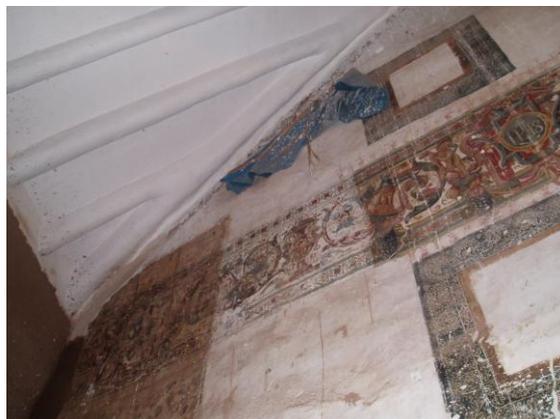
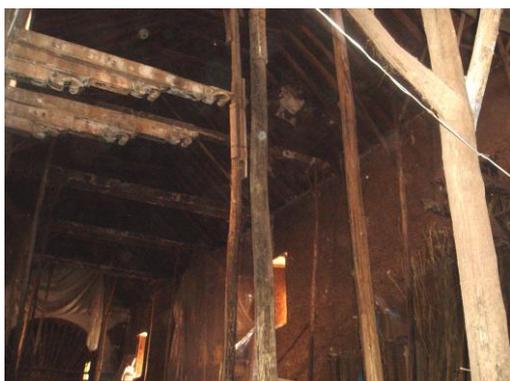
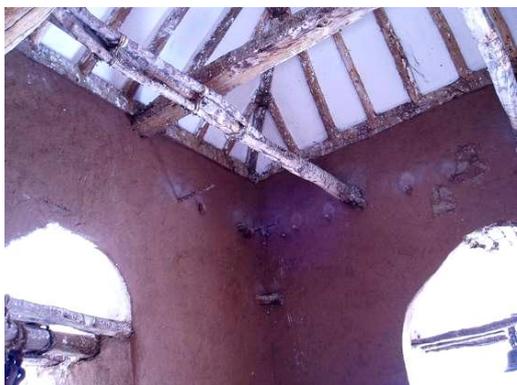
En la actualidad los techos de la Nave se encuentran apuntados, un sector hacia el muro de pies, ha sido techado provisionalmente con calamina, el resto de la cubierta retejado con tejas nuevas. Requiere priorizar en la siguiente intervención entechado de la Nave y el Presbiterio.

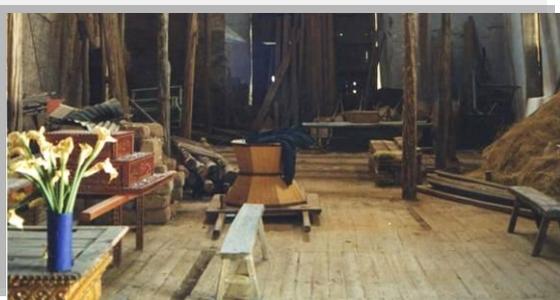
teniendo un ancho de 7.80. existe evidencias de pisos originales a $- 0.30$ del N.P.T. el que requiere de exploración y determinación de su situación final.

La nave se encontraba provista de piso de madera corriente, a $- 0.30$ sobre el N.P.T, se encontró evidencia de piso original, habiendo realizado un relleno hasta el nivel actual, se asume por similitud a los demás templos de la zona que el piso es de ladrillo pastelero.

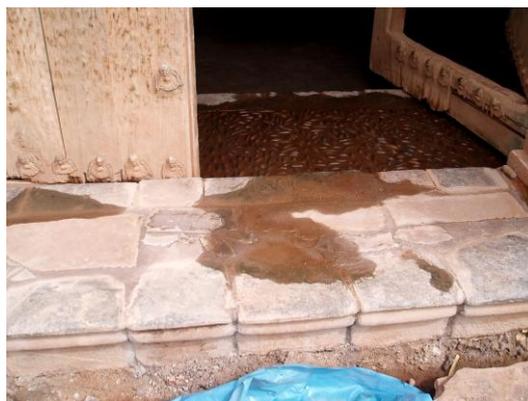
Se consolido el piso del acceso principal a la Nave, restituyendo las piezas líticas faltantes y recomponiendo lo existente, tanto en piedra labrada como canto rodado.

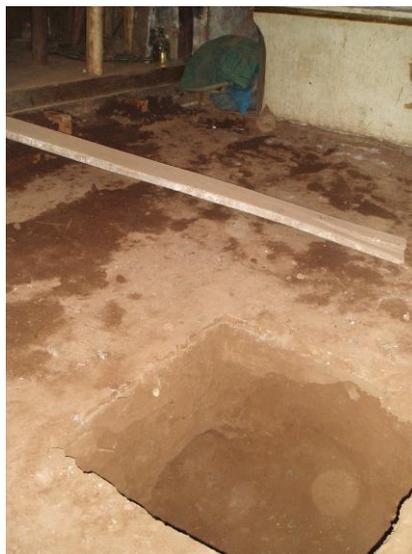
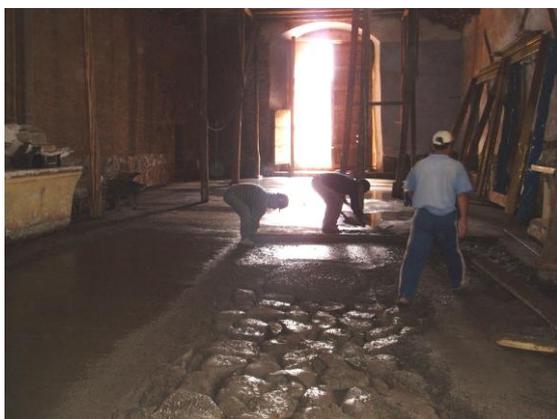
Se realizaron tres pozos exploratorios de $1.00 \times 1.00 \times 1.00$ los que fueron verificados observando los vacíos y el relleno con tierra suelta a nivel de toda la Nave, con mayor profundidad llegando hasta -1.50 m por la parte superior.

Se realizo la intervención del piso de la Nave a nivel del 100%; previo relleno y apisonado por capas de 0.10 y 0.15 cm. llegando a una altura máxima de -1.50 .

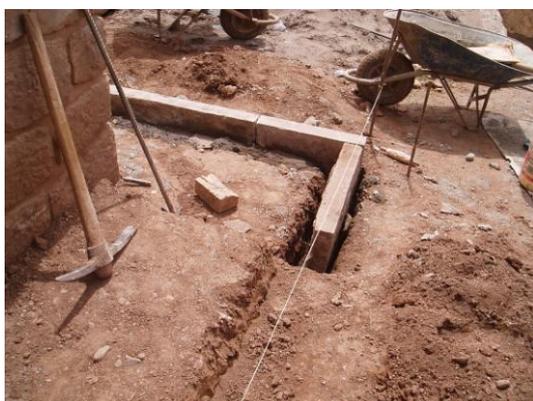
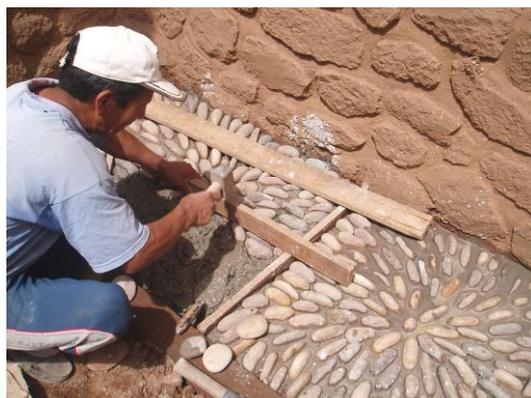
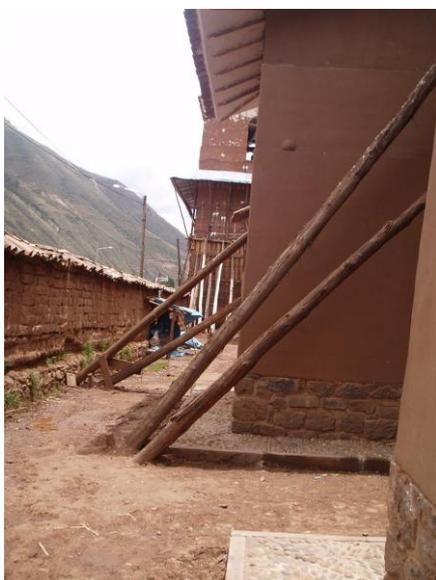
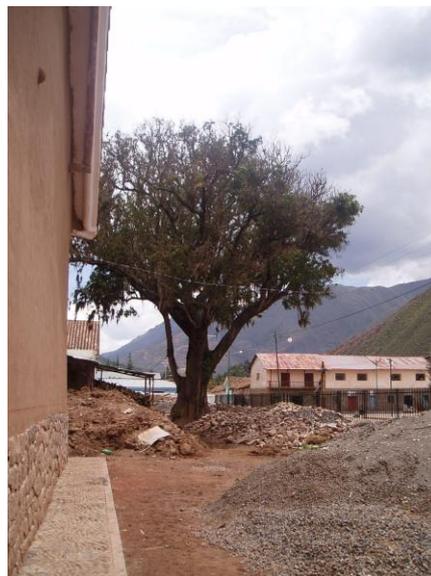
VEREDAS

Se realizó el empedrado, vaciado y acabado con canto rodado en las veredas perimetrales del templo. Se ejecuto esta partida puesto que es imprescindible proteger las estructuras de las posibles filtraciones de aguas pluviales y el deterioro de las mismas.

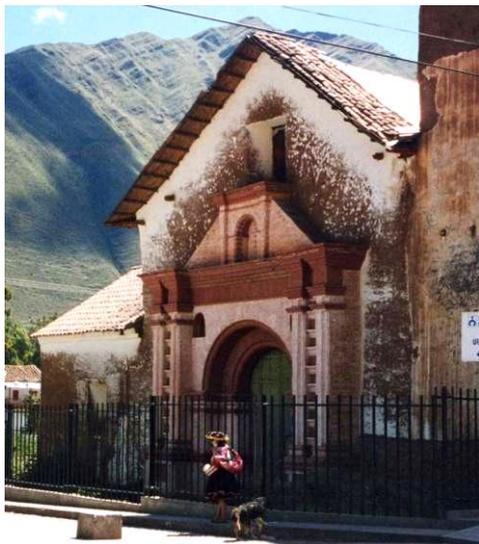
La portada de acceso principal fabricada de ladrillo, ha sido intervenida integralmente en otro periodo, se encuentra en regular estado de conservación.

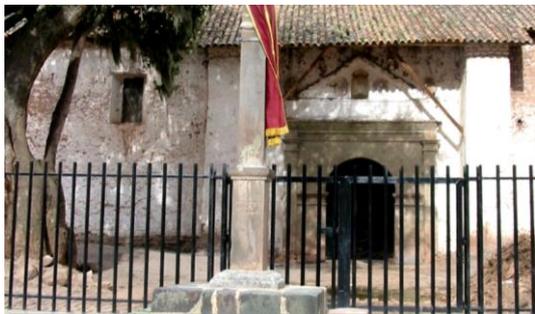
La portada del muro del Evangelio, presenta un deterioro visible en el área de la base debiendo restituirse sus elementos en un 10%; en la parte superior del único cuerpo, es notorio el mal estado de conservación de las cornisas, debiendo ser necesario el cambio de un 60% de las piezas, así mismo se aprecia una fisura en el costado derecho adyacente a la cornisa de remate, en un área aproximada de 0.8 M2.

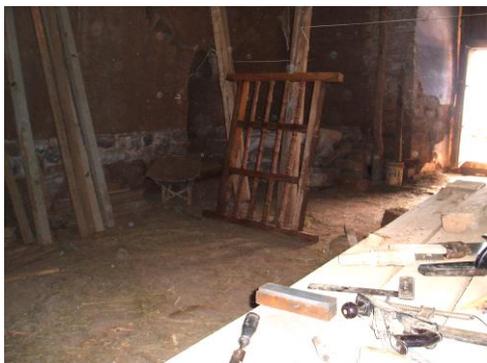
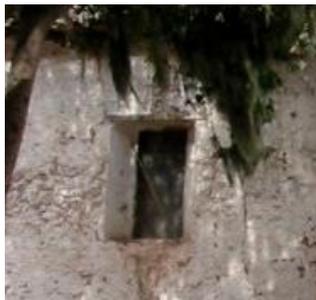
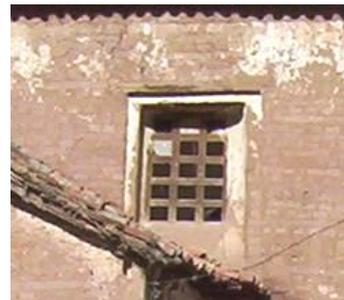
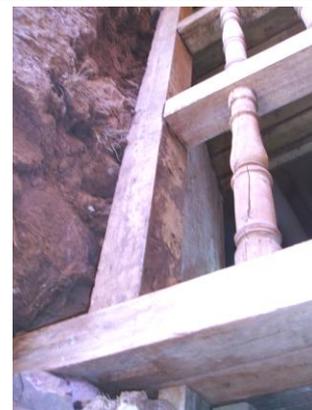
Todos los vanos requieren ser restituidos puesto que sus condiciones de deterioro son altas y mas que un cerramiento sirve de protección lo que no ofrece en el 100% el estado actual.

Se realizo el trabajo de restauración y restitución de la carpintería de madera, tanto en los dos marcos de ventanas y sus balaustradas como en las puertas, marcos y hojas en la Sacristía. Para la restitución y recomposición de los marcos de las puertas se tuvo que intervenir desde las bisagras y bases en donde se asentaban originalmente las puertas.

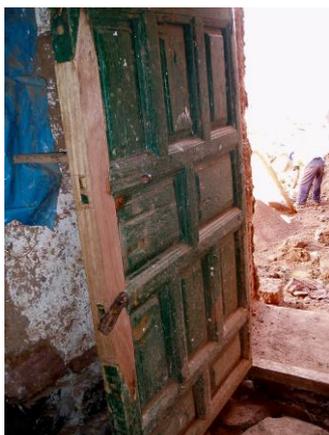
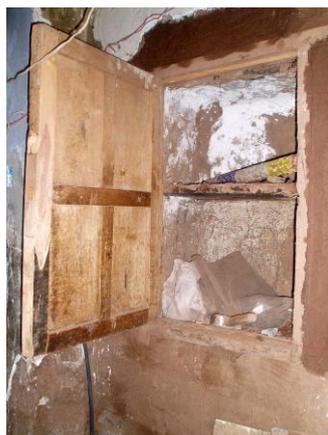
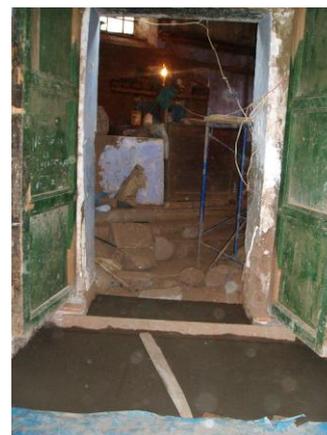
Existen diferentes diseños en los marcos de las ventanas, en proceso de deterioro, colocados en diferentes épocas las deberán ser repuestas.

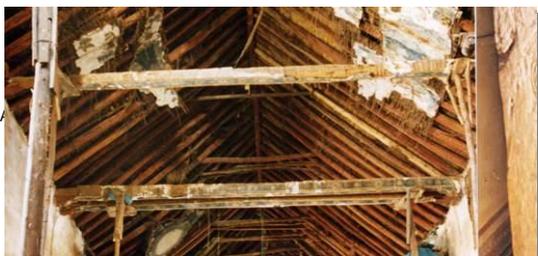
VIGAS TIRANTE DE LA NAVE

Estos elementos de refuerzo están decorados por una policromía y dorado que se encuentran en franco proceso de deterioro, que por su decoración son de influencia mudéjar, siendo necesario su restauración y consolidación.

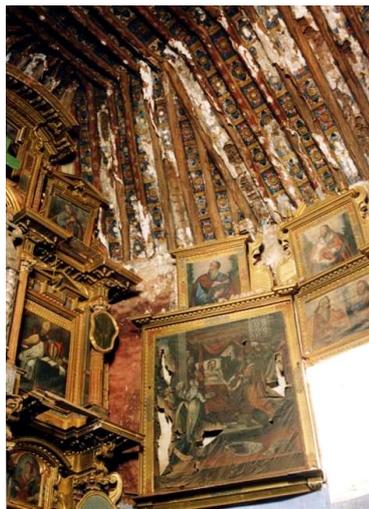
En el cielo raso del presbiterio tenemos gran cantidad de pintura, por lo que será necesario tomar medidas de conservación.

Se realizó trabajos de limpieza de pintura mural hacia el muro testero, liberando pintura corriente la se encontraba sobre la pintura mural original.

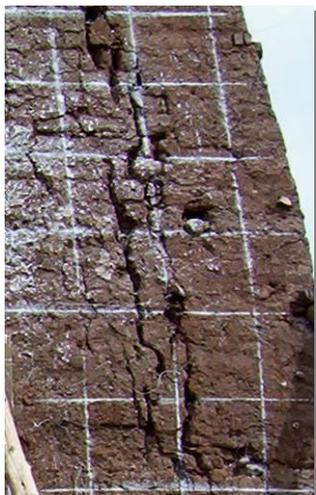
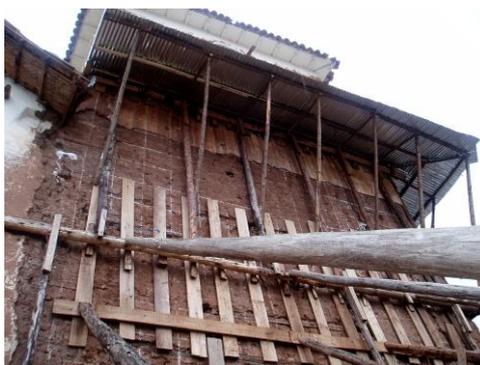
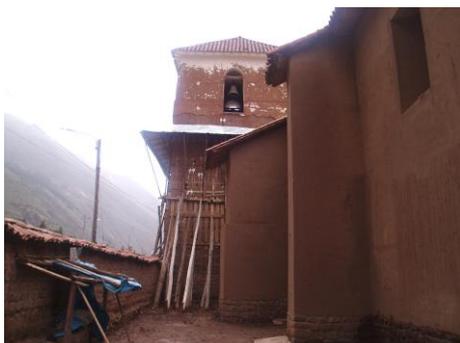
GRADO DE DETERIORO DE LA TORRE

La Torre Campanario se encuentra con un alto grado de deterioro, requiere de priorización en su intervención, sus características de estabilidad alarga el proceso de deterioro a corto plazo.

Se realizaron trabajos de protección como es la cobertura provisional de calamina en todo el perímetro de la torre para desviar y extender las caídas de aguas pluviales. También se realizó el reforzamiento del apuntalamiento.
