INSTITUTO NACIONAL DE CULTURA

INFORME ANUAL DE OBRA

2004

RESTAURACION DEL
TEMPLO DE SURIMANA

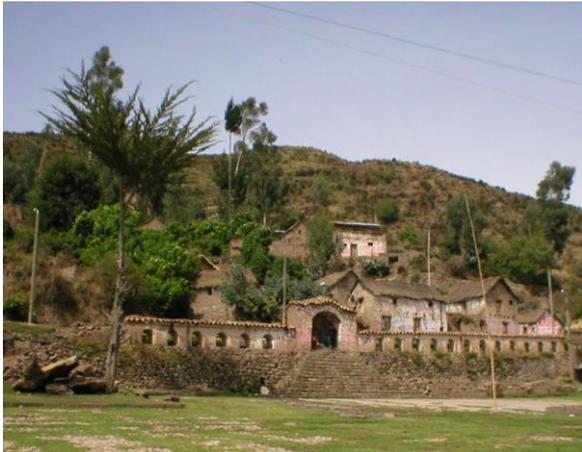
FOTO Nº 03 BARDA PERIMETRAL DE ADOBE CON ARQUERIAS EN MAL ESTADO DE CONSERVACION.

BARDA PERIMETRAL. Es el elemento que sufre mayores deterioros causadas por las filtraciones de aguas que se tiene de una pequeña acequia que discurre libremente desde la calle principal del poblado, ubicada en una cota superior con referencia al conjunto monumental religioso, humedeciendo en forma constante la mencionada barda la cual colapso en algunos sectores, así mismo se evidencia la pérdida de su verticalidad por asentamiento, estando propensa a continuar dicho proceso

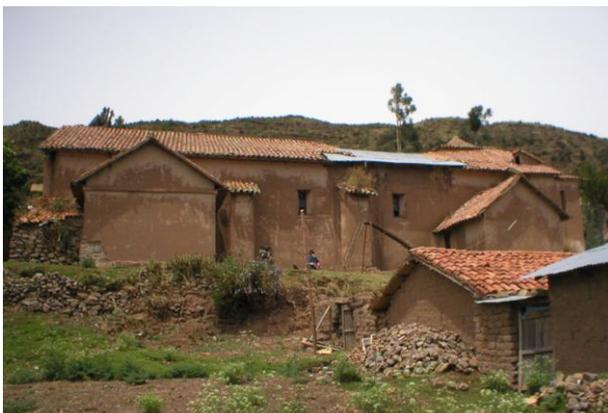
FOTO N° 06 FACHADA LADO DEL MURO DEL EVANGELIO DONDE SE ENCUENTRA EL TALUD INESTABLE.

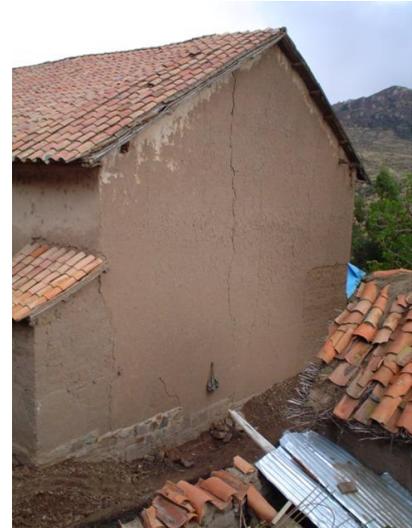
FOTO Nº 07 FACHADA LADO DEL MURO TESTERO, DONDE SE OBSERVA LAS GRIETAS QUE COMPROMETEN EL MURO.

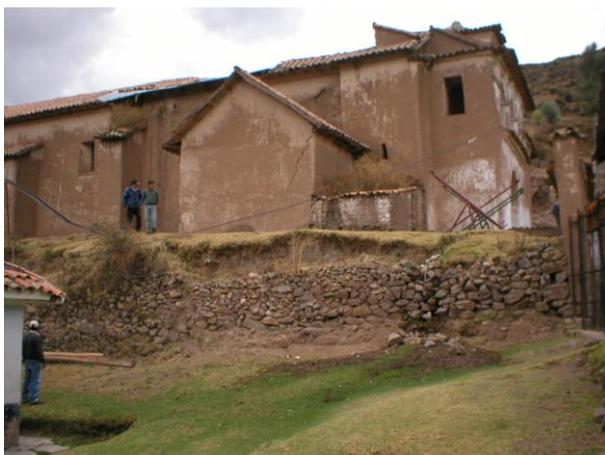
FOTO N° 09 MURO DE CONTENCION INESTABLE, EN EL LADO DEL MURO DE L EVANGELIO.

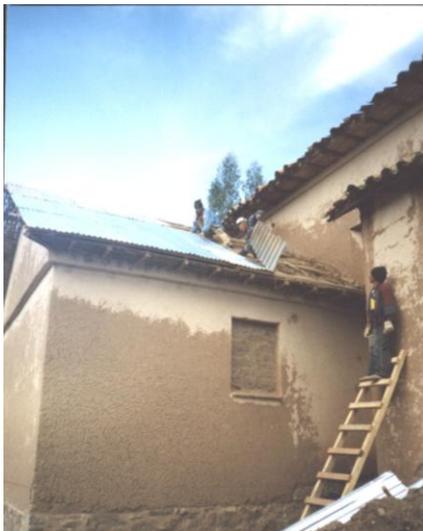
FOTO Nº 11 TECHADO PROVISIONAL DE CALAMINA EN LA SACRISTIA PARA ALIGERAR SU PESO.

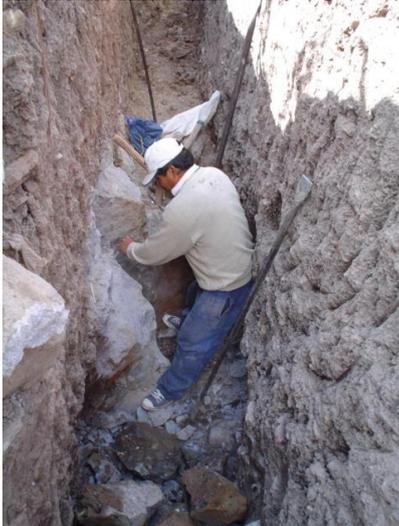
FOTO Nº 25 ELIMINACIÓN DE ROCA EN SANJA DEL SISTEMA DE DRENAJE EN MURO TESTERO.

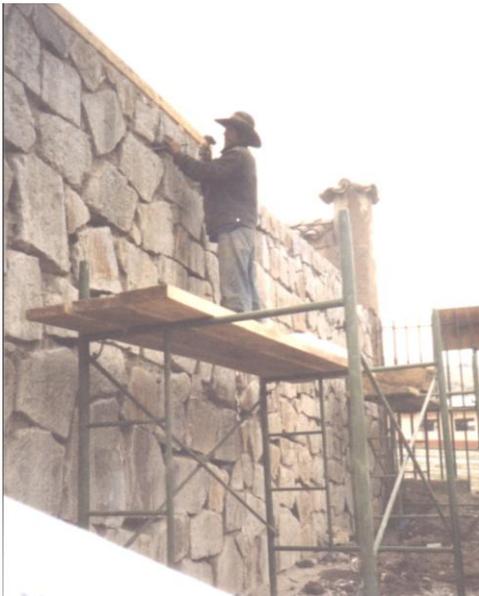
FOTO N° 27 LIBERACIÓN DE JUNTAS EN MURO DE CONTENCIÓN EN LADO DEL MURO DEL EVANGELIO PARA ENBOQUILLADO.

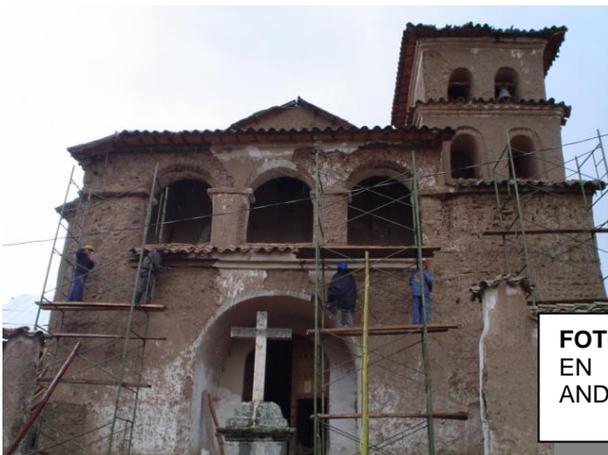
Con el fin de explorar el deterioro de la estructura muraria se liberó los revestimientos de barro existentes en el exterior, observándose fisuras y grietas que no se ven a simple vista y que puedan estar causando daños permanentes en los muros, la liberación se realizó manualmente con la ayuda de andamios metálicos, que se armaron para liberar los embarres de las partes altas, cuidando de no exceder los 04 m. de altura, priorizando y corriendo estos de acuerdo al avance de las obras, el metrado asciende a: 384.75 m².

FOTO N° 28 LIBERACIÓN DE EMBARRES EN FACHADA PRINCIPAL, UTILIZANDO ANDAMIOS PARA LAS PARTES ALTAS.

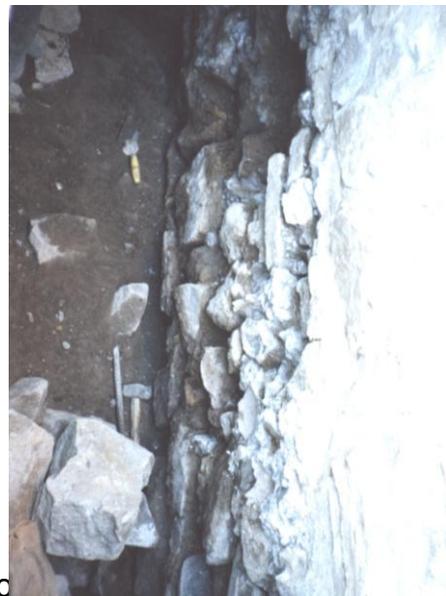
FOTO N° 29 LIBERACIÓN DE CIMIENTACIÓN DESESTABILIZADO Y SIN MORTERO, EN EL MURO DEL EVANGELIO.

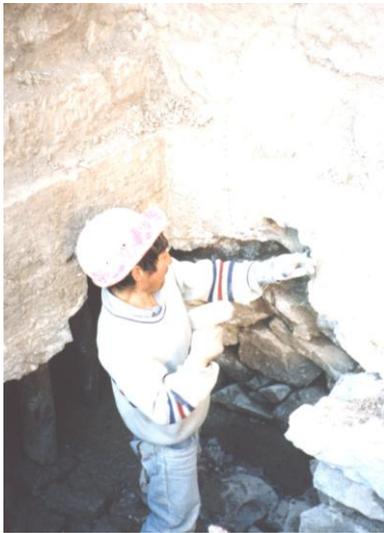
FOTO N° 30 LIBERACIÓN DE ZARPAS EXISTENTES ADOSADAS A LAS CIMENTACIONES SIN NINGUNA FUNCIÓN ESTRUCTURAL.

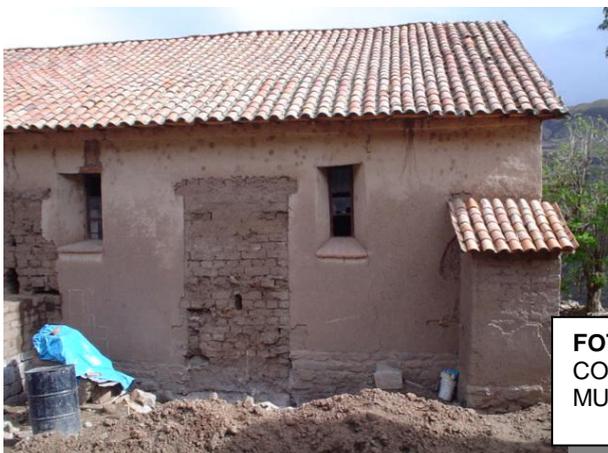
FOTO N° 32 LIBERACIÓN DE CONTRAFUERTES ADOSADOS EN EL MURO DE LA EPISTOLA.

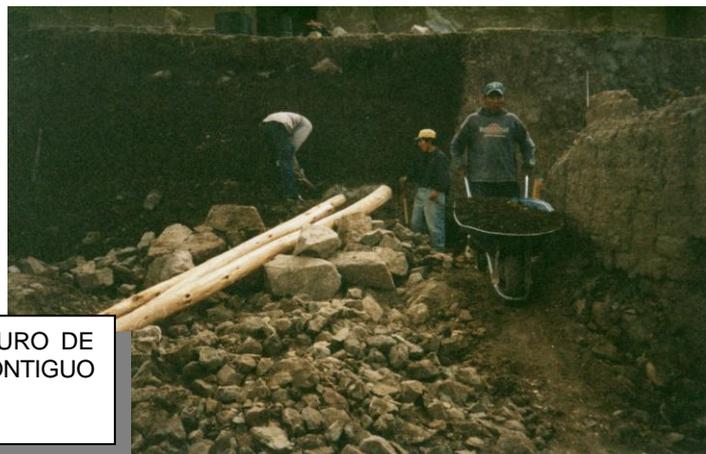
En la parte posterior entre el muro lateral del evangelio, junto al testero y la sacristía, se acondicionó una especie de contrafuerte de piedra y barro, que al igual que la anterior tampoco cumple una función estructural de arriostamiento; donde las aguas pluviales se retienen, humedeciendo a los muros aledaños, por lo que se liberó dicho contrafuerte en forma paulatina apuntalando los muros sobre los cuales se apoya este volumen de piedras, remoción que se realizó en un volumen de:

FOTO Nº 33 LIBERACIÓN DE MURO DE AAPREJO RÚSTICO EN TALUD CONTIGUO AL MURO DEL EVANGELIO.

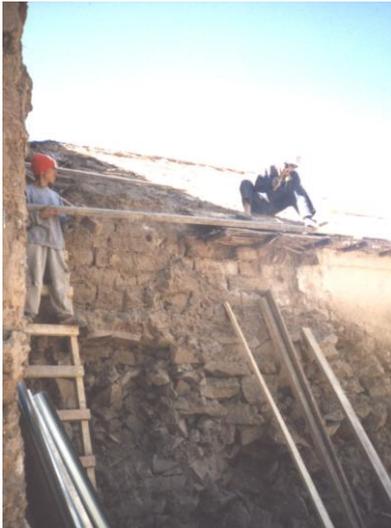
Para aligerar el peso de las coberturas de los ambientes del templo, en estado de deterioro, se liberó los techos de teja, reemplazándolos provisionalmente con calamina de zinc de 11 canales, en las coberturas del baptisterio, sacristía y contrafuertes del muro del evangelio el área de liberación asciende a:

FOTO N° 34 LIBERACIÓN COBERTURA DE TEJA, PARA ALIJERAR SU PESO, EN SACRISTIA.

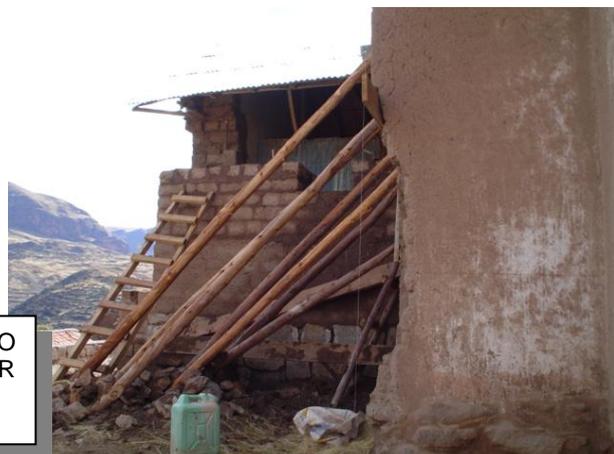
FOTO N° 35 APUNTALAMIENTO DE MURO LATERAL DEL ACCESO AL CORO POR ESTAR SERIAMENTE COMPROMETIDO.

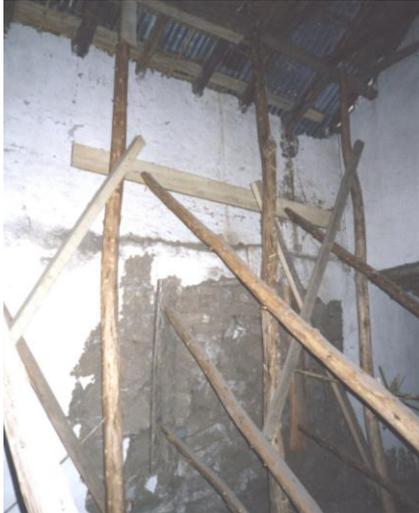
FOTO N° 36 APUNTALAMIENTO DE MURO Y COBERTURA EN EL INTERIOR DE LA SACRISTIA.

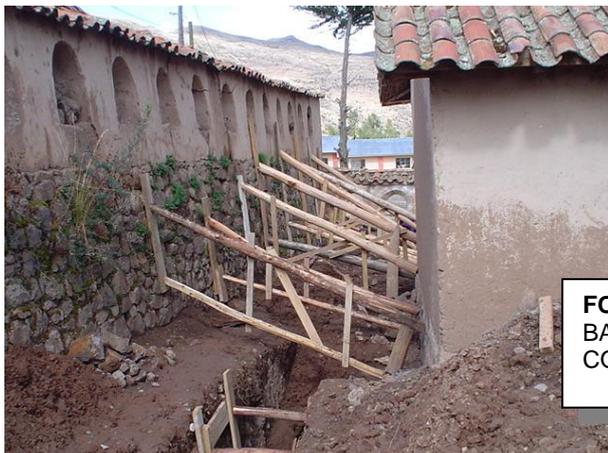
Las lluvias, el discurrir de un pequeño riachuelo que se desplaza libremente hacia la plaza principal y la vibración causada por el transito de vehículos pesados, deterioró las bases del muro de contención que soportaba la barda perimetral, colapsando un regular sector de la mencionada barda perimetral, para intervenir y prevenir que continúe colapsando los sectores

FOTO N° 37 APUNTALAMIENTO DE BARDA PERIMETRAL DE ADOBE CONTIGUA AL MUO DE LA EPISTOLA.

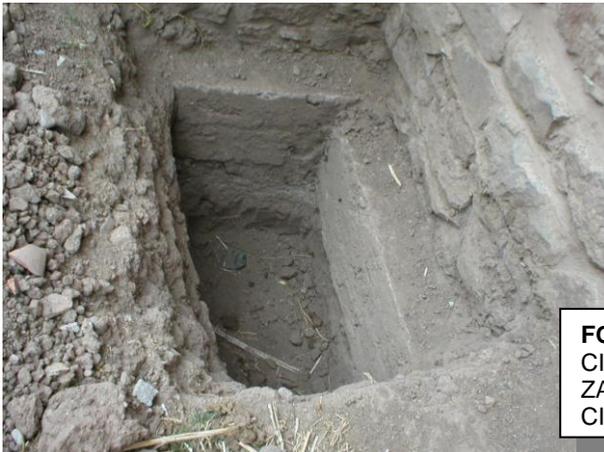
FOTO N° 39 SANJA DE EXPLORACION DE CIMIENTACIÓN, OBSERVANDOSE LA ZARPA ADOSADA Y LA ESCASA CIMIENTACIÓN EXISTENTE.

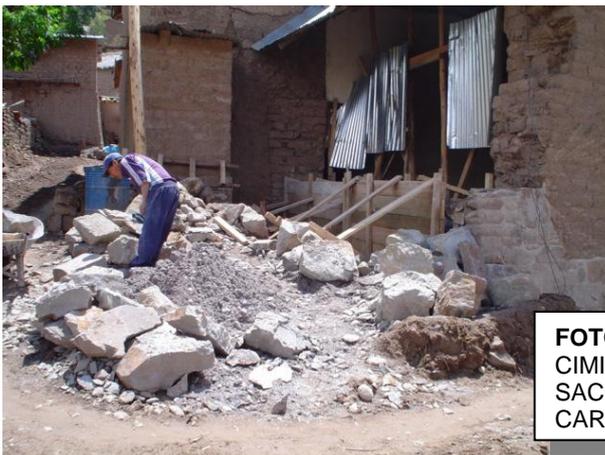
FOTO N° 47 RESTITUCIÓN DE CIMIENTOS EN EL MURO LATERAL DE LA SACRISTIA CON LASS MISMAS CARACTERISTICAS QUE TUBO.

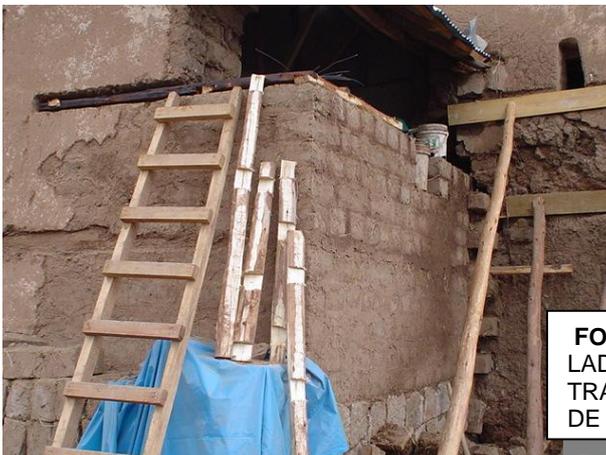
FOTO N° 53 RESTITUCIÓN DE MURO EN EL LADO LATERAL DEL BAPTISTERIO TRABANDOLOS ADECUADAMENTE AL MURO DE LA NAVE.

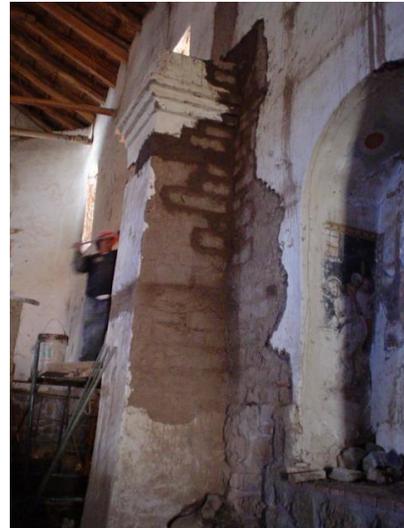
FOTO Nº 54 CALZADURA DE MUROS EN EL PILAR DEL ARCO TRIUNFAL EN EL LADO DEL MURO DE LA EPISSTOLA, AL INTERIOR DEL TEMPLO.

Esta partida se ejecutó en los muros que están agrietados o tengan fisuras, la calzadura se realizó en forma diagonal en el mismo sentido que la falla, usando adobes de la misma calidad que el original, calzándose en ambos sentidos intercalando, los adobes en muro de sogá y cabeza, en las zonas altas se armaron andamios y poleas para el izado del adobe y mortero.

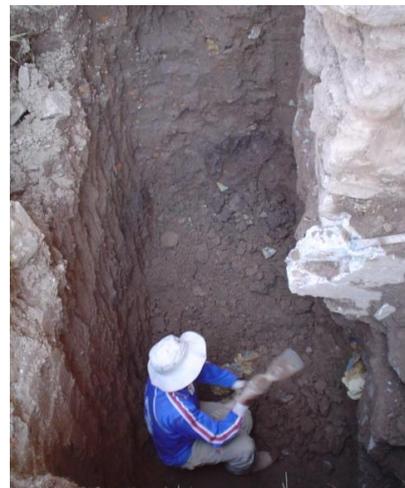
Al efectuarse las excavaciones para las calzaduras se determinaron que no contenían mortero alguno, por lo que se procedió a su consolidación y conformación de sus elementos, procediéndose además a la liberación de los volúmenes de concreto ciclópeo que se encontraban en estado de deterioro o humedecimiento visibles. En un volumen de:

FOTO Nº 60 LIBERACIÓN DE CIMENTACIÓN DESESTABILIZADA DE CONCRETO Y BARRO DE LOS MUROS DEL TEMPLO.

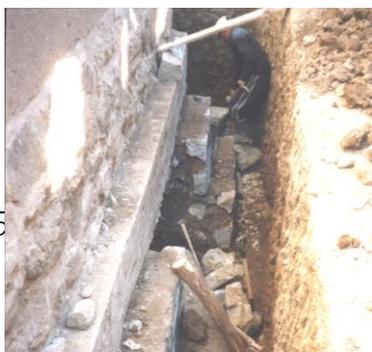
FOTO N° 63 CALZADURA DE CIMENTACIÓN INCREMENTÁNDOSE LA SECCIÓN EN GRADERIA ALREDEDOR DEL TEMPLO.

Se ejecutó el vaciado con mortero cal- arena con un 20% de cemento +70 % de P^oG^o, cada 2 mts de excavación escalonada. procediéndose a la calzadura de cimientos con restitución de zarpa con una sección de 0.60 mts. de ancho en gradería de 2 peldaños, adicional a la ya existente (0.10mts), en una profundidad de 1.60 mts por ambas caras para lograr un volumen macizo y uniforme, considerando que de acuerdo a los cálculos efectuados, la cimentación existente (0.60m de profundidad) no esta diseñada como para soportar las cargas de muros y coberturas del templo. Las calzaduras se efectuaron en la totalidad del perímetro y ambientes conformantes del templo a excepción del altar mayor, en un volumen de:

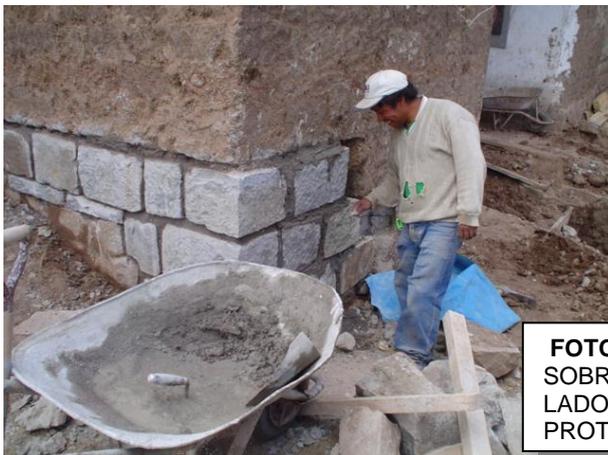
FOTO N° 71 CALZADURA DE SOBRECIMENTACIÓN EN LOS MUROS DEL LADO DEL EVANGELIO, PARA LA PROTECCIÓN DE LLUVIAS.

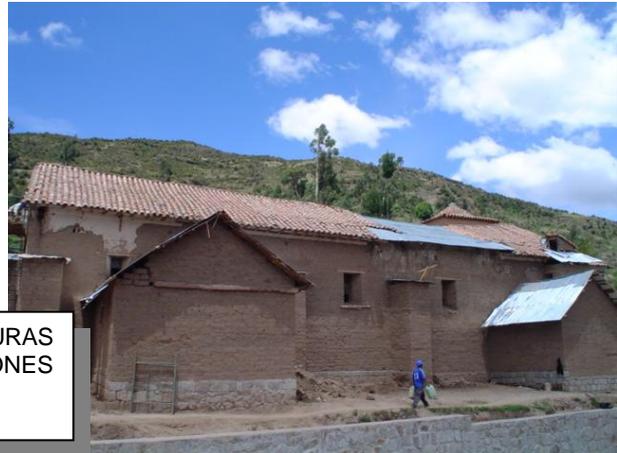
FOTO Nº 72 RETEJO DE LAS COBERTURAS DEL TEMPLO PARA EVITAR FILTRACIONES EN TIEMPO DE LLUVIAS

La cercanía de la época de lluvias y el estado de deterioro de las coberturas obligó a retejar la cobertura, para proteger la estructura muraria del templo de Surimana evitando su paulatino deterioro, cambiándose aquellas tejas que se encuentren en mal estado, con tejas nuevas del mismo tipo en un
