**INFORME ANUAL DE OBRA  
PRE-LIQUIDACION  
2006**

**RESTAURACIÓN Y PUESTA EN VALOR  
C. ARQUEOLOGICO DE  
WATOQTO - PAUCARTAMBO**

## **INFORME DE INVESTIGACION ARQUEOLOGICA 2006**

### **CONJUNTO ARQUEOLÓGICO DE WATOQTO –PAUCARTAMBO**

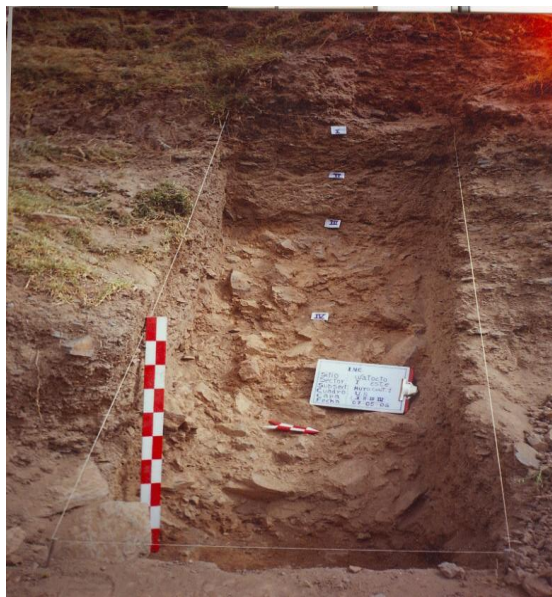
SI. SE Unidad 8 se aprecia las capas estratigráficas, así mismo en el lado Este solo se aprecia 2 elementos líticos mantiene Su mortero.

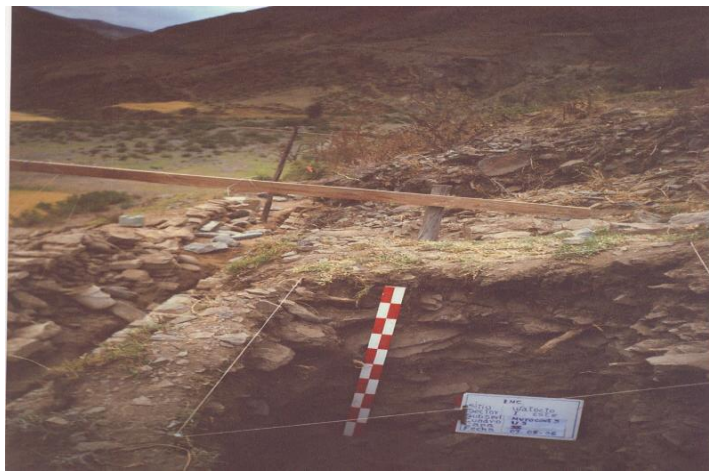
Con esta excavación el muro de contención 3 se ha determinado que el muro continua hacia el lado Sur, los elementos líticos sueltos recuperados en la excavación es producto del colapso del muro

SI. lado SE muro cont3 - capa II se muestra el relleno de  
Material lítico producto del colapso del muro

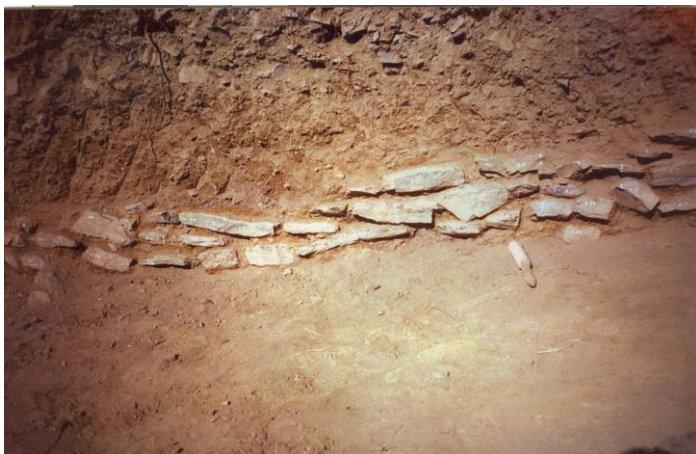
Se aprecia continuación del muro cont3  
hacia el lado sur

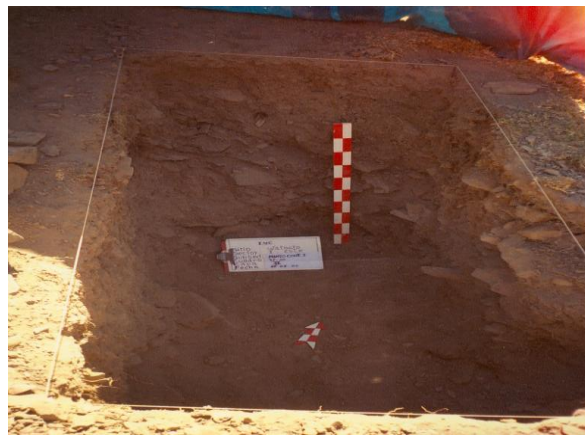
La excavación nos indica que el muro se encontraba asentada sobre la roca y a consecuencia de la intemperización sufrida fue el colapso del muro, se corrobora con la excavación masiva se evidencia junto a la roca desprendida continua el muro hacia el lado Sur.

SI.- 5E muro cont3 capa III se aprecia la roca donde  
Se asentó el muro queda la evidencia del mortero

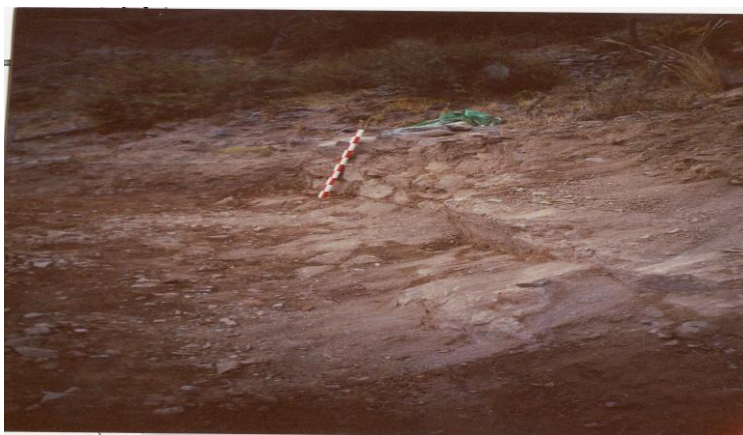
Vista donde se muestra la roca intemperizada desprendida  
Donde se encontraba asentado el muro el muro originando  
el colapso

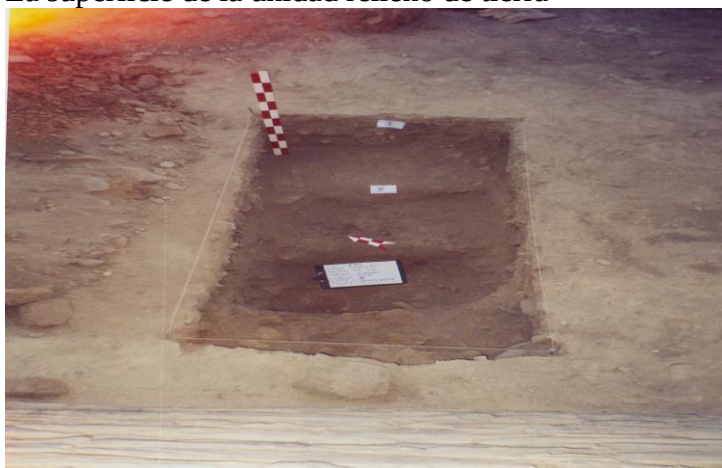
La excavación arqueológica nos indica que el canal original ha sido disturbado a consecuencia del ensanchamiento para lograr llevar mas volumen de agua , solo se evidencia del canal original el tratamiento de tierra compacta con gravilla y arcilla

SI Lado este parte media del canal se muestra la capa II  
donde se muestra el cause del canal disturbado al lado Este  
se tiene la Presencia de tierra con gravilla compacta

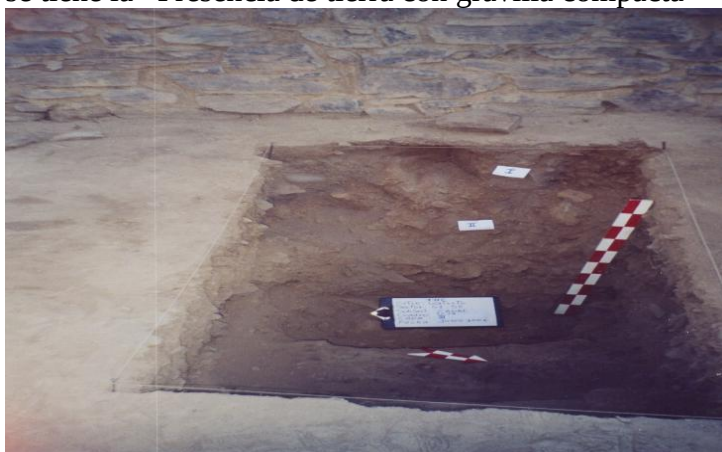
SI. Este canal medio U12 capa III se aprecia la roca  
Intemperizada.

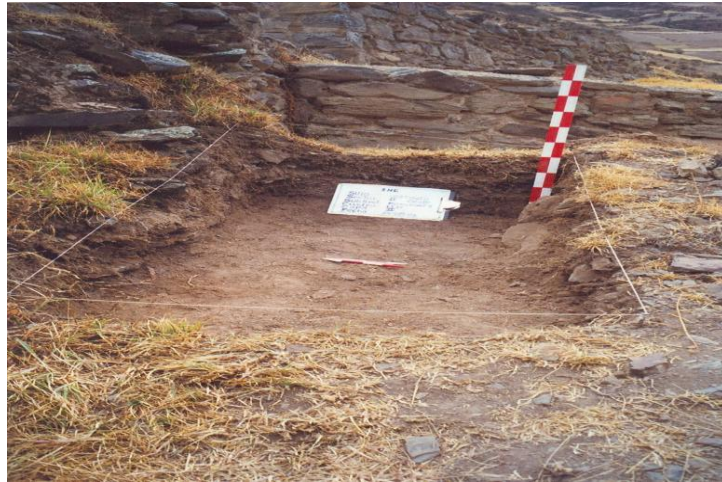
U-3 capa II se aprecia relleno de tierra suelta y piedras  
En el lado Norte y Sur, producto del colapso del muro

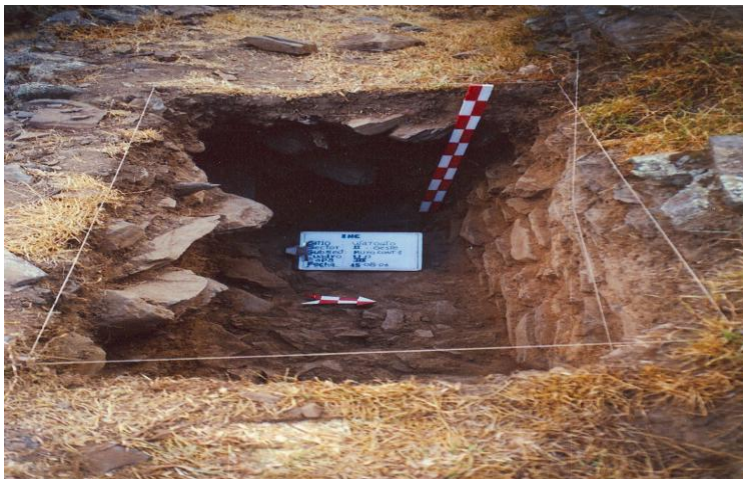
U.3 Capa III se aprecia el muro contención 1 lado Sur Oeste  
Asentada sobre roca suelo de fundación y los elementos líticos  
Producto del colapso del muro

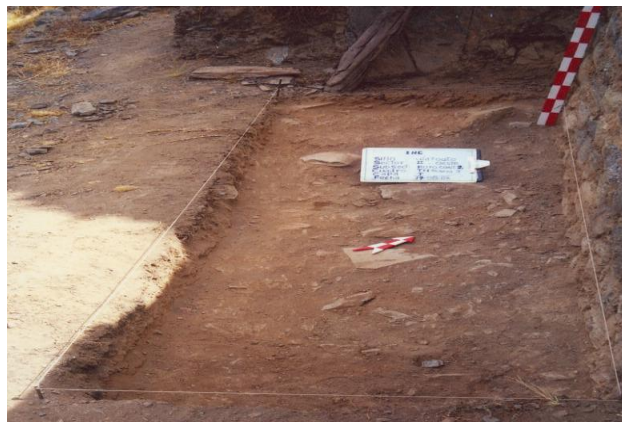
Sector II muro contén. 2 -capa I vista donde muestra La cimentación en buen estado de conservación

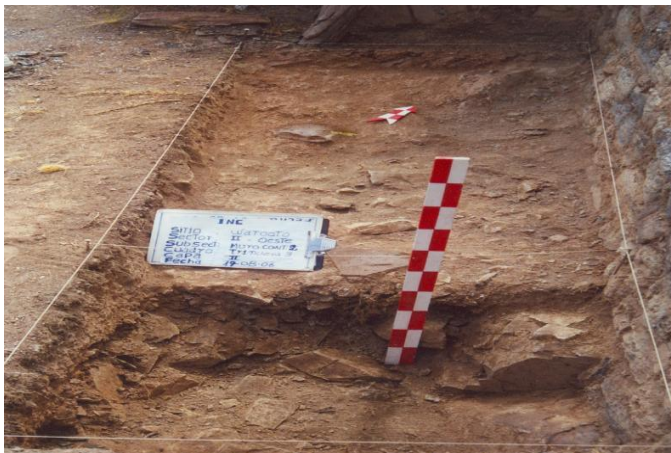
Se determino el nivel de cimentación que va en forma ascendente adecuado a la topografía de la roca donde se encuentra asentado el muro .el mal estado del muro se debe a factores climáticos por su naturaleza el esquisto pizarroso se erosiona con mucha facilidad así como la falta de mantenimiento la humedad fue parte de la intemperizacion.

Sector II muro de contención 2 vista donde muestra la Cimentación asentado sobre roca en buen estado de Conservación

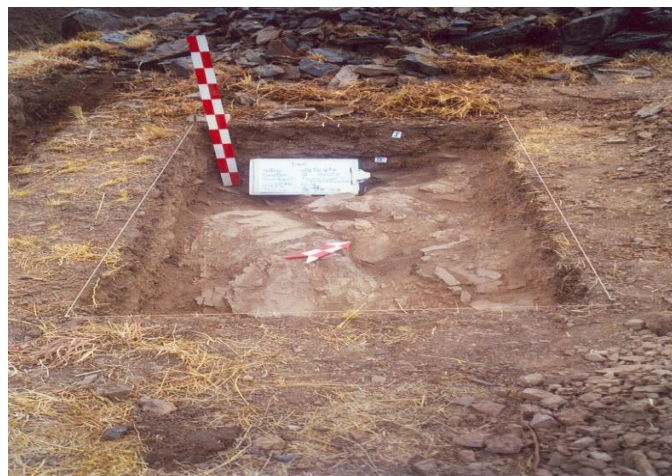
Sector II plataforma U-4 Capa II se aprecia la roca  
Con una capa fina de arcilla fuertemente adherida  
Tratamiento impermeable a la humedad

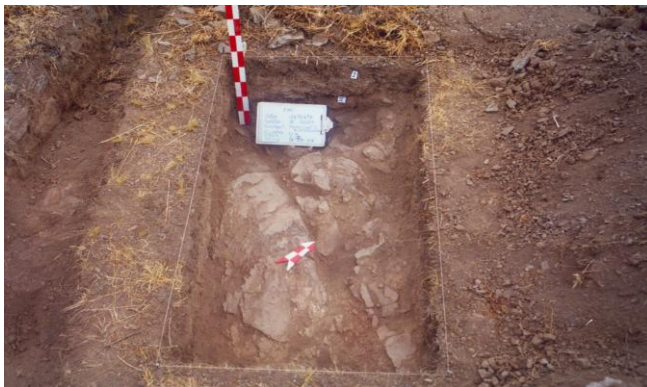
Se Determino que el muro de contención 1 en la parte superior y posterior lo adecuaron a la morfología de la roca, con un pequeña zanja a manera de canal que tiene una inclinación hacia el Sur , posiblemente para evacuar las aguas pluviales y no afecte al muro y la roca con un tratamiento de arcilla como impermeabilizante .

Se aprecia el lado posterior del muro adecuada a la  
Morfología de la roca un drenaje que evacua el agua hacia el lado Sur

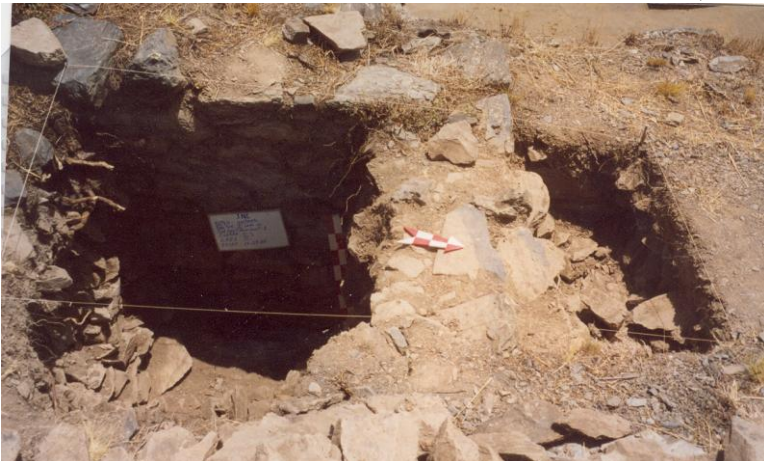
La excavación determino que el relleno de de grava gruesa es un tratamiento de dren con la finalidad de filtrar y evacuar las aguas pluviales que se deslizan de la parte superior plataforma hacia la parte baja y exterior del muro de contención 1 y de la zanja a manera de canal que se encuentra en la parte posterior de dicho muro los mismos que drenan el agua hacia la parte baja y Sale por el lado exterior del dicho muro.

SII. Unidad 5 Capa II se aprecia drenaje asociado lado posterior del muro contención 1 (lado Norte) .con 1.50 m. de Profundidad de relleno de grava gruesa..
