## **INFORME FINAL DE AVANCE DE EJECUCION DE OBRA 2006**

**OBRA : RESTAURACION Y PUESTA EN VALOR DEL  
TEMPLO DE NUESTRA SRA. DE LA ASUNCION**

**AZANGARO - PUNO**

**INFORME FINAL DE EJECUCION DE OBRA**

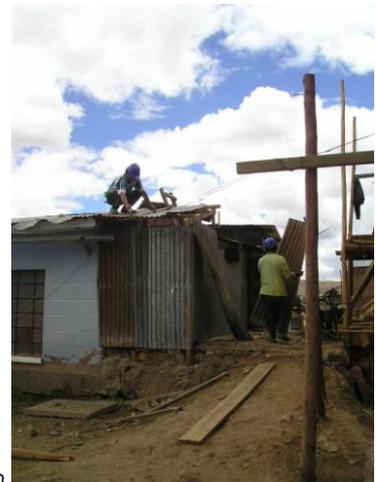
**Fotog. 001 al 004 :** Construcción de ambientes propios del campamento de obra, SS.HH. en cantera, ampliación de almacén para materiales del Gobierno Regional Puno, habilitación de cocina, coberturas para resguardo de materiales, habilitación y reubicación de duchas y SS.HH. para personal de obra.

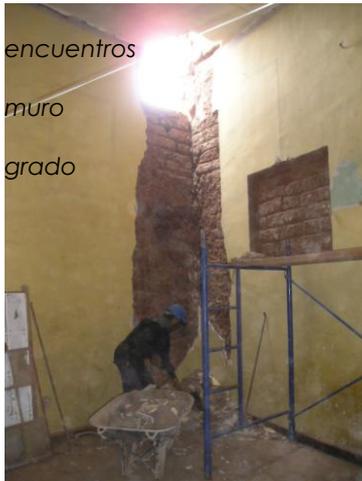
**Fotog. 012 :** Liberación de embarres en de muro posterior de Sacristía con testero para verificar desplome y de intervención.

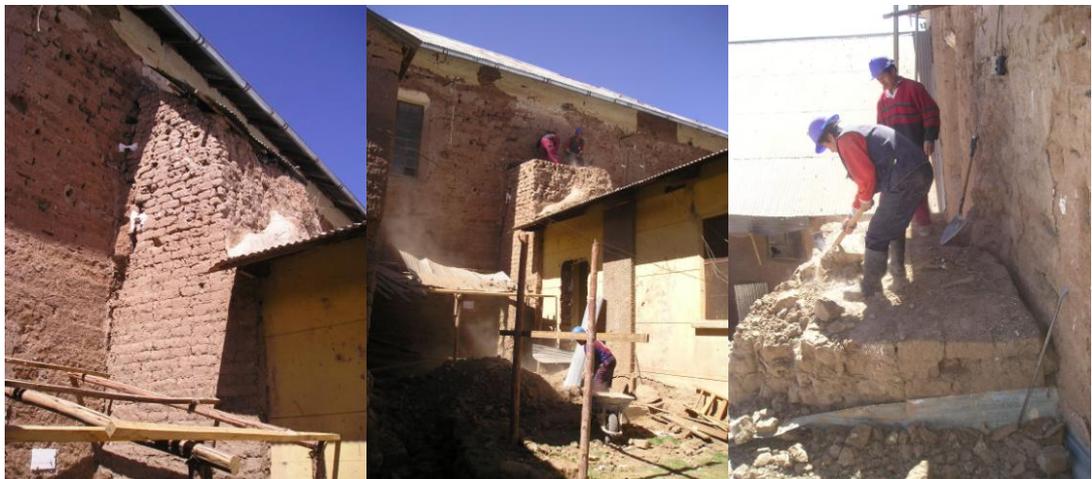
**Fotog. 023, 024 y 025 :** Vistas de uno de los contrafuertes del tramo central del muro del lado del Evangelio, contrafuerte adosado precariamente a restos del original el

que se hallaba en proceso de erosión y desplome, no presentaba traba y se hallaba separándose del muro, por lo que fue necesario su demolición.

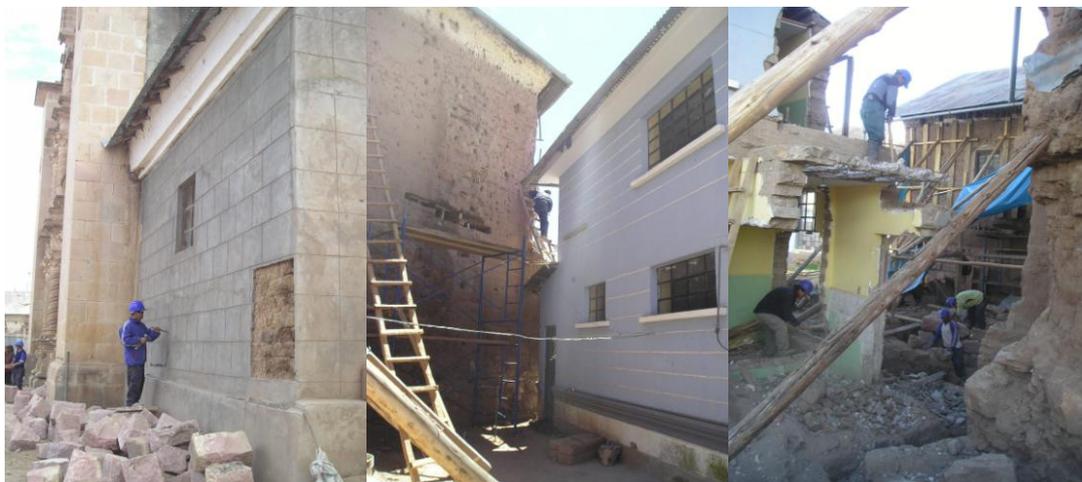
**Fotog. 026, 027 y 028 :** Vistas de estructuras de concreto agregados al templo los que fueron retirados; revestido de concreto en fachada principal de Baptisterio y construcción muy contigua al testero de 02 niveles en concreto.

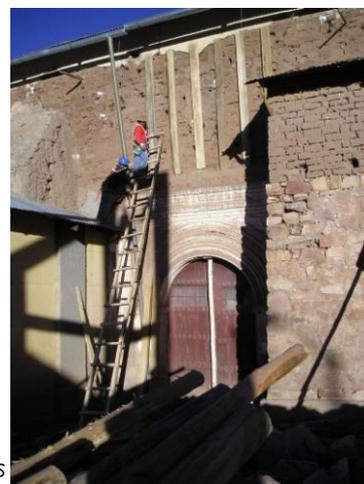
**Fotog. 029 y 030 :** Labores de apuntalado preventivo de tramos de muro con evidencia de desplome progresivo; lado de la Epístola y lado del Evangelio.

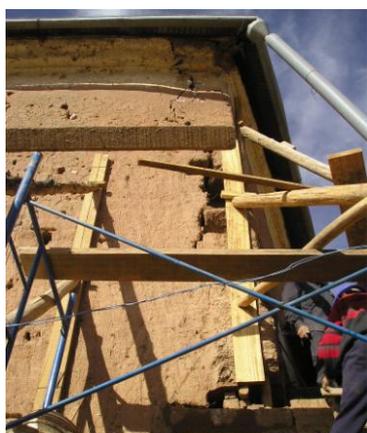
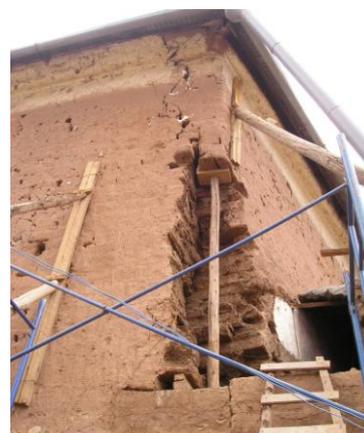
**Fotog. 031 y 032 :** Vista de grieta en arista exterior derecha del muro de cabecera de la Nave,  
en la que se efectúa apuntalado para soportar fracción de muro en proceso de desprendimiento.

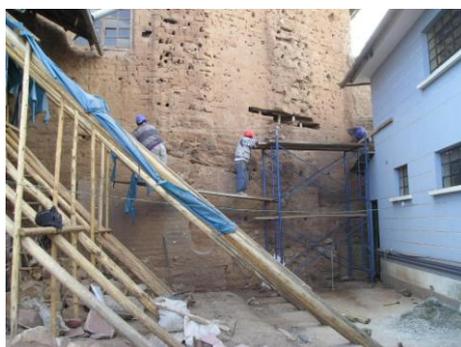
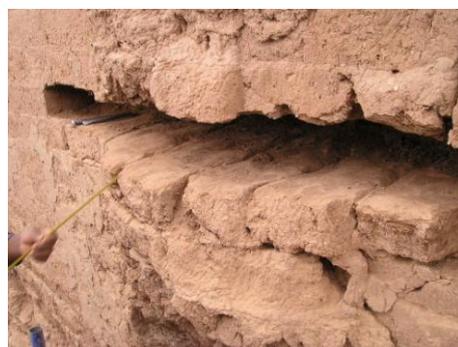
**Fotog. 033 y 034 :** Vista de uno de los sectores de muros en el que se han efectuado exploraciones ante evidencias de existencia de contrafuertes originales en los que se han verificado hiladas con secuencia de trabas.

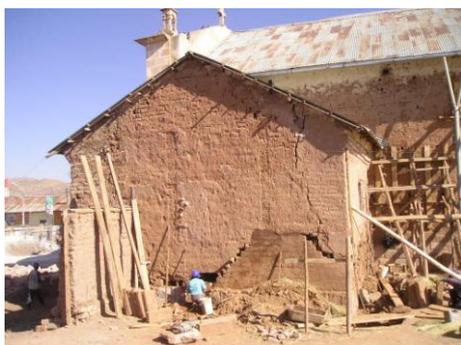
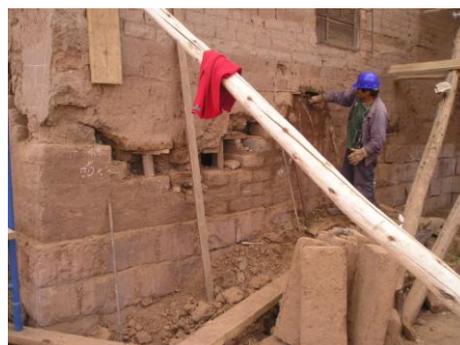
**Fotog. 062 y 063 :** Labores de calzadura en muros de adobe en sector de muro del Baptisterio que presentaba grieta vertical por efecto de asentado en esquina de muro por mala intervención.

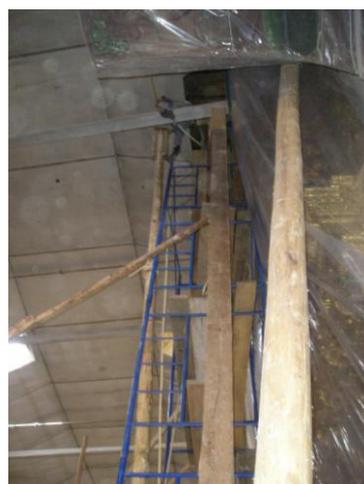
**Fotog. 102 y 103** : Vistas de sectores en los que se remocionaron los muros de adobe para su intervención; las Animas y muro testero o cabecera.

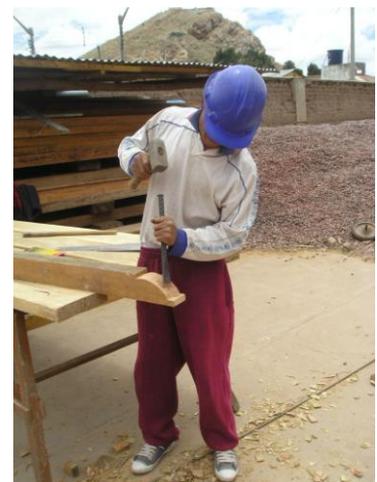
**Fotog. 111 y 112 :** Exploración e interpretación de techos efectuado para verificar las estructuras de madera, se observa el extremo de los tirantes del interior en mal estado.

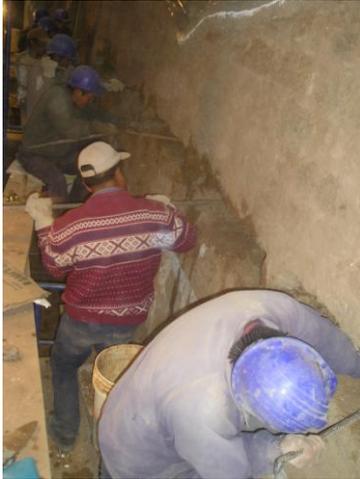
**Fotog. 131 y 132 :** Remoción de adobes y calzadura "pobre" en la que se asienta sobre un colchón de teknoport, ocasionando asentamiento del muro.

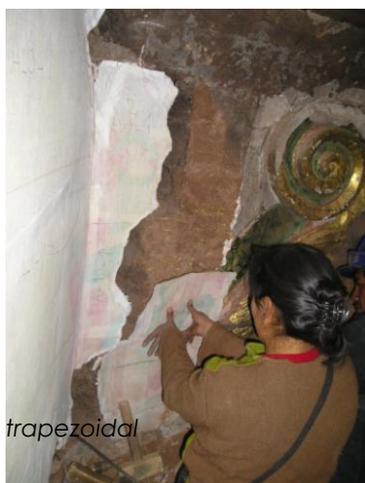
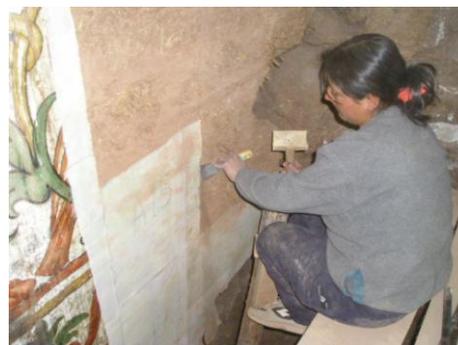
**Fotog. 170 y 171 :** Proceso de estaco de pintura efectuados en sector de arista interior de muro con presencia de fuerte grieta, contigua al retablo primigenio en mampostería de yeso.
