**INSTITUTO NACIONAL DE CULTURA  
DEPARTAMENTAL CUSCO**

**OBRA RESTAURACION Y PUESTA EN VALOR  
DEL M.H.A. "TEMPLO SANTIAGO APOSTOL DE  
URCOS"**

**INFORME ANUAL DE PRELIQUIDACION 2007**

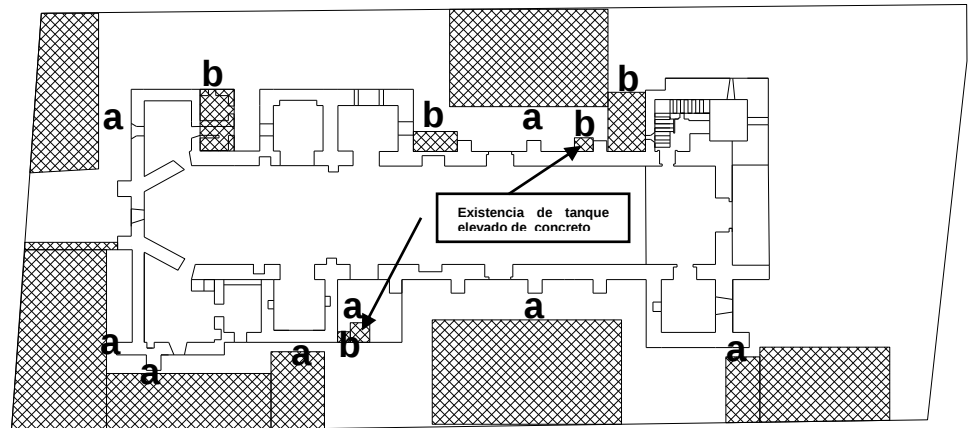
0.60 metros de distancia (la mínima existente) (a), mas no hacia el sector derecho en el que se han acomodado ambientes adosados que vienen ocasionando mayor deterioro como se muestra en el croquis (b), además se puede apreciar que la volumétrica existente se ve minimizada por la existencia de estos elementos.

Se recomienda la demolición de ambientes que no tienen nada que ver con los usos y función del Templo, además que vienen influenciando en el deterioro de muros, cimientos, etc. del monumento, hacia el sector izquierdo del Templo por lo menos ha sido considerado un mínimo de

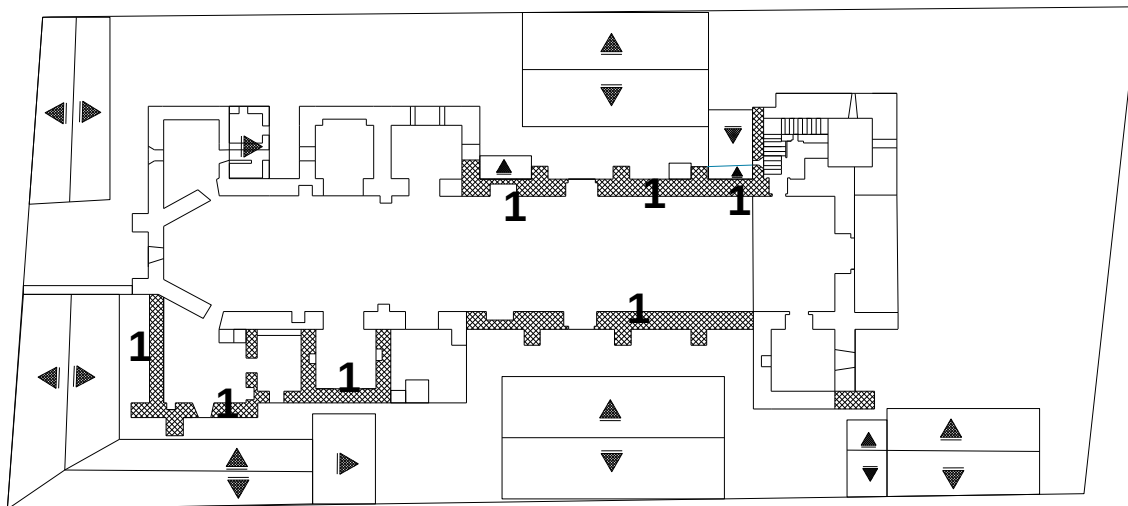
Se tiene adicionalmente el uso de calamina en ambientes aledaños cuyas caídas de techos afectan directamente en muros sobretodo de la nave principal, por el espacio mínimo que se contempla la incidencia del agua de lluvia y la erosión es mayor, así no existe un sistema de evacuación de aguas fluviales que permita la eliminación de estancamiento de aguas, existen sectores que se encuentran con empozamiento de agua por lo que necesario instalar un sistema de drenaje y de evacuación de agua para lluvias en el croquis se muestra los sectores mas afectados (1).

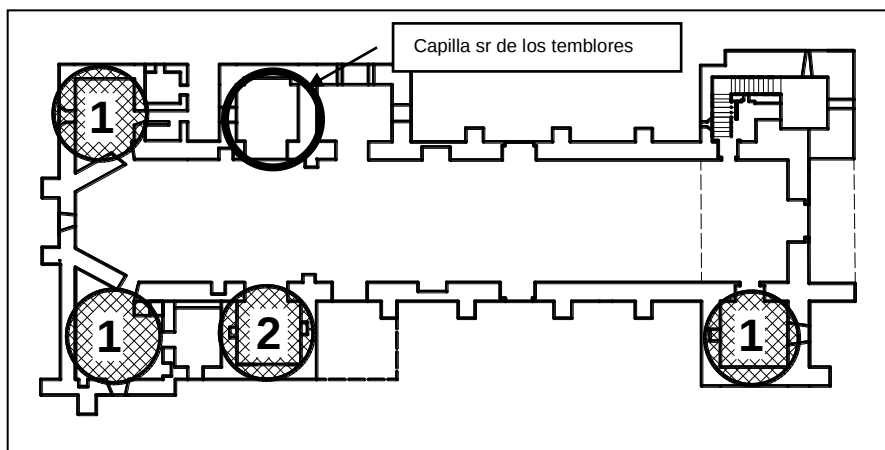
Es necesario considerar además el valor histórico y artístico del monumento en lo que vendría conformar la pintura mural existente por ser parte del conjunto arquitectónico que se evidencia en ambientes de sacristía, antisacristía, baptisterio, capilla corazón de Jesús y en sectores aislados de la nave principal. Los tres primeros ambientes cuentan con rico legado en pintura mural (1)

conformados por figuras de flores a manera de friso inferior y coronando los vanos existentes y el cuarto con evidencia de existencia de pintura mural la que se caracteriza por presentar volumen en su iconografía de querubines la misma que esta ubicada en el astial de muro paralelo a muro del evangelio (2).

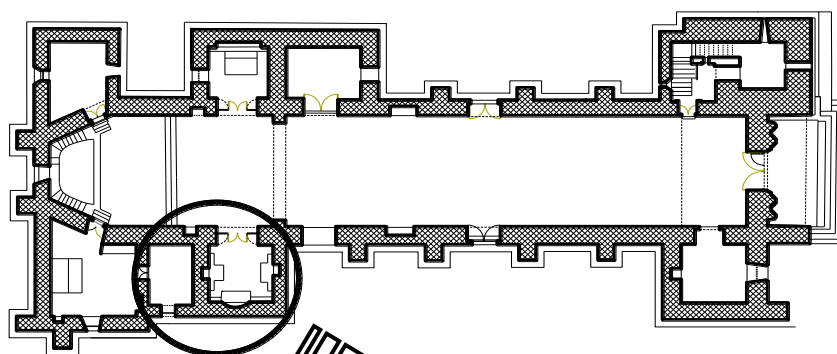
SECTOR INTERVENIDO EN CAPILLA  
CORAZÓN DE JESÚS Y AREA ABIERTA

El sector ubicado en el croquis corresponde a la Capilla Corazón de Jesús y Zona abierta entre Sacristía y Capilla, hacia el sector abierto se tiene la presencia de muro con características peculiares con vano de arco de medio punto con detalle a manera de

cornisa en muro, la existencia de tanque elevado hacia el lado lateral derecho de capilla Corazón de Jesús el mismo que tiene su escalera apoyada hacia muro de Capilla.

El muro marcado del área abierta sector lado evangelio hacia el exterior

(1) Se tiene la presencia de fisura la misma que ha sido intervenida habiendo completado el presente año el trabajo en este sector, así mismo el muro marcado (2) en el croquis tiene los techos completamente deteriorados no teniendo el ancho mínimo de aleros para protección de este muro, para el presente año se ha trabajado los techos de protección considerando aleros de protección, así mismo el muro (3) ha sido intervenido en cimientos y fisura existente en muro sin embargo para la intervención en el presente año se ha verificado la presencia de calzadura a manera de muro adosado no existiendo traba entre el núcleo y el sector exterior provocando incluso movimiento de fácil desplome hacia el exterior elemento que no fue perceptible porque tenia un aproximado de 25 centímetros con la apariencia hacia el exterior de un buen estado de conservación.

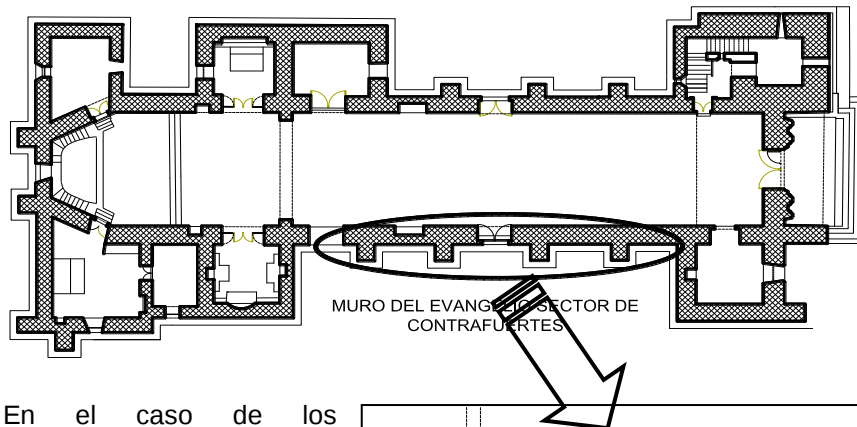
En el muro del evangelio parte exterior se ha podido apreciar lo siguiente.

En el caso de los contrafuertes se tiene que estos son eminentemente decorativas ya que según los cálculos mínimos establecidos en el reglamento nacional de construcciones ellos no cumplen con las dimensiones mínimas establecidas que dado el caso se constituyen en elementos esbeltos con tendencia a fallas en la parte superior de los mismos debiendo considerar los elementos de refuerzo en un mínimo de dos, además se debe considerar el proceso de puesta en valor de un monumento histórico donde los elementos que constituyen parte de la arquitectura no se pueden variar y en lo posible tratar de reemplazarlos salvo deterioro muy grave, en los contrafuertes de este sector se puede observar fisuras hacia el tercio superior de los mismos y daños mayores debido a las inclemencias del clima sobretodo, al realizar las exploraciones correspondientes estos no tienen el mínimo establecido con respecto al muro principal debiendo considerar calzaduras en esquinas correspondientes, hacia la parte inferior de las ventanas se puede apreciar fisura que una vez explorado este sector se puso en evidencia el enchape de adobe realizado sin considerar traba, así mismo los vanos contaban con dinteles en muchos casos con escaso apoyo a los extremos considerando de 1 cm. a 5 cm. y en un 50% deterioro en dinteles de madera.

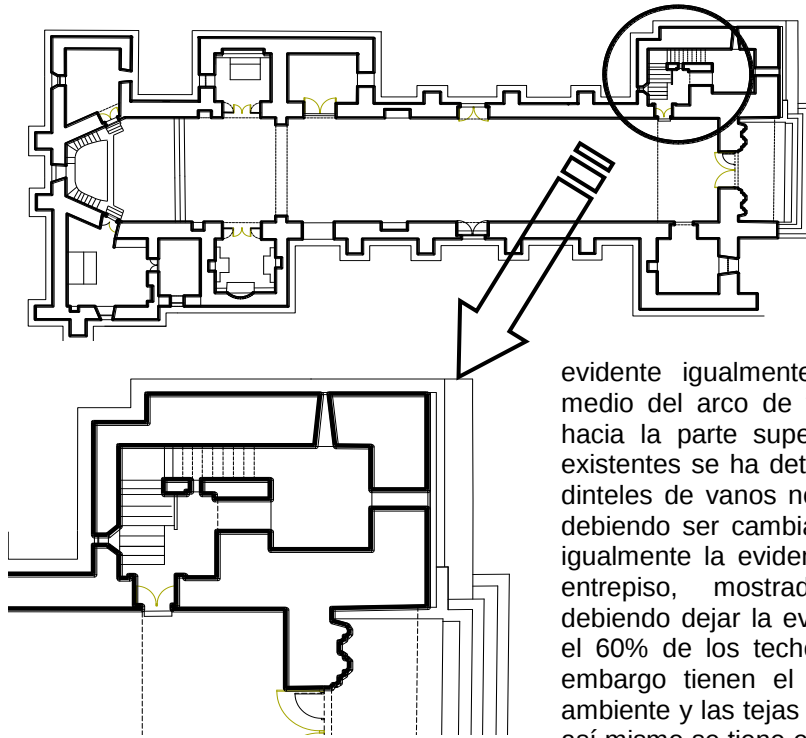
En muros se tiene que los sectores achurados se encuentran en mal estado de conservación donde el sector (1) señalado en el croquis muestra hacia el interior la pérdida completa de los elementos que componen el muro (adobes) producto de la presencia de humedad por filtración en encuentro de muros, así

también existe fisura hacia la parte baja del oculo la misma que se encuentra de forma transversal y se aprecia en ambas caras de los muros, así mismo hacia la parte inferior a los laterales de vano de ingreso a capilla abierta los muros se encuentran deteriorados con presencia de pequeñas fisuras hacia el interior, en el encuentro de muros no existe traba

suficiente entre muro y muro; existe evidencia de goteras en cielo raso de ambiente, al realizar las exploraciones el encarrizado se encontraba en proceso de putrefacción, los elementos estructurales en un 70% atacados por xilófagos, los aleros casi inexistentes no alcanzan al mínimo establecido para protección de muros, hacia el extremo derecho(lado epístola) de capilla abierta existe una viga de concreto armado que no tiene amarre.

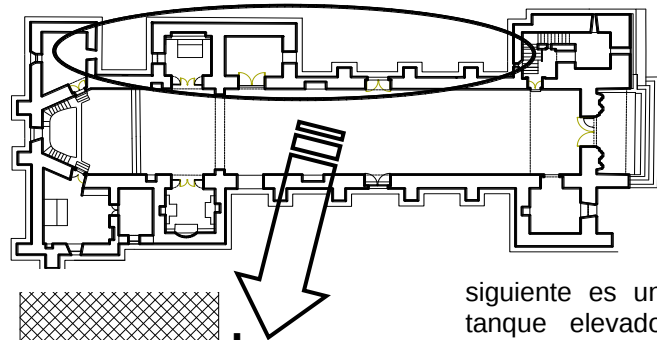
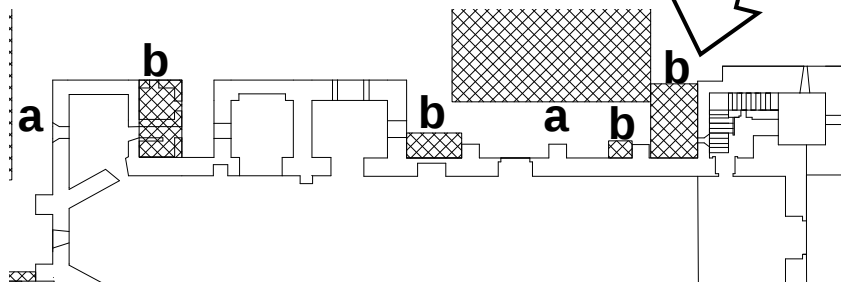
Hacia el sector exterior de lado epístola existen edificaciones adosadas al templo que vienen provocando deterioro tanto en muros como en la arquitectura misma de la edificación elementos que no son parte de la concepción original del Templo que es mas son utilizados de forma externa donde el uso y la función no corresponde a las realizadas en el Templo (b).

Considerando de derecha a izquierda se tiene una cocina hacia el sector de escalinatas con baño hacia contrafuerte existente, así mismo lo

siguiente es un tanque elevado cuyo soporte es una plataforma y columna que de concreto armado cuyas características hacen que se encuentre

apoyado a contrafuerte, los siguientes ambientes corresponden a oficinas y deposito las cuales evidentemente han sido adicionados y se encuentran apoyados en muros de adobe

del templo, así mismo el contrafuerte existente hacia el exterior del presbiterio se muestra con evidencia de deterioro; dado el deterioro tanto conceptual como estructural que provocan estos elementos o ambientes es necesario realizar las demoliciones correspondientes.

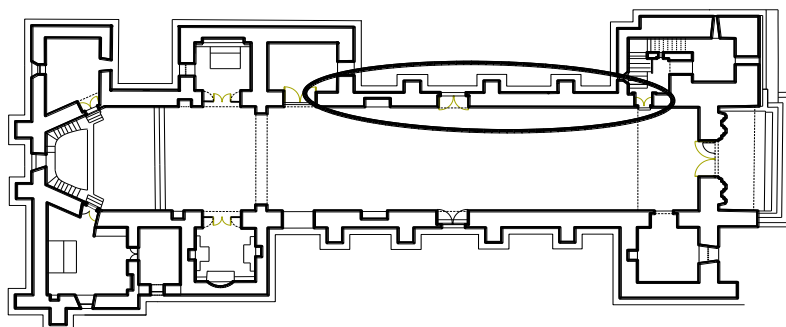
Muro lado epístola; se han realizado las respectivas exploraciones en este sector y se tiene que los cimientos se encuentran en buenas condiciones debiendo realizar tan solo un proceso de consolidación de los mismo y protección para evitar posibles daños por capilaridad en el caso de humedad, así mismo se tiene que los cimientos de los

contrafuertes se encuentran en mal estado de conservación en algunos casos no conservan las dimensiones de los mismos, así parte del contrafuerte se encuentra sobre nivel de tierra, así mismo se puede

apreciar la falta de traba en encuentro con muro principal, igualmente se tiene que el contrafuerte numero 1 tiene un grado de deterioro al 80% debiendo realizar en este caso una restitución casi integral de mismo, así tenemos que el tercio superior de los contrafuertes presentan fisuras muy graves, este sector corresponde al mas deteriorado; los vanos de este sector se encuentran con deterioro en los dinteles, en muchos de ellos el apoyo es escaso e inexistente debiendo ser cambiados estos elementos, la puerta existente presenta deterioro hacia la parte inferior y tejeroz que la protege se encuentra en pésimo estado de conservación es mas los elementos que conforman la estructura de madera del mismo están en proceso de perdida producto del ataque de xilófagos, hacia este sector se han encontrado dos posibles accesos tapiados de características de arco de medio punto, las cuales se pondrán en evidencia con la pestaña correspondiente, así mismo se han encontrado evidencias de rellenos de forma continua y rectangular continuando las mensuras existentes en coro las mismas que se encuentran equidistantes, las mismas que deberán ser calzadas por existir demasiados abiertos frente a llenos que pueden provocar déficit en estabilización de muros, y debilidad para el soporte de estructura de madera, y conservando el estado actual de coro ya que no se cuenta con una evidencia real de la posibilidad de que halla tenido una forma diferente a la actual. Existen fisuras tanto en la parte inferior como en la superior de vanos de este sector.

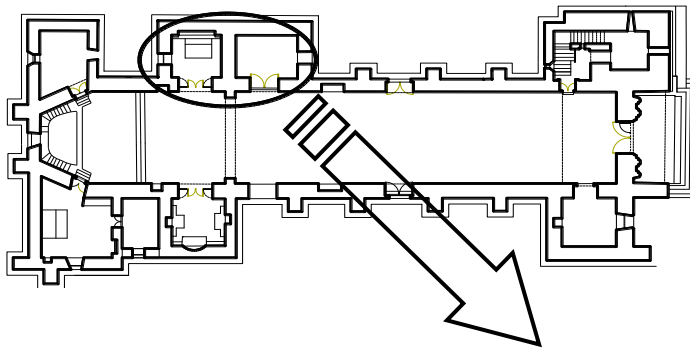
Capillas laterales; se han realizado las exploración y liberaciones respectivas en muros e capilla no se han encontrado evidencias de pintura mural, los cimientos encontrados no se encuentran en buen estado de conservación es mas son muy superficiales que dado el desnivel existente se encuentran inclusive por encima de la superficie, en cuanto a los muros es evidente el muro adosado de la capilla sr de lo milagros donde se puede apreciar la diferencia entre muro de contrafuerte y muro de capilla el cual se encuentra con fisuras

transversales continuas es mas hacia el interior de los muros se aprecia las embolsaduras existentes en acabados producto de la humedad sufrida en este sector que eminentemente es producto de chorreras de edificaciones aledañas.

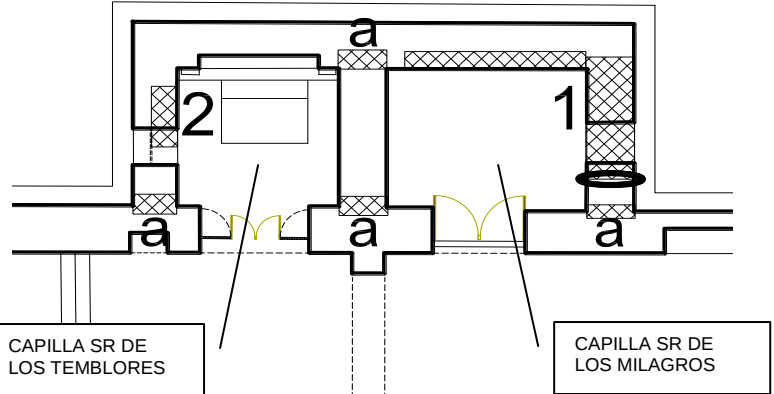
Como se aprecia en la figura se tiene que el sector marcado con un ovoide es el mas deteriorado y donde se puede apreciar esa diferencia de muro adosado a contrafuerte, el (1) es el sector mas deteriorado con fisuras y daños graves, el (2) corresponde a muro con relleno de tejas tierra, piedra, etc., formando un hueco inconsistente sin relación con muro de adobe, y (a) que corresponde a la falta de traba

entre muros adicionalmente se tiene que la diferencia de nivel hacia el exterior hacen que los cimientos de los muros se encuentren muy por debajo del nivel de piso acabado, que por las características constructivas el sobrecimiento además de otras funciones debe proteger sobretodo para las inclemencias del clima por lo que se ha de levantar el sobrecimiento existente.

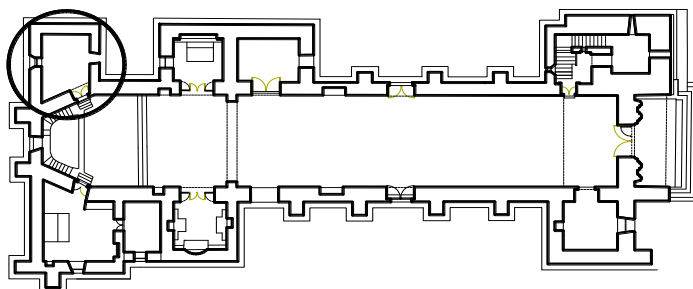
En contra sacristía también denominada deposito se tiene que existe hacia este sector tres

ambientes adosados y continuos cuyo uso es eminentemente para la parroquia funcionando en ella oficina de psicóloga de parroquia y dos depósitos uno continuo y otro transversal de madera, estos elementos son evidentemente adiciones realizadas en el tiempo que no corresponden al uso y función

del Templo es mas rompen con la volumétrica del conjunto.

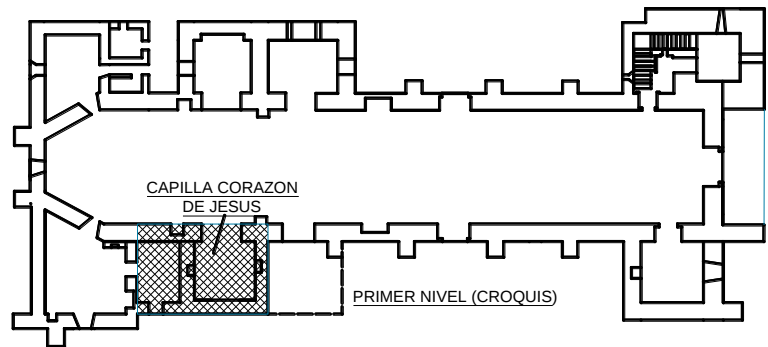
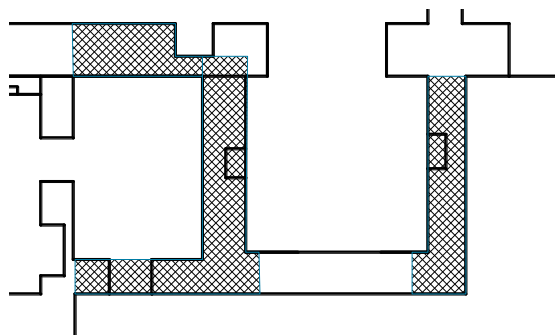
CAPILLA CORAZON DE JESUS Y  
EXTERIOR SACRISTIA (CROQUIS)

El sector achurado es el sector intervenido según se muestra en el cuadro descriptivo (se ha llegado a restitución de estructura de par y nudillo de techos).

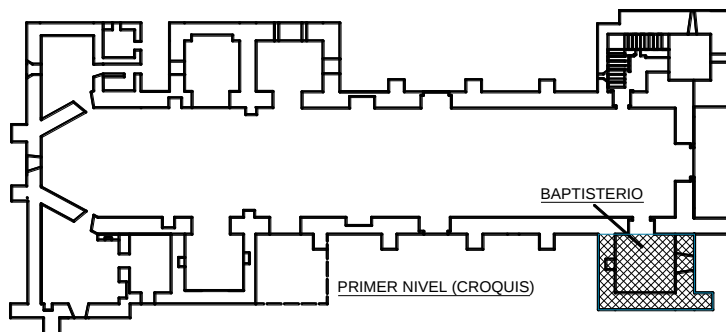
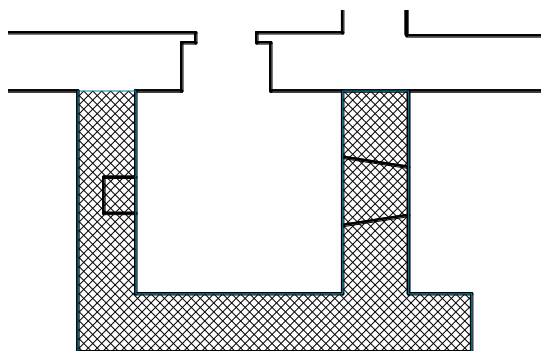
BAPTISTERIO (CROQUIS)

El sector achurado es el sector intervenido según se muestra en el cuadro descriptivo; este ambiente viene siendo intervenido con dos presupuestos uno por inversión y otro por actividad (pintura mural)
