INSTITUTO NACIONAL DE CULTURA CUSCO
DIRECCIÓN DE CONSERVACIÓN DEL PATRIMONIO CULTURAL INMUEBLE
SUB DIRECCION DE OBRAS

INFORME ANUAL DE OBRA Y PRE LIQUIDACION DE OBRA - 2007

OBRA: RESTAURACIÓN Y PUESTA EN VALOR DEL MONUMENTO HISTORICO ARTISTICO “TEMPLO SANTISIMA TRINIDAD DE MISCA”

Cusco, Enero del 2008

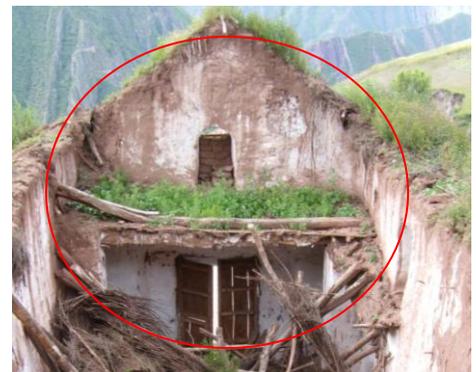
Los muros son de adobe, presenta degradación de estos por la presencia de humedad y vegetación, muestra huellas de la ubicación de la existencia de un tirante que estructuraban los muros.

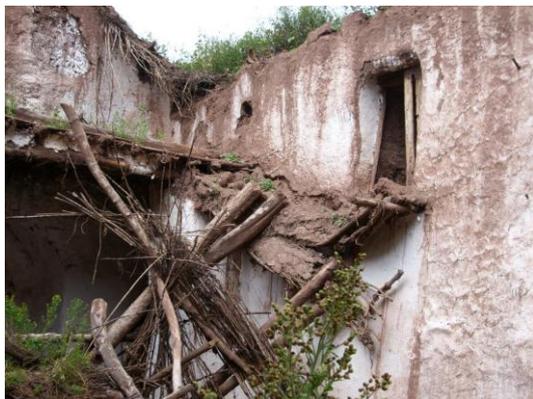
También hacia el muro testero se ubica el óculo o ventana con un arco de medio punto que se encuentra tapiado y en la clave encuentra fracturada.

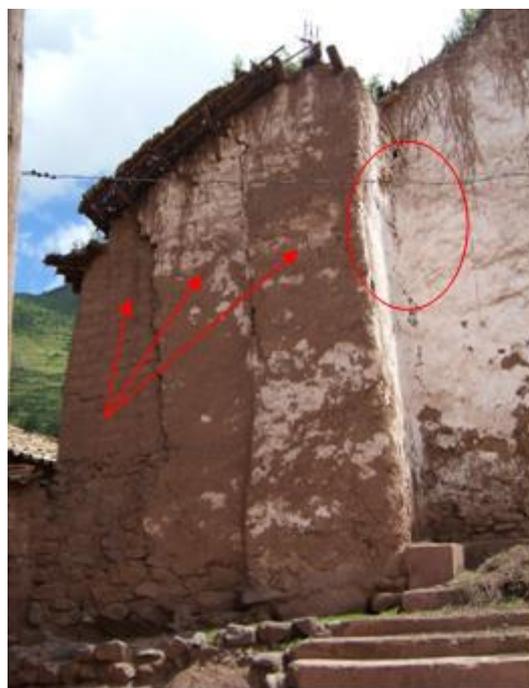
claramente que todo este contrafuerte está en proceso de desplome hacia el exterior, debido a que la cimentación tiene una inclinación y pérdida de nivel.

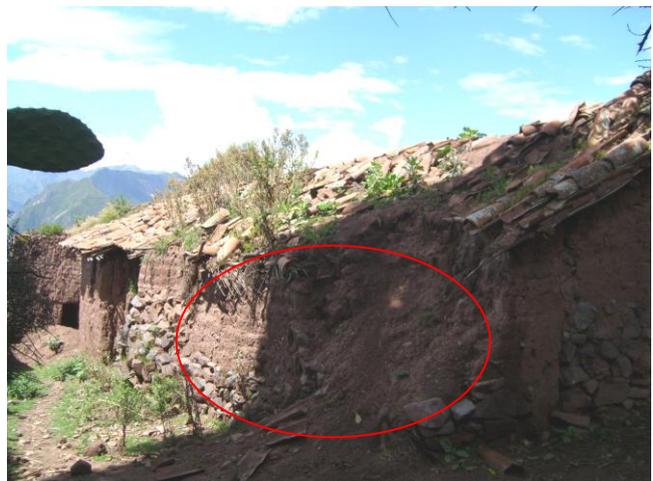
el problema ha contribuido al desplome del muro ya que este nuevo muro con su propio peso ha contribuido aun más a la pérdida de la estática estructural del muro por el empuje que este imprime sobre el muro original.

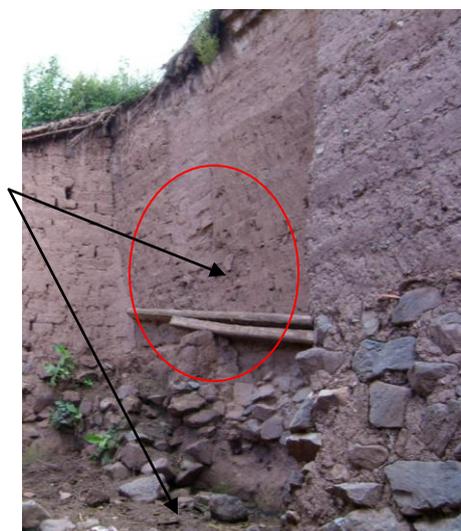
- Hacia el segundo tramo se evidencia que el muro que conforma la sacristía está en proceso de desplome ya que toda la sacristía a colapsado y la fuerza de tracción producida por la caída a provocado que el muro pierda estabilidad y se desplome en dicho tramo, el acceso a la sacristía esta tapiado.

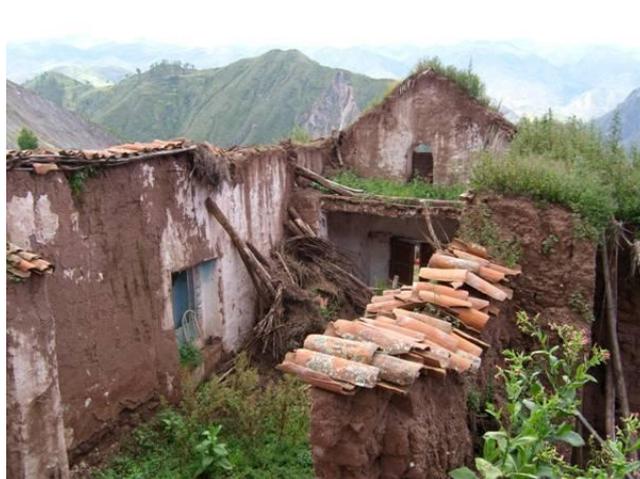
Vista panorámica de las cabeceras de muros de adobe, con bastante vegetación

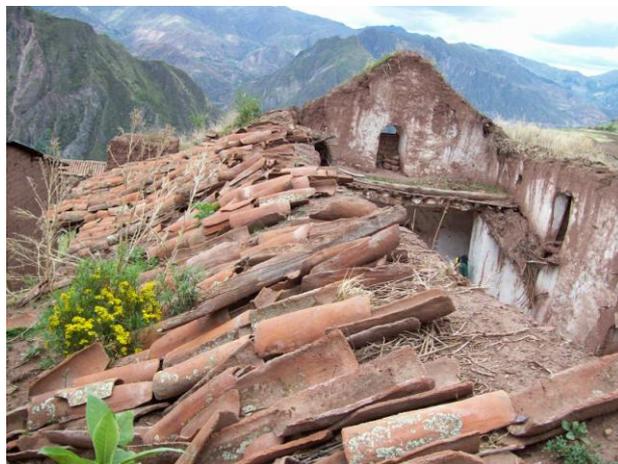
Vista de cabecera del muro de la epístola, deteriorado y con vegetación.

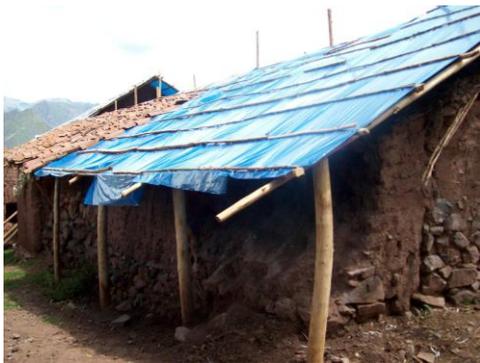
Detalle del estado de conservación del muro lado epístola y muro testero, presencia de grietas.
