## ***INFORME ANUAL DE OBRA Y PRE LIQUIDACION DE OBRA - 2007***

### ***OBRA: RESTAURACIÓN Y PUESTA EN VALOR DEL MONUMENTO HISTORICO ARTISTICO “TEMPLO SAN FRANCISCO DE ASIS DE HUAYQUI”***

Residente de obra:  
Arqto. JORGE DALTON BENAVENTE CASTILLO  
CAP N° 6882

Cusco, Enero del 2008

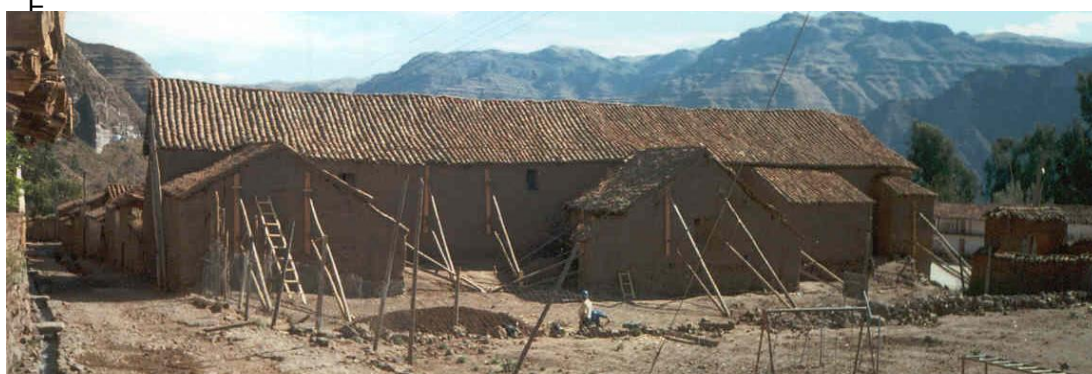
En su conjunto está construida sobre cimientos de piedra asentado con mortero de barro, los mismos que se han perdido cohesión con el paso del tiempo, efecto de las lluvias y falta de protección adecuada, actualmente el mortero de las juntas presenta poca consistencia y en algunos casos la exfoliación de las piezas líticas.

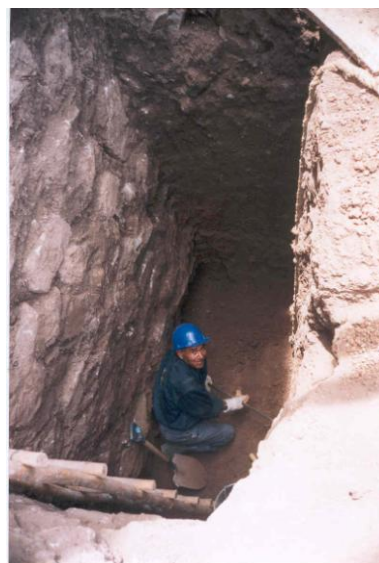
Los sobre cimientos han tenido en su etapa de construcción las mismas características que los cimientos, con la diferencia de que los elementos líticos conformantes tienen dimensiones menores; con el transcurso de los años el mortero conformante de las juntas y los emboquillados fueron desprendiéndose y perdiendo su cohesión, debido a que han estado expuestos directamente a las inclemencias del tiempo y el intemperismo como son lluvias, granizadas, vientos, etc.

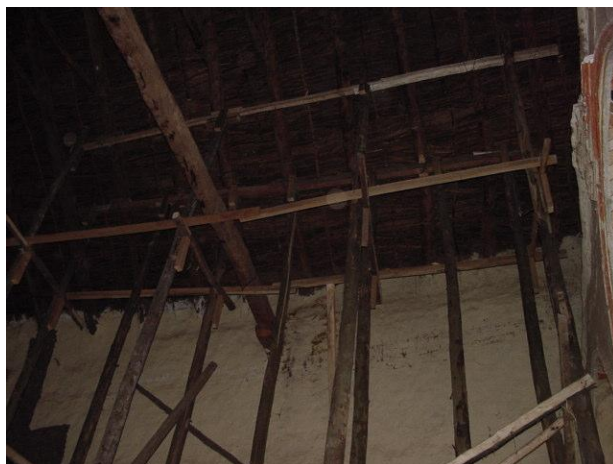
Interiormente, los cielos rasos del coro, presbiterio, la nave, baptisterio y sacristía, muestran en los faldones interiores y aleros su estructura expuesta el rollizo de eucalipto y en grave estado de deterioro; no presenta ningún acabado.

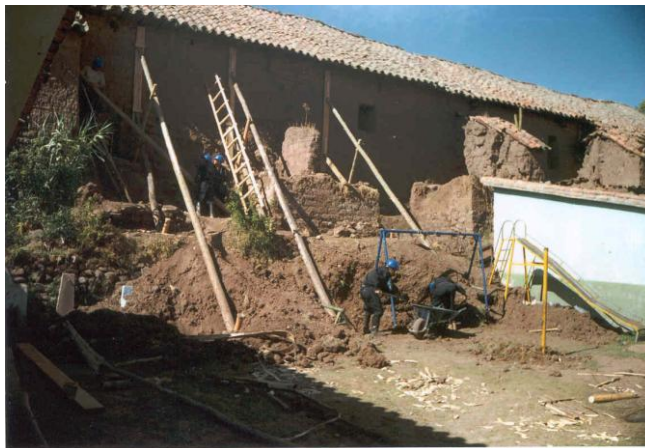
Los contrafuertes existentes en adobe en los lados del evangelipo y de la epístola se encuentran separados de los muros principales por acción de falta de traba y asentamiento diferencial de base de cemento y carece de cimientos; se encuentran sin cubiertas en mal estado y deterioro por acción de las lluvias.

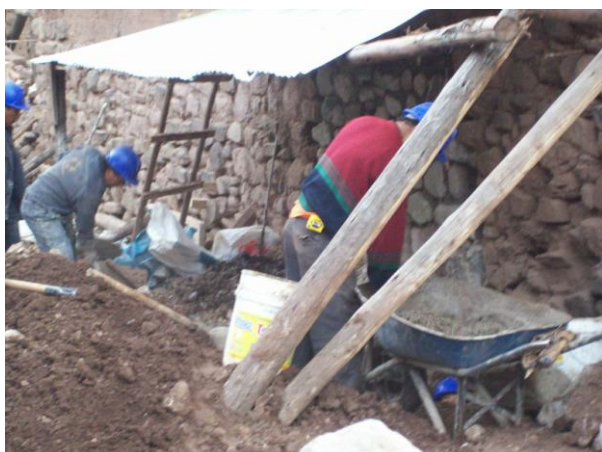
Trabajos de calzaduras de sobrecimientos en exterior de muro testero sector presbiterio

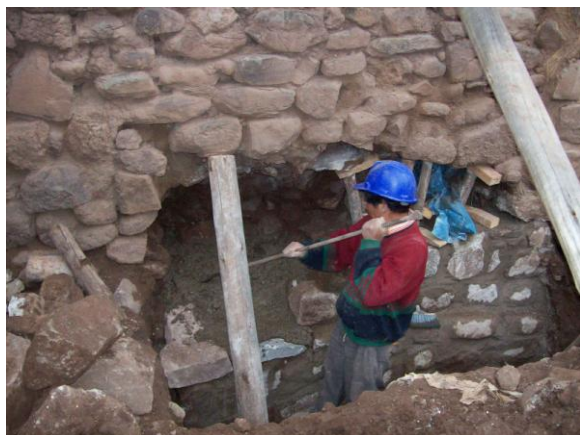
Trabajos de calzaduras de cimientos con piedra y mortero de cal cemento en exterior de muro testero.

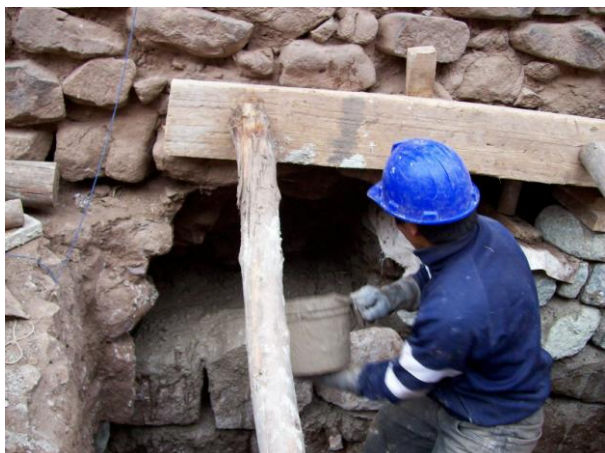
Trabajos de calzadura de cimientos con mortero de cal cemento.

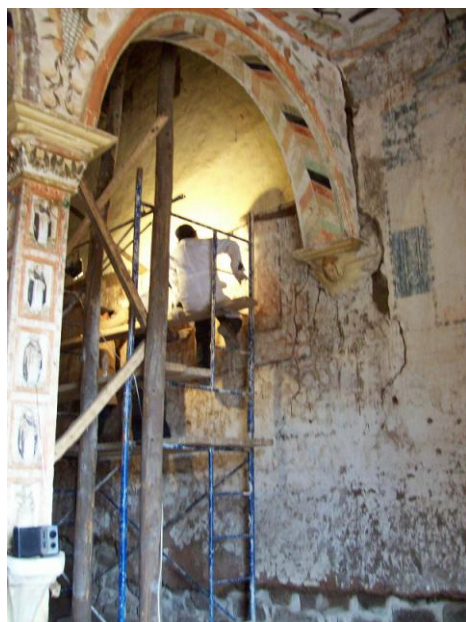
Trabajos de consolidación, limpieza profunda de pintura mural. En sector de nave lado epístola.

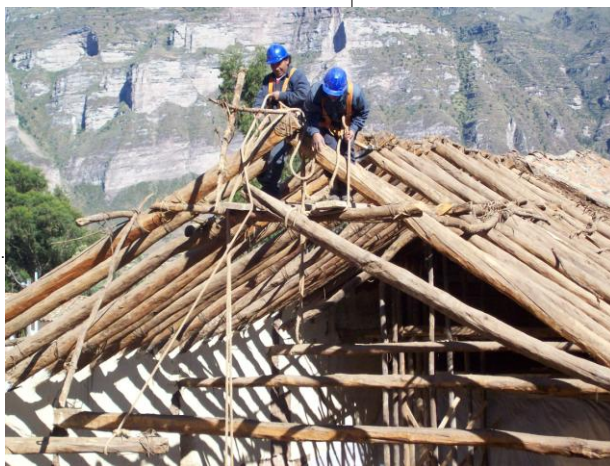
Trabajos liberación de estructuras de madera del techo del templo; se evidencia pares y nudillos en madera aliso. Deteriorados por los xilofagos y goteras.

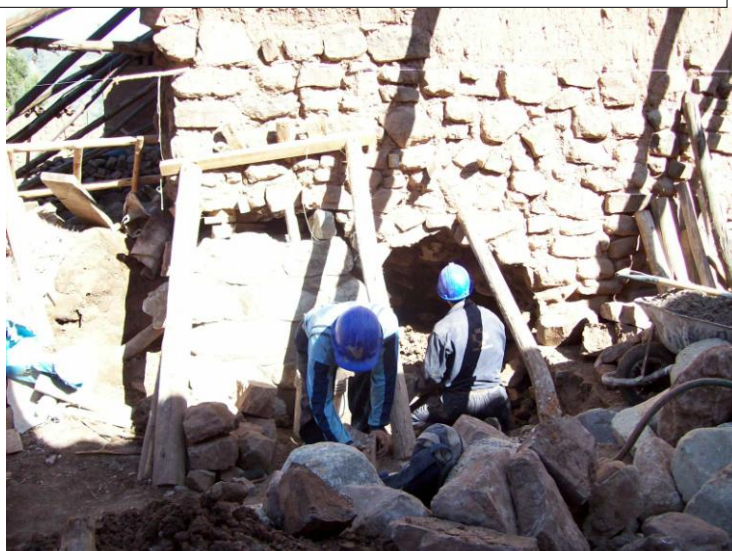
Trabajos de calzaduras de sobrecimientos con piedra y mortero de cal cemento en exterior de muro testero.

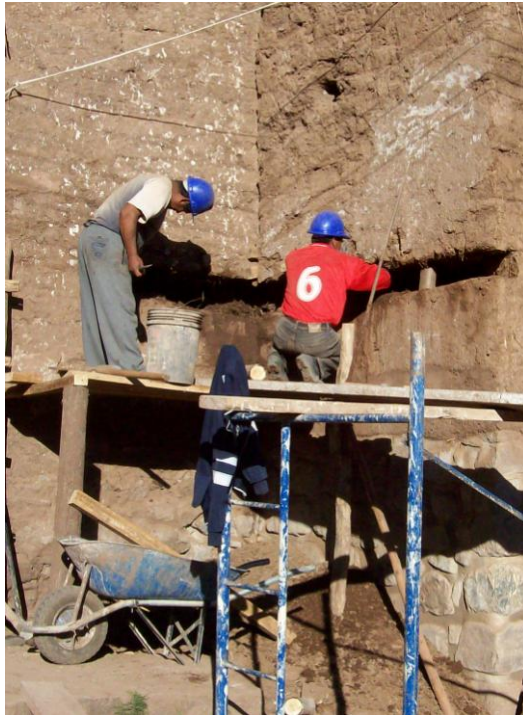
Liberación de muro de adobes para colocación de llave en L , en encuentro de contrafuerte y muro de pies.

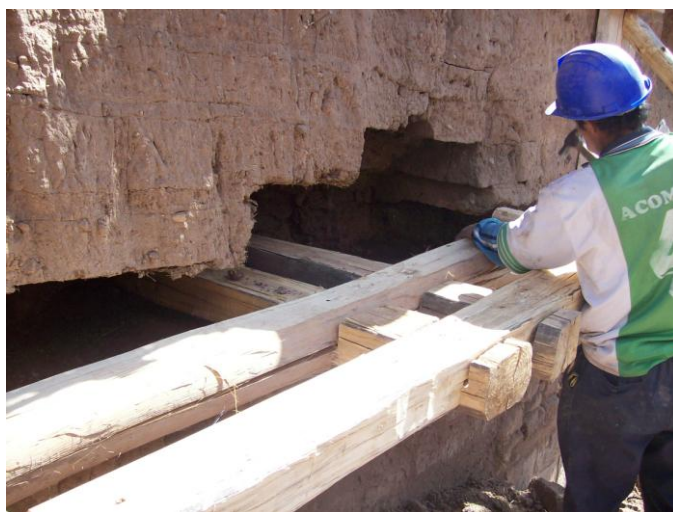
Colocación de llave en el encuentro del muro del evangelio y muros transversales

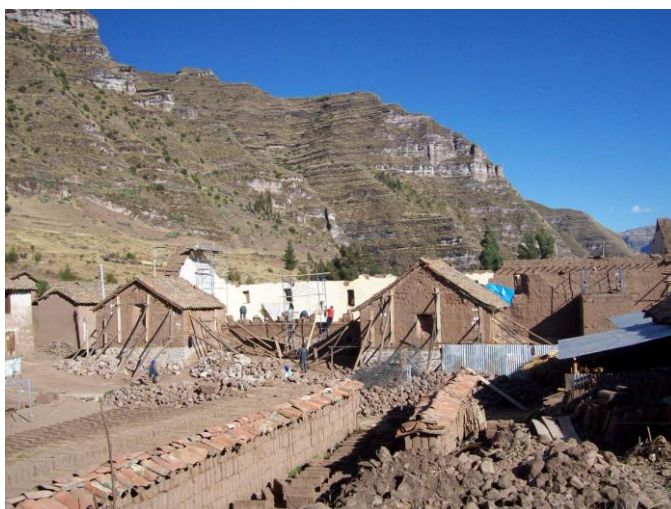
Vista del muro lado del evangelio,  
después de la liberación de muros  
de adobe, y restitución de muro  
de adobe.

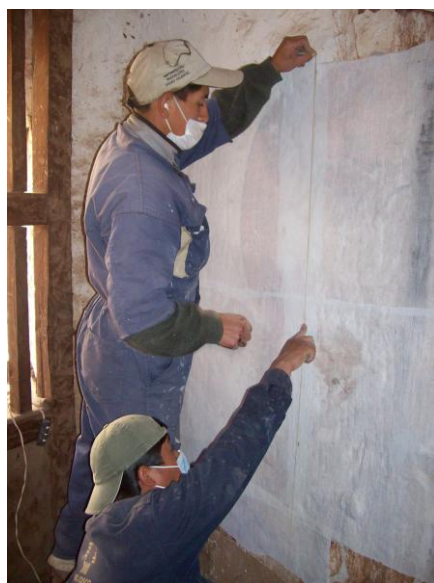
Velado de pintura mural, en muro lado evangelio sector sotocoro.

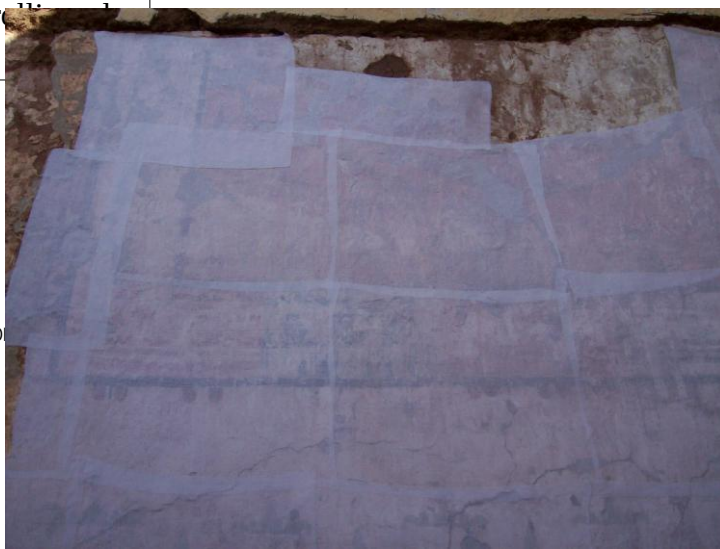
Velado de pintura mural en pared interior lado epístola sector de la nave.

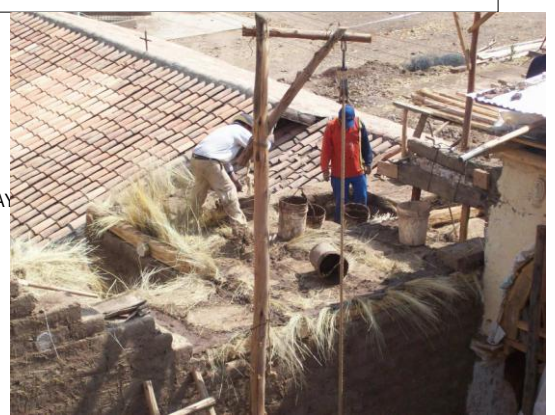
Restitución de arrocabe, en cabecera  
muro lado evangelio

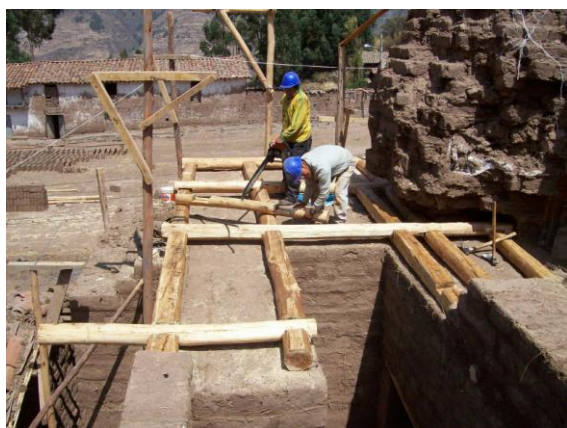
Restitución de llaves en contrafuerte de  
adobe, lado epístola sector coro.

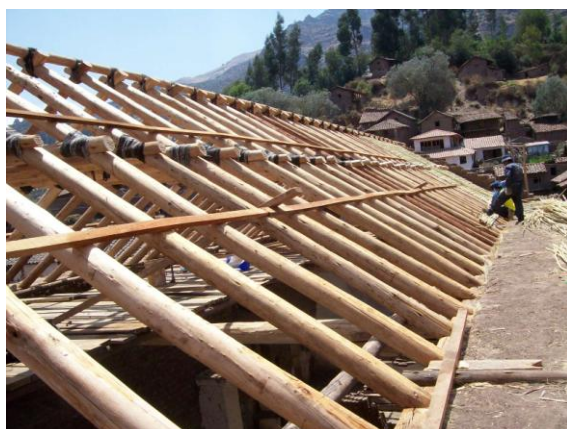
Restitución de muro de adobe, lado epístola,  
sector coro y nave

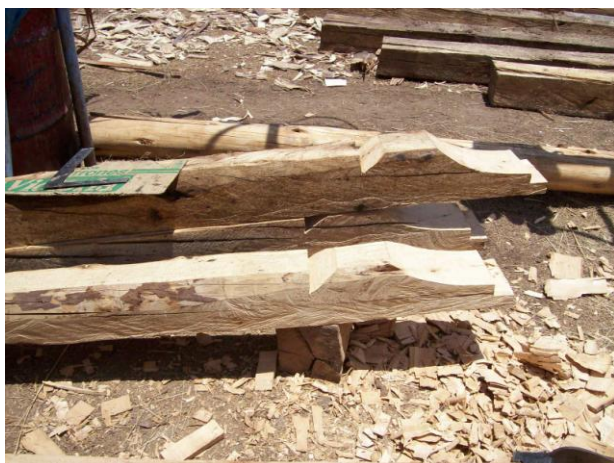
Se evidencia ménsulas las mismas se encuentran en total estado de deterioro por agentes xilófagos , por lo cual se restituyo las ménsulas, manteniendo el diseño de las molduras de acuerdo a la evidencia, en madera aliso cuadreado de 5"x 6"x2.50 mtrs.

Restitución de ménsulas en madera aliso, según evidencia encontrada

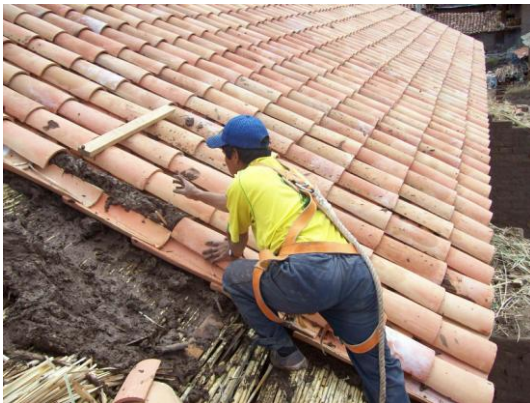
Colocación de teja sobre torta de barro en techo de sector de presbiterio
