**DIAGNOSTICO ARQUEOLÓGICO REALIZADO
EN EL
INMUEBLE N° 109 DE LA CALLE ZETAS
CERCADO DEL CUSCO**

*Arqlg^a Carmen Rosa Farfán Delgado.
COARPE N° 040377*

Cusco, marzo 2007.

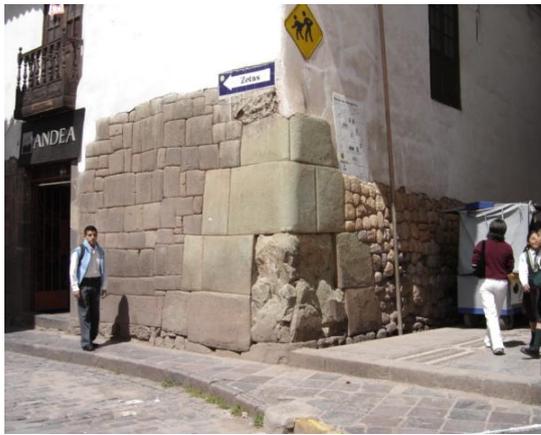
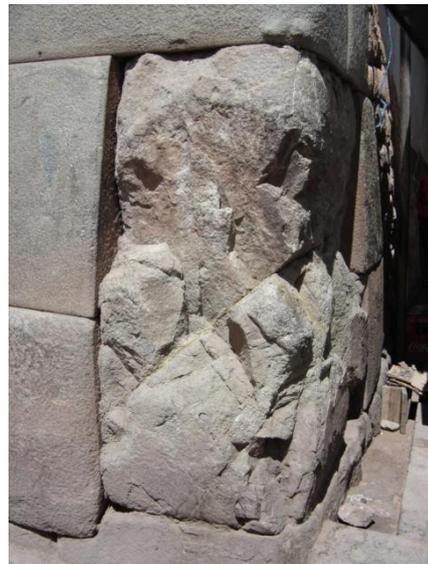
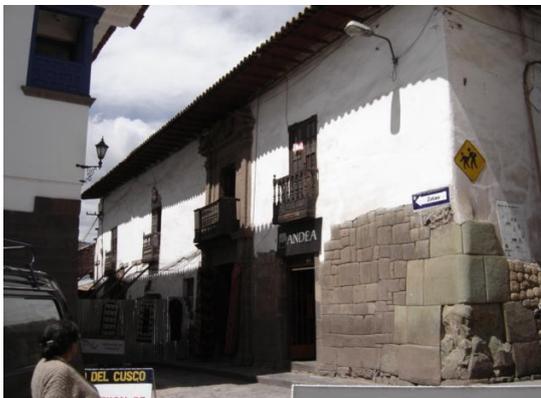
Considera una estructura de **MUROS DE FILIACIÓN INCA** en el ala derecha (crujía derecha externa) que sirve como soporte para el establecimiento de la crujía lateral derecha de la casona. Este muro tiene como característica una exquisita esquina lograda con roca diorita verde, cuya procedencia correspondería al banco de cantera de Saqsaywaman, la cual está factura en piedras

Este muro presenta uno de sus mampuestos de la esquina misma con fuertes deterioros de degradación, la cual hace peligrar la perdida inminente, lo que conllevaría a una desestabilización de las crujías frontal y derecha del edificio, pues ambas se asientan sobre este muro pétreo, su restitución sería posible, sin embargo, esto crearía un impacto visual estético del muro, además que perdería su valor de originalidad.

- De ser el caso proponer el tratamiento del muro de factura inca de material lítico de diorita verde con tratamiento en base a sustancias químicas que detengan su degradación y consiguiente pérdida. Se recomienda además un tratamiento urgente y prioritario para evitar efectos de restitución posterior.

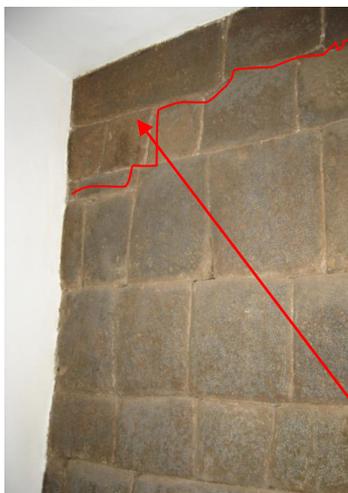
Sección interna original, debajo muro calzado y buchardeado.

¹⁰ La cara interna de este muro se observa ha sido intervenido, mostrando elementos nuevos reemplazando a los antiguos, posiblemente por degradación bajo la técnica de calzadura de muros. Estos elementos nuevos están buchardeados.

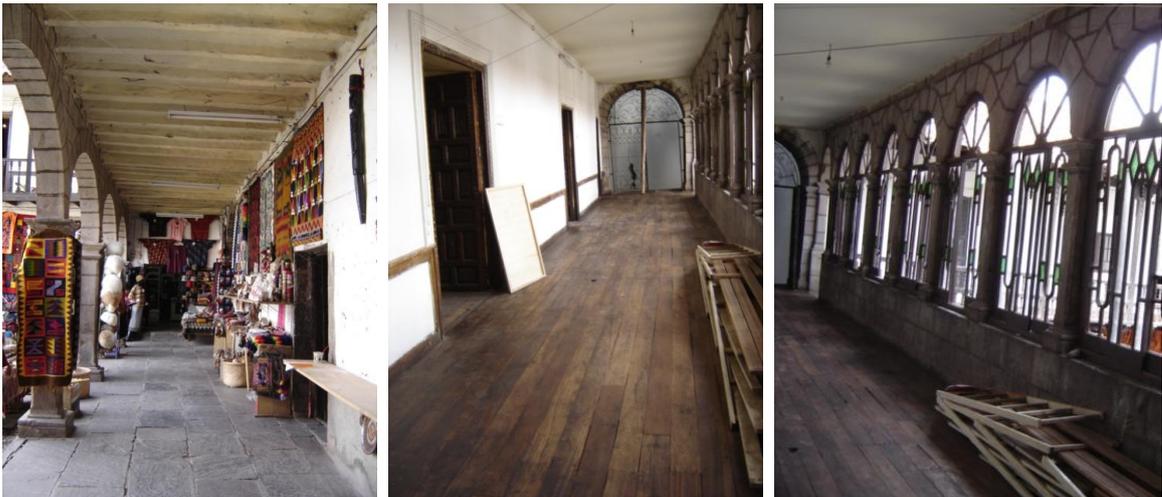
Derecha: Galería del primer nivel. Centro: Galería del segundo nivel. Izquierda: detalle de la arquería.

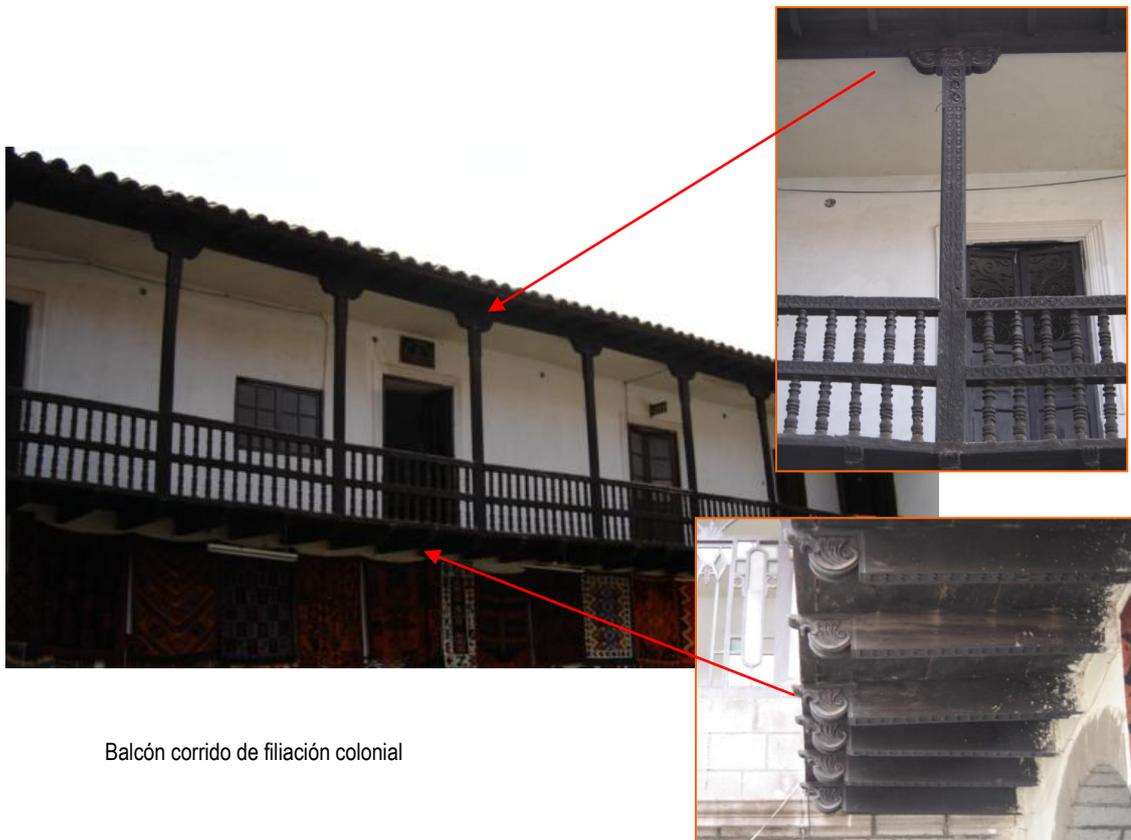
Balcón corrido de filiación colonial

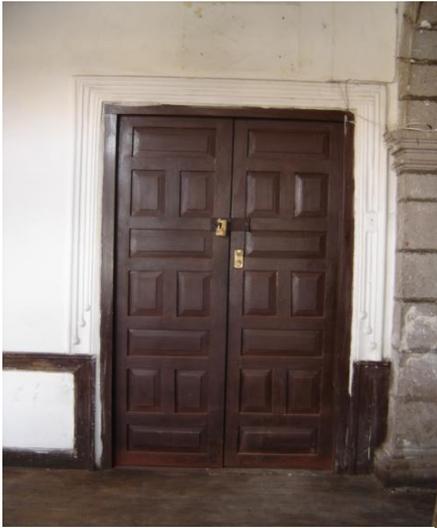
Puerta contemporánea.

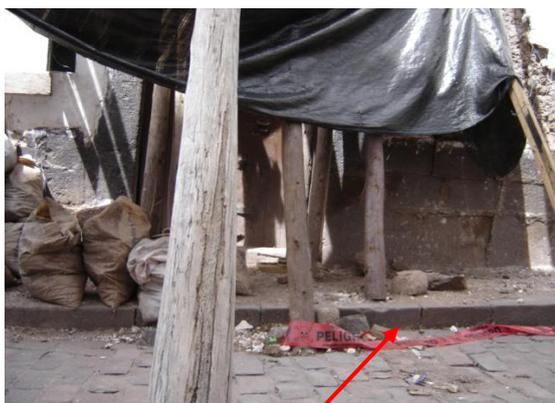
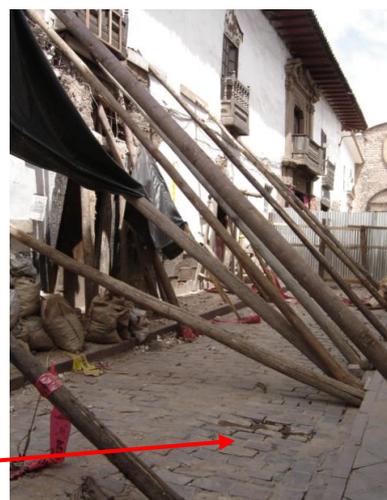
La casa se asienta sobre una superficie plana con una inclinación ligera hacia la parte posterior. Hacia la parte frontal presenta una depresión que se manifiesta en la vereda a la altura de la última puerta, igualmente la superficie de la vía vehicular presenta depresiones que se acrecentan hacia la casa de los Cuatro Bustos.

Esta depresión estaría siendo ocasionada a partir de las remociones de suelos realizadas durante el proceso de construcción de la edificación de la crujía que da hacia la calle Zetas del edificio del Hotel Marriott, el cual por ser suelos no estables por su origen sedimentario y de contenido arenoso estaría siendo desestabilizado. Igualmente, los trabajos sistemáticos que en el transcurso de los años ha venido trabajando el Municipio, han ocasionado el desfase de niveles de pisos actuales, quedando expuestas algunas de las cimentaciones de la casona, como ocurre en la crujía lateral derecha.

Depresiones en el piso adoquinado.

- Establecer un estudio de suelos para definir la estabilización de la fundación de la cimentación.
- Para el caso de la crujía Frontal (Norte), durante el proceso de exploración de cimientos y excavación de zanjas para cimentación se deberá desarrollar el registro arqueológico para verificar y/o establecer el tipo de material cultural existente en esta área.

- Asimismo, se recomienda la exclusión de tránsito vehicular en esta zona para evitar posteriores microsismos que puedan alterar y deteriorar las estructuras de esta casa.

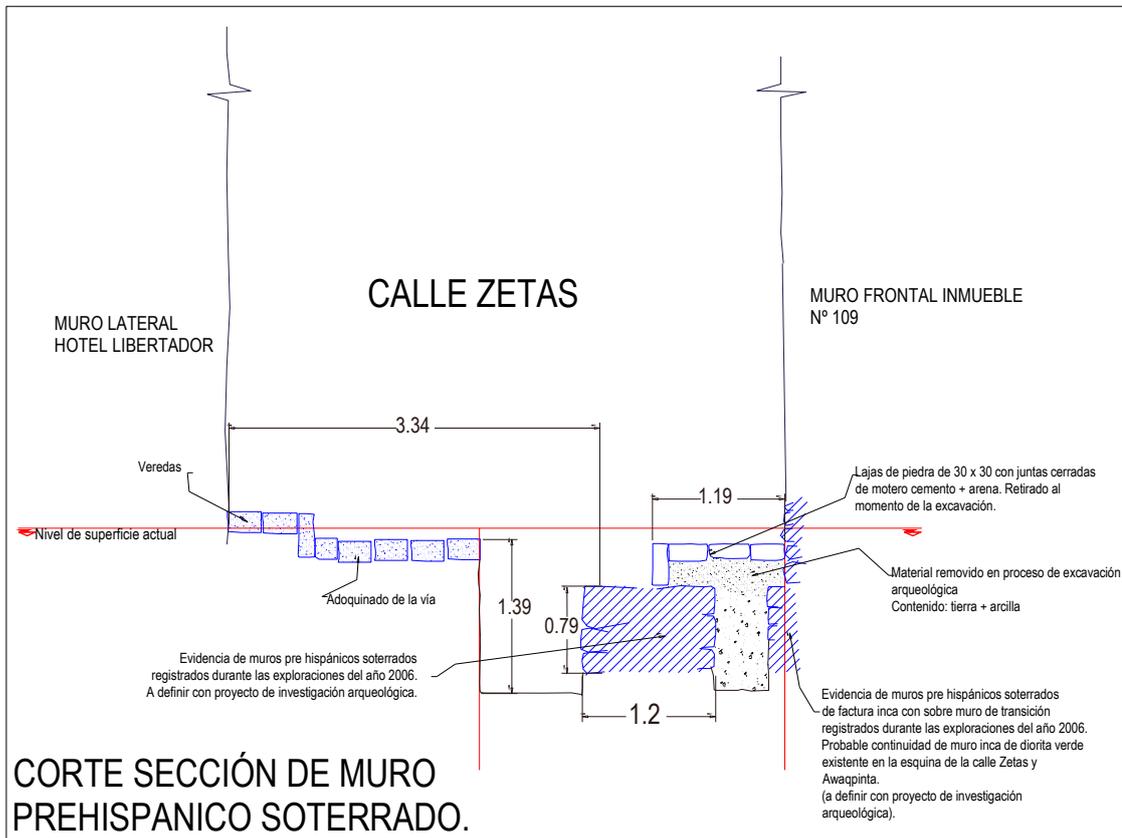
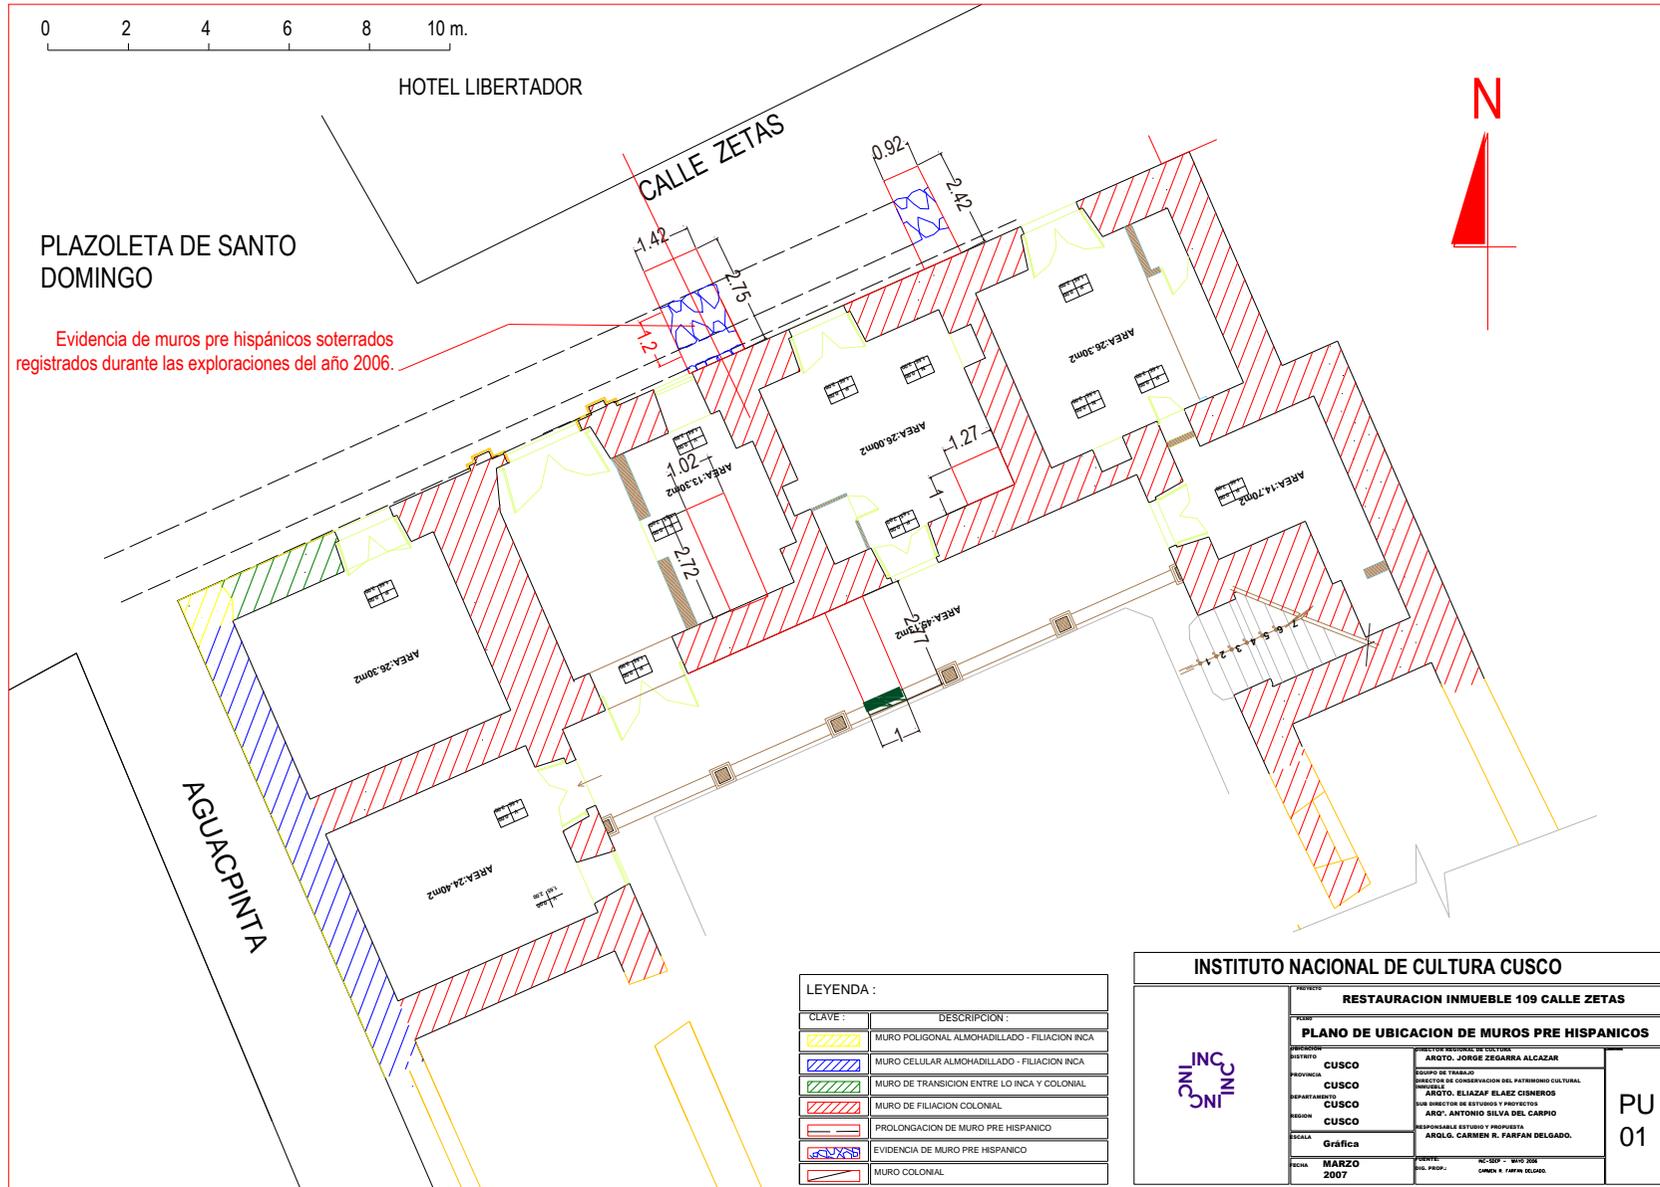
De acuerdo a las exploraciones en profundidad practicadas en la calle Zetas en la temporada Julio agosto del 2006 por el Arqlg° Javier Condori, en coordinación con la suscrita, se ha observado la existencia de un muro soterrado de factura inca, el cual se encuentran paralelo al muro frontal de la casa en cuestión, entendiéndose como un muro previo a los restos de la estructura pre hispánica del muro de diorita verde existente en la esquina de Zetas y Awaqpinta. El muro tiene un ancho de 1.20 m., alcanzando una profundidad de 0.80 m. aproximadamente, manifestando tan solo dos a tres hiladas, con mampuestos canteados con aristas y cara vista, correspondiendo a una tipología poligonal de juntas concertadas, de acuerdo a los dos pozos de sondeo practicados este continuaría hacia el Qorikancha. Asimismo, se ha verificado que la cimentación del muro de diorita verde estaría sirviendo de cimentación para la edificación de transición y colonial, sin embargo, esta última ha reducido su sección y/o a desfasado la sección de

muro, aparentando una especie de zarpa, estos detalles se observan en el plano de planta en la siguiente página.

- El muro descubierto en la calle Zetas de filiación inca tiene un ancho de 1.20 m. y tres hiladas de profundidad, de roca caliza y con mampuestos canteados denotando un aparejo poligonal almohadillado.

- Efectuar exploraciones arqueológicas en la calle Zetas y parte de la calle Awaqpinta para definir la secuencia del muro pre hispánico soterrado registrado durante las exploraciones del 2006.
