INSTITUTO NACIONAL DE CULTURA-CUSCO

DIRECCION DE CONSERVACION DEL PATRIMONIO CULTURAL INMUEBLE
SUB DIRECCION DE OBRAS

Restauración y Puesta en Valor del Monumento Histórico Artístico Capilla Santiago Apóstol de Pirca

INFORME ANUAL Y DE PRE LIQUIDACION DE OBRA - 2007

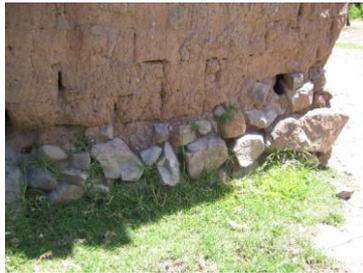
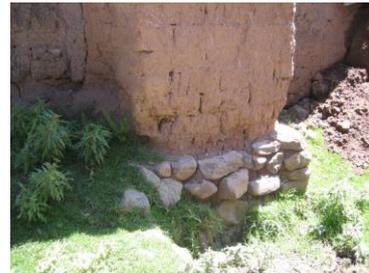
La acumulación de desmorte en las bases de tres de los contrafuertes ubicados hacia el exterior del muro del evangelio, producto de colapsamientos anteriores, presencia de vegetación, excretas de animales y el uso de este sector como letrina pública viene incidiendo en el mal estado de conservación de estas estructuras ocasionando deterioro permanente en los componentes del muro.

Se observa niveles variables de los sobrecimientos que oscilan entre 0.12 m. a 0.30 m., en el muro testero, muro del evangelio y muro de pies, resultando alturas mínimas deficiente para efectos de protección ante las precipitaciones pluviales, requiriéndose por tanto en estos sectores la consolidación de los sobrecimientos a una altura uniforme en el perímetro de la capilla.

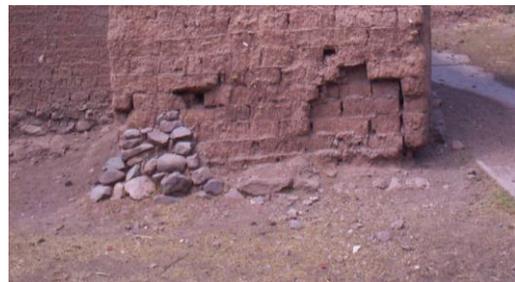
Los muros son de adobe asentados con mortero de barro y paja, con una sección promedio de 0.57 m. de ancho, los mismos originalmente fueron revestidos interior y exteriormente con mortero de barro, pero han desaparecido por el transcurso del tiempo y ante el intemperismo los muros exteriores se hallan erosionados

La cobertura del techo se halla en mal estado de conservación, presenta carencia de tejas en algunos sectores así como presencia de vegetación ante el estado de abandono en el que se encuentra. No presenta acabado de cielo raso, las estructuras de rollizos correspondiente a los faldones y aleros se hallan expuestos

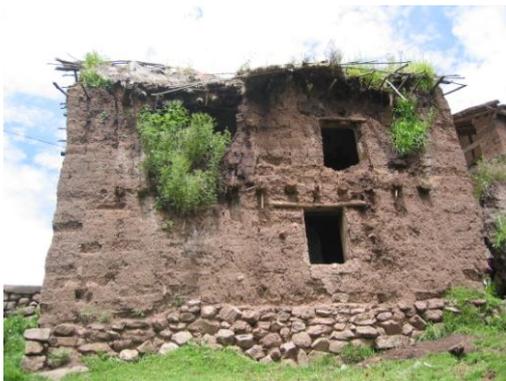
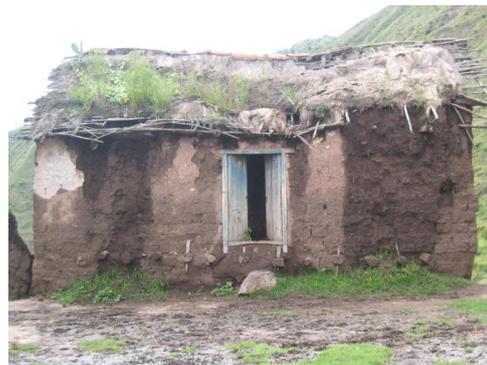
LOS MUROS: han perdido los revestimientos exteriores de barro quedando expuestos a la erosión permanente y a la humedad por el mal estado de la cobertura hasta el punto de deformar las plomadas de los paramentos llegando a un estado de deterioro general en todas sus estructuras

Los pares y nudillos de los techos están en malas condiciones, por fatiga y ruptura de sus elementos, llegando a quebrarse incluso uno de los tirantes que estabilizan los muros de adobe, el mal estado de conservación de la cobertura de paja viene originando la pérdida paulatina del mismo debido a la presencia de los vientos que la arrastran a su paso. La presencia de humedad y vegetación en muros y cobertura viene acrecentando el estado de deterioro de los mismos. De acuerdo a recopilaciones orales se establece que inicialmente tuvo como uso la de Casa Cural para luego ser utilizado y por muchos años como escuela primaria de la comunidad

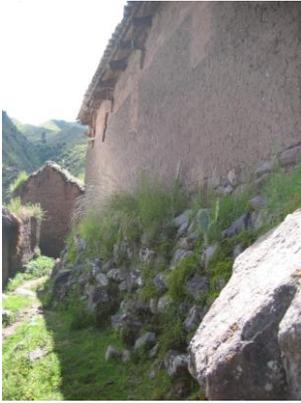
MURO DE CONTENCIÓN:
Cubierta de elementos arbustivos.

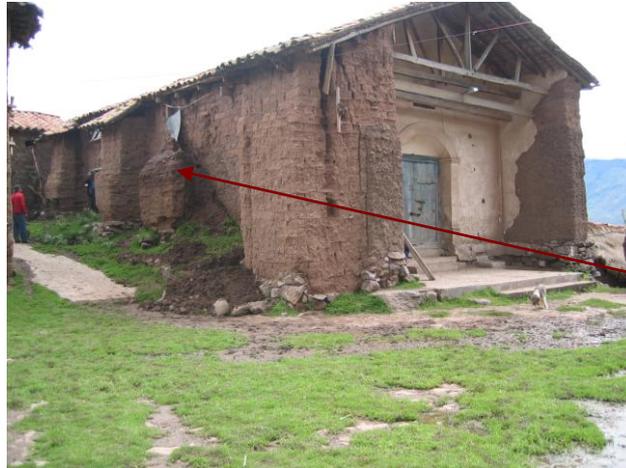
CASACURAL: 8 DE DICIEMBRE 2007.
Vista en la que se muestra el estado en el que se encuentra antes de su intervención

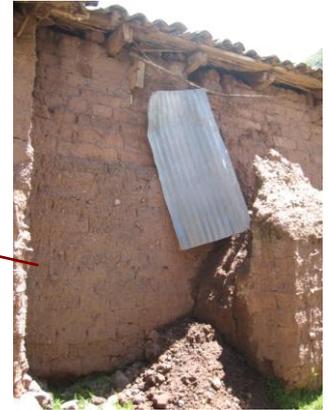
- El contrafuerte CT-01 se halla adosado al muro de la capilla, constituye un elemento posterior a la fábrica original que presenta en su estructura fisuras y grietas considerables, el color diferenciado de los adobes con respecto al muro original de la capilla fundamentan y confirman que la misma responde a un elemento adosado que no forma parte de la configuración original de la capilla. Presenta área faltante de sobrecimiento y de muro en el encuentro de ambos, factores como la presencia de material acumulado en las bases de este, vegetación, humedad e intemperismo vienen incidiendo en la estabilidad del mismo originándose presencia de fisuras verticales.

CONTRAFUERTE DE LA NAVE: se muestra LA desintegración de sus elementos.

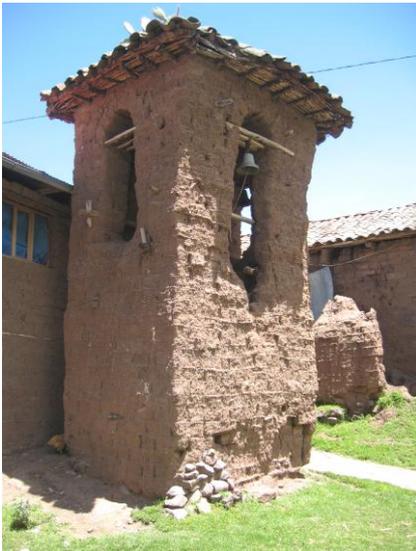
TORRE EXENTA: 8 DE DICIEMBRE 2007.
Vista en la que se muestra el estado en el que se encuentra antes de su intervención

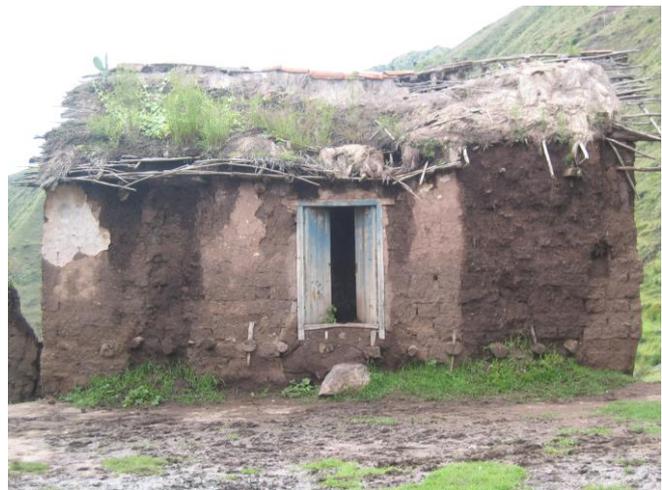
CAPILLA: 8 DE DICIEMBRE 2007.
Vista en la que se muestra el estado en el que se encuentra antes de su intervención
