## **INFORME ANUAL 2007 PRE LIQUIDACION**

**RESTAURACION Y PUESTA EN VALOR DEL MONUMENTO  
HISTORICO ARTISTICO  
TEMPLO SAN JUAN BAUTISTA DE CCATCCA  
- QUISPICANCHI - CUSCO -**

**ARQUITECTO: LUCAS IBARRA RAMOS  
CAP N° 0845**

**CUSCO, ENERO 2008.**

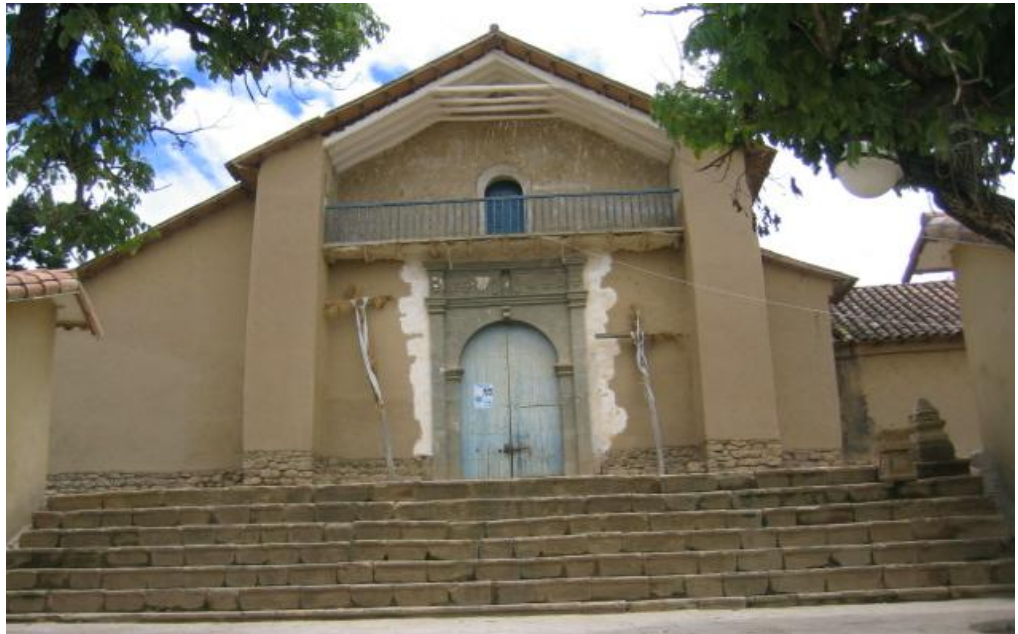
Compuesta por la portada de ingreso principal, la caja de escaleras y el baptisterio, el frente principal delimitada por la prolongación de los muros longitudinales de la nave que enmarcan la portada de piedra de reminiscencia renacentista, que tiene como cerramiento una puerta de madera de dos hojas con puerta de postigo, a los costados están los bancos o poyos que circundan el nartex, en el segundo nivel se encuentra la capilla abierta delimitada por balaustrada torneada de madera y una puerta central que accede bajo arco de medio punto al coro del templo.

El otro componente de esta elevación es el baptisterio caracterizado por la falta de vanos, al inicio de este se ubica un contrafuerte, a partir del muro del baptisterio se aprecia un muro de adobe el mismo que tiene un vano en arco por el que se accede al área lateral Este.

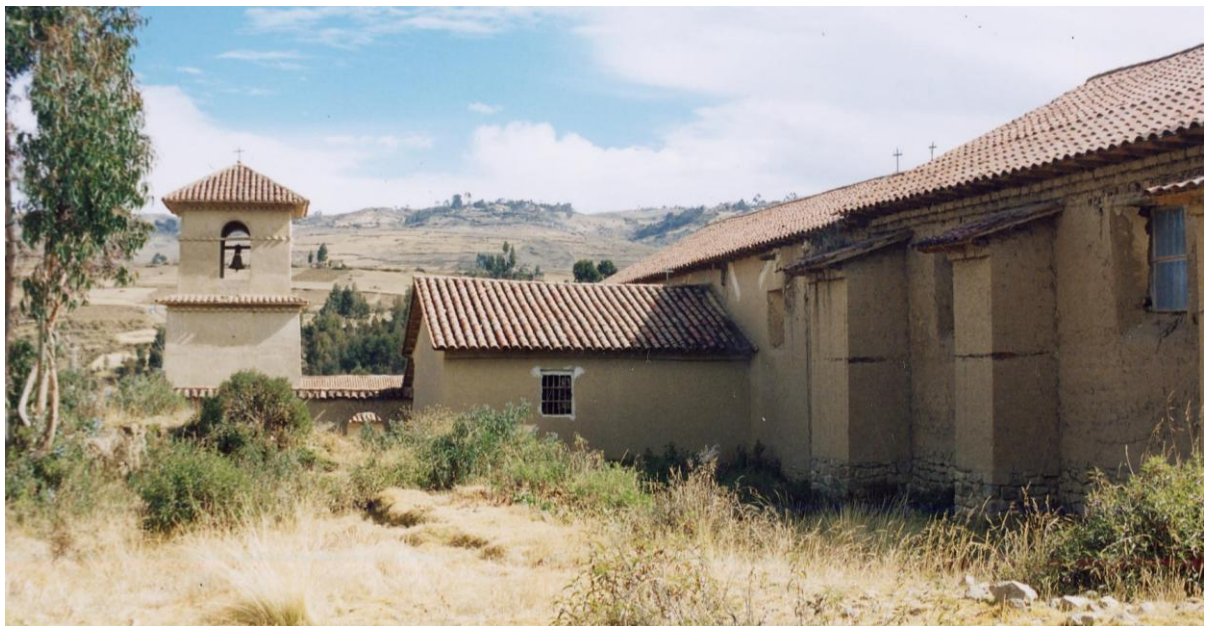
### LA FACHADA DEL LADO DE LA EPÍSTOLA

Destacan en primer plano los volúmenes del baptisterio y la capilla complementados por tres contrafuertes a partir del arco toral que culminan en el muro testero, en el baptisterio muestra un pequeño vano arcado sin carpintería de cierre y el hastial de la cubierta a dos aguas sobre estructuras de madera. La capilla de epístola muestra también el hastial de su cubierta a dos aguas sobre estructuras de madera siendo evidente que este ambiente no es ortogonal.

El muro longitudinal de la nave tiene tres ventanas abocinadas, cuya carpintería presenta balaustradas de madera en dos hileras carpintería adicionada por el Plan Copesco el año 1994, completa el conjunto la elevación del amplio faldón de la cubierta de la nave el mismo que hacia el presbiterio muestra una sobre elevación ondulada pronunciada que en el alero es apenas perceptible.

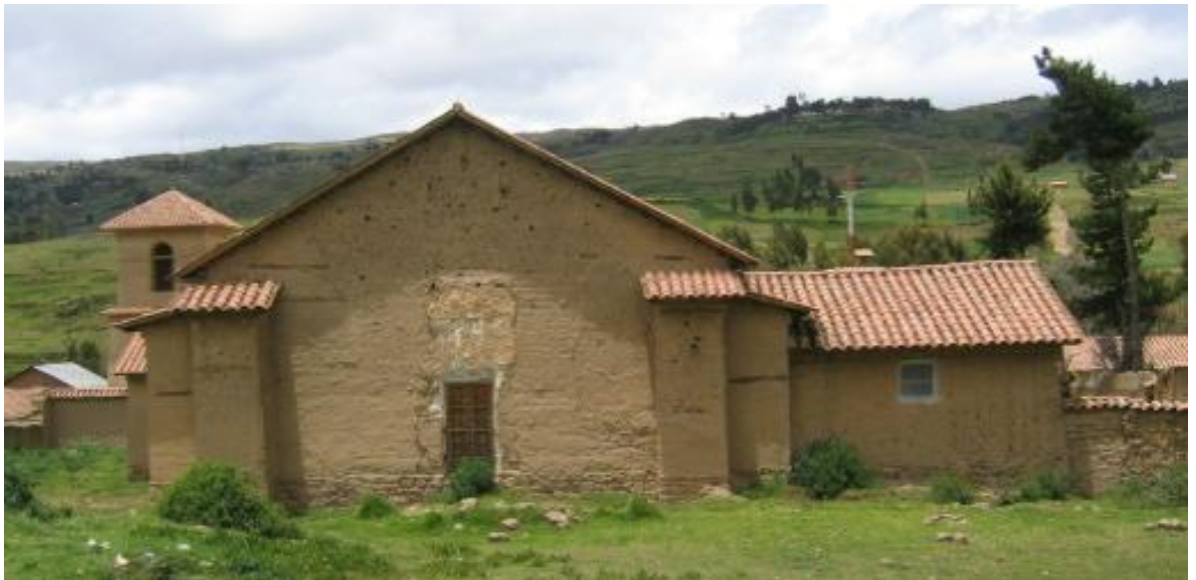
## LA FACHADA DEL LADO POSTERIOR

Constituida por tres elementos: el contrafuerte que se ubica en el ángulo del presbiterio, la elevación del muro testero de la nave y hacia el lado del evangelio la elevación de la sacristía. El muro testero tiene una ventana de desarrollo vertical con reja de protección, en la parte superior se observa huellas de techo que protegía posiblemente esta puerta y lo que aparentemente fue un segmento de pintura mural.

La sacristía muestra una ventana pequeña con balaustrada torneada de doble hilera, en este frente se han adicionado a las adarajas de adobe, canes de madera con la finalidad de ampliar el alero de protección.

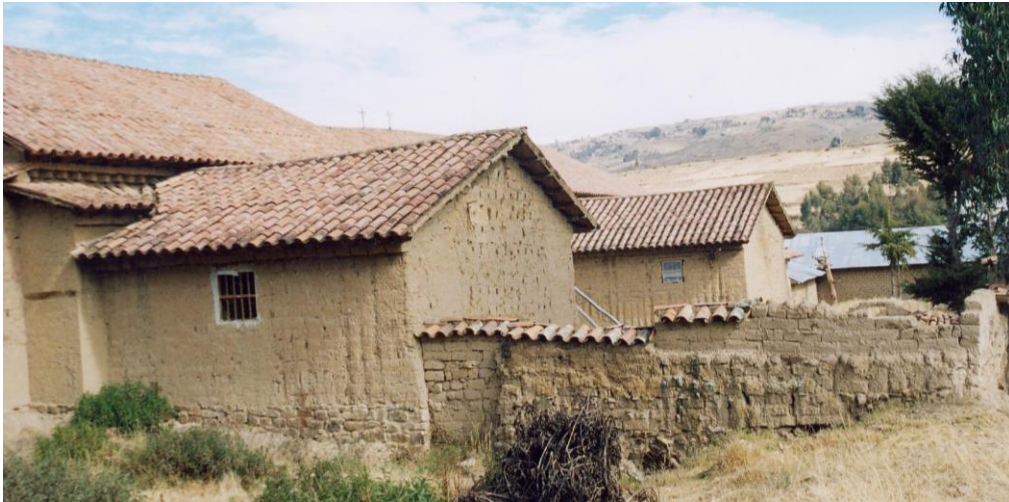
## LA FACHADA DEL LADO DEL EVANGELIO:

En esta elevación de desarrollo longitudinal donde el volumen predominante esta constituido por la nave, coro y presbiterio, cuya cobertura presenta un quiebre a nivel de presbiterio, el plano del muro longitudinal de la nave presenta dos ventanas abocinadas; cuya carpintería es nueva conformada por balaustrada de doble hilera, En esta elevación destacan en primer plano los volúmenes de la sacristía , la capilla del evangelio y la caja de escaleras que conduce al coro, los mismos que enriquecen la composición volumétrica, igualmente determinan el juego de claros y oscuros a esta elevación.

La sacristía muestra el muro con el hastial que define su cubierta a dos aguas con aleros, la elevación de capilla del lado del evangelio es similar a la de la sacristía mostrando el muro de cabeza con el hastial que define la cubierta a dos aguas en este caso *con* aleros estructurados en madera. La elevación del ambiente de la caja de escaleras muestra su muro de cabeza y una pequeña ventana y el amplio faldón de su cubierta de media agua; que se prolonga desde la cubierta principal de la nave.
