**INFORME DE INVESTIGACION ARQUEOLOGICA  
2007**

**CONJUNTO ARQUEOLÓGICO  
WATOQTO –PAUCARTAMBO**

**Responsable: Arqlga. Nancy Olazábal Santibáñez  
COARPE NRO.040396**

**CUSCO PERÚ 2007**

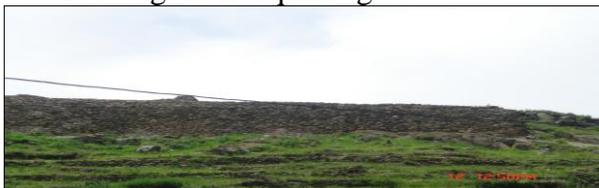
Estos se encuentran en mal estado de conservación, registrándose en la actualidad como muros pircados en seco a consecuencia de la mala intervención en tratamiento de suelos que realizaron la institución no gubernamental PROMANACH.

Muros pircados en mal estado de conservación

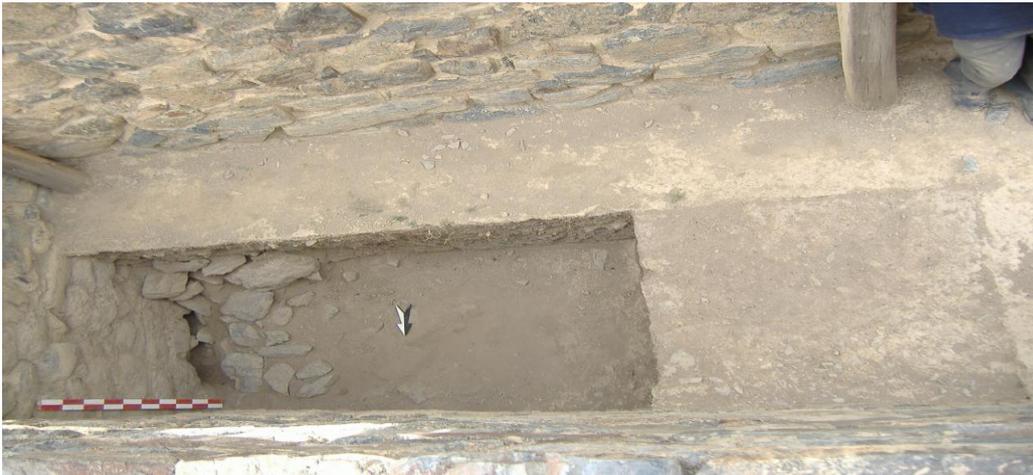
## SECTOR: I, RECINTO 2, TRINCHERA 1

Vista donde se muestra el piso original y el drenaje

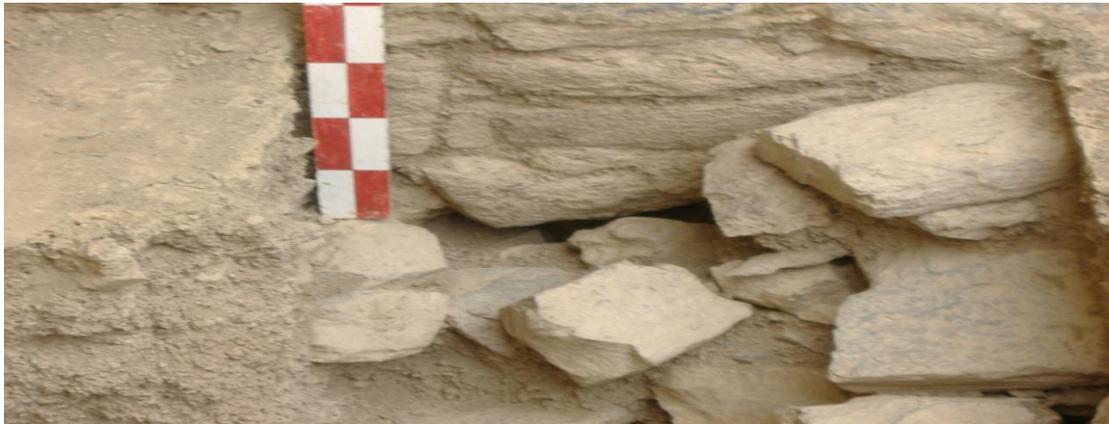
Se muestra el drenaje en detalle con ducto que resume el agua hacia el exterior

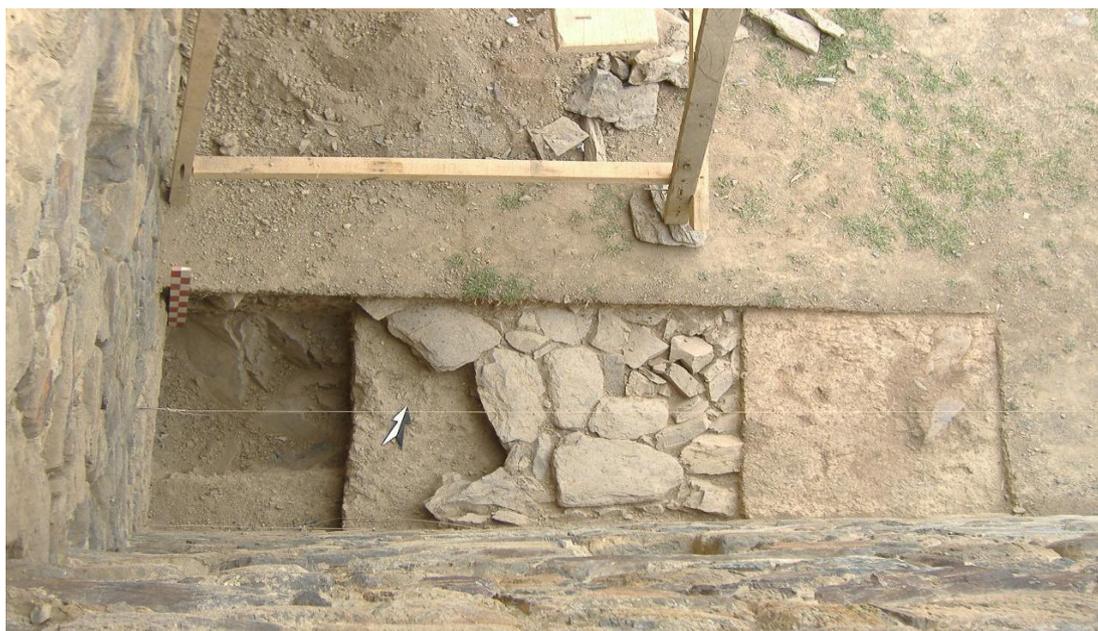
## SECTOR: I, SUBSECTOR: R4 TRINCHERA 2

Con esta excavación también se ha evidenciado que el cascajillo con entremezcla de arcilla de consistencia muy compacta que se encontró en la capa V adosado a la cimentación estaría cumpliendo la función de protección contra las filtraciones de agua determinándose que el material lítico utilizado en la construcción con esta protección se encontró en muy buenas condiciones a diferencia de las que se encuentran expuestas en la intemperie.

Vista donde muestra el piso empedrado la roca con su tratamiento de arcilla y Gravilla impermeable al paso de la humedad

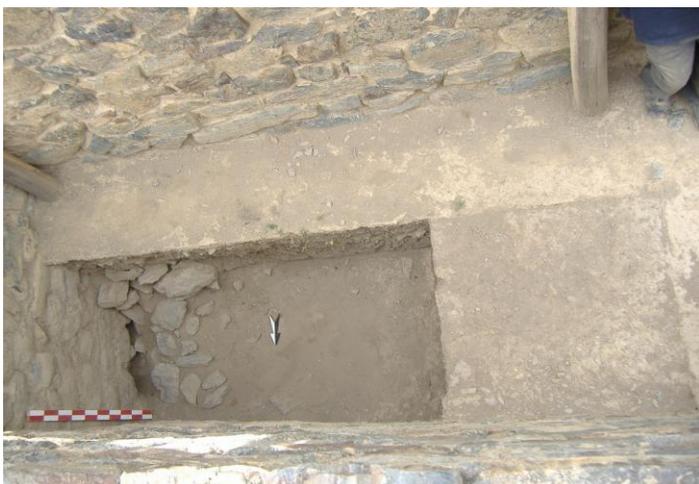
### SECTOR: I, PASAJE ENTRE R1 Y R2, TRINCHERA 3

Con esta excavación se evidencia también igual que en las anteriores la protección del muro contra las filtraciones lo que permitió encontrarse en buenas condiciones las cimentaciones del muro .

Trinchera 3 se observa el piso y el drenaje

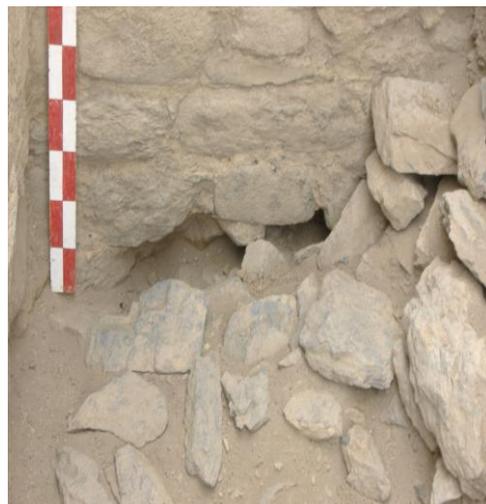
Drenaje en detalle evacua el Agua hacia el exterior lado Este

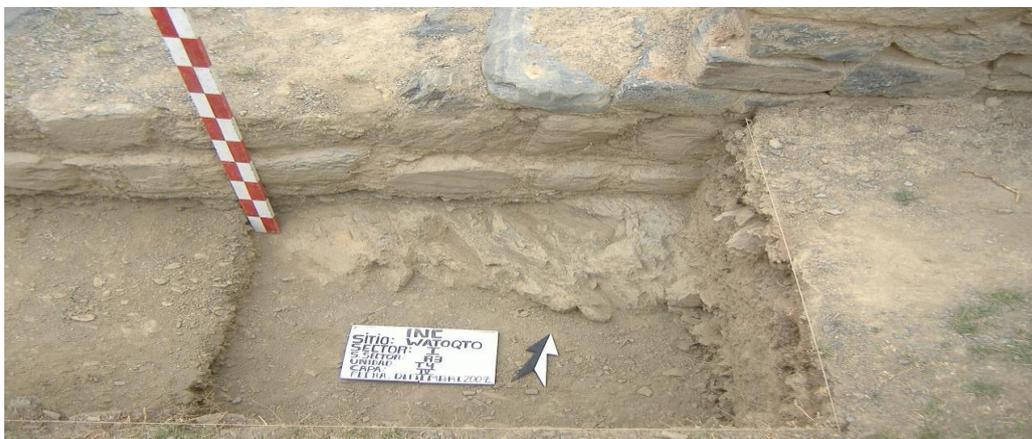
**SECTOR: I, RECINTO 3, TRINCHERA 4**

En el recinto 3 se registra una capa delgada de arcilla con entremezcla de gravilla menuda fuertemente adherida a la roca mortero impermeabilizante que es un elemento común que se repite en todas las unidades de excavación, así mismo en las anteriores unidades excavadas el 2004 ,que cumplía la función de proteger la roca de las filtraciones de agua y la humedad que son elementos que intemperizan al material esquisto pizarroso .

Vista donde se muestra la base del umbral adecuado a la roca que tiene un tratamiento impermeable al paso del agua arcilla con gravilla fuertemente adherida a la roca , se

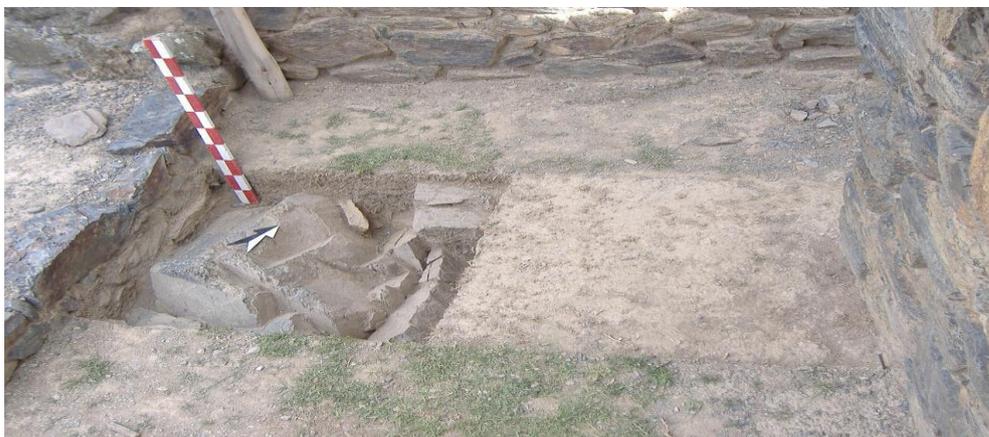
### SECTOR: I, MIRADOR ENTRE EL R4 Y R5, UNIDAD: 2

Con esta excavación se ha determinado que la cimentación se encuentra en buen estado de conservación y como factor común de la presencia de un tratamiento de tierra con cascajillo menudo compacto que protege la cimentación y ha permitido su mejor conservación.

Se aprecia la roca donde fue adecuada la edificación con protección de arcilla con gravilla fuertemente adherida a la roca

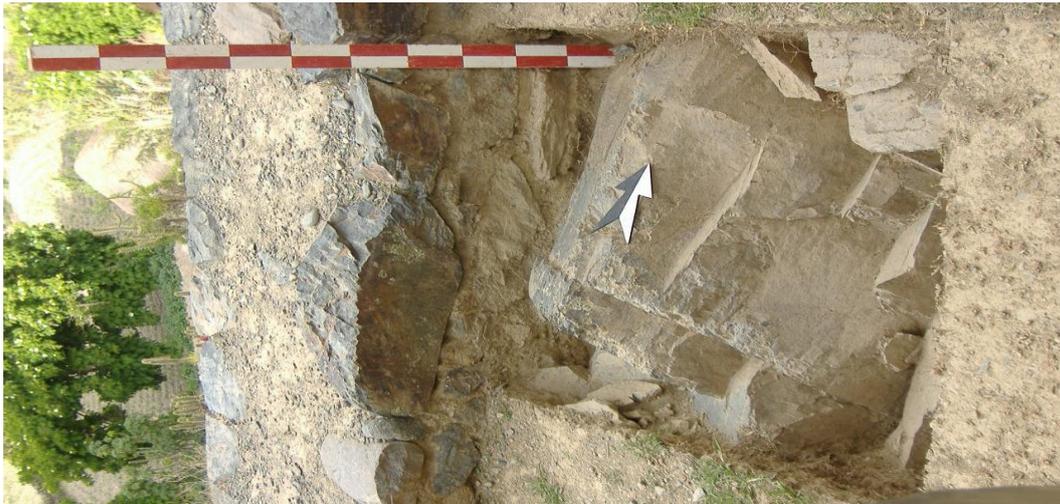
La roca presenta arcilla con gravilla tratamiento no permite el paso a la humedad  
Se observa el piso.

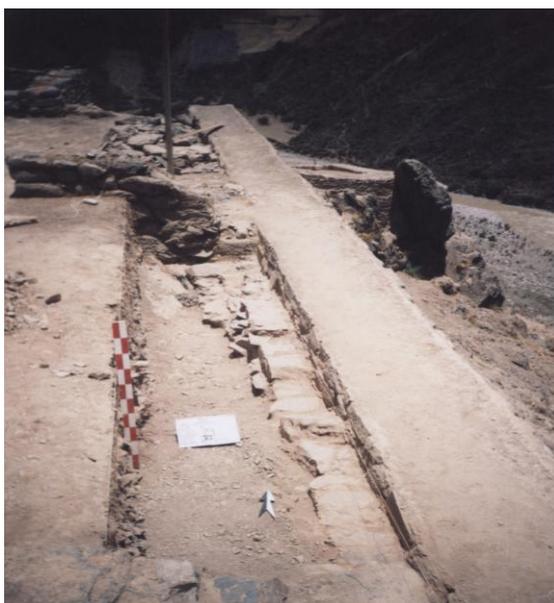
Trinchera 1 se aprecia la zapata del Paramento este del recinto

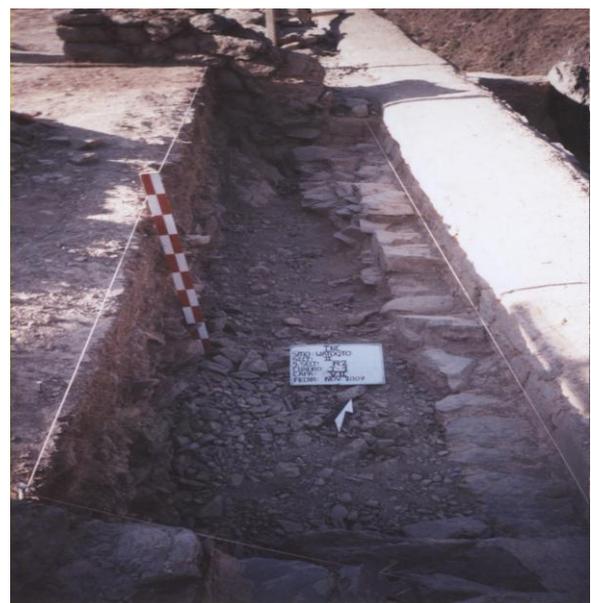
se muestra grava gruesa relleno como tratamiento de drenaje

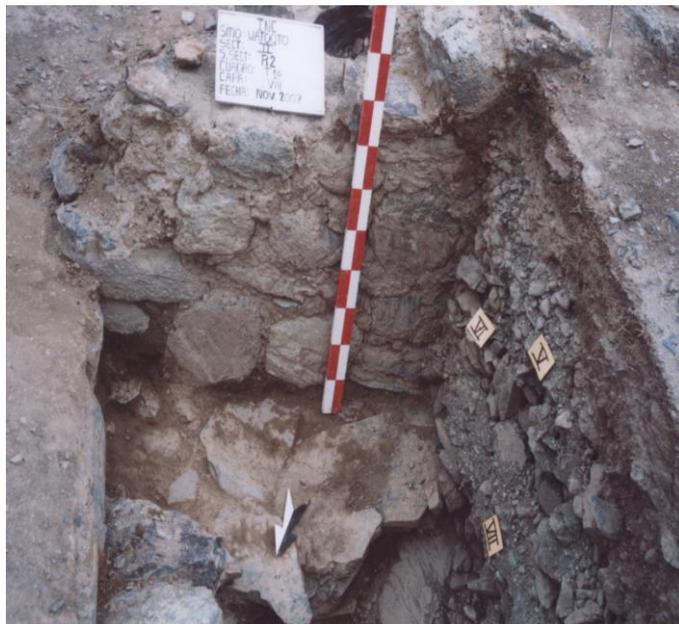
Se muestra el dren tratamiento junto al muro  
Piedras planas nidos con mortero

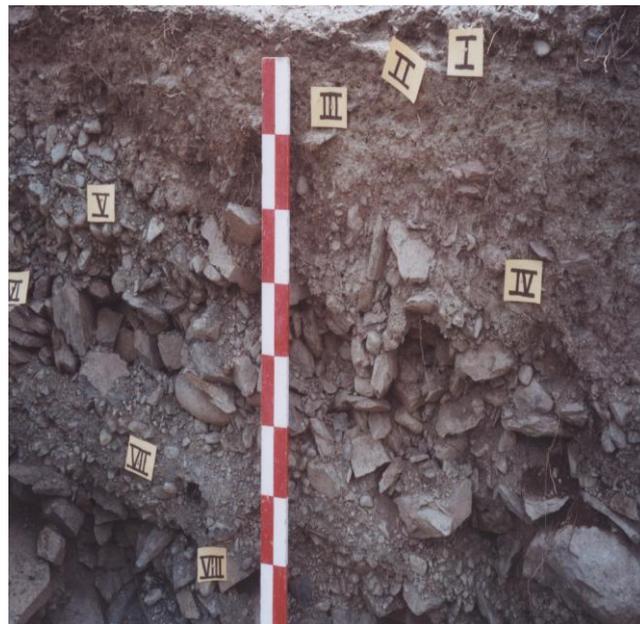
se muestra la estratigrafía de la trinchera  
relleno de grava gruesa tratamiento de  
Drenaje

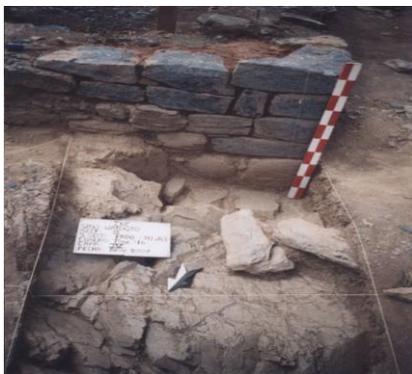
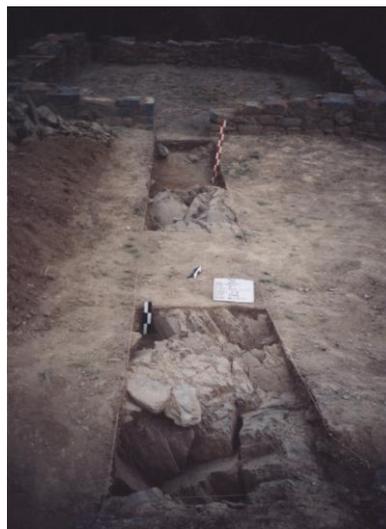
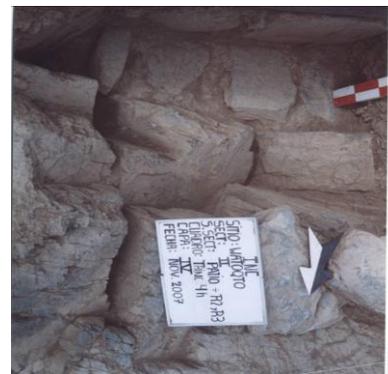
Con esta excavación se ha determinado también la presencia del tratamiento de arcilla con entremezcla de gravilla menuda manteniendo a la cimentación en muy buenas condiciones, en la base de la cimentación del paramento Este del recinto se ha encontrado piedras planas a manera de enlajado unido con mortero de arcilla que sobresale a la cimentación a manera de zapata con fines de proteger al muro de las filtraciones de agua, (sistema de drenaje) tratamiento que se repite en la esquina Nor Oeste del mismo recinto lado exterior evidenciado con las excavaciones de la trinchera 2 ubicado en el patio entre el recinto 2 y 3 .

Se muestra en el lado exterior NW del recinto el tratamiento de piedras planas unido con mortero de arcilla con gravilla tratamiento de protección de la cimentación a manera de

zapatas Se presenta también en el lado SE.del recinto 2 se aprecia también la roca en toda el área de excavación

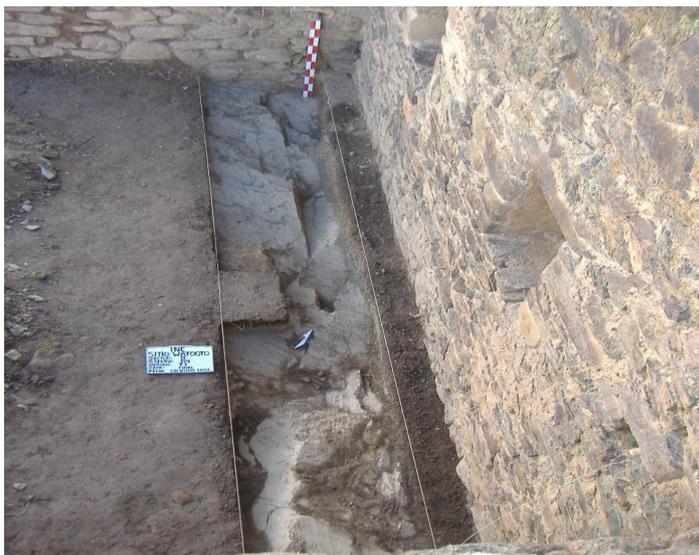
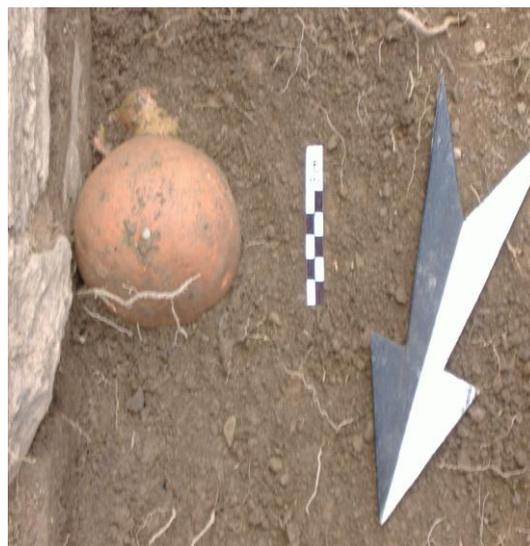
## Sector II Recinto 4 Trinchera 2

Vista Donde se aprecia junto al muro el tratamiento de arcilla con gravilla para cimentación recubrimiento que sirve como impermeable al intemperismo,

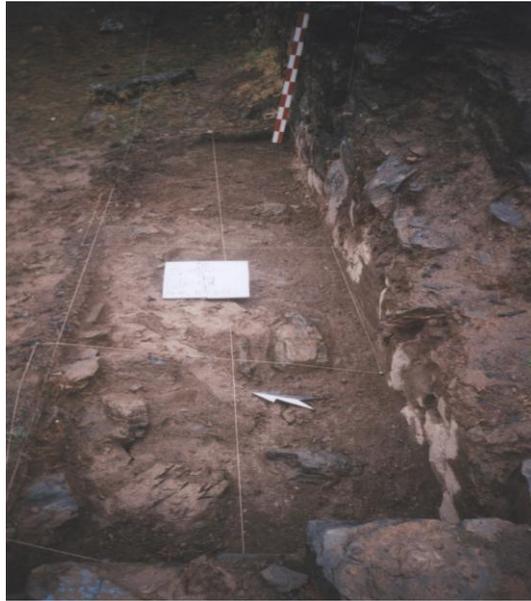
se aprecia elementos líticos producto del colapso del muro

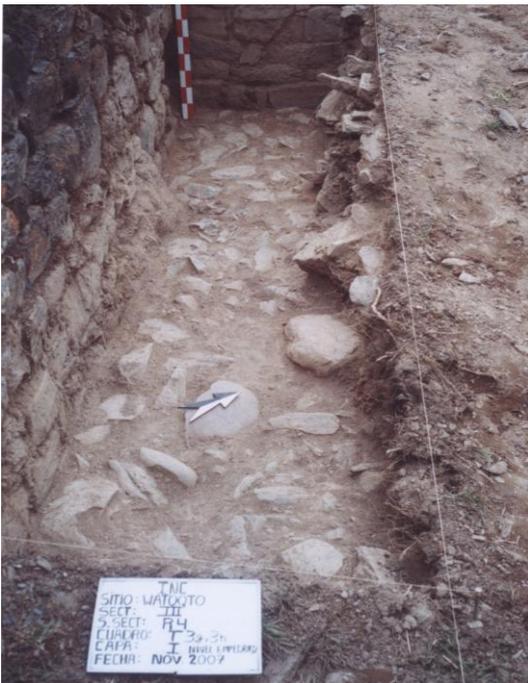
Frag. De material lítico en toda el área

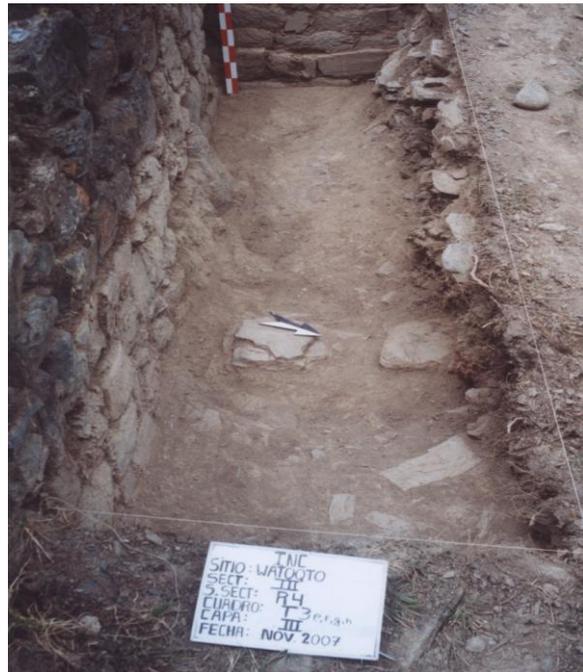
se aprecia la cimentación del muro  
Adecuada a la roca con protección de rcilla  
con gravilla

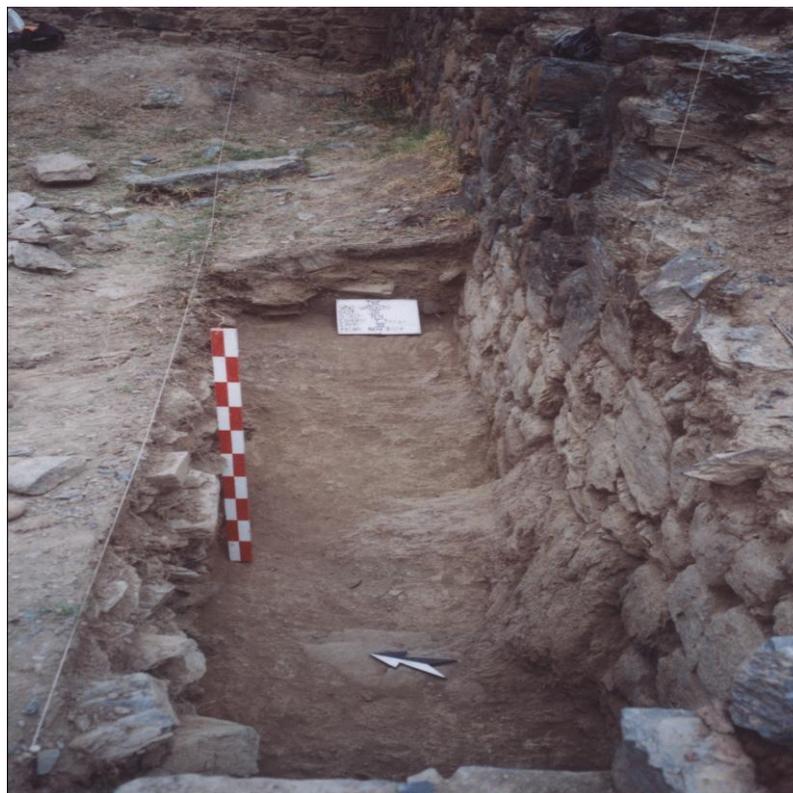
Se aprecia la roca donde fue adecuada la estructura arquitectónica

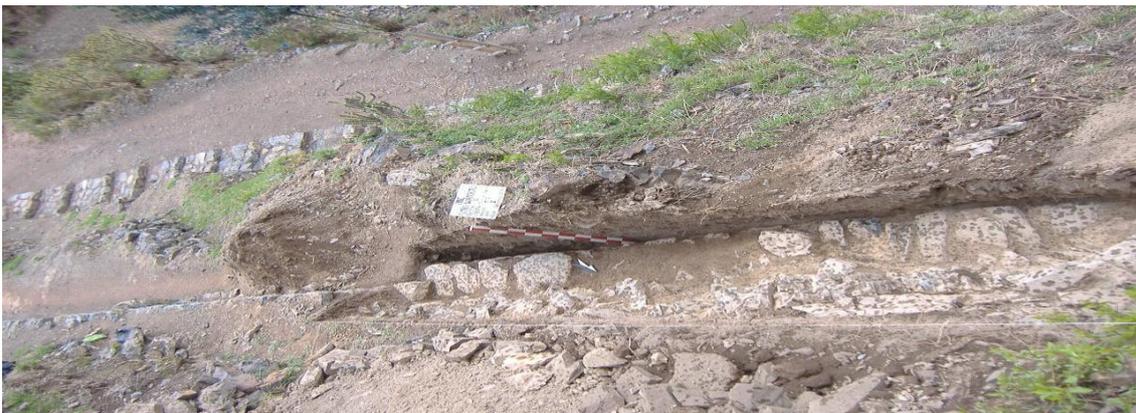
Vista donde se muestra la continuación del muro concertado en diferentes niveles

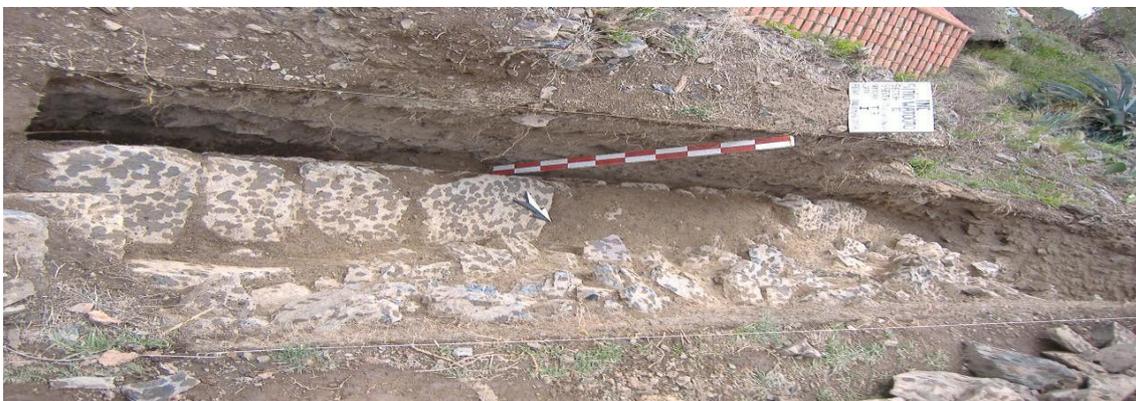
Con esta excavación se ha determinado la continuación del muro de contención a nivel de cimentación que se prolonga hacia el lado Noroeste un nivel mas bajo que el que se encuentra en superficie

Se muestra el muro evidenciado con la excavación se aprecia la cimentación del muro

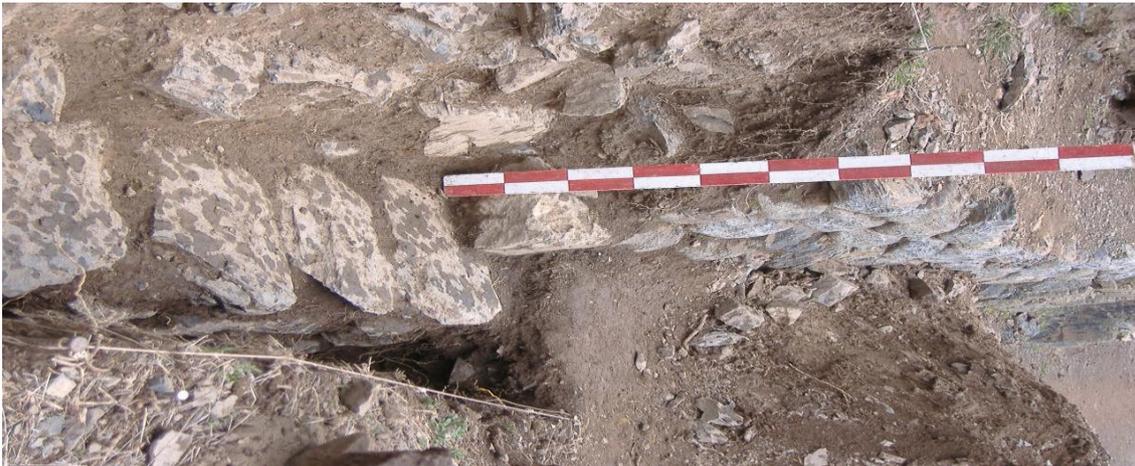
Se muestra la continuación del muro en diferentes niveles adecuado a la morfología del Terreno .

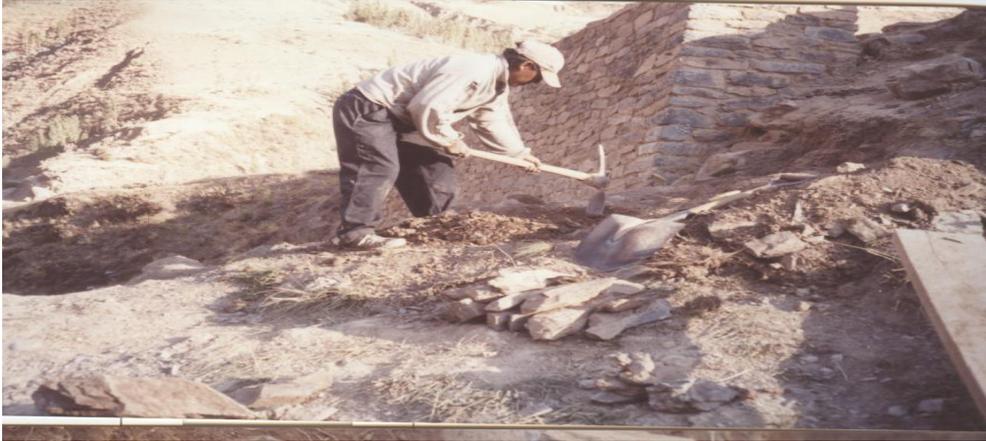
**SII MURO DE CONTENCION 2 LADO ESTE (TRAMO 2)**

Vista donde se muestra la limpieza del muro cubierto con tierra se observa que este Muro se encuentra a continuación del muro de contención 1 lado Este .
