INSTITUTO NACIONAL DE CULTURA – REGION CUSCO
RESTAURACIÓN Y PUESTA EN VALOR DEL MONUMENTO HISTÓRICO ARTÍSTICO IGLESIA NUESTRA SEÑORA DE
COCHARCAS

PROGRAMACIÓN DE OBRA

ESQUEMA GENERAL PARA LA FORMULACIÓN DEL INFORME ANUAL DE OBRA

ARQ° PROYECTISTA : MEDALITH VARGAS QUISPE – S.D.E.P.
ARQ° RESIDENTE DE OBRA : URIETA DEL CARMEN CHIHUANTITO GIBAJA – S.D.O.
AÑO 2008

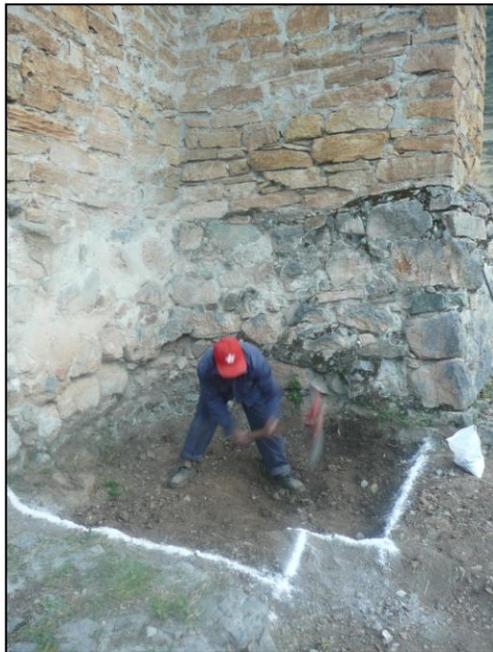
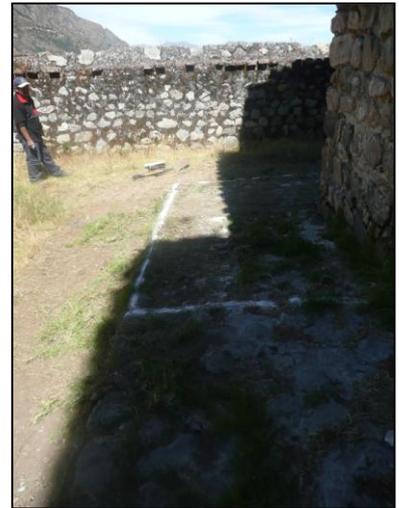
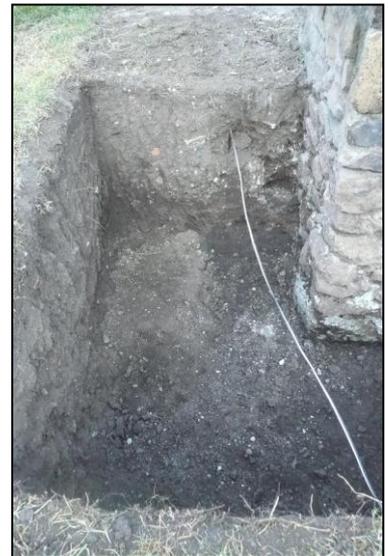
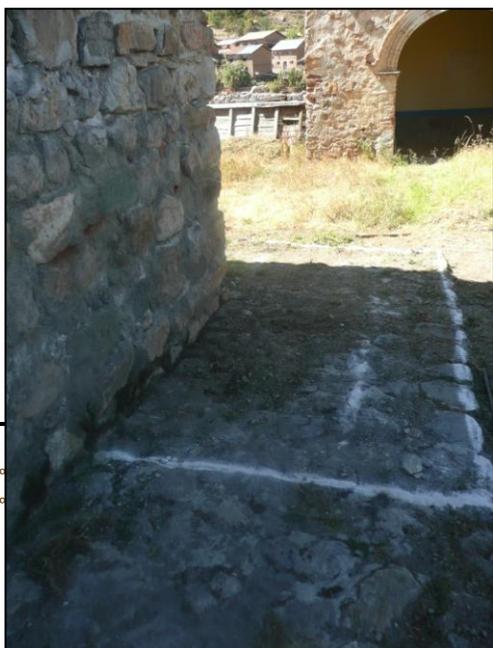
Se apertura calas de exploracion de cimientos

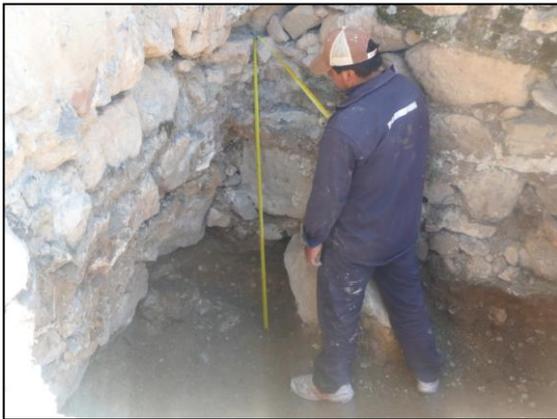
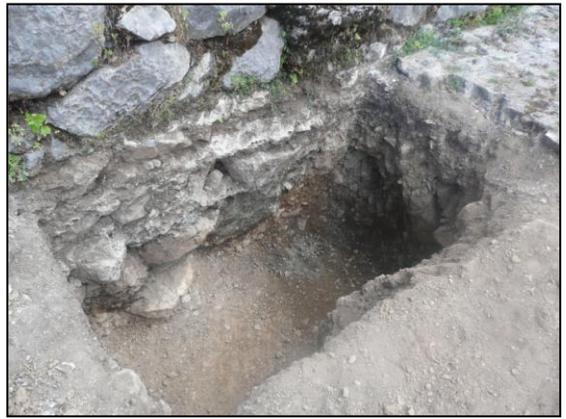
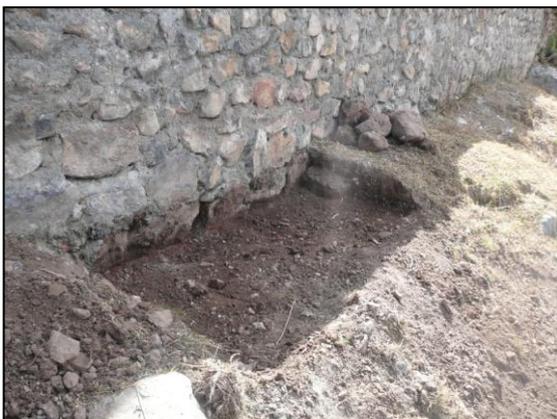
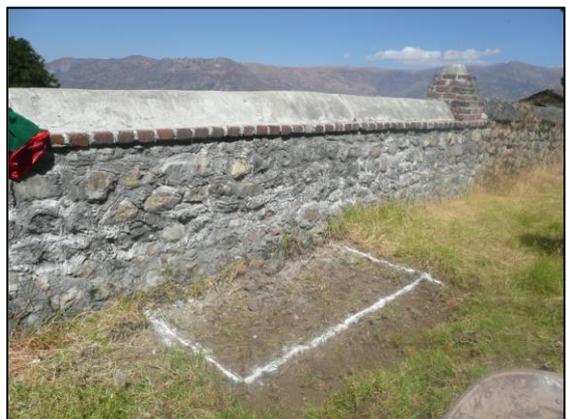
Se apertura calas de exploracion de cimientos

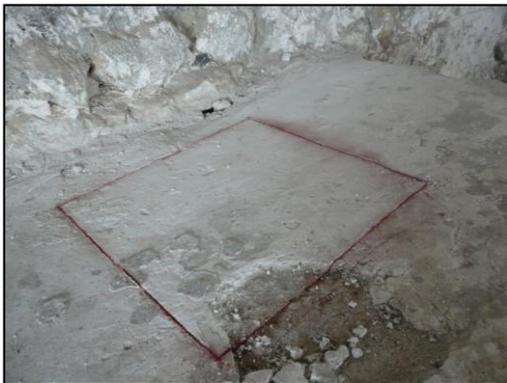
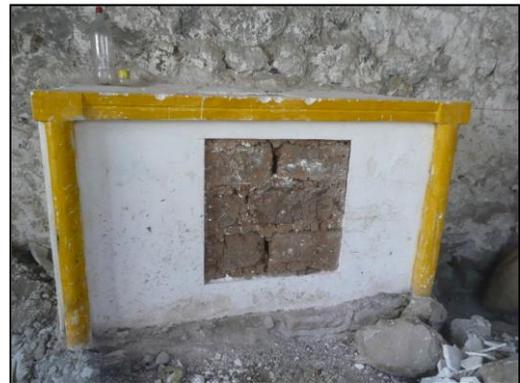
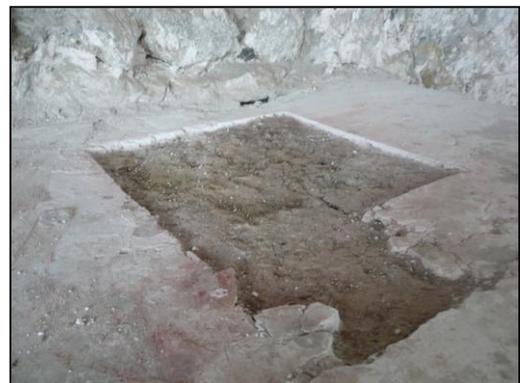
Se realizo calas de exploración en el sotabanco del ambiente 105, se identifico que el material de recubrimiento es Yeso, y en interior son unidades de adobes.

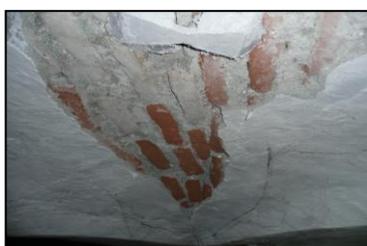
En el presbiterio, se tiene una fisura en la Bóveda Aristada, y para prever cualquier daño, se procedió a liberar el enlucido de yeso y se colocó testigos para prever cualquier daño que pudiera sufrir, así mismo se viene monitoreando cada 10 días.

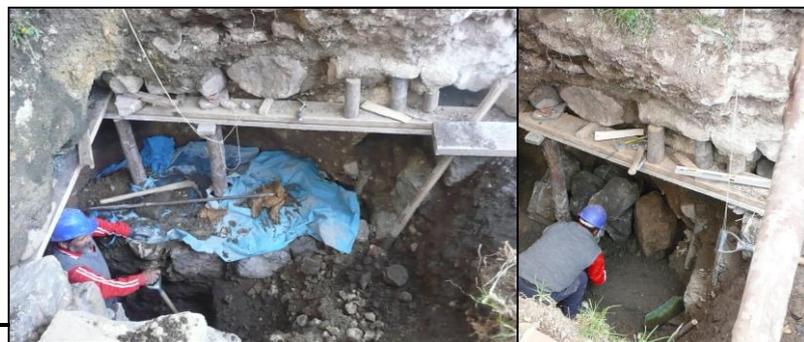
Se tiene evidencias de zarpa original de 0.40m, de ancho y 0.80 m de altura, por lo que se apertura la zanja para profundizar la cimentacion hasta una profundidad de 2.70 m.
