***RESTAURACION Y PUESTA EN VALOR DEL MONUMENTO***

***HISTORICO TEMPLO SANTA ANA DE YAURI***

## **PRELIQUIDACION**

### **RESTAURACION DEL TEMPLO SANTA ANA DE YAURI - ESPINAR**

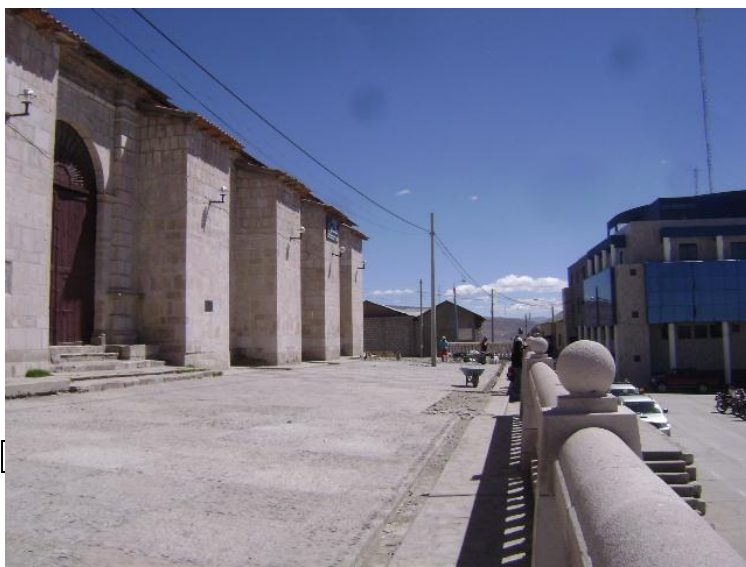
Vista del atrio terminada el empedrado del canto rodado y la vereda

adyacente a la barda, y el canal de evacuación de aguas pluviales

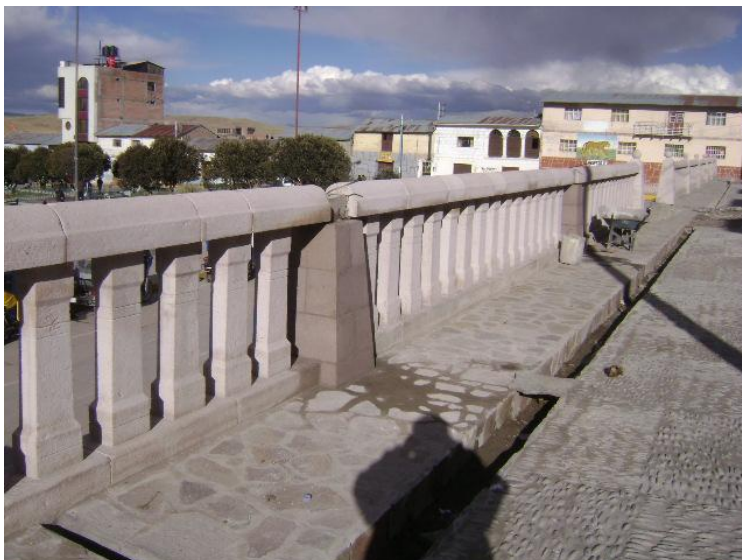
Vista en detalle de la barda y el canal de evacuación de aguas pluviales.

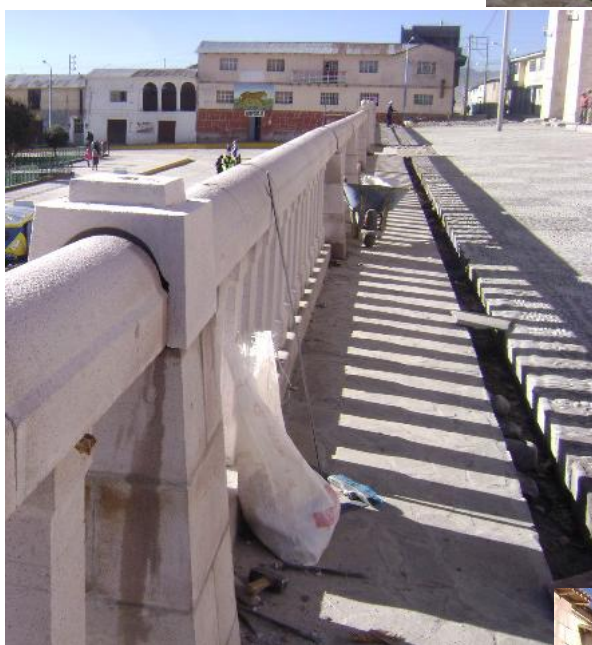
Vista del atrio y la barda hacia el lado sur con el canal de evacuación de aguas pluviales, y el enchapado de las columnas.

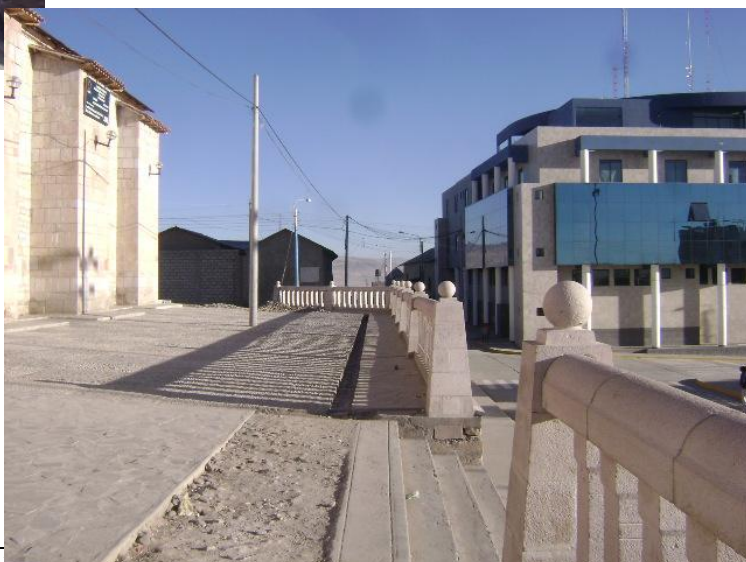
Vista del atrio y el canal de aguas pluviales la barda terminada

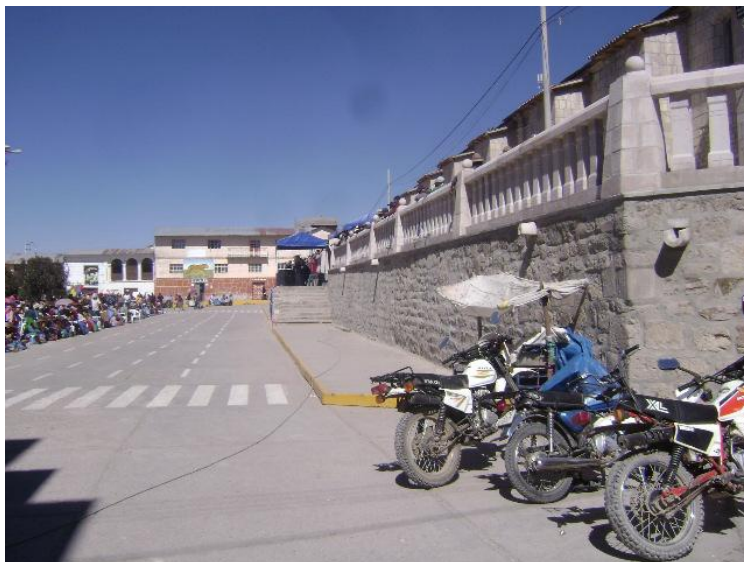
Vista general de atrio ,  
terminada la intervención y la  
barda con las

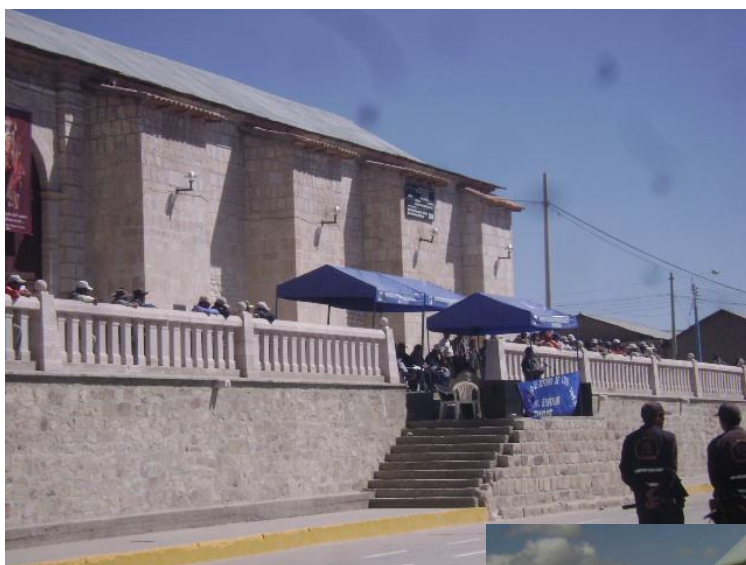
Vista general de todo l  
atrio terminado

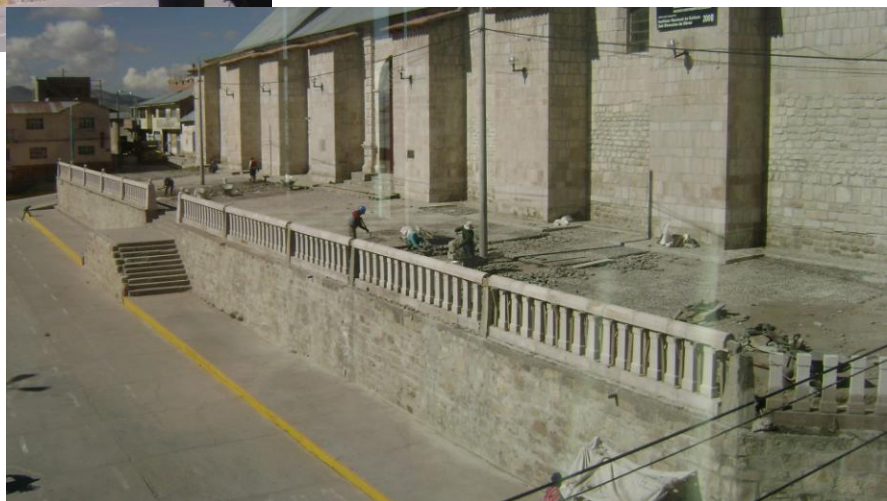
Vista general del atrio en pleno trabajo de empedrado y la barda casi terminada

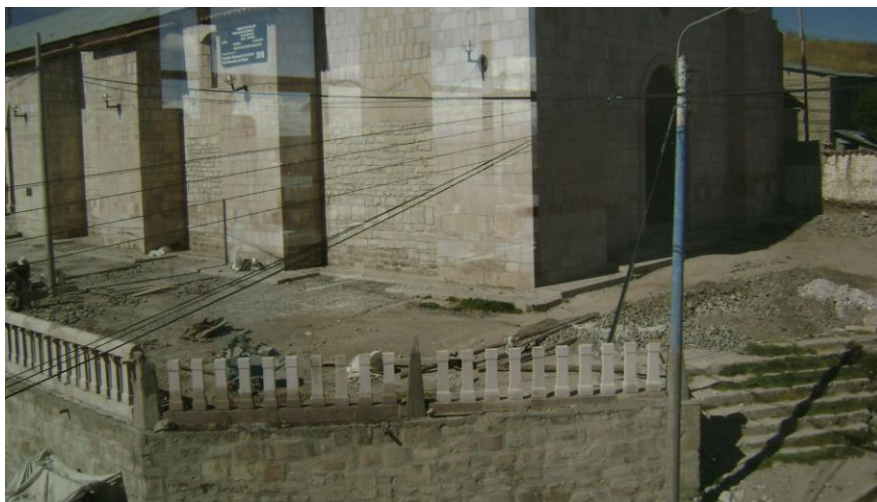
Detalle de ultimo tramo del a restitución de la barda del atrio lado norte

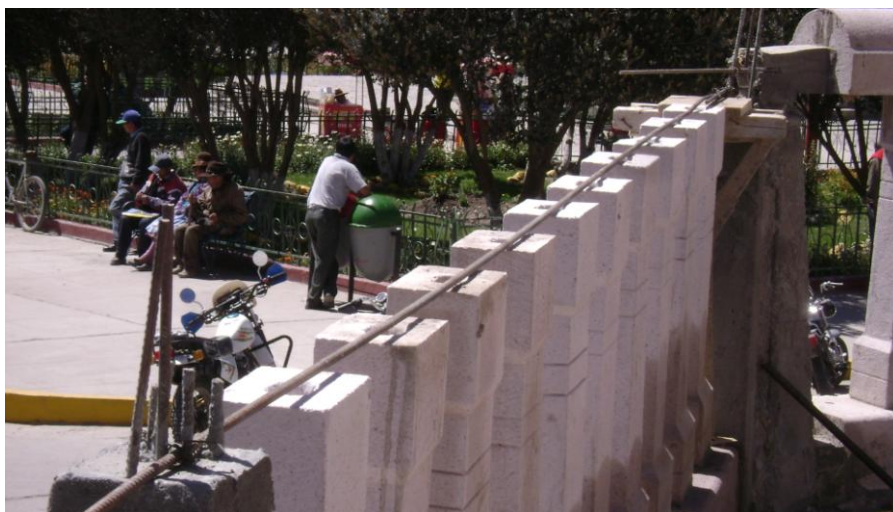
Detalle del armado de la barda en el atrio

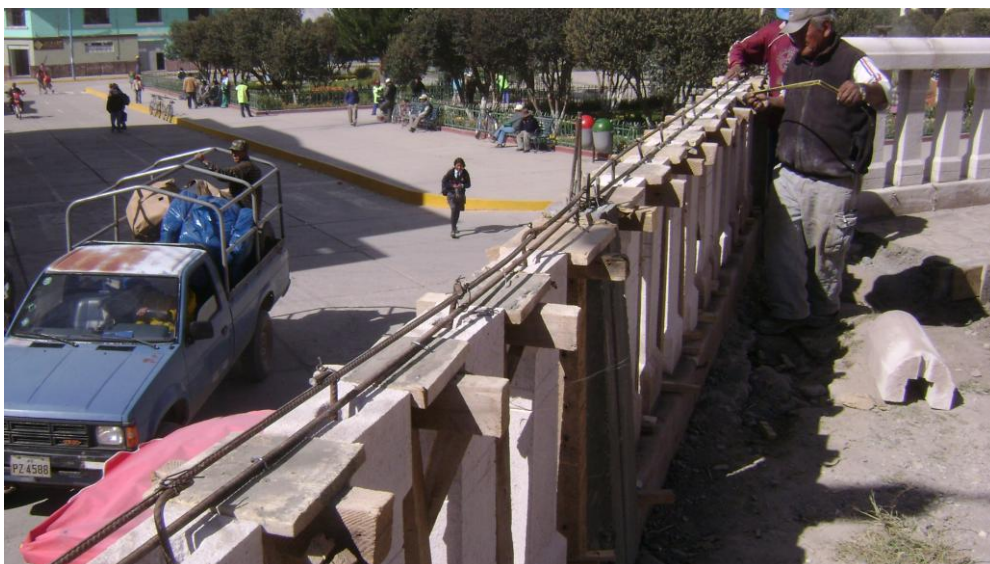
detalle del armado y encofrado de la balastrada de la barda

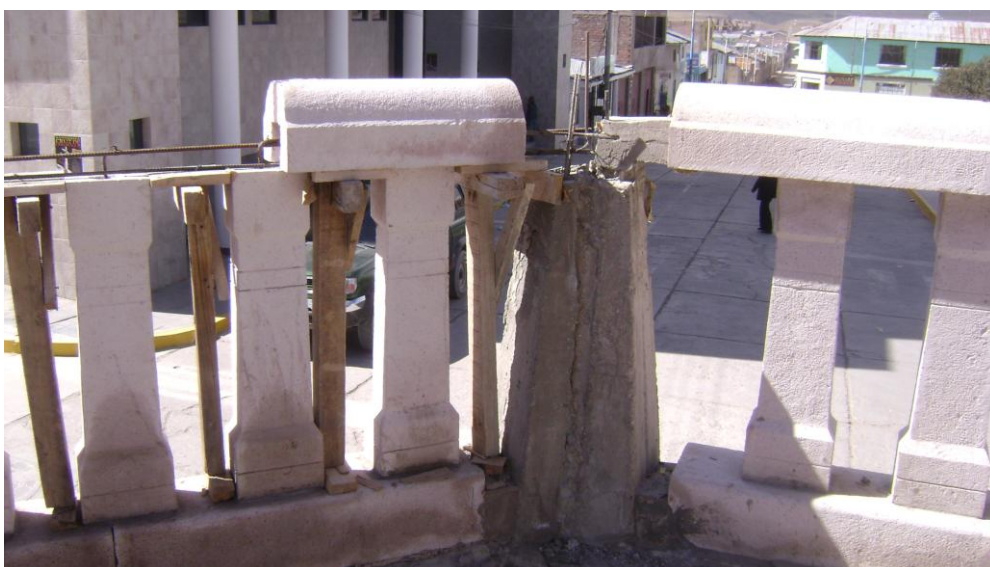
Vista d la colocacion de la tapa del la barda, y la columna de concreto lista para ser enchapada (enchapado de la columna en la foto inferior)

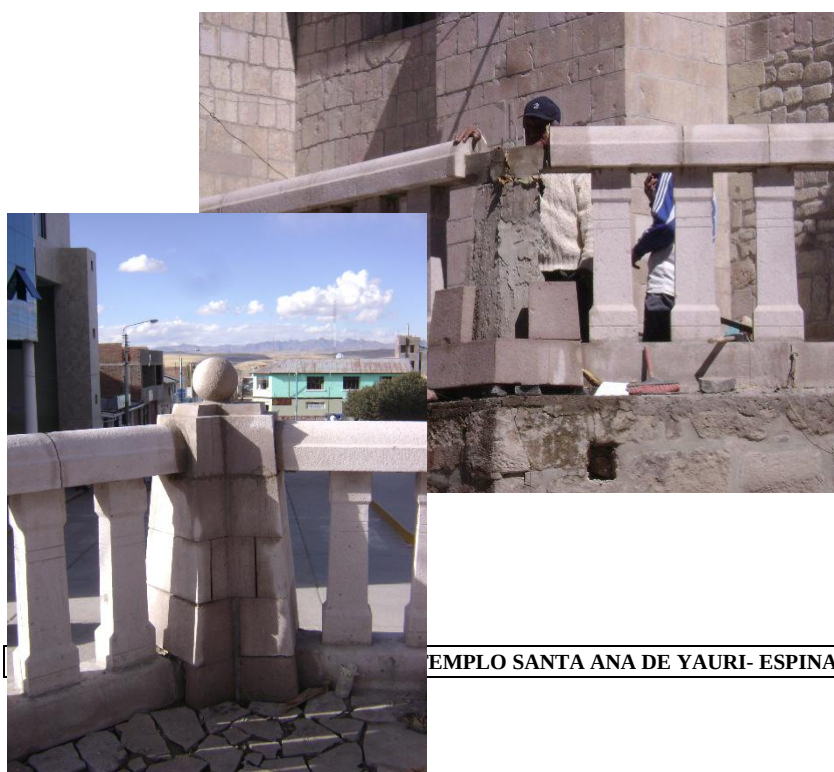
Vista terminada de la columna y las tapas de la barda en el atrio

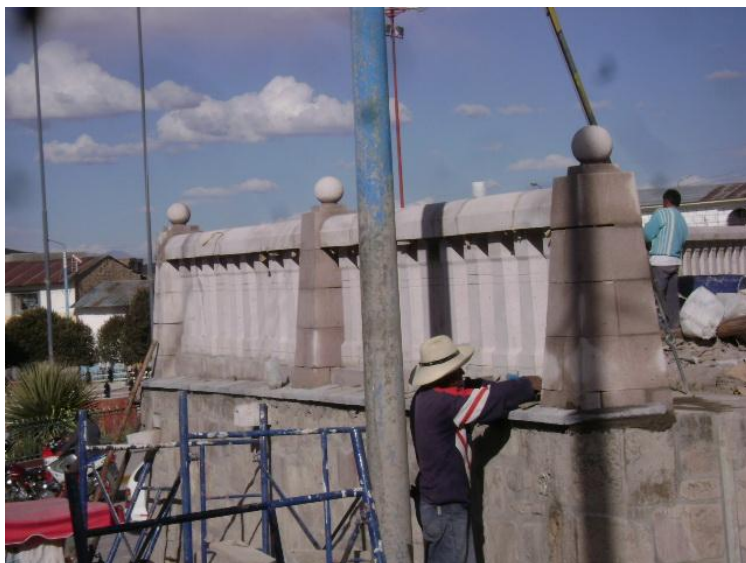
Vista de los acabados de la restitución de la barda en el atrio lado norte

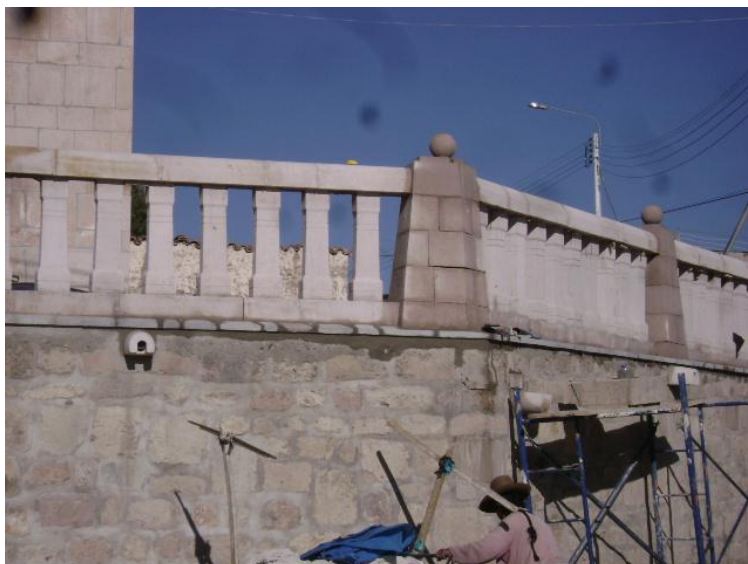
Vista de los acabados de la barda con las gárgolas de drenaje de aguas pluviales

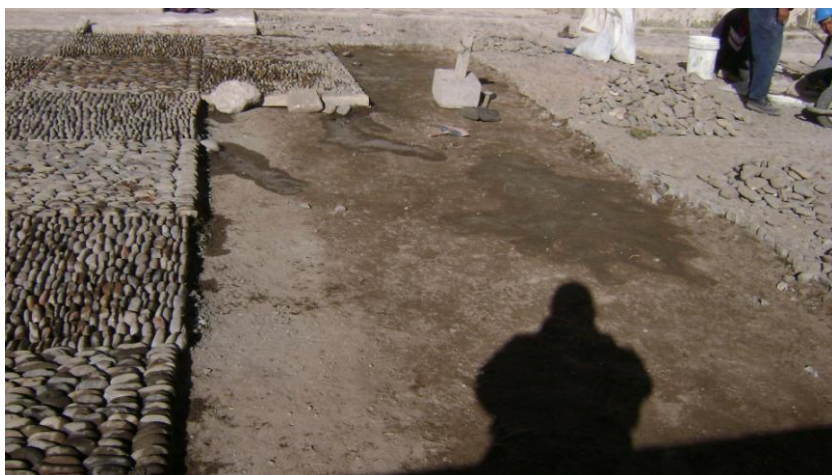
Vista del empedrado de canto rodado del atrio con mortero

de 1:5 apisonado

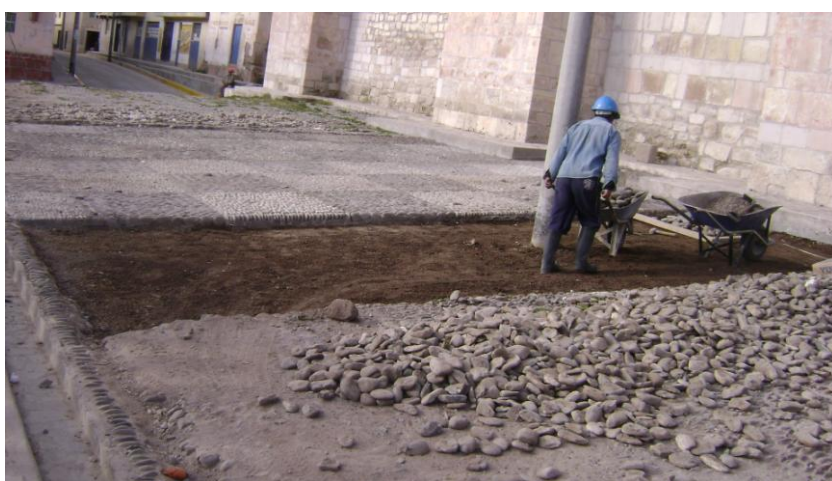
Vista del  
empedrado canto rodado en el atrio del templo

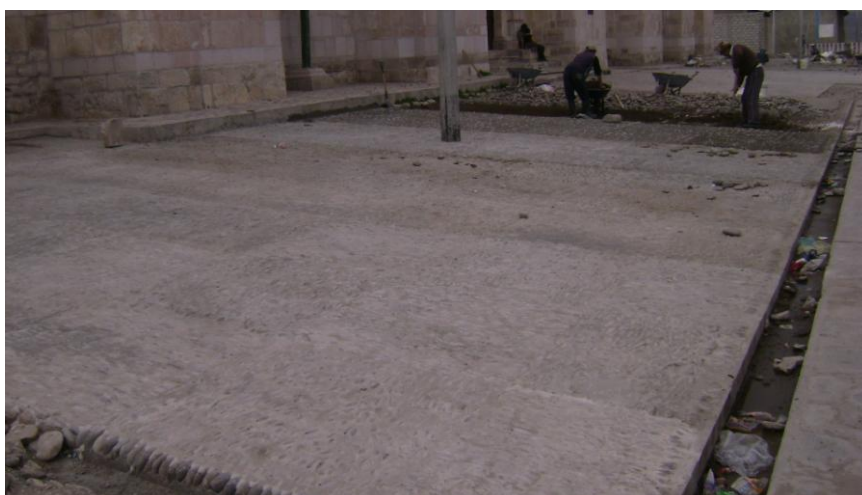
Vista del emboquillado del empedrado del atrio

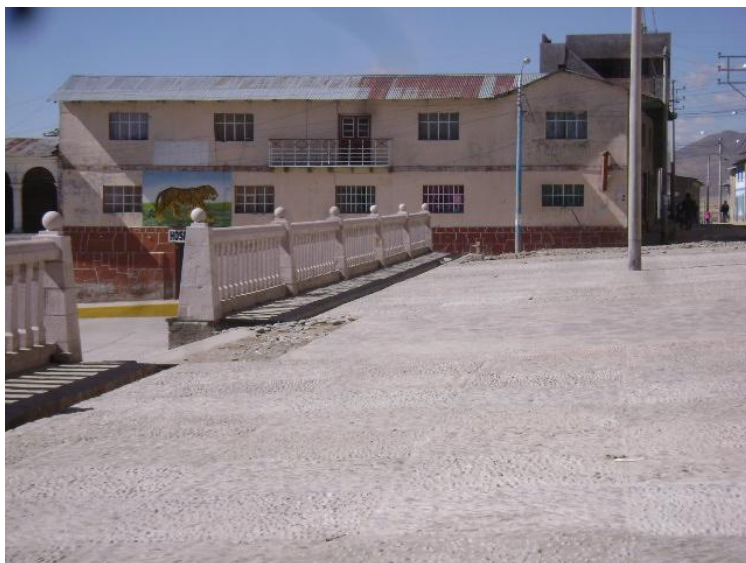
Vista terminada de empedrado de canto rodado en el atrio.

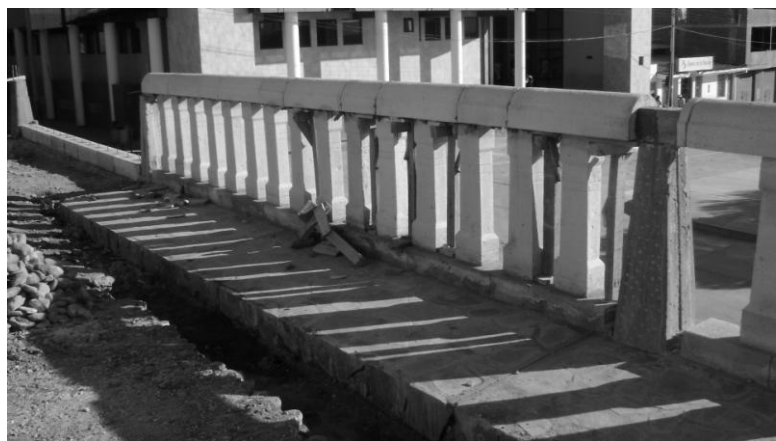
Vista de los trabajos de vereda adyacente a la barda de atrio, y el canal de evacuación de aguas pluviales

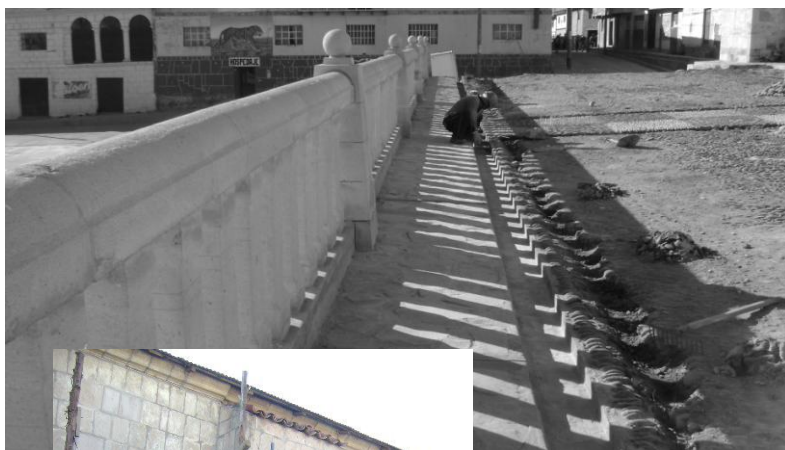
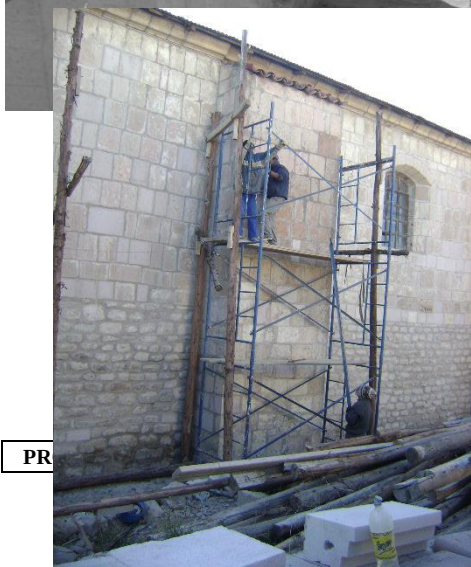
Vista terminada del canal evacuación de aguas pluviales y la vereda adyacente a la barda

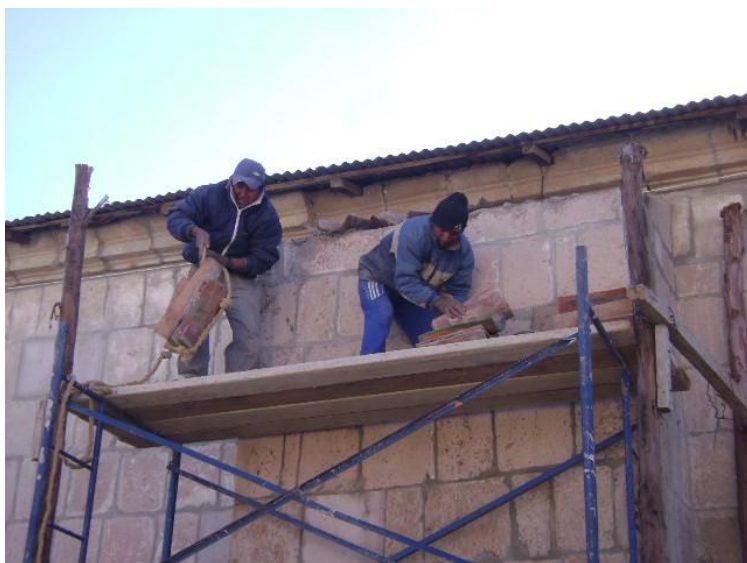
Liberación de la tejas del contrafuerte.

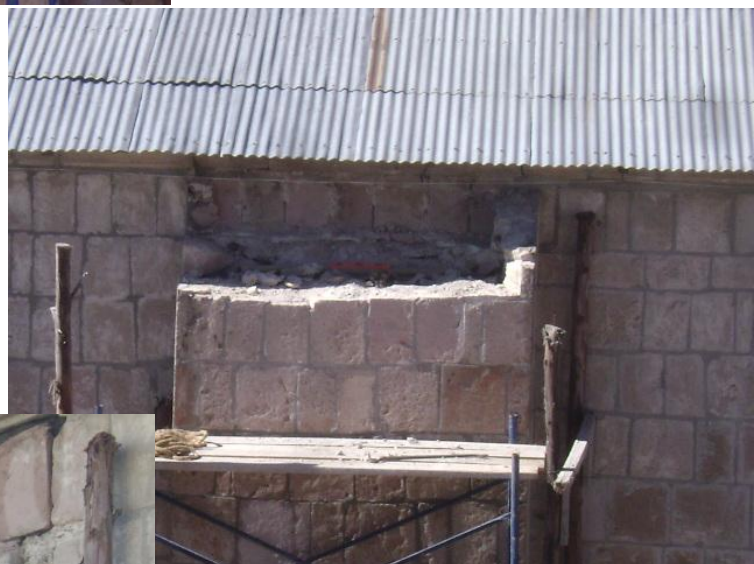
Vista de la liberación de sillar en el contrafuerte

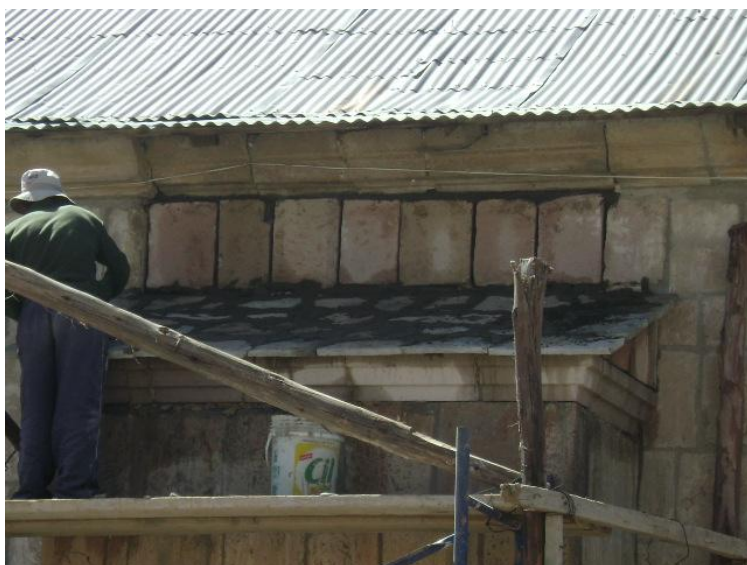
Colocación de la laja  
3  
En el contra fuerte

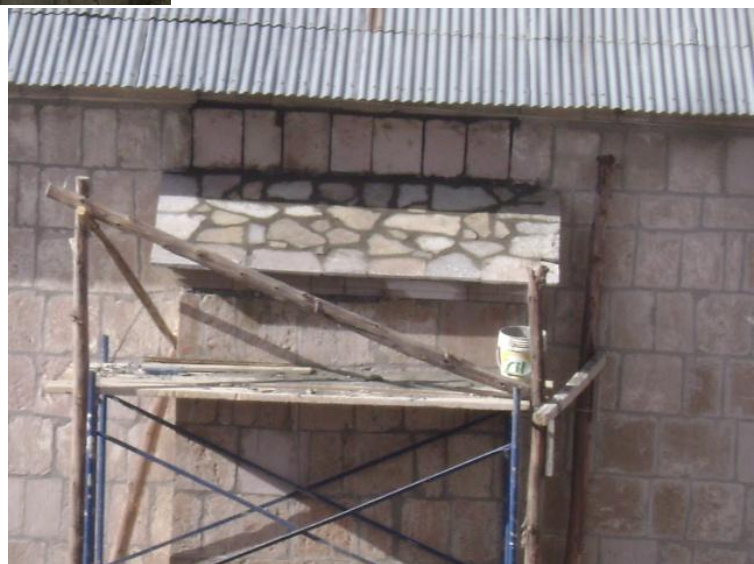
Terminada de la colocación de lajas  
en el contra fuerte mostrándose una  
hilada del sillar en la parte superior
