INSTITUTO NACIONAL DE CULTURA – REGION CUSCO
RESTAURACIÓN Y PUESTA EN VALOR DEL MONUMENTO HISTÓRICO ARTÍSTICO CASONA SAPHY N° 723

INFORME ANUAL Y DE PRELIQUIDACIÓN

RESTAURACIÓN Y PUESTA EN VALOR DEL MONUMENTO HISTÓRICO CASONA SAPHY N° 723

AÑO 2008

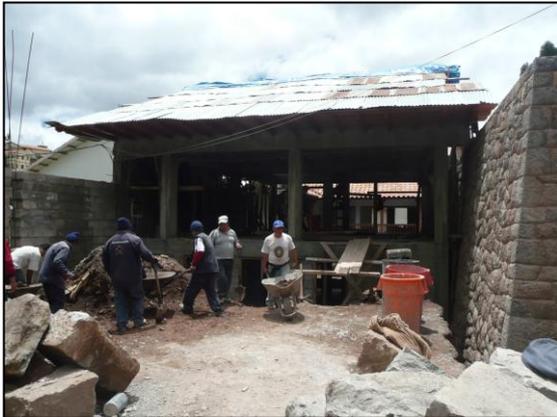
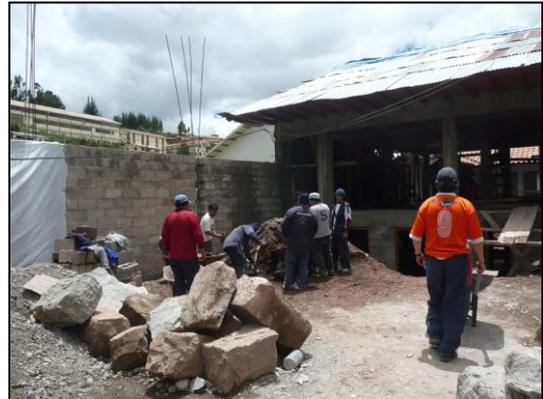
Eliminación de desmonte y material excedente

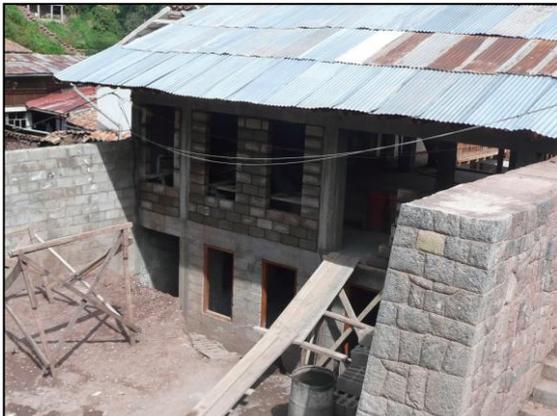
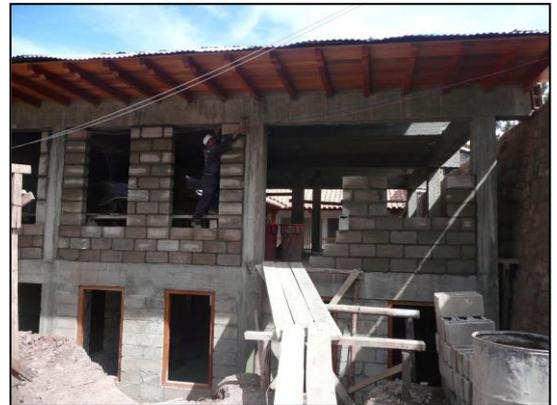
Asentado de muro de bloquetas con mezcla de concreto

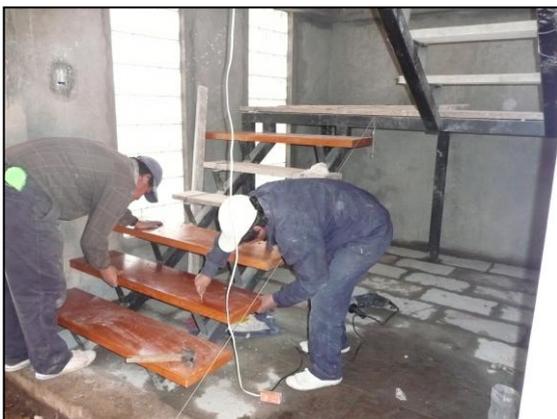
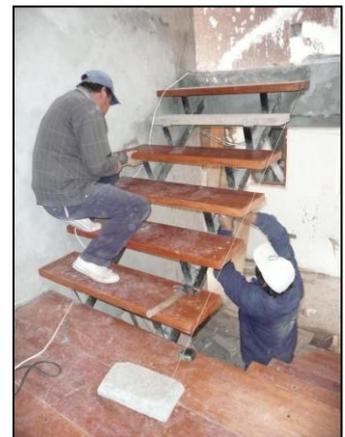
Colocado de pasos de madera en escalera metálica

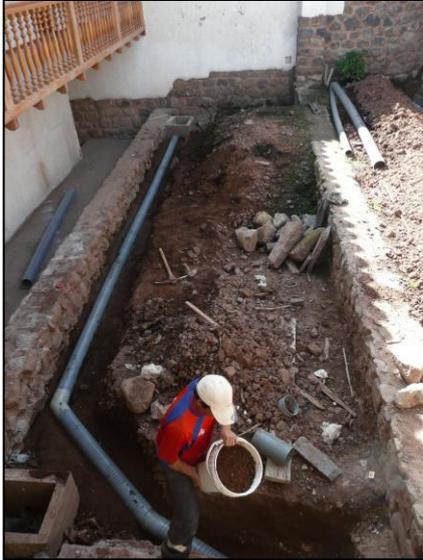
Colocación de drenajes con tubería cribada, para luego colocar piedra chancada de 3/4"

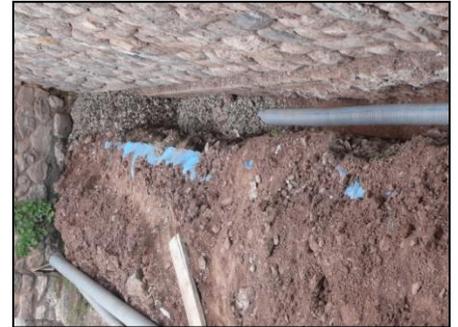
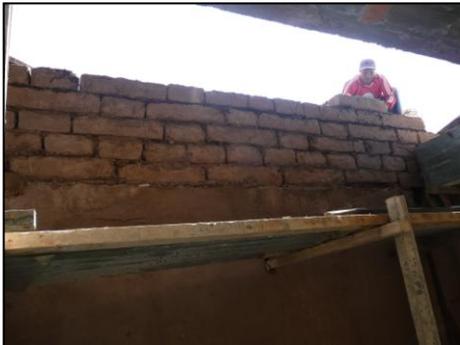
Asentado de muro de adobe, con unidades de 60x30x15; el adobe tiene una resistencia de 18 Kgr/cm², de acuerdo al análisis de resistencia realizado.

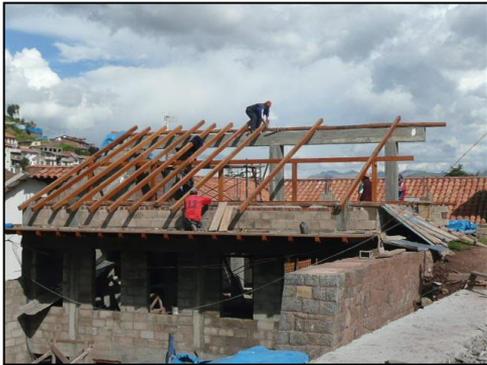
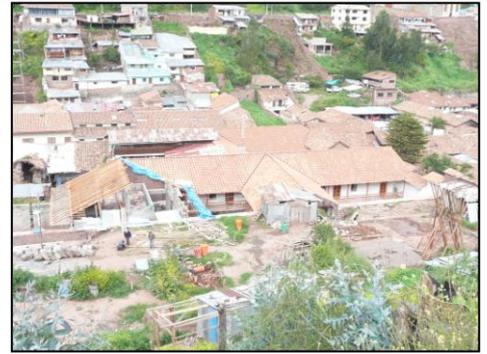
Estructura de Madera acerrada Cubierta del Amb. 305. Se utilizo madera Aguano de seccion 6" x 4", los empalmes se realizaron a media madera asegurados con planchas de fierro de 3/16" de espesor. Para luego entablar toda esta estructura.

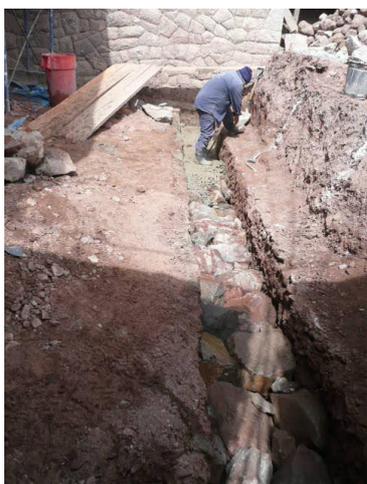
Cimientos y sobrecimientos. En la Restitucion del Muro de contencion del tercer anden y en la terraza tres.

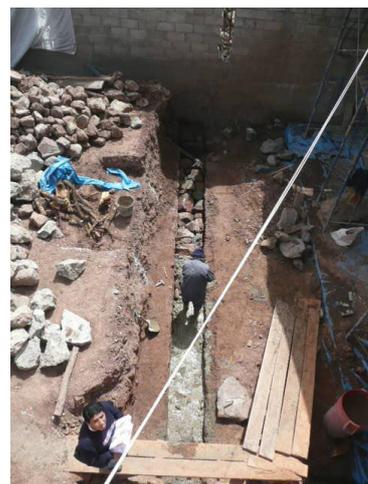
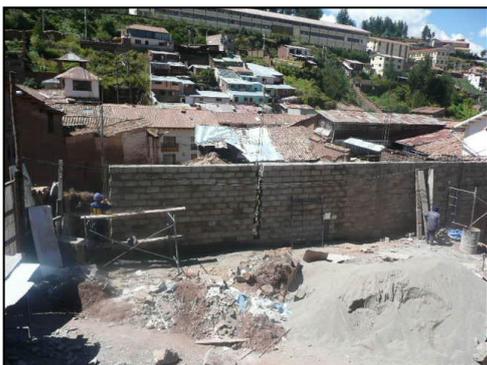
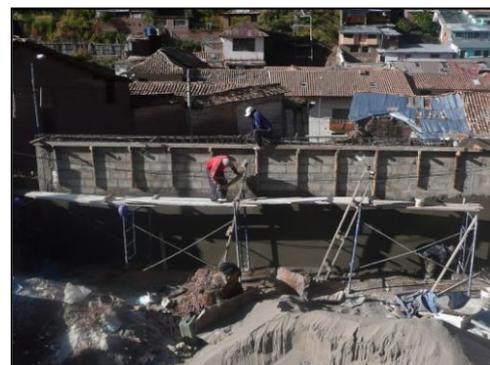
Se efectuó la partida de muro bloque hueco de concreto en el cerco perimétrico sector Norte, se continuo con la viga de concreto en la partida de Restauración del Tercer Anden de Contención con elementos nuevos, en su totalidad.

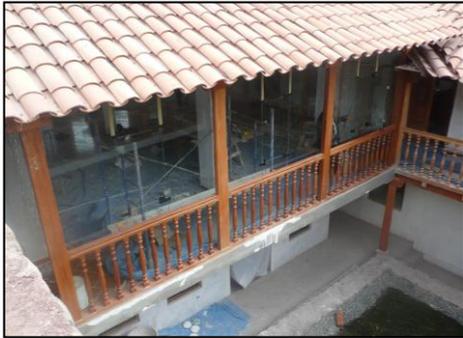
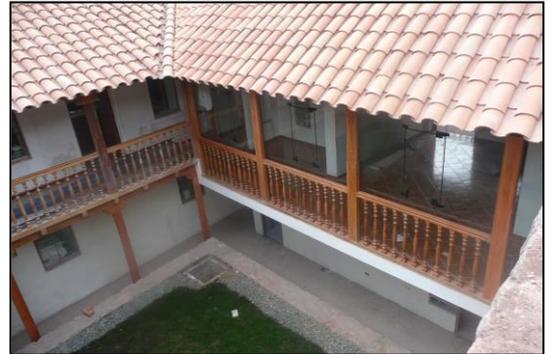
Se realizó las partidas de instalación de mamparas de vidrio de 8 mm, el cual presenta un sistema de ventilación por medio de un aventana pivotante en medio de cada paño.

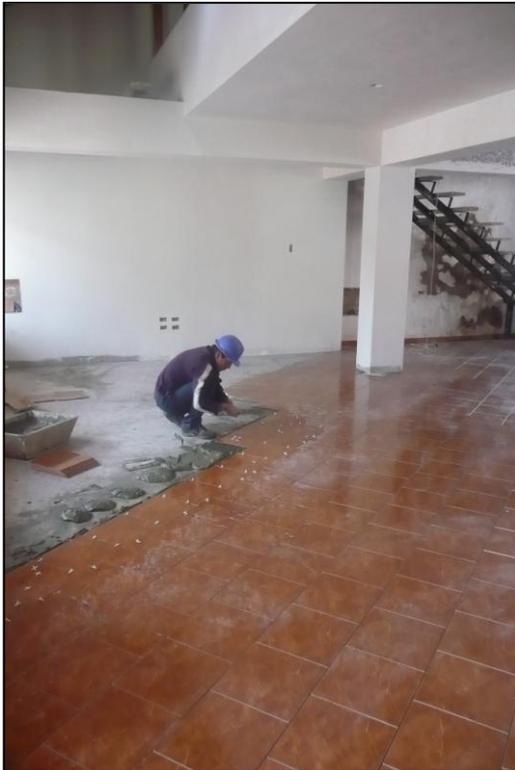
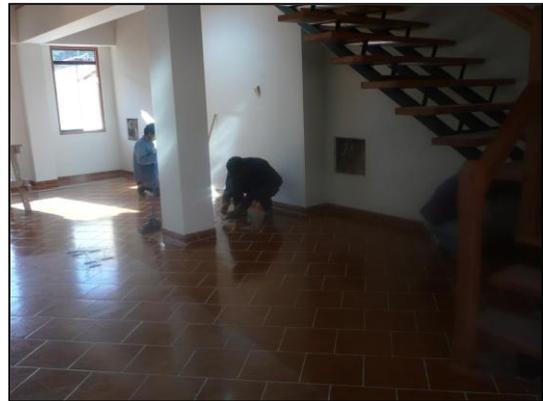
Se culminó con el asentado de piso cerámico en el ambiente 305, así mismo se colocó la escalera con sus respectivos pasos y pasamanos. En todos los ambientes se cableó los tomacorrientes diferenciados y los interruptores

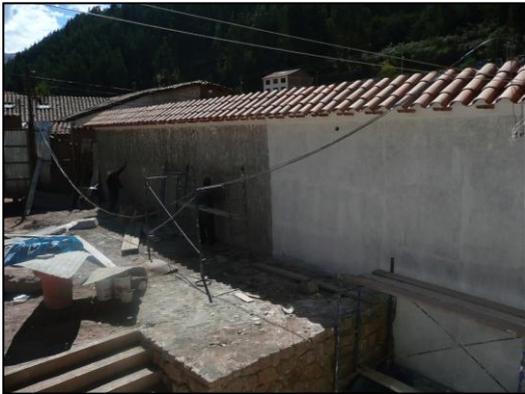
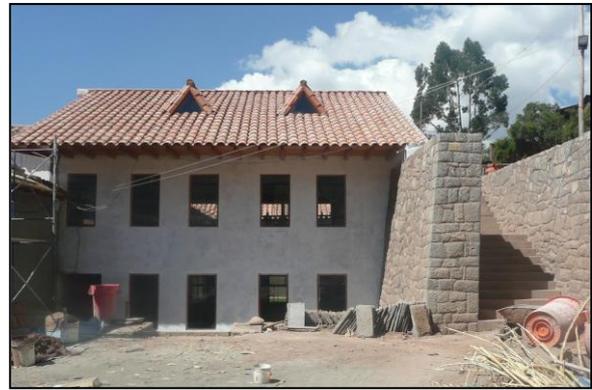
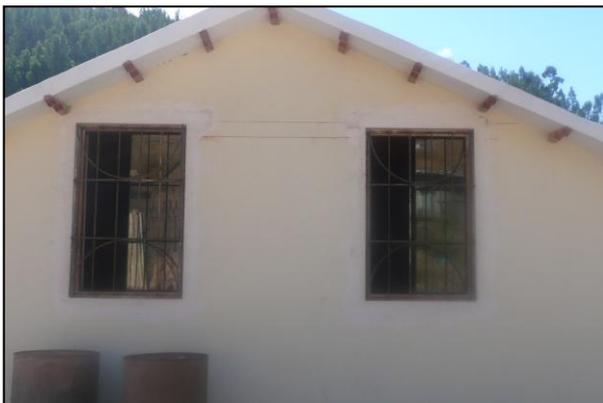
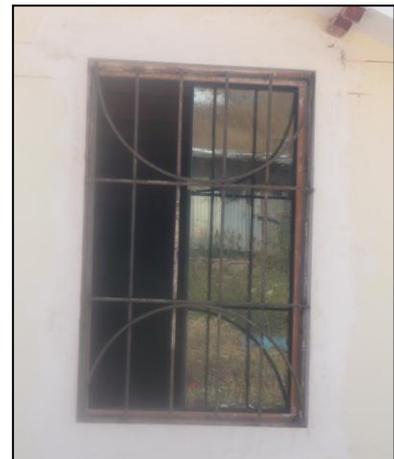
Se pinto todos los ambientes dos manos y los muros exteriores del primer patio se repintaron. Y se realizo una limpieza general en todos los ambientes.
