INFORME FINAL DE OBRA Y PRE LIQUIDACION DE OBRA - 2008

***PROYECTO: RESTAURACIÓN Y PUESTA EN VALOR
DEL MONUMENTO HISTORICO ARTISTICO
“TEMPLO COLONIAL DE HURIN SAYA”***

Residente de obra:
Arqto. JORGE DALTON BENAVENTE CASTILLO
CAP N° 6882

Cusco, Enero del 2009

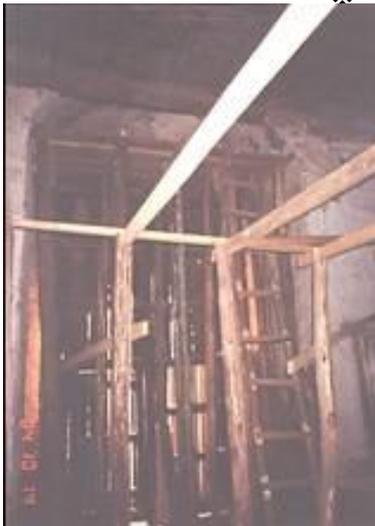
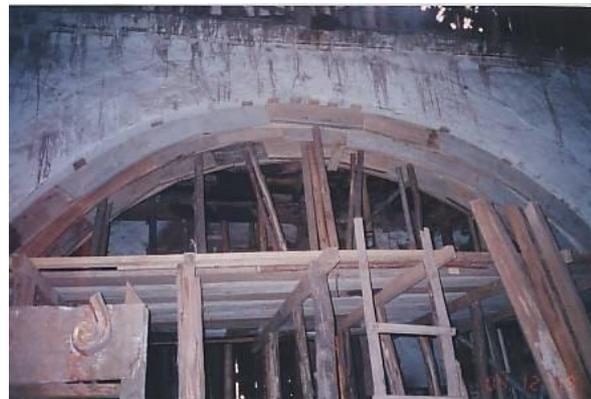
ESPACIO DEL SOTOCORO (Armado del Apuntalamiento)

El vano de Acceso Principal, el espacio correspondiente al Sotocoro, así como el Arco en el cual descarga el piso del Coro, que hasta la actualidad permanece completamente apuntalado.
