**R P V. M H A CAPILLA SAN ANTONIO DE PADUA - TAHUAY
CHUMBIVILCAS-CUSCO**

**INFORME TÉCNICO ANUAL
AÑO – 2008**

RESIDENTE: Arqto. JOSÉ KAROL NISHIYAMA VERA

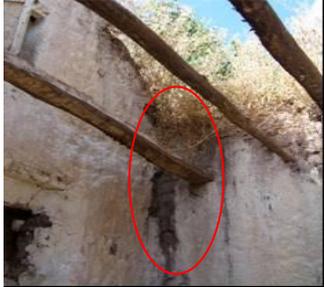
SOTOCORO: Patología - Causa Del Deterioro	
LESION	<ul style="list-style-type: none"> - Cimientos y sobrecimientos: lesión Mecánica de erosión y Desprendimiento - Muros: mecánicas y físicas grietas y fisuras, biológicas presencia de vegetación - Acabados: Desprendimiento y craquelamientos

CAUSA	Humedad, exposición a la intemperie.
EVOLUCION	Activa
DIAGNOSTICO	Muy Malo

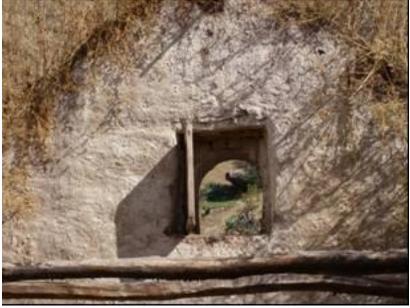
CORO: Patología - Causa Del Deterioro	
LESION	<ul style="list-style-type: none"> - Muros: lesiones mecánicas y físicas grietas y fisuras biológicas presencia de vegetación -Acabados: químicas de organismos y vegetal Desprendimiento y craquelamientos

CAUSA	Humedad, exposición a la intemperie.
EVOLUCION	Activa
DIAGNOSTICO	Muy Malo

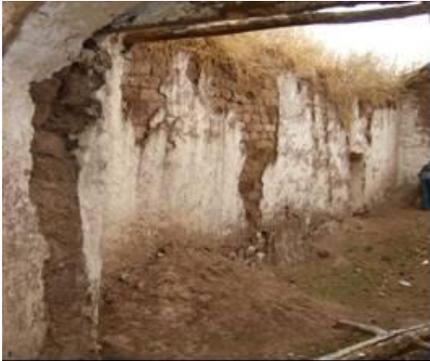
<u>NAVE:</u> Patología - Causa Del Deterioro	
LESION	<p>-Cimientos y sobrecimientos: Mecánica de erosión y Desprendimiento</p> <p>- Muros físicas grietas y fisuras</p> <p>- Acabados: Desprendimiento y craquelamientos</p>

CAUSA	Humedad, exposición a la intemperie.
EVOLUCION	Activa
DIAGNOSTICO	Muy Malo

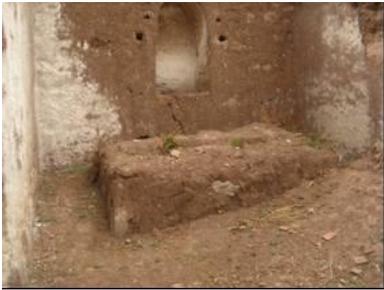
<u>PRESBIETRIO:</u> Patología - Causa Del Deterioro	
LESION	<p>- Cimientos y sobrecimientos: Mecánica de erosión</p> <p>- Muros: desplomes y físicas grietas y fisuras</p> <p>- Acabados: Desprendimiento.</p> <p>- Carpintería: intemperización despigmentación y craquelamientos</p>

CAUSA	Humedad, exposición a la intemperie.
EVOLUCION	Activa
DIAGNOSTICO	Deplorable y muy malo.

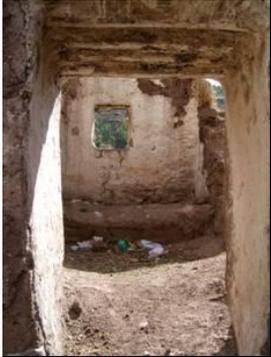
SACRISTIA: Patología - Causa Del Deterioro	
LESION	<ul style="list-style-type: none"> - Cimientos y sobrecimientos: Física de erosión - Muros: mecánicas, desplomes. - Carpintería: Desprendimiento, despigmentación y craquelamientos

CAUSA	Humedad, exposición a la intemperie.
EVOLUCION	Activa
DIAGNOSTICO	Deplorable y muy malo.

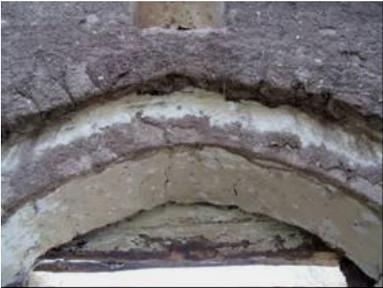
MURO DE PIES Y ATRIO: Patología - Causa Del Deterioro	
LESION	<ul style="list-style-type: none"> - Cimientos y sobrecimientos: Física de erosión y exfoliación - Muros: físicas fisuramiento y agrietamiento. - Carpintería: Desprendimiento, despigmentación y craquelamientos

CAUSA	Humedad, pujes, exposición a la intemperie.
EVOLUCION	Activa
DIAGNOSTICO	Malo

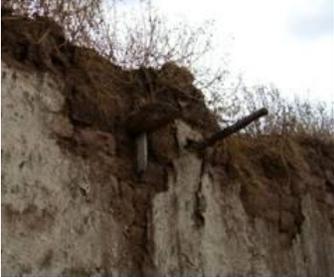
MURO DE LA EPISTOLA: Patología - Causa Del Deterioro	
LESION	<ul style="list-style-type: none"> - Cimientos y sobrecimientos: Física de erosión y exfoliación - Muros: mecánicas empujes, físicas fisuramiento y agrietamiento. - Carpintería: Desprendimiento, despigmentación y craquelamientos

CAUSA	Humedad, pujes, exposición a la intemperie.
EVOLUCION	Activa
DIAGNOSTICO	Malo

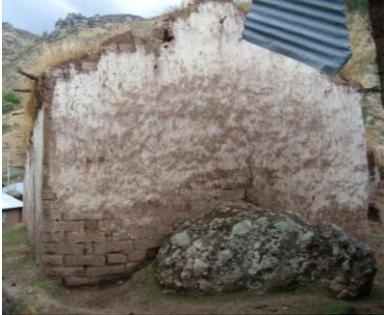
MURO DE LA TESTERO: Patología - Causa Del Deterioro
--

<p>LESION</p>	<ul style="list-style-type: none"> - Cimientos y sobrecimientos: Mecánica de erosión y exfoliación - Muros: mecánicas empujes, Físicas fisuramiento y agrietamiento.

<p>CAUSA</p>	<p>Humedad, esfuerzo de empujes exposición a la intemperie.</p>
<p>EVOLUCION</p>	<p>Activa</p>
<p>DIAGNOSTICO</p>	<p>Malo</p>

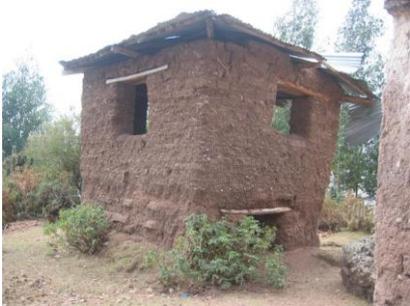
<p><u>CAMPANARIO: Patología - Causa Del Deterioro</u></p>	
<p>LESION</p>	<ul style="list-style-type: none"> - Cimientos y sobrecimientos: lesión Física de erosión y desgaste - Muros: mecánicas empujes, desplomes.

<p>CAUSA</p>	<p>Humedad, esfuerzo de empujes exposición a la intemperie.</p>
<p>EVOLUCION</p>	<p>Activa</p>
<p>DIAGNOSTICO</p>	<p>Deplorable y muy malo.</p>

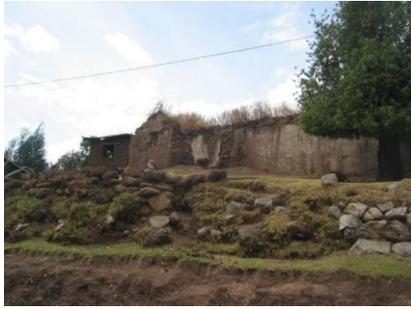
BARDA: Patología - Causa Del Deterioro

LESION	- Cimientos y sobrecimientos: lesión Física de erosión y empujes - Muros: mecánicas empujes, desplomes.

CAUSA	Humedad, esfuerzo de empujes exposición a la intemperie.	
EVOLUCION	Activa	
DIAGNOSTICO	Deplorable y muy malo.

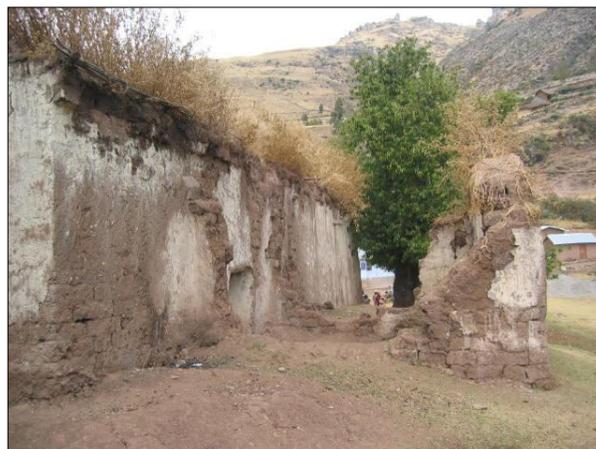
Estado al inicio de obra nave

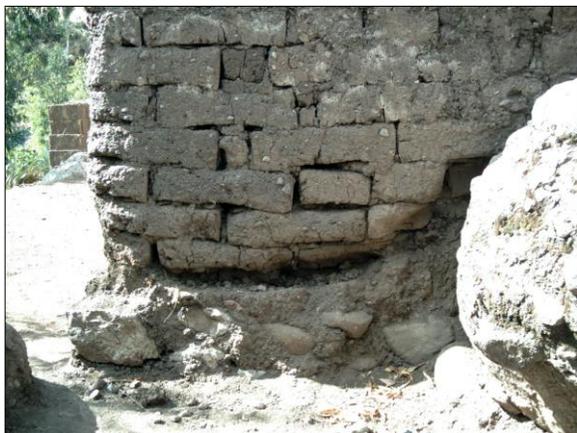
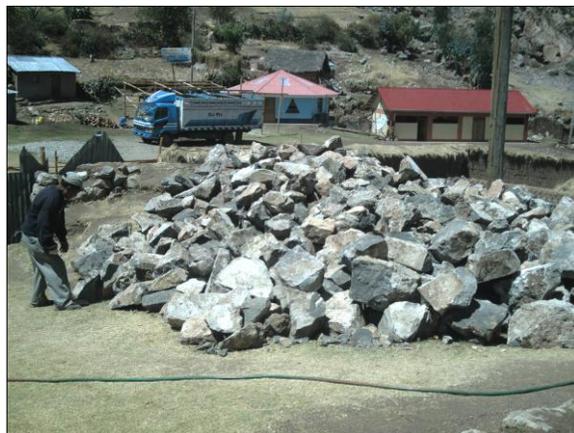
Fallas en muro testero (arriba y abajo)
