**INSTITUTO DEPARTAMENTAL DE CULTURA CUSCO
DIRECCION DE CONSERVACION DEL PATRIMONIO CULTURAL INMUEBLE
SUB DIRECCION DE OBRAS**

INFORME FINAL - 2008

OBRA: RESTAURACIÓN Y PUESTA EN VALOR DEL SITIO ARQUEOLOGICO DE QOLQAPAMPA.

RESIDENTE: ARQ. DANTE FÉLIX PALOMINO OLIVERA

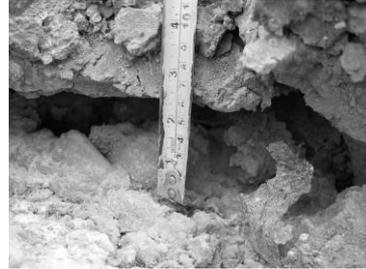
También restaurado, presenta dos agrietamientos hacia el lado extremo este del muro, estas grietas surgen a partir de la base. También presenta degradación de morteros en las juntas. La cabecera de muro se presenta expuesta.

VISTA DE LAS GRIETAS ENTRE MURO Y TALUD DE TIERRA

Se construyó un muro de contención ubicado en la parte superior del tercer andén del sitio arqueológico, este muro de contención servirá para proteger el talud y los muros prehispánicos en donde se habían producido asentamientos ocasionando agrietamientos y fisuras en dichos muros, este muro se modificó al que se plantea en el expediente, debido a que por su posición tangencial al muro prehispánico, afecta propiedad privada y además que casi 5m de muro incrementaría el peso en este lugar, así que se optó por reducir el muro propuesto a una longitud de 1.5m y fue ubicado, por razones de concepto restaurativo, detrás del muro prehispánico, dejando ver la mutilación del muro y parte de la cimentación como evidencia de la continuidad del muro. Estas pequeñas pero sustanciales modificaciones se tomaron conjuntamente con el supervisor de obra. Se construyó de concreto ciclópeo de $f'c=175 \text{ Kg/cm}^2 + 70\%$ de piedra grande en su cimentación y de $f'c=175 \text{ Kg/cm}^2 + 60\%$ de piedra grande en el talud de muro.

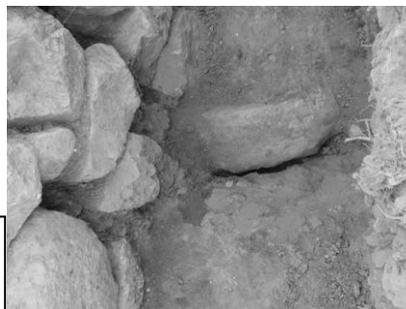
Se propone dos tramos de muros que requieren este tratamiento en el andén 4 hacia el extremo este. por cuanto estos han sido afectados por la eliminación de volúmenes de tierra hacia el extremo este, como se indica en los factores de deterioro, cuyas grietas deberán ser corregidas mediante este procedimiento. Para la facturación de esta propuesta se ha trabajado con la premisa de tecnología de muros en andenes, los cuales refieren inclinaciones constantes de 1% (3°) tanto horizontal como vertical (Kauffman 1991, Tovar 1996, Escalante 1991), es a partir de estos referentes que se ha propuesto el restablecimiento de plomadas, y además el registro arqueológico previo practicado en la zona, ha confirmado estas inclinaciones, por tanto son válidas para esta propuesta.

FISURA PRONUNCIADA EN LA BASE DEL MURO QUE AFECTA MUROS EN LA PARTE INFERIOR A ESTE

El tratamiento de consolidación de muros se plantea de manera general en todos los muros, dejando la recomposición en el andén 4, donde se registra el agrietamiento de muros a consecuencia de la falta de volúmenes de tierra hacia el lado Este. Igualmente los trabajos de restitución se plantean también en el andén 4, en el extremo este, como un sellamiento con el muro de contención del lado este que se fabricará como parte del tratamiento de protección del conjunto arqueológico.

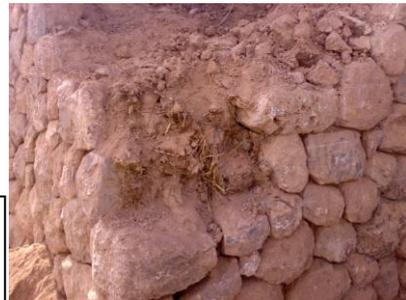
Esta actividad se ejecutó previo al inicio del trabajo restaurativo, implicando la liberación de flora existente por sobre los muros y sus bases ya que propician la degradación de las estructuras existentes.

DEGRADACION Y
DEBILITAMIENTO DE
MURO A CONSECUENCIA
DE LA MALEZA

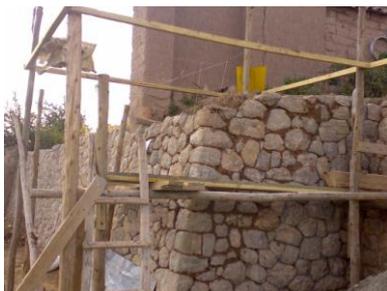
ASENTADO DE MURO
DESMONTADO.

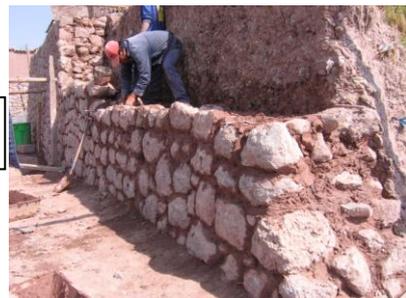
CONSOLIDACION Y EMBOQUILLADO DE MUROS.

Se restituyeron los morteros degradados en los paramentos de muro. La dosificación de estos morteros tuvo la proporción siguiente: arcilla 3, cal 1 y tierra 1, en el entendido que se requiere de un mayor aglutinante para lograr una mejor impermeabilización. Esta argamasa se colocó luego del retiro exhaustivo de material degradado, cuidando que no queden cuerpos de aire ni grietas que permitan la captación de partículas de agua ni de acumulación de agentes nocivos al muro.

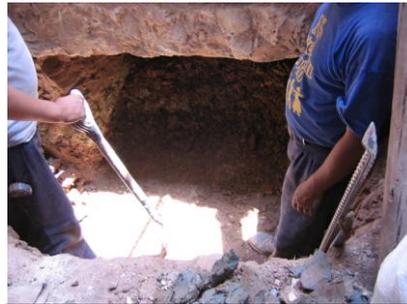
EXCAVACION PARA CALZADURAS

Después se hicieron excavaciones bajo el muro a calzar, cuyas dimensiones variarán según la necesidad de profundizar las cimentaciones, la profundidad oscilara por los 1.00 m. al igual que el ancho de la calzada, teniendo en cuenta el nivel de piso original del predio aledaño.

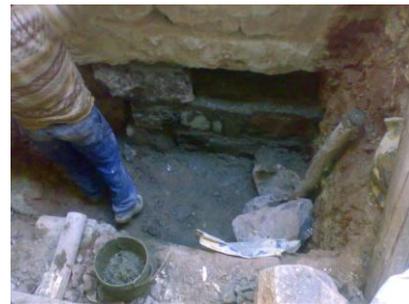
CALZADURAS DE CIMENTACION

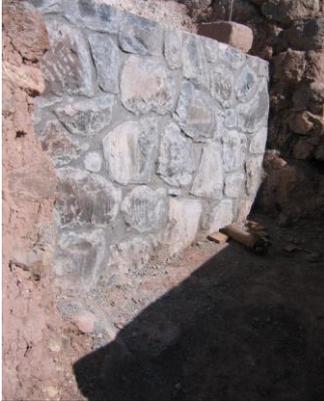
MUROS DE CONTECION PARA PROTECCION DE TALUDES
