**R P V. M H A TEMPLO VIRGEN ASUNCION DE TURPAY
GRAU - APURIMAC**

INFORME ANUAL

2008

“RESTAURACION Y PUESTA EN VALOR DEL MHA: TEMPLO VIRGEN DE LA ASUNCION DE TURPAY”

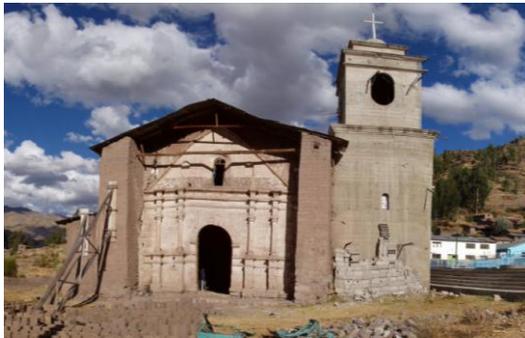
Fachada del Muro de Pies

La fachada del muro de Pies, esta constituida por una portada principal de estilo renacentista, constituida por dos cuerpos en sillar y el frontón en adobe, esta portada se encuentra en mal estado de conservación principalmente a causa de la humedad, existen dos contrafuertes que cubren el total de la altura de la portada, el contrafuerte del lado derecho registra una deformación por el asentamiento del muro produciendo el desprendimiento de la portada.

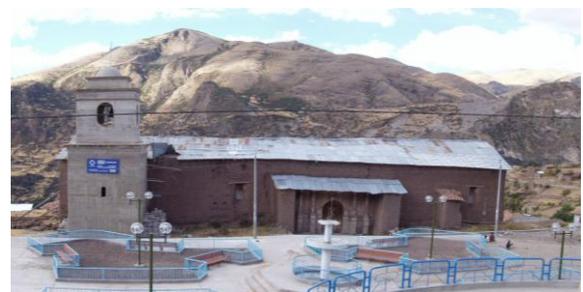
Fachada del muro de la Epístola enfrenteada con la plaza principal.

La fachada del muro de la epístola, es la que mejor se conserva pese a la perdida total de sus revestimientos; sin embargo se registra efectos de erosión en los muros, por causa de los aleros reducidos de la cobertura. Se registra que no existe traba entre el muro y los 03 contrafuertes, esta fachada posee una portada estilo renacentista en sillar que es la única que posee tejeros -en mal estado-, de los vanos que posee, el de mayor importancia es el portón en madera aliso con decoraciones en bronce –mal estado de conservación-, posee dos ventanas, una de ellas se encuentra tapiada con calamina.

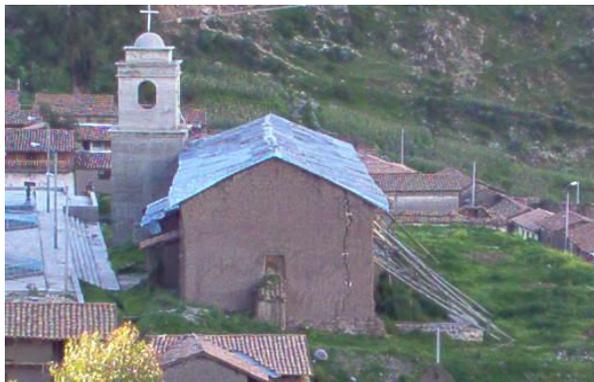
Fachada del muro Testero

En el sector del Muro testero, la sobecimentación es de piedra con mortero de barro, este sector ha sido rellenado con tierra por encima del atrio original a una altura de 1.90m, se registran procesos de erosión así como un agrietamiento vertical, se han procedido a realizar los apuntalamientos dobles en los muros correspondientes, con la finalidad de asegurar la estabilidad de los paramentos.

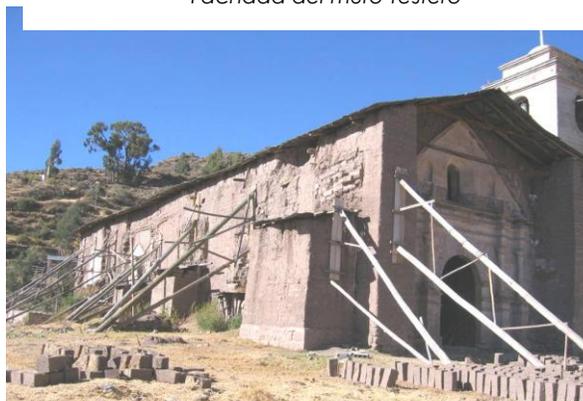
Fachada del muro del Evangelio seriamente dañada por el paso del tiempo.

La fachada del muro del Evangelio, es el sector mas critico, se registra perdida de elementos estructurales –contrafuertes-, espacios –Sacristía y Baptisterio-, el muro en toda su longitud ha perdido la verticalidad, provocando efectos de empuje sobre la portada, esta se encuentra con apuntalamientos; además que esta se encuentra tapida.

A la fecha de inicio de los trabajos de restauración se registro el colapso del tercio superior del muro, en el sector donde se ubicaba el coro, produciéndose la perdida de parte de este; así como del órgano que poseía el monumento.

Se ha realizado la restitución de los cimientos y sobrecimientos del ambiente del Baptisterio; también se han realizado el desmontaje de parte del muro del evangelio, debido a las condiciones de estabilidad en las que se encontraba; así como los apuntalamientos el todo este paramento.
