**RESTAURACION Y PUESTA EN VALOR TEMPLO SANTIAGO  
APÓSTOL DE LUCRE**

## **INFORME FINAL Y PRELIQUIDACION CUSCO - 2008**

**Residente de obra: Arqto. Alcides Enríquez**

Cusco, enero 2009.

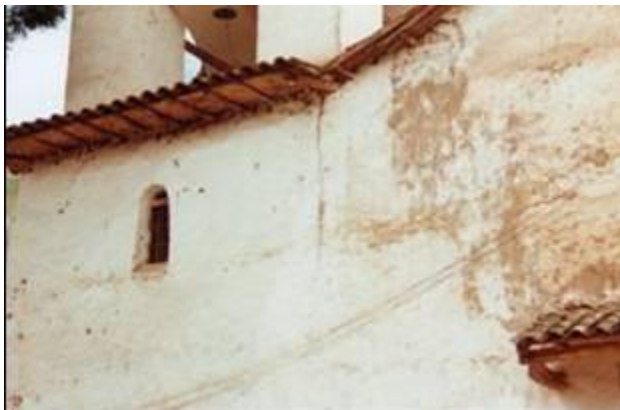
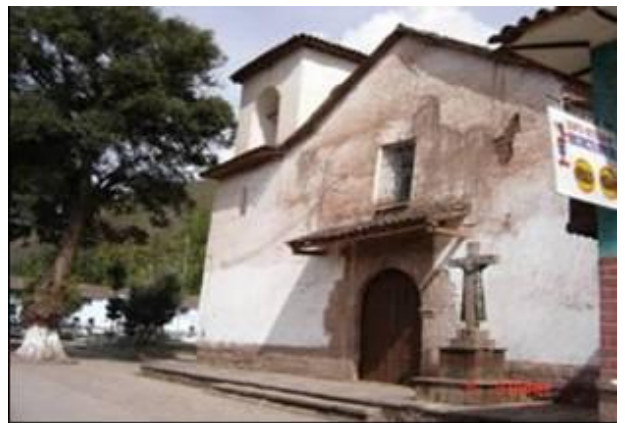
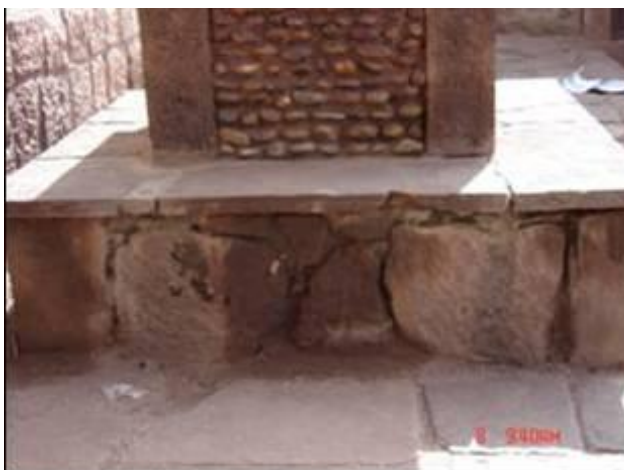
Además de la retención de humedad, en este sector mostraba claramente el deterioro de este muro, que presentaba fisuras a partir del nivel final del vano de acceso, las mismas que también se evidencian en los sectores de encuentro con el Baptisterio y la Torre – Campanario. Este deterioro se evidenciaba hasta la altura del hastial. En este sector se han realizado actividades de calzadura y restitución parciales.

La evacuación de aguas pluviales desde la cobertura tiene serias deficiencias, una canaleta provisional del costado de la Torre, la sección de los aleros de toda la fachada es mínima por lo que los muros no están protegidos.

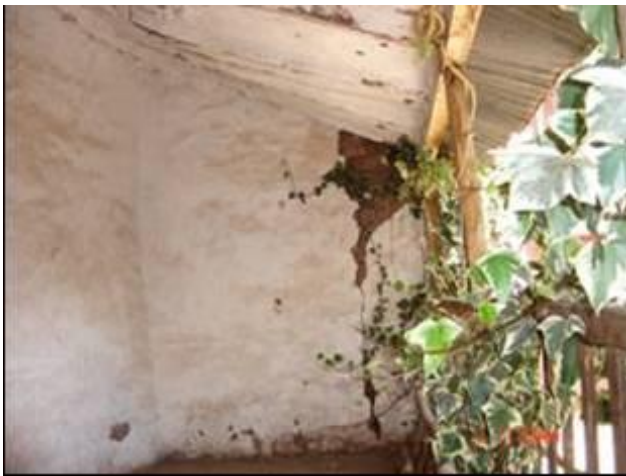
Esta fachada carecía de revestimiento que proteja sus muros; la evacuación de aguas pluviales desde la cobertura tenía serias deficiencias, la sección de los aleros de toda la fachada era mínima por lo que la mayor parte de la extensión de sus muros no están protegidos. Durante el presente año de 2007 se procedió a la calzadura y restitución, así como la reposición de los revestimientos de los muros y contrafuertes parcialmente. En este sector al igual que en la fachada principal, el muro presenta ; a media altura presenta un tejeroz que se encuentra en mal estado los mismos que han sido desmontados, para ser repuestos posteriormente .

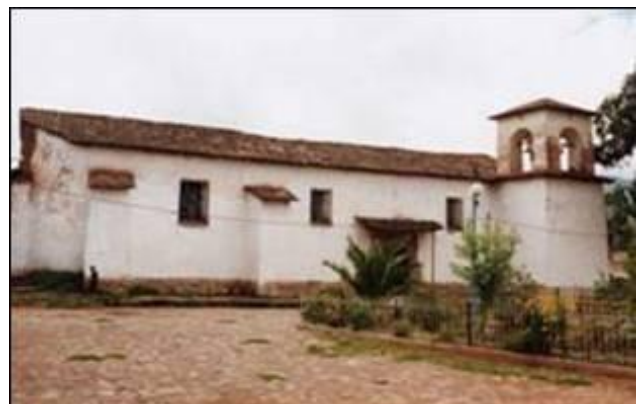
Los contrafuertes que corresponden a este sector como se indicó anteriormente han recibido procesos de restauración.

El haber adosado las estructuras de la Casa Curial, generan serios problemas de mantenimiento, estabilidad y también de carácter estético, no permitiendo la visualización íntegra del Templo.

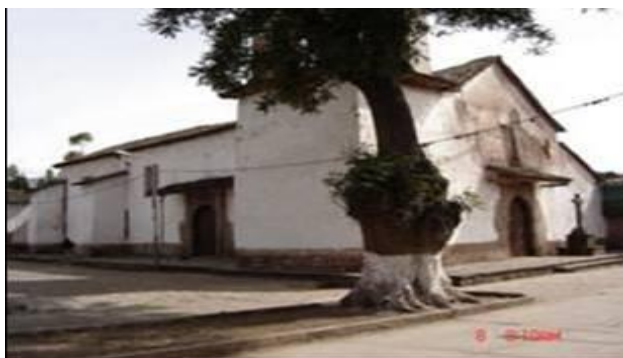
En esta fachada podemos apreciar; en el primer plano de que manera viene siendo afectada la fachada de la Torre – Campanario debido a que la sección de los aleros que presenta no permite la defensa de sus muros. Presenta inclusive una canaleta provisional del costado de la Torre que afecta el sector del ingreso.

En este sector también se puede apreciar las deficiencias que existen en la unión o encuentro de los muros de la Torre y los contrafuertes con los del Templo, presentando una traba deficiente; por lo que estos tienen un trabajo independiente respecto a los muros adicionados. También en el sector de los contrafuertes encontramos los problemas en la sección de los aleros; así como la precariedad con que ha sido colocado el tejaro en el ingreso lateral al Templo.

A nivel de un tercer plano, el deterioro también está originado por la humedad, que ha afectado la puerta de ingreso habiendo ocasionado que la parte inferior de esta presente erosiones. Por estas consideraciones se ha priorizado la intervención de este sector en el 2007 con acciones de calzadura de muros en forma parcial.

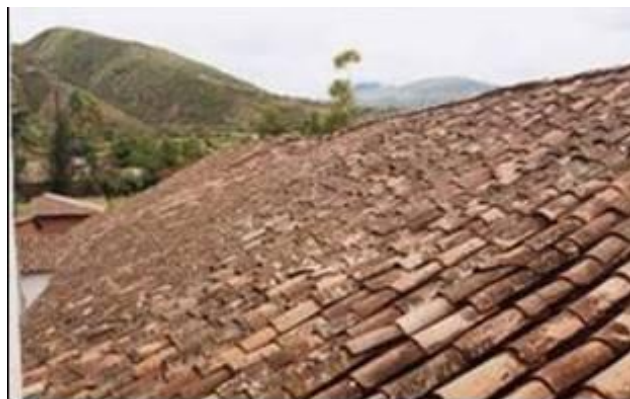
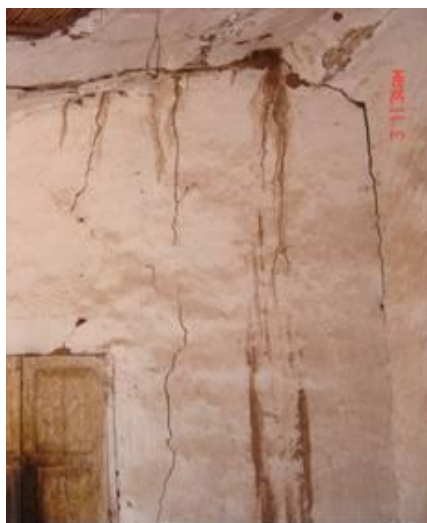
Existen problemas a nivel de toda la cobertura del Templo; el sistema de la estructura de techos no es el adecuado, debido a la longitud que debe cubrir, no habiendo usado la estructura de pares y nudillos siendo evidente el desnivel de la cobertura tanto en faldones como cumbrera. Siendo más evidentes estos problemas en los sectores del Coro, la Nave y el Baptisterio.

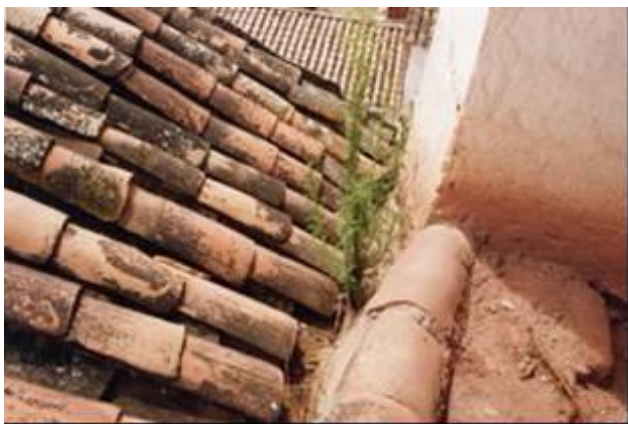
El nivel de todo el conjunto se presenta el desfase de los elementos cerámicos, tejas en mal estado que requieren ser sustituidas en un volumen bastante grande o el rearmado integral de la cobertura. Existe problemas en la evacuación de aguas a la altura del cuerpo de campanas, por carecer de un diseño adecuado en la solución de la cobertura, dañando el muro e inclusive afectando hasta el interior del campanario.

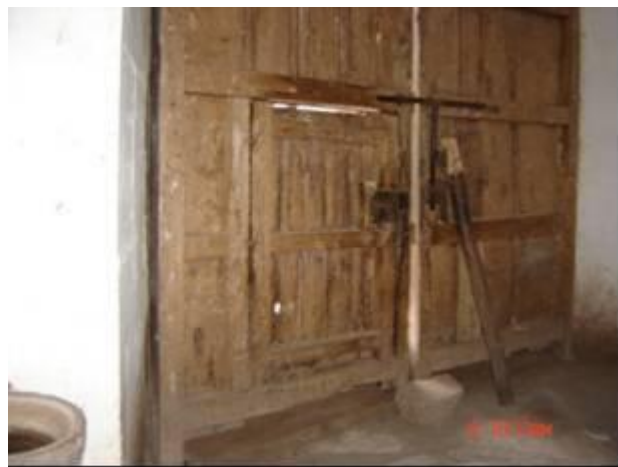
Existe una falla estructural del muro de pies, a partir del arco de la portada de ingreso.

La humedad es notoria a nivel de las bases de este sector, habiendo deteriorado inclusive los poyos.

Es evidente que existen problemas en la traba del muro de pies con los muros de la epístola y el evangelio; presentándose fisuras a 2/3 de la altura total de este ambiente.

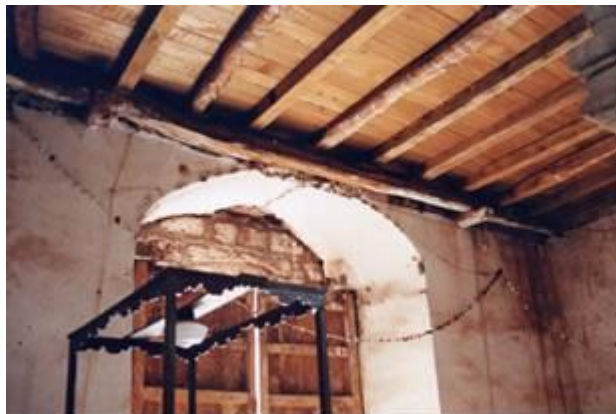
El tablero inferior de la puerta de acceso lateral del sector del Evangelio se encuentra sumamente dañado; siendo notoria la presencia de humedad en el umbral de la puerta (base del muro en el sector del acceso).

Claramente visibles son las deficiencias existentes en la cabecera de muros; que se encuentra sin concluir sin ningún tratamiento encontrándose los adobes de este sector completamente dañados, no se ha hecho uso tampoco de la viga arrocabe.

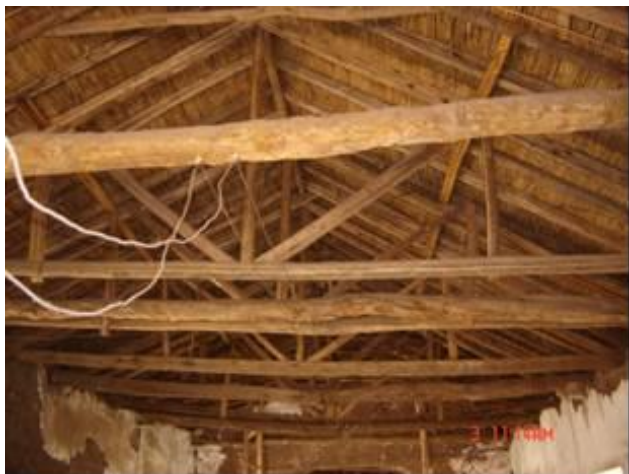
Se ha empleado para la cobertura tijerales, solución no adecuada, generando cargas innecesarias y siendo un elemento estructural no adecuado para las luces existentes.

La falla de la cobertura es notoria en toda su longitud, por que los elementos estructurales del techo se encuentran deteriorados y apolillados; inclusive el sector próximo al Arco Toral, esta apuntalado por que ha perdido su nivel. Además existen innumerables goteras tanto a nivel de la cabecera de muros como en la misma Nave. Tanto en el caso del sector de acceso en el muro del evangelio como en el caso del Arco Toral, hoy se encuentran sin apuntalamiento; pero presenta muchas deficiencias en las intervenciones que se han efectuado; existen problemas en la traba de sus muros laterales; presentando fisuras a la mitad de la altura total de este y estando en riesgo su estabilidad por la sobrecarga del hastial.

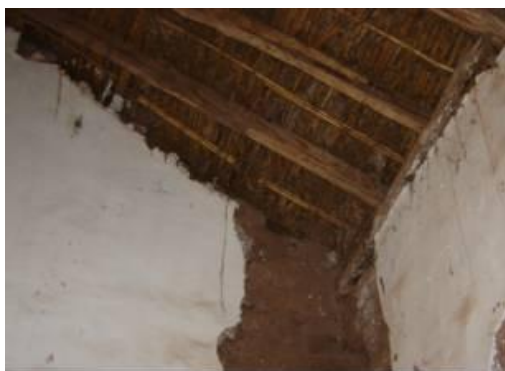
Es evidente que existen problemas en la traba de los muros laterales tanto con los del Templo como con el del fondo; presentándose fisuras a la mitad de la altura total de este ambiente.

En este ambiente también son visibles las deficiencias existentes en la cabecera de muros; que no cuentan con ningún tratamiento encontrándose los adobes de este sector completamente dañados, no hay evidencia de la viga arrocabe.

Esta cobertura no ha sido intervenida; lo que resulta evidente debido a que los elementos estructurales del techo son antiguos y se encuentran deteriorados y apolillados, encontrándose apuntalada su cobertura. Además existen innumerables goteras tanto en la cabecera de muros como en el centro del ambiente.

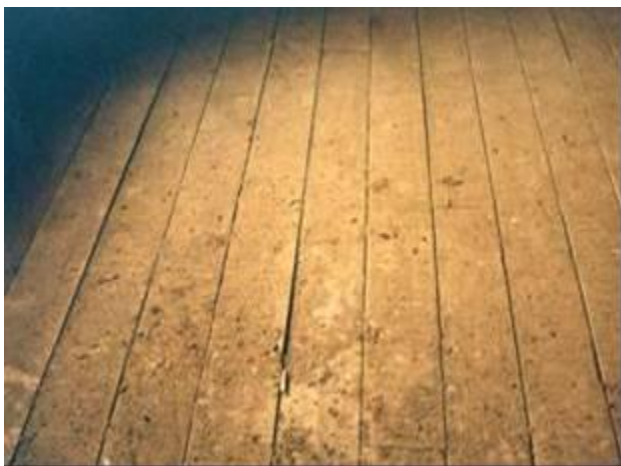
La estabilidad de su piso viene siendo afectada, debido a que la sustitución efectuada ha sido solamente de algunos elementos estructurales, habiéndose mantenido algunos elementos antiguos; que hoy se encuentran deteriorados y apolillados.

En el muro de pies correspondiente a este nivel, evidencia un deterioro total; presentando fisuras desde el hastial hasta el piso del coro que abarcan una longitud aproximada de 2.00 mt..
