INFORME ANUAL DE PRE LIQUIDACION – 2008

**Restauración y Puesta en Valor Sector: Andenes Qhosqa
Parque Arqueológico Písaq.**

Cusco, Enero del 2009.

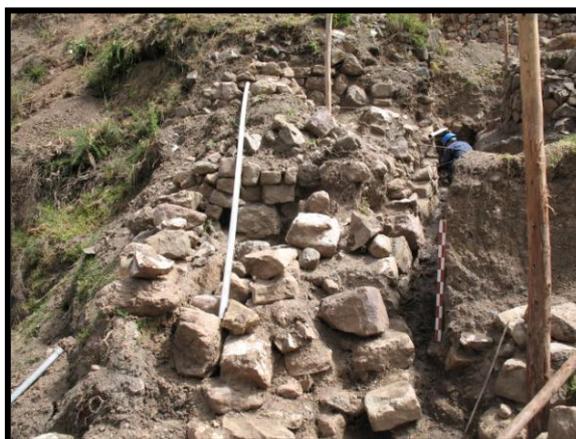
02.07 RECUPERACIÓN DE ELEMENTOS LÍTICOS ARQUITECTÓNICOS DISEMINADOS.

Con el fin de volver a colocar en su sitio original los elementos líticos arquitectónicos que han colapsado de los paramentos, se ha procedido a recuperar armando un muro seco al pie de cada tramo de muro que ha colapsado, los mismos que serán debidamente registrados fotográficamente y literalmente, para en seguida proceder con la colocación de los elementos líticos en su posición original.

Asimismo los elementos líticos que se hallan diseminados en las plataformas de los andenes se procedieron con la recuperación. Esta labor nos permitió restituir con sus propios elementos líticos en los tramos de los muros que se hallan colapsados.

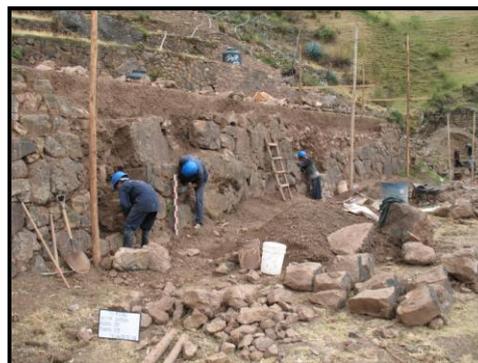
03.09 DESMONTADO Y ARMADO EN SECO DE MURO RETICULADO Y CODIFICADO.

Después del proceso de retícula y codificado, los elementos líticos fueron desarmados con sumo cuidado a fin de no variar su ubicación original, de forma tal que será armado en seco sobre una superficie plana, distribuyendo en un área los elementos interiores y en otro los elementos exteriores, conformando muros “en seco”. Por cuestiones técnicas generalmente se arma en dos partes; la parte superior del muro se colocará en la plataforma superior (el muro seco) y el resto del muro en la plataforma inferior, a fin de facilitar el trabajo.

Posteriormente se ha continuado con la labor que consiste en volver a colocar los elementos líticos conformantes de las estructuras, en su posición original o primigenia, previamente registrada en base a los pasos anteriores y con la finalidad de devolver a estas sus condiciones estructurales.

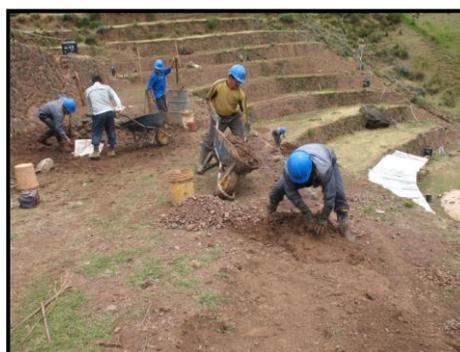
08.01 CUBERTINAS DE PROTECCIÓN EN CABECERAS DE MURO.

Esta labor se ejecuto en un área de 4,500.00 m²., en las cabeceras de los muros intervenidas y tramos consolidados, la misma que consistirá en la aplicación de una capa de protección que evitará la penetración de las aguas pluviales al núcleo del muro. La preparación de la mezcla incluye cal, arcilla, tierra y cemento, en una proporción de 01:03:01:1/4 respectivamente, a esta mezcla se agrega arena como elemento cohesionante tradicional en una proporción de 1/2.

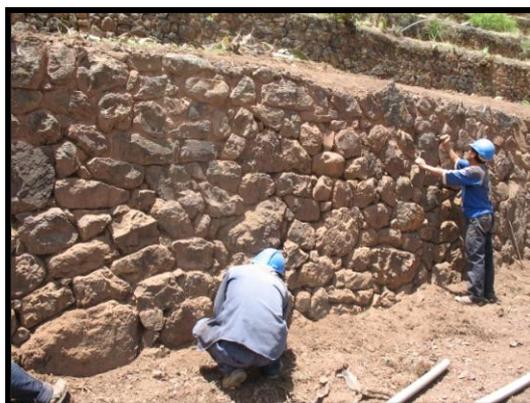
09.02 CONSOLIDACIÓN DE MURO DE APAREJO SIMPLE.

En los paramentos de los andenes 01 al 21, con el transcurso del tiempo, originados por el intemperismo, el mortero original que en proporción media servía para unir las juntas de los elementos líticos arquitectónicos conformantes de los muros han desaparecido casi en su totalidad poniendo en peligro de colapso. Para esta labor se aplico una mezcla preparada de cal, arcilla, tierra, como cohesionante cemento, en la siguiente proporción 01:03:01:1/10, en los espacios limpiados previamente el mortero degradado. Esta mezcla no cubrirá las piezas líticas arquitectónicas componentes del aparejo, a fin de mantener la armonía de los paramentos originales.

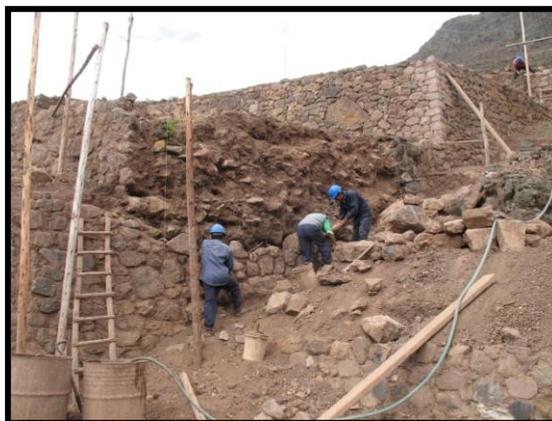
09.04 RECOMPOSICIÓN DE MURO DE PIEDRA APAREJO CONCERTADO.

Se ejecuta esta partida en paramentos de los andenes 01 al 21, que se hallan con problemas estructurales con pérdida de verticalidad original, fisuras grietas, desde la mampostería hasta el núcleo ya que han perdido plomada de manera muy acentuada y se encuentran a punto de colapsar, con la finalidad de devolver y mantener la estabilidad general del muro a nivel de su sobre cimentación hasta la cabecera del muro.

Para esta actividad se seguirán los siguientes pasos técnicos: registro fotográfico, gráfico, con inclusión de levantamientos, cortes, secciones y escrito al detalle, previo reticulado, codificado de los paramentos a recomponerse.

Para ello se empleará la técnica de anastilosis, trabajo que se lleva a cabo con sumo cuidado; El desarmado de piedra por piedra y “rearmándolos” en “seco” de acuerdo a su código, también piedra por piedra guardando su posición original de junta hilada tras hilada pero en sentido inverso sobre una superficie plana, se distribuirá en un área los elementos exteriores y en otra área los elementos interiores componentes del muro original, procederá a un proceso de consolidación estructural que permitirá su permanencia a través del tiempo, restituyéndole su proceso primigenio tanto en verticalidad como en su estereotomía de la arquitectura pre hispánica.

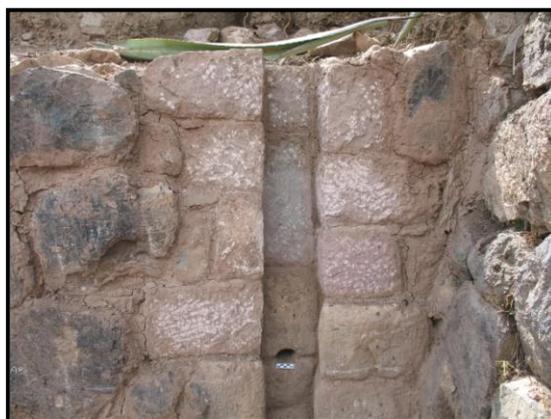
09.06 RESTITUCIÓN DE MURO DE APAREJO SIMPLE (CON SUS PROPIOS ELEMENTOS LÍTICOS)

Los andenes; 01 al 21, se encontraban colapsados por segmentos, considerando toda la longitud de dichos andenes, que ha ocasionado la pérdida de las plataformas agrícolas, fueron restituidos con sus propios elementos líticos, previa las excavaciones arqueológicas y masivas, que nos permitió recuperar en forma sistemática, para en seguida ejecutar, tomando en cuenta las normas y acuerdos internacionales. De acuerdo a los metrados se restituirá con sus propios elementos líticos en un 98% aproximadamente y el restante con elementos

La “restitución” de muros y/o estructuras debe conceptuarse como la acción de “devolver a la estructura en su volumen y estabilidad aquellos elementos que se encuentran al pie del muro e inmediaciones y de cuya ubicación se tiene certeza” es decir, que aquellos elementos colapsados por diferentes causas, deben volver a constituir realmente parte de las estructuras.

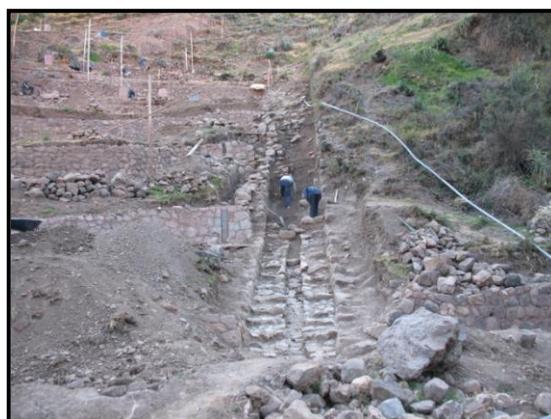
09.09 RECOMPOSICIÓN DE CANAL PIEDRA EN PARAMENTO.

Los canales que se hallan desplazados y con grietas a nivel de las juntas, previo reticulado y codificado se procedió con los registros gráficos y fotográficos del estado actual, se llevará a cabo con el desarmado y armado sobre una superficie plana para en seguida volver a colocar en su posición original, con la ayuda de los registros gráfico y fotográfico. A fin de mantener en lo posible su posición primigenia.

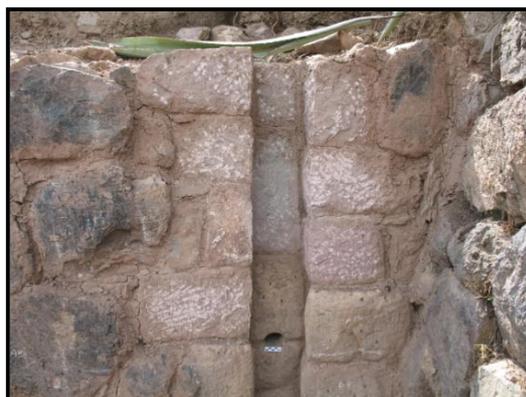
09.13.13.5 RESTITUCION DE CANAL DE PIEDRA CON MATERIAL NUEVO (EN PARAMENTO).

La restitución de los canales, se realizó previo registro minucioso, se ceñirá estrictamente a la acción física de volver a colocar con elementos propios manteniendo su morfología y características propias. Con la finalidad de garantizar la estabilidad solidez de los canales verticales que se hallan en los paramentos de los muros de andén, que fueron construidos con fines de riego de este sector.
