INFORME ANUAL Y PRE LIQUIDACION 2008

RESTAURACION Y PUESTA EN VALOR DEL TEMPLO SANTIAGO APOSTOL DE LAMAY - CALCA

ARQ. CESAR ALOSILLA SALAZAR

INFORME ANUAL Y PRE LIQUIDACION DE OBRA 2008

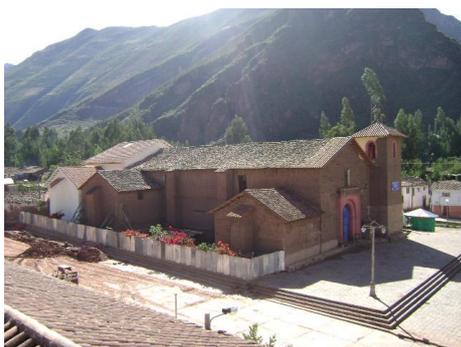
Foto (01) Vista del conjunto volumétrico del templo de Lamay, destacan las capillas laterales correspondientes al muro del evangelio.

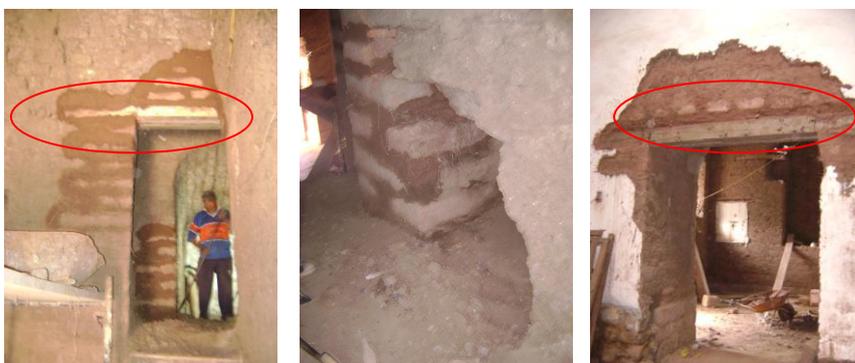
Foto (12-13-14) Vista de los trabajos de calzadura de muros de adobe en el sector de acceso al pulpito, cambio de dinteles aserrados en el accesos al pulpito y a la capilla de la Co Sacristía, así como la liberación de los embarres.

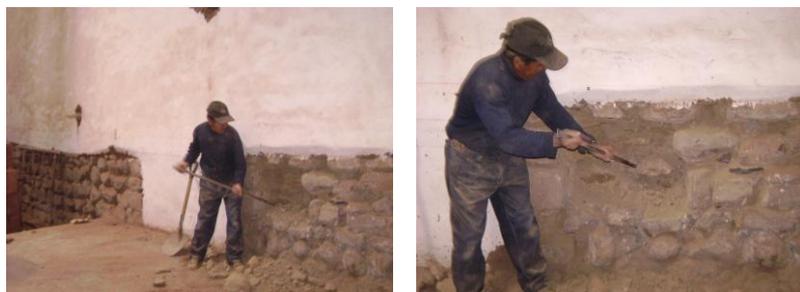
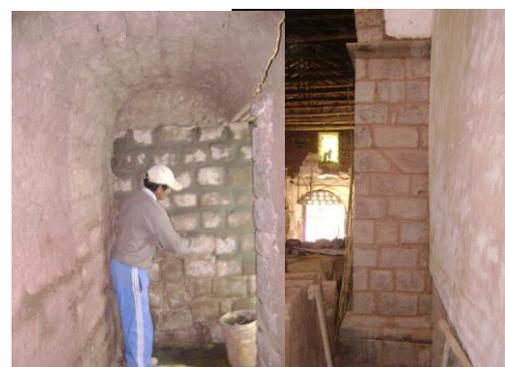
Foto (20-21-22) Vista de los trabajos de calzadura de los sobrecimientos en muros del evangelio y epístola del presbiterio, tomando en

consideración que las unidades líticas se hallan exfoliadas por ser areniscas.

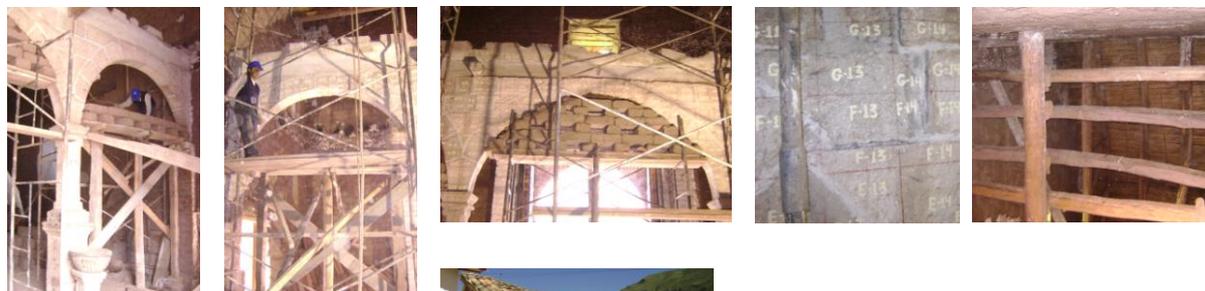
Foto (23-24-25-26-27) Vista de los trabajos de reticulado, codificación, desmontaje de entepiso y arcos de piedra en el sotocoro.

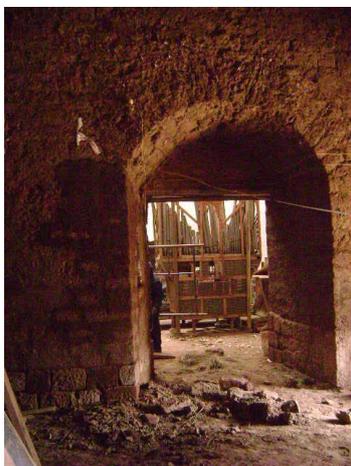
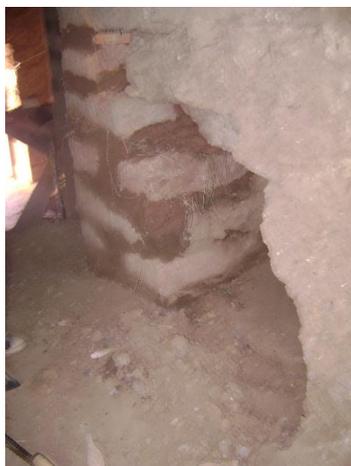
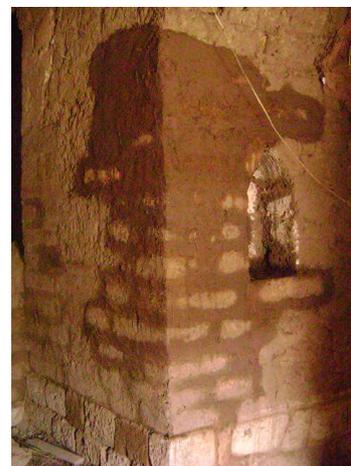
Foto (41-42-43-44) Vista de los trabajos de intervención a nivel de calzadura de muros de adobe, en la capilla de la co-sacristía, muro se pies interior del sotocoro.

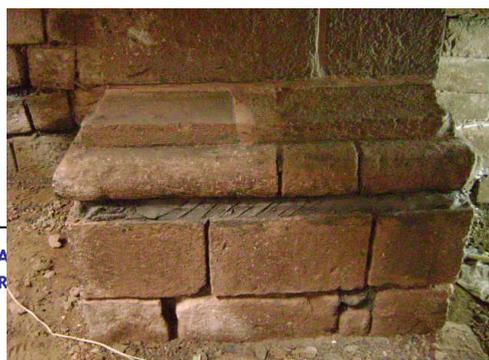
Foto (48-49) Vistas de los trabajos de liberación de juntas, consolidado y emboquillado de

muros de piedra, del arco triunfal y bases del mismo.

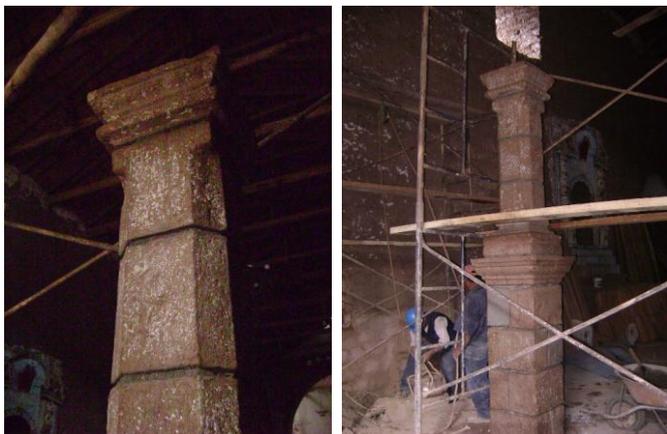
Foto (50-51) Vista los trabajos de precomposición y restitución de las bases y columnas de piedra correspondientes a los arcos del sotocoro, así mismo se aprecia con un tono mas claro de la textura de la piedra las piezas restituidas.

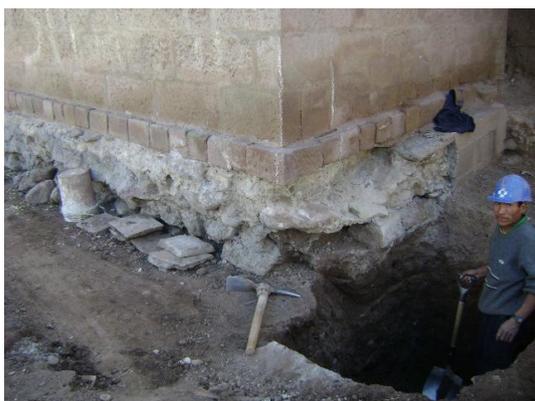
Foto (73-74-75) Vista de los trabajos de apertura de zanjas a nivel de los cimientos de la torre, nótese que no son muy profundos; procediendo a la calzadura de los mismos con mezcla de concreto de 145 kgr/cm², para dotar mayor estabilidad estructural a la torre.

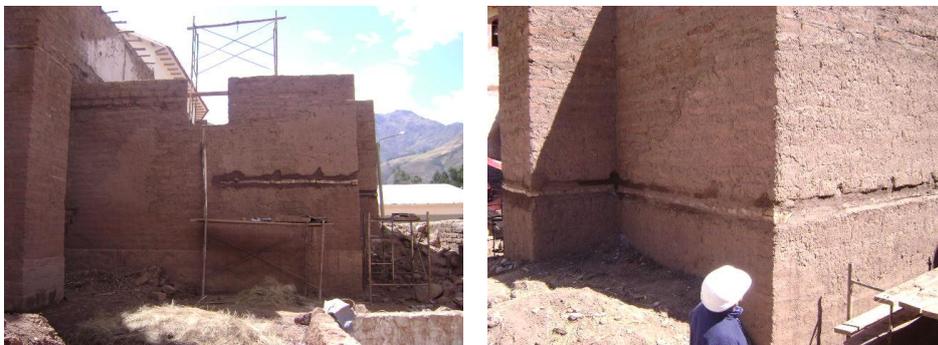
Foto (82-83) Vista de los trabajos de restitución de muros de adobe y reforzamiento de llaves de madera rolliza.

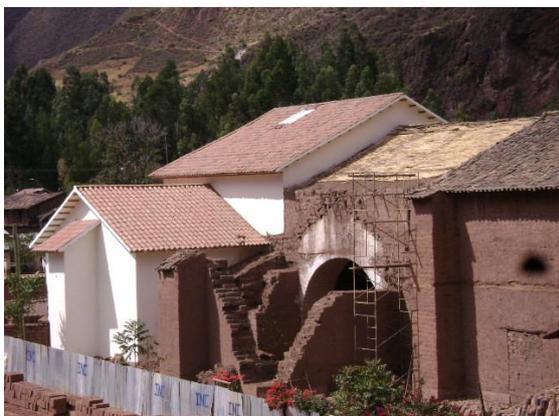
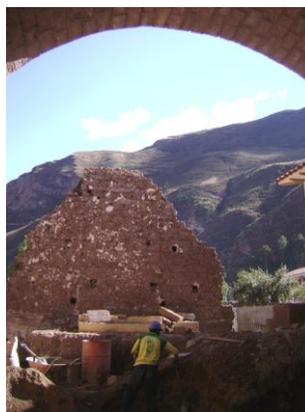
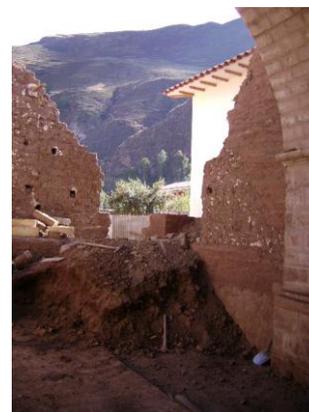
Foto (93-94-95) Vista del proceso de desmontaje de los muros norte, este y oeste de la capilla central correspondiente al muro del evangelio, que presentaban fisuras profundas y separaciones en las esquinas producto de asentamientos y fallas estructurales, así como la meteorización producto del intemperismo y las múltiples goteras.

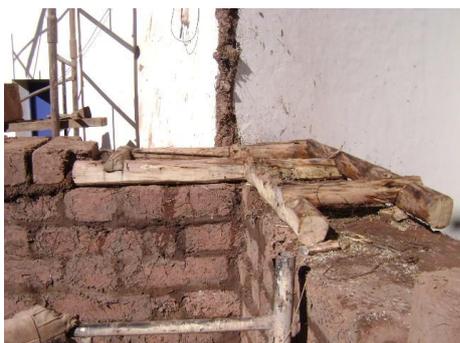
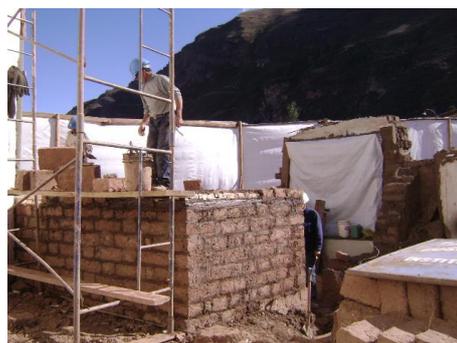
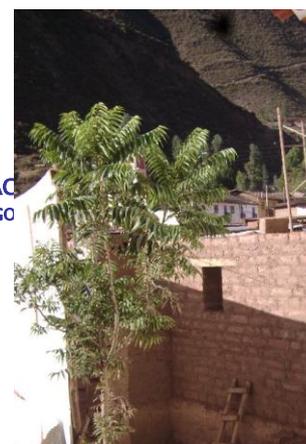
Foto (96-97) Restitución de muros de adobe, en la capilla del Sr. del Sto. Rosario; destaca la colocación de llaves en “L” de madera rolliza .

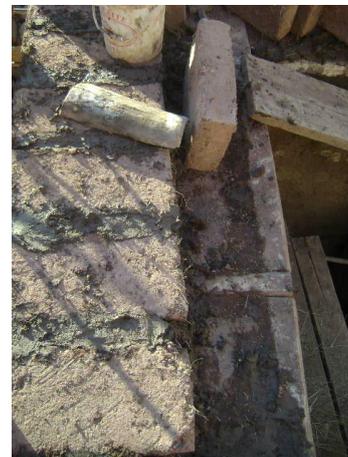
Foto (98-99-100) Calzadura de muros de adobe y colocación de llaves de madera rolliza de amarre en “L”, “T” en los muros de la Capilla Central del muro del evangelio.

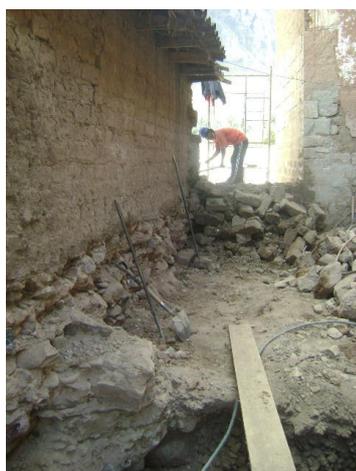
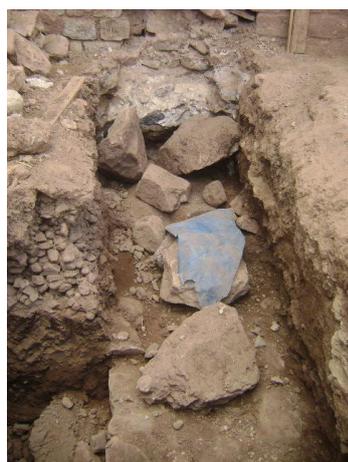
Foto (105-106-107) desmontaje y liberación de cimientos y sobrecimientos de piedra y barro en la capilla de acceso a la torre.

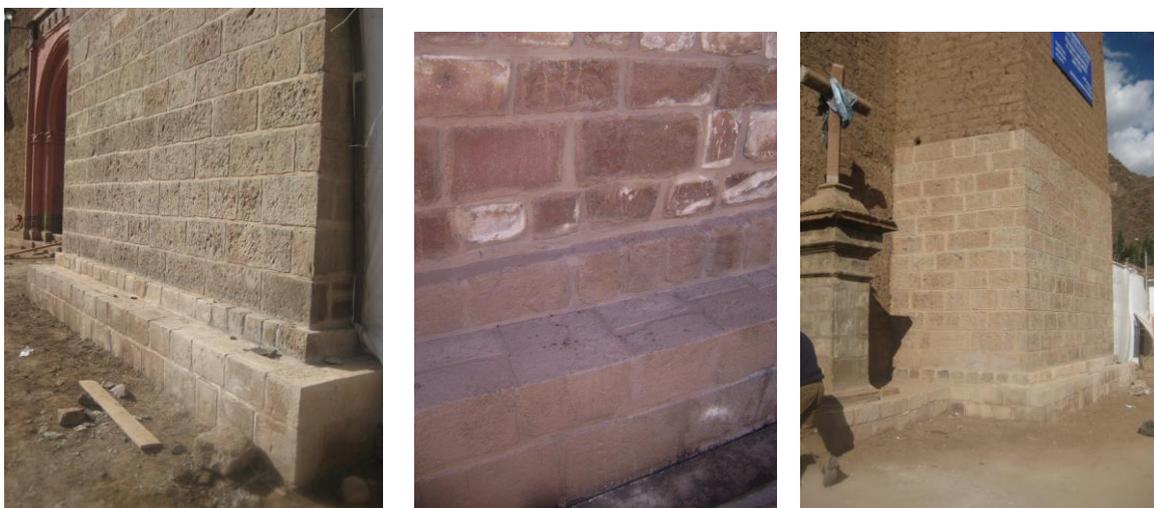
Foto (121-122-123) Vistas del proceso de restitución del poyo de la torre del templo y consolidación del sobrecimiento muro de piedra,

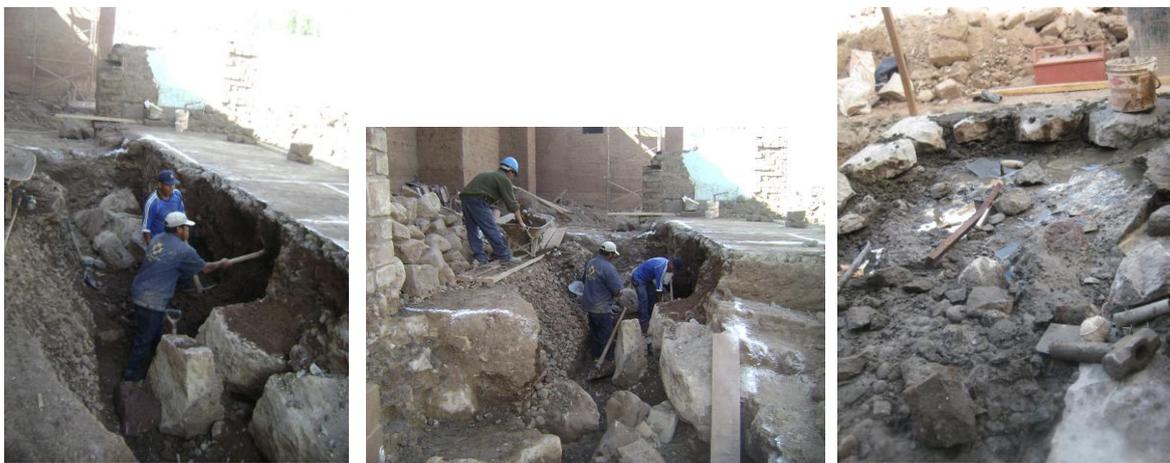
Foto (124-125-126) Vistas del proceso de liberación y desmontaje de los cimientos, así como la restitución de los mismos con concreto 140 kg/cm², en la capilla de acceso a la torre, lados este, oeste y sur.

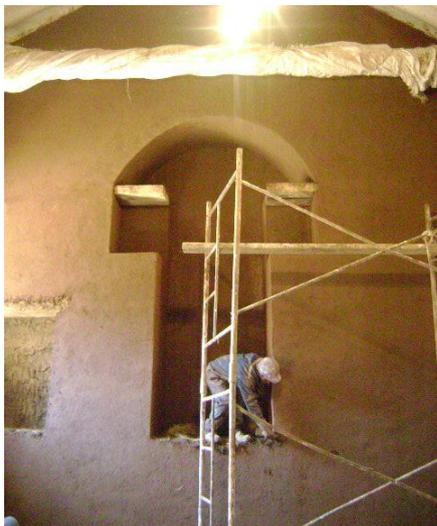
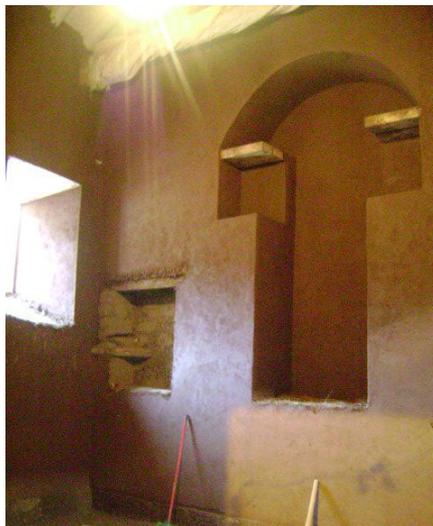
Foto (144-145) Vistas del proceso de embarre de los muros del interior de la capilla de la Co-Sacristia, destacan los remates de las hornacinas y los vanos de dicho ambiente.

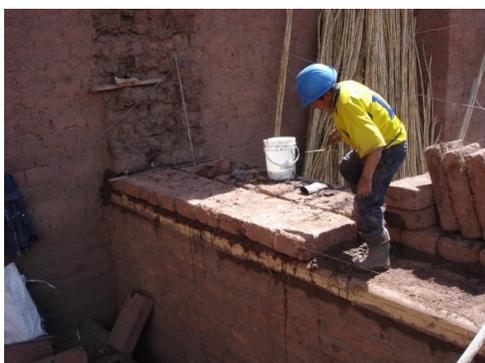
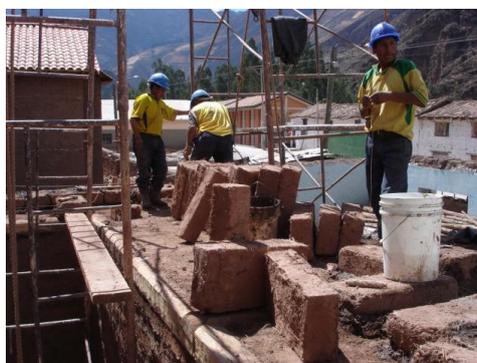
Foto (160-161) Proceso de restitución de los muros de adobe en la capilla de acceso a la torre y cabecera de muros nave.

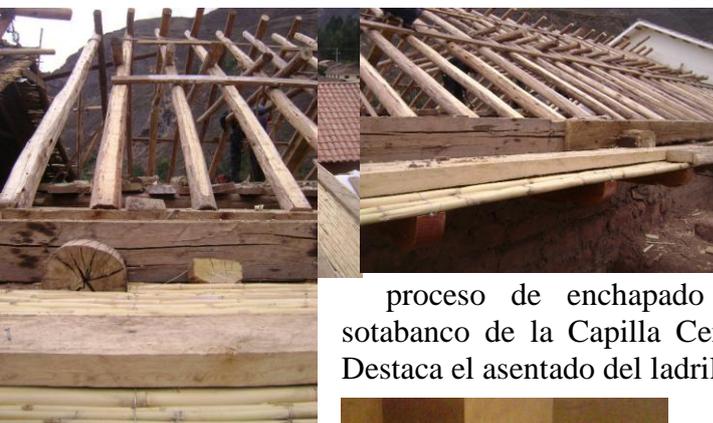
Foto (176-177-178) Proceso de restitución de Pares con palo rollizo de 7" x 8.5 ml. y Yugos de madera rolliza de eucalipto de 5" x 4.00 ml; así como la restitución de soleras de alero.

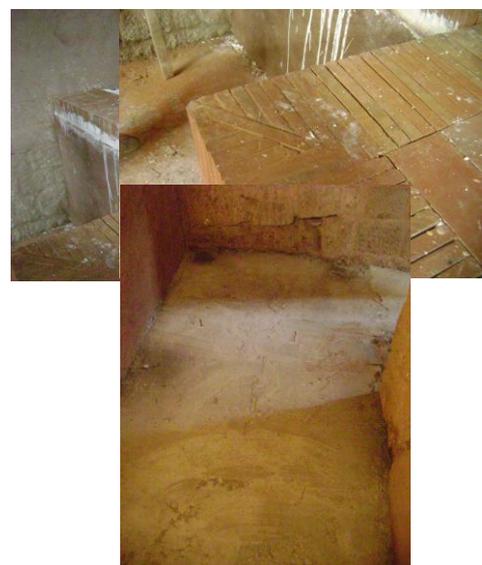
Foto (181-182-183) Liberación de piso de tierra empedrado de falso piso con piedra mediana y vaciado de falso piso; así como embarre de muros de adobe en el acceso al pulpito.

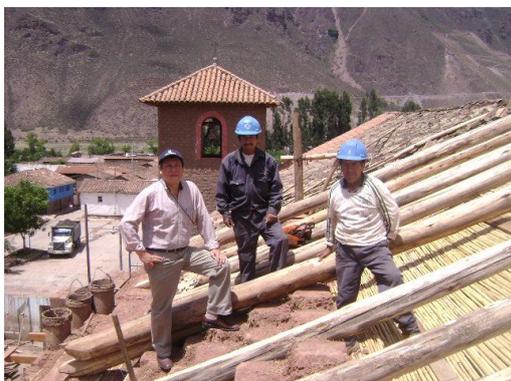
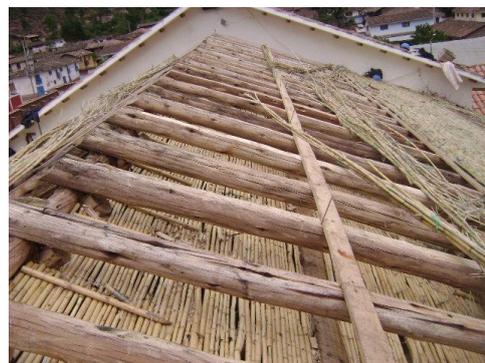
Foto (184-185) Vistas del proceso de restitución de los Sobrepares sobre los muros del evangelio y epístola del techo de la nave central, destaca el encarrizado; dichos materiales previamente tratados con preservante de madera (chemaderil).

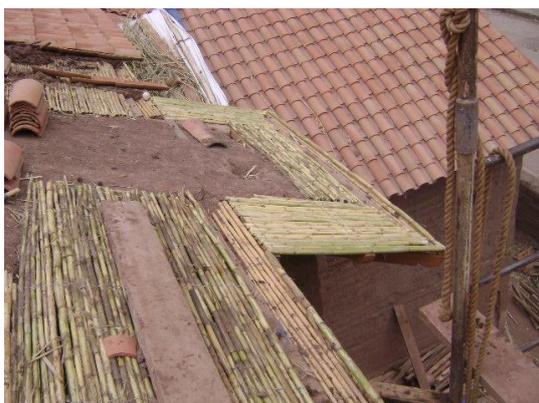
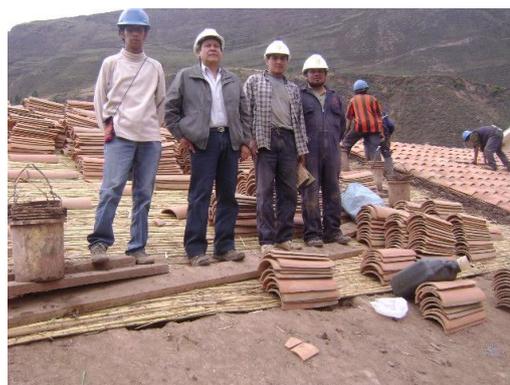
Foto (186-187) Vistas del proceso de restitución de las cabeceras de muros y contrafuertes de la nave central, así como encarrizado de aleros; restitución de la cubierta de teja colonial.

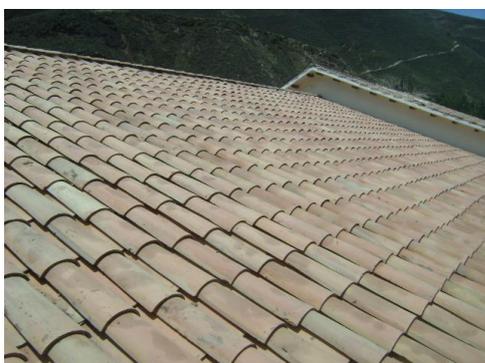
Foto (188) Vistas final del proceso de restitución de la de la cubierta con el sistema de par y nudillo y teja colonial en la nave central..

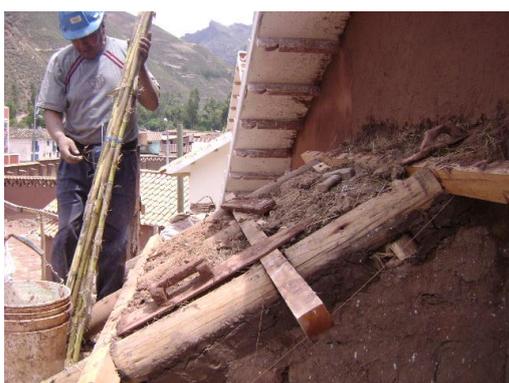
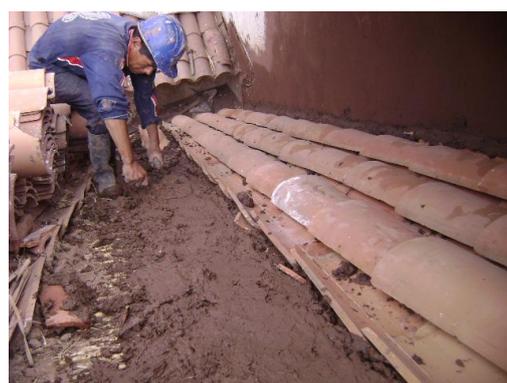
Foto (199-200) Vistas del armado de las estructuras de sobrepares previamente tratados con preservante de madera (chemaderil) sobre la cabecera de los muros del contrafuerte de la Capilla del evangelio y epístola, restitucion de techo con teja colonial sobre torta de barro.

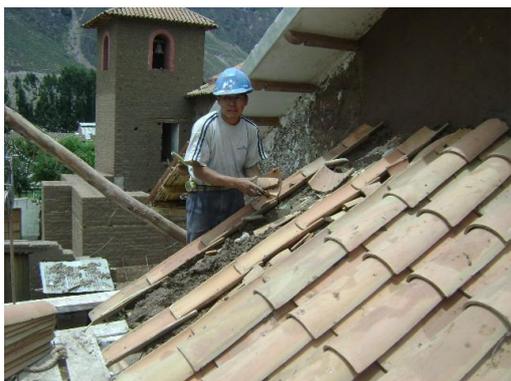
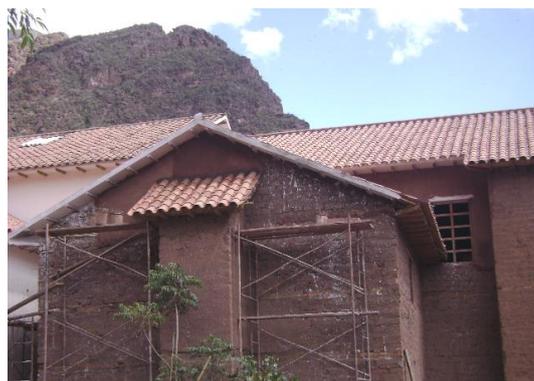
Foto (201-202 Vistas del proceso de restitución de techos con teja en contrafuertes y cubiertas de las capillas centrales del evangelio y epistola, tambien destaca el embarre de los muros exteriores y el enlucido de los aleros.

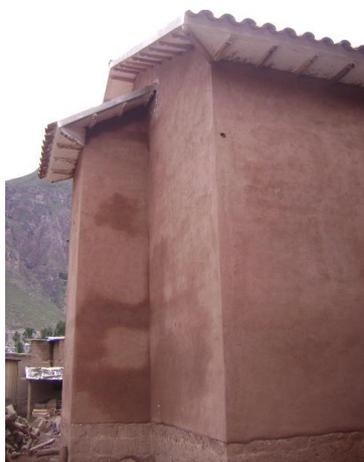
Foto (203-204-205-204) Vistas de los trabajos de embarre en muros así como el enlucido de de los aleros de muros y contrafuertes.

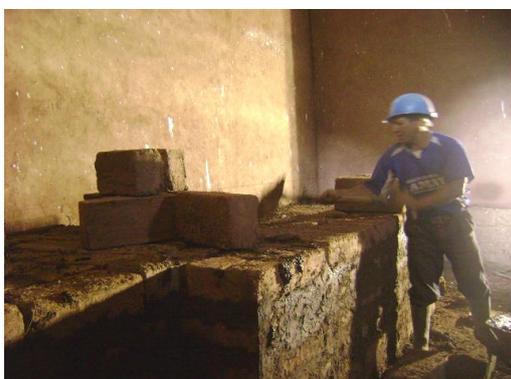
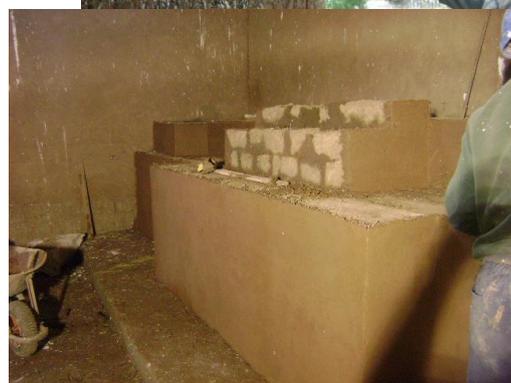
Foto (205-206) Vistas del proceso de restitución y embarre del sotabanco de la capilla central del evangelio, destaca el movimiento volumétrico que posee.

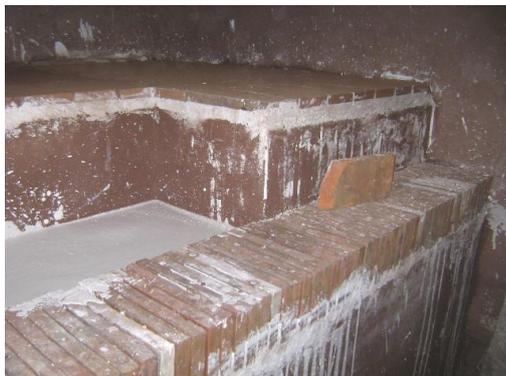
Foto (207-208-209) Vista del proceso de asentado de ladrillo pastelero de costilla sobre mezcla de yeso en sotabanco de la capilla del evangelio.

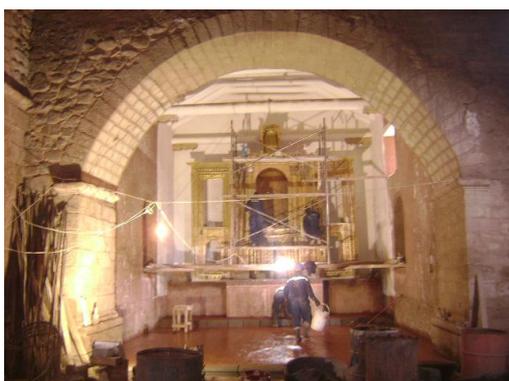
Foto (216) Vista de la intervención de la capilla central de la epístola, resalta el montaje del retablo de la Virgen del Carmen realizado el presente año por el equipo de restauradores de obras de arte. Paralelamente

se apresia en su integridad los trabajos de restauración integral ejecutados a nivel arquitectonico.

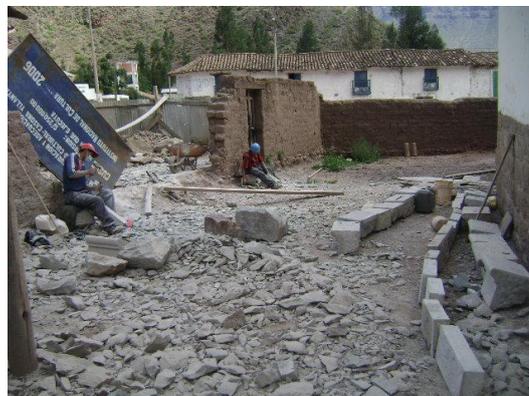
Foto (217-218) Vistas del proceso de labrado de piedra para gradas con rodon y filete; gradas tipo sardinel, para ser restituidos en las capillas centrales del evangelio y epistola.

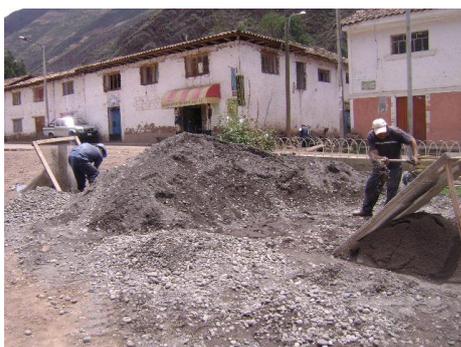
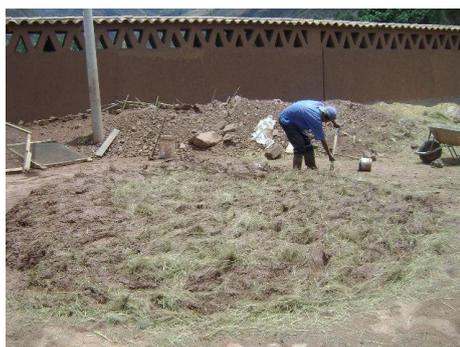
Foto (219-220) Vistas de los procesos de preparado de barro para embarres de muros, así como selección de arena para asentado de ladrillo pastelero.
