INSTITUTO NACIONAL DE CULTURA

INFORME ANUAL
PRELIQUIDACION DE OBRA - 2008

“RESTAURACIÓN Y PUESTA EN VALOR DEL CONJUNTO ARQUEOLOGICO
MAUKALLAQTA - ESPINAR”

SECTOR : II PLAZAPAMPA

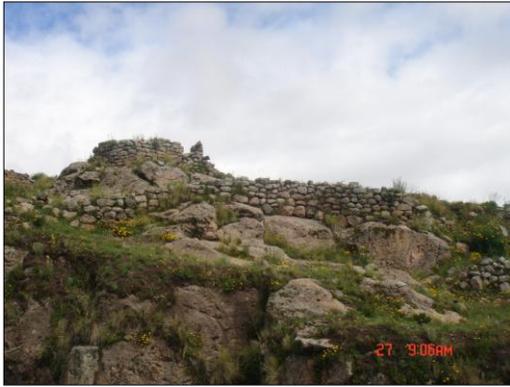
Sector IV muro de contención del camino prehispánico antes de la intervención restaurativa

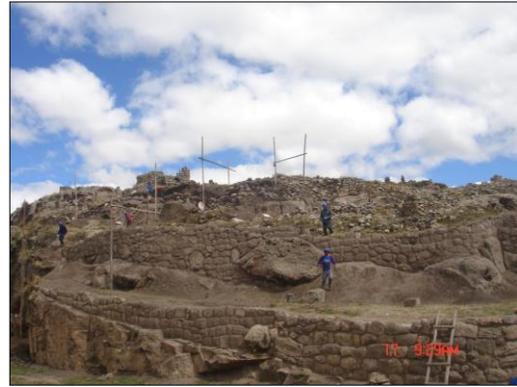
Sector IV muro de contención del camino prehispánico en proceso de restauración y Puesta en Valor

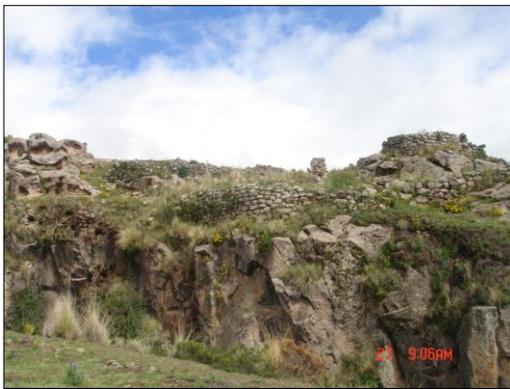
Sector IV tramo III muro de contención del camino prehispánico antes de la intervención restaurativa

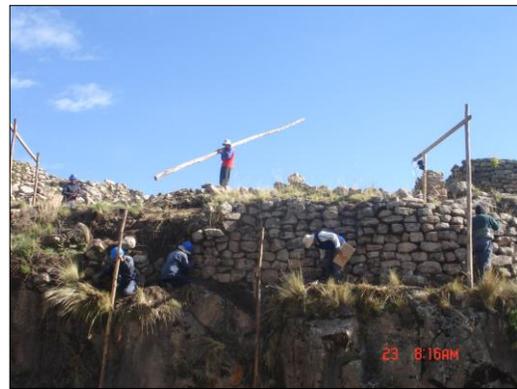
Sector IV tramo II muro de contención del camino prehispánico registro arqueológico e izado de balizas

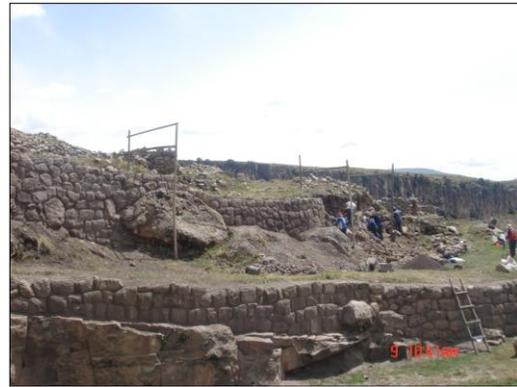
Sector IV muro de contención del camino prehispánico tramo I consolidación de cimientos e izado de balizas

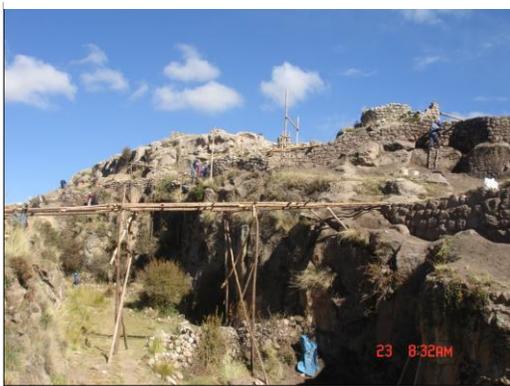
Sector IV muro de contención del camino prehispánico tramo II armado de andamios e izado de balizas

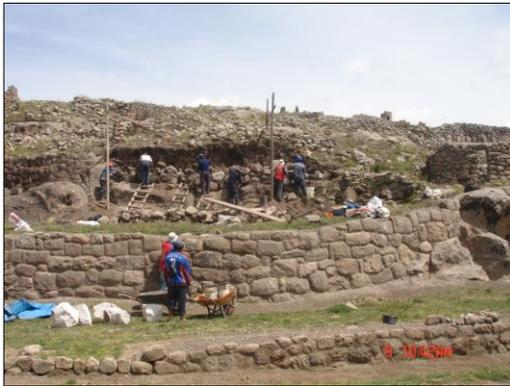
Sector IV muro de contención del camino prehispánico tramo I - 2º nivel consolidación y restitución de muro.

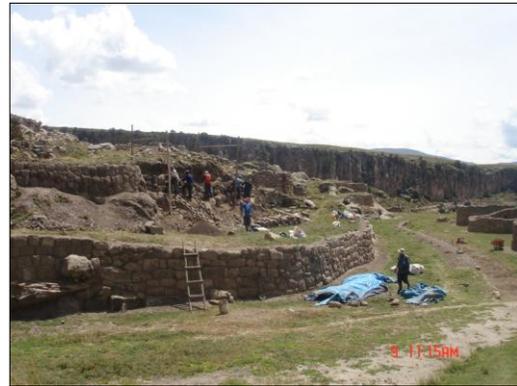
Sector IV muro de contención del camino prehispánico tramo I - 2º nivel consolidación y restitución de muro.

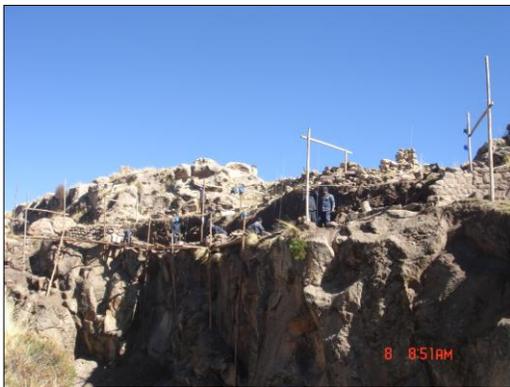
Sector IV muro de contención del camino prehispánico tramo III- 3º nivel Consolidación de Cimientos e izado de balizas.

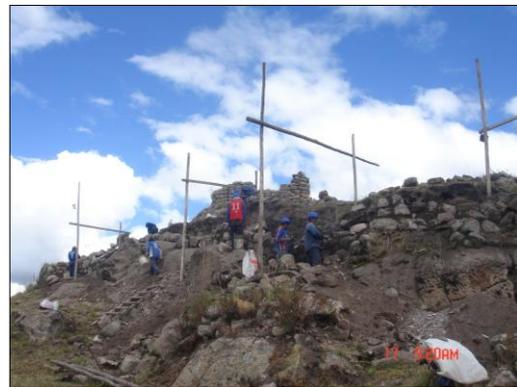
Sector IV muro de contención del camino prehispánico tramo III- 3º nivel Consolidación de Cimientos e izado de baliza

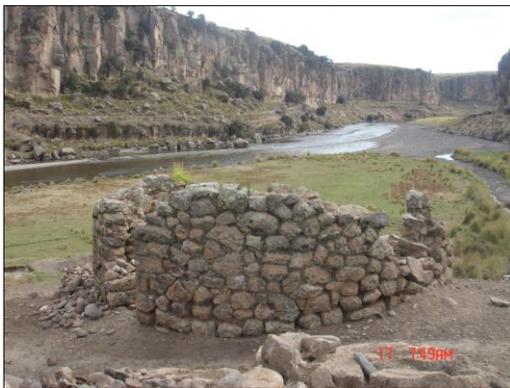
Sector II Plazapampa Recinto 29 antes de la intervención restaurativa.

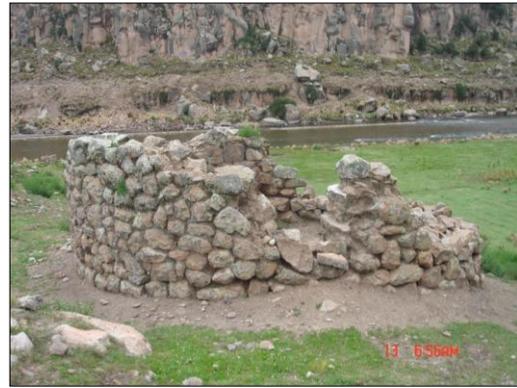
Sector II Plazapampa Recinto 29 parte posterior antes de la intervención restaurativa.

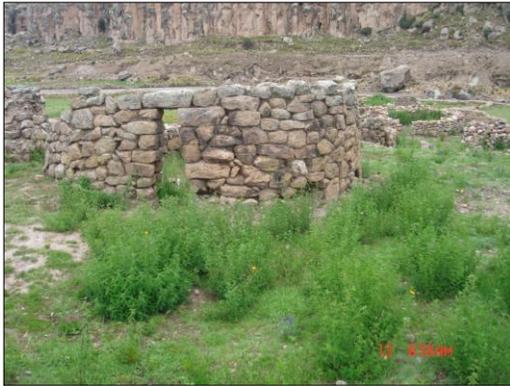
Sector II Plazapampa Recinto 23 antes de la intervención restaurativa. El vano de acceso conserva su originalidad

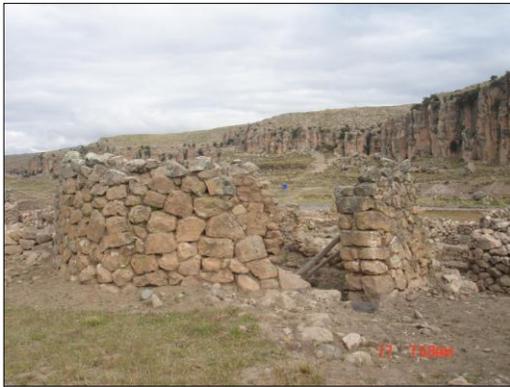
Sector II Plazapampa Recinto 20 apuntalamiento de muro, antes de la intervención restaurativa.

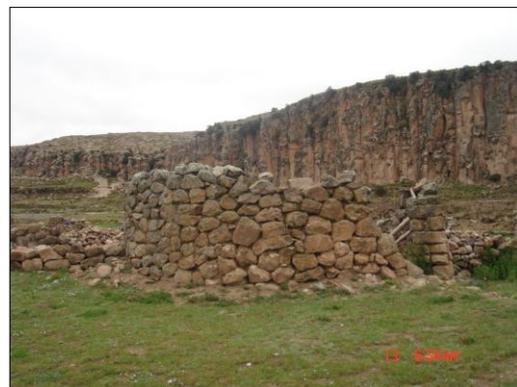
Sector II Plazapampa Recinto 20 apuntalamiento de muro, antes de la intervención restaurativa.

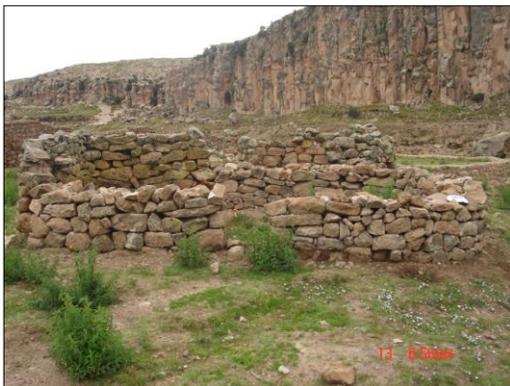
Sector II Plazapampa Recinto 28 parte del vano de acceso, antes de la intervención restaurativa.

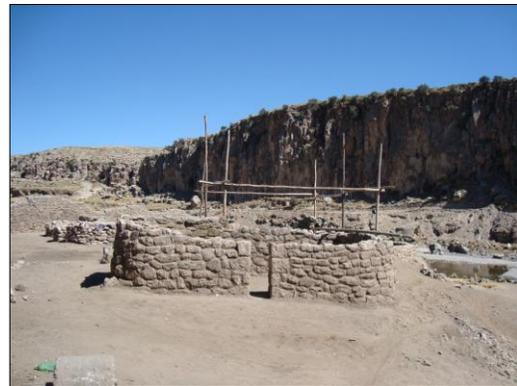
Sector II Plazapampa Recinto 28 parte del vano de acceso, despues de la intervención restaurativa.

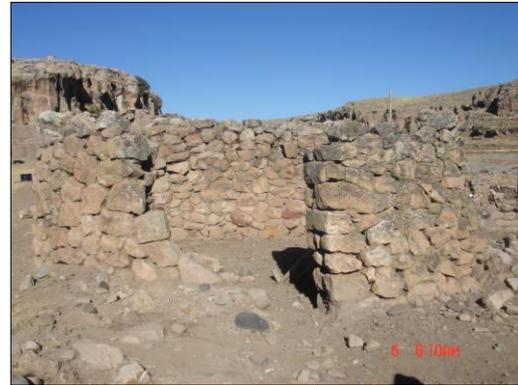
Sector II Plazapampa Recinto 20 parte del vano colapsado, antes de la intervención restaurativa.

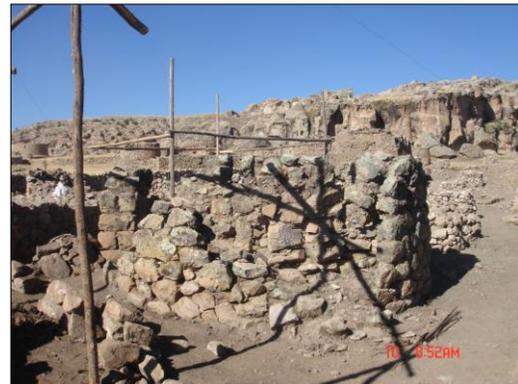
Sector II Plazapampa Recinto 22 parte del paramento a colapsado y sus elementos líticos han desaparecido del lugar.

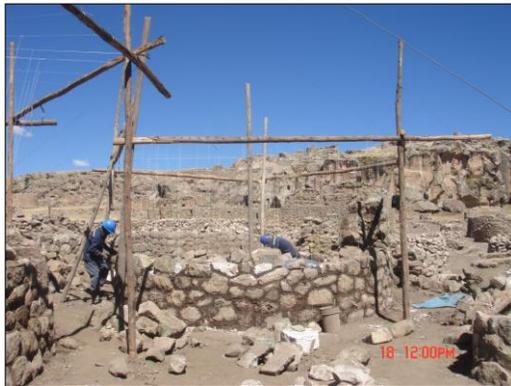
Sector II Plazapampa Recinto 16 intervención restaurativa, partida de recomposición y consolidación de muro

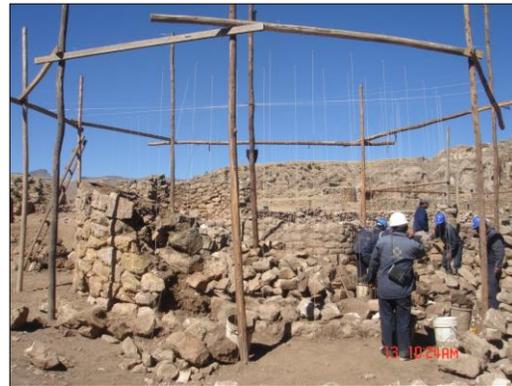
Sector II Plazapampa Recinto 16 intervención restaurativa, consolidación de cimientos

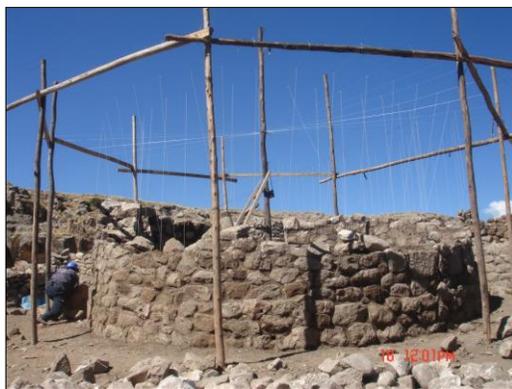
Sector II Plazapampa Recinto 23 intervención restaurativa, partida de recomposición, restitución y consolidación de muro

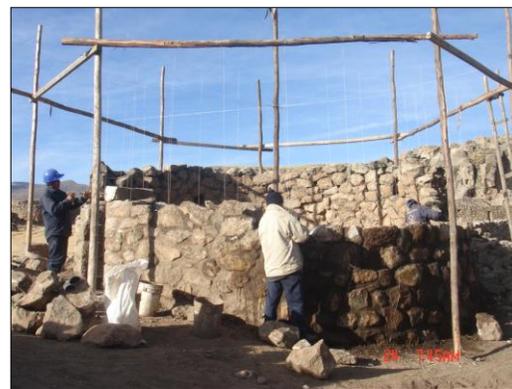
Sector II Plaza pampa Recinto 23 intervención restaurativa, partida de recomposición, restitución y emboquillado de muro.

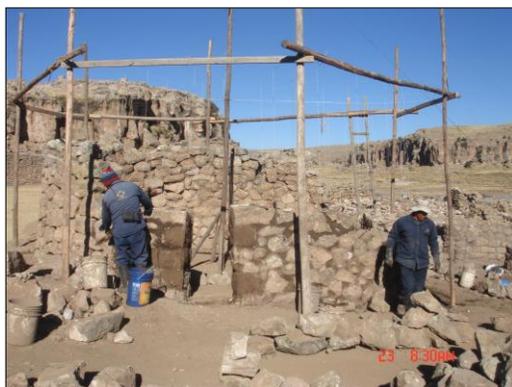
Sector II Plazapampa Recinto 23 intervención restaurativa, partida de recomposición, restitución y consolidación de de vano de acceso.

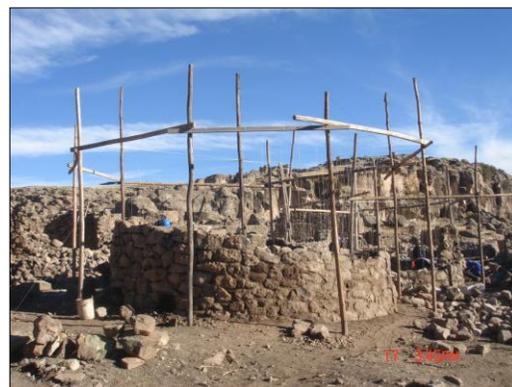
Sector II Plazapampa Recinto 23 intervención restaurativa, partida de recomposición, restitución y consolidación de muro, final de los trabajos.

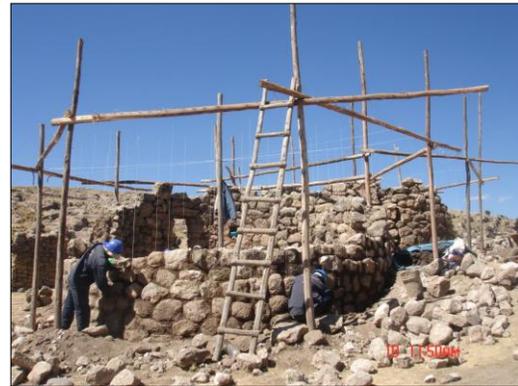
Sector II Plazapampa Recinto 40 intervención restaurativa, consolidación, recomposición y restitución de muro posterior.

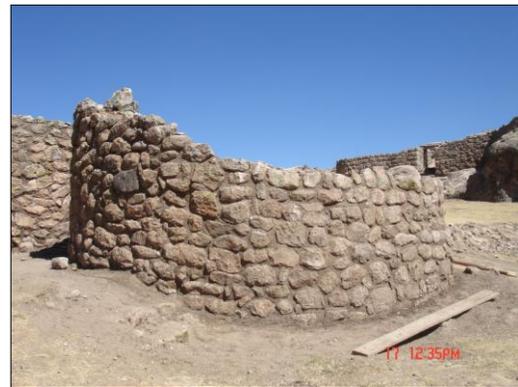
Sector II Plazapampa Recinto 39 intervención restaurativa, consolidación y emboquillado de paramento. Final de los trabajos restaurativos.

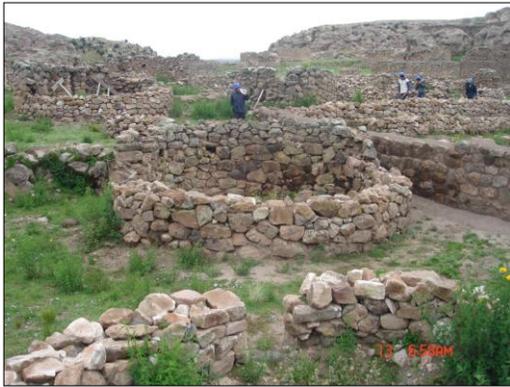
Sector II Plazapampa Recinto 24 parte del vano de acceso, antes de la intervención restaurativa

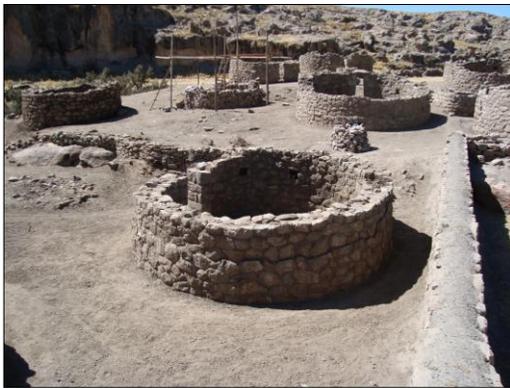
Sector II Plazapampa Recinto 24 intervención restaurativa, consolidación y emboquillado de paramento. Final de los trabajos restaurativos.

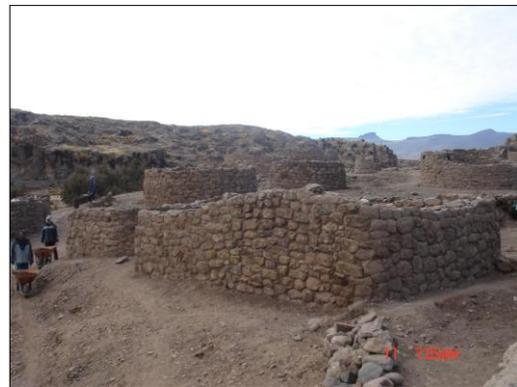
Sector II Plazapampa Recinto 27 intervención restaurativa, consolidación y emboquillado de paramento. Final de los trabajos restaurativos.

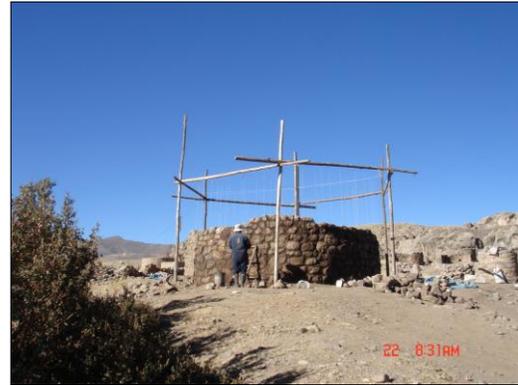
Sector II Plazapampa Recinto 33 trabajos de consolidación y emboquillado de muro.
