INSTITUTO NACIONAL DE CULTURA CUSCO
DIRECCIÓN DE CONSERVACIÓN DEL PATRIMONIO CULTURAL INMUEBLE
SUB DIRECCION DE OBRAS

INFORME ANUAL DE OBRA Y PRE LIQUIDACION DE OBRA - 2009

***PROYECTO: RESTAURACIÓN Y PUESTA EN VALOR
DEL MONUMENTO HISTORICO ARTISTICO***

“TEMPLO COLONIAL DE HURIN SAYA”

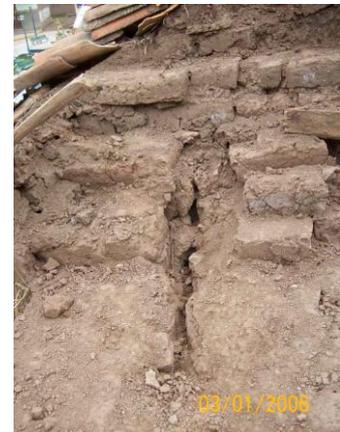
ESTADO ACTUAL DE MURO LADO EPISTOLA.

Antes de la intervención se encontraban en mal estado de en mal estado de conservación por intemperismo y periodo de funcionamiento, observándose que el efecto de las lluvias en el mortero conformante de las juntas de piedra y barro se han ido desprendiendo y perdiendo cohesión. La presencia de vegetación ha influido en la separación de las piezas líticas y por ende en su desestabilización del muro.

Muros: Son de adobe asentados con mortero de barro y paja, con una sección promedio de 2.08 m. de ancho, y ante el intemperismo se han erosionado. Las goteras en las cabeceras de muro han creado canales verticales en sus paños a manera de surcos en exteriores e interiores del muro deteriorándose las cabeceras del muro.

Exteriormente el muro de la epístola evidencia mayor deterioro, en este sector se constata: adobes flexionados, carencia de revestimiento que ha incidido en el debilitamiento del muro por el fenómeno de erosión, exposición del muro de adobe a precipitaciones pluviales generada ante una inadecuada sección de aleros de techos, características que han provocado el mal estado de conservación del muro de adobe en su integridad por lo que el planteamiento a considerarse debe ser la restitución del muro en su integridad.

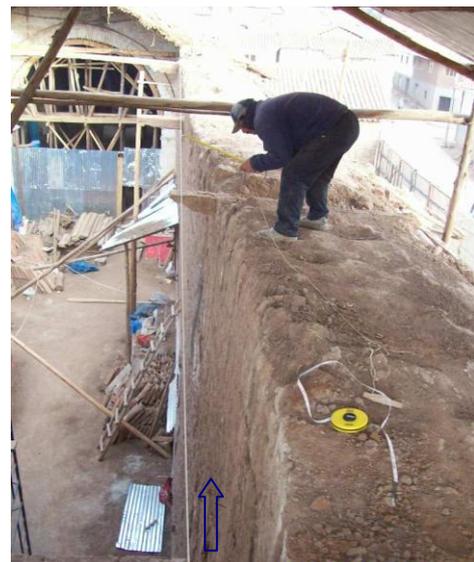
El regular estado de conservación del muro de pies, muro y muro de la epístola, determina realizar la restitución de los muros en el sector deteriorado.

En la cabecera del muro se evidencia agrietamiento longitudinal en el núcleo del muro, así mismo el muro de la epístola sector de la nave y coro se evidencia un desplome de 45 cm en una altura de 6.50 mtrs hacia la parte exterior, lo que determina la inestabilidad del muro.

Vista del muro de la epístola, con desplome de 40 cm hacia la parte

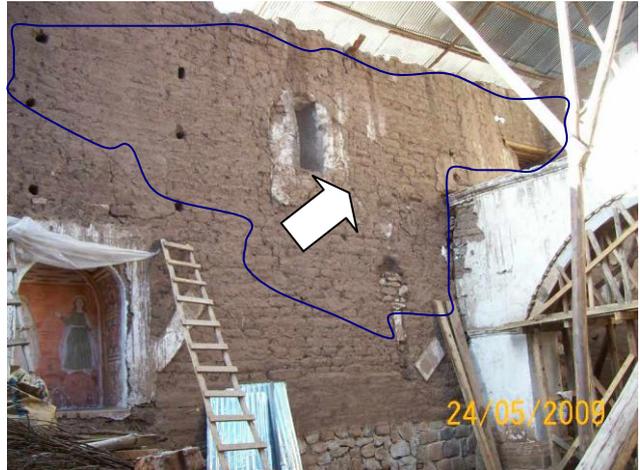
ESTADO ACTUAL DE MURO DE PIES – PORTADA DE LADRILLO.

En el segundo plano se aprecia el muro de pies cuya composición es axial, en este se encuentra la Portada Principal de acceso al Templo, con riqueza arquitectónica, se aprecia su fábrica con ladrillo de bella concepción y reminiscencia de la Arquitectura de Estilo Mudéjar de características del Renacimiento; presenta un retablo de tres cuerpos cuya calle principal de ladrillo está enmarcada por una sucesión de pilastras en forma escalonada en alto relieve hasta el nivel de la coronación al plomo de muro: El primer cuerpo está constituido por el vano de acceso al Templo en arco de medio punto cuyas pilastras rematan en capiteles simples del mismo material; esta cuenta con el cerramiento de un portón de madera tablonada con bulas de características de rosetones. En el segundo nivel se aprecian tres arquerías pequeñas con tratamiento en bajo relieve ubicadas en la parte superior de la cornisa que delimita el primer del segundo cuerpo, la cornisa que divide el segundo del tercer cuerpo en el sector central esta ornamentado con adarajas en ladrillo entre los capiteles de las pilastras. A nivel del tercer cuerpo en la parte central se encuentra un óculo que sirve de ventana para el Coro; este último sector se encuentra enmarcado entre tres niveles de adarajas, uno de los cuales describe una semi – circunferencia por encima del óculo y previa a la cornisa superior. Esta portada de ladrillo se encuentra flanqueada por dos hornacinas que están ubicadas en el mismo muro de adobe a dos niveles y en ambos lados. La fachada remata en el hastial definido por el encuentro de las coberturas y que permite el soporte de la cumbrera del nartex.

Actualmente la portada de ladrillo se encuentra en muy mal estado de conservación y en proceso de colapsamiento hacia

el interior del templo siendo el desplome de 45 cm en una altura de 6.50 mtrs. Dicho desplome se da partir del segundo, tercer cuerpo y astial del muro de pies. El primer cuerpo se encuentra erosionado las bases de los ladrillos, siendo necesario la consolidación y restitución de piezas deterioradas,

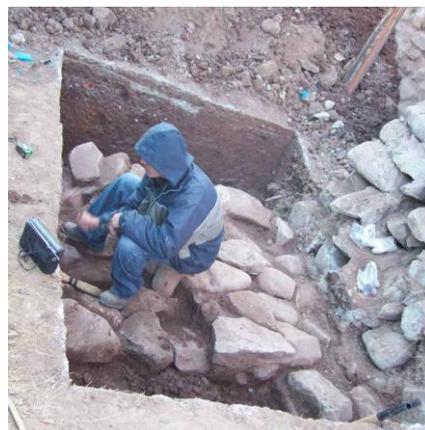
ESTADO ACTUAL DE EVIDENCIA DE CAPILLA LATERAL.

al realizar la intervención del muro lado evangelio sector de la nave se tenía un muro adicionado como elemento de soporte estructural a manera de contrafuerte, y realizando los trabajos de liberación de cabeceras de muros de adobe de lado evangelio, se evidencia la adición del muro y por consiguiente el tapiado de arco de ladrillo en la cual se encuentra pintura mural en el intrados de arco de ladrillo en regula estado de conservación, por lo cual se realiza la liberación del muro adicionado llegando a la conclusión que el arco de ladrillo tapeado corresponde a un acceso lateral a un ambiente lateral del templo.

A ello corrobora las excavaciones de investigación arqueológica realizado por el Arqueólogo Rómulo Hinojosa Carreño, quien en las trincheras ejecutadas determina la evidencia de cimientos de piedra con mortero de barro pertenecientes a una capilla lateral lado evangelio del templo.

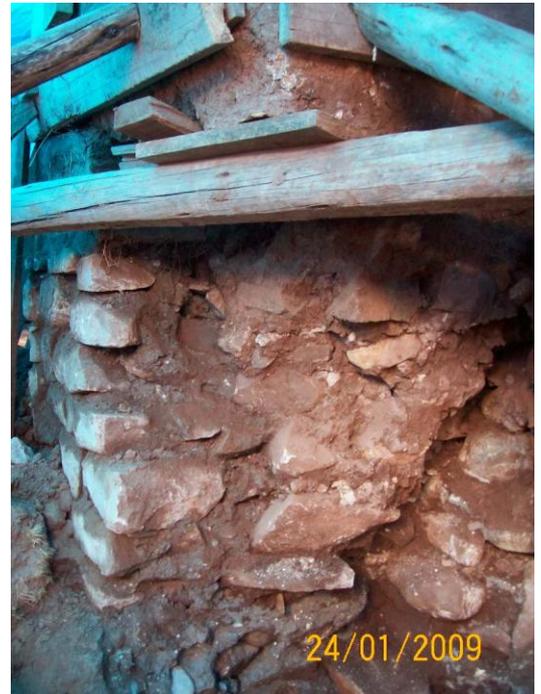
LIBERACION DE CIMENTO DE CONTRAFUERTE, NOTANDOSE EL DETERIORO DE LAS PIEDRAS Y LA FALTA DE COHESION ENTRE LA PIEDRA Y EL BARRO.

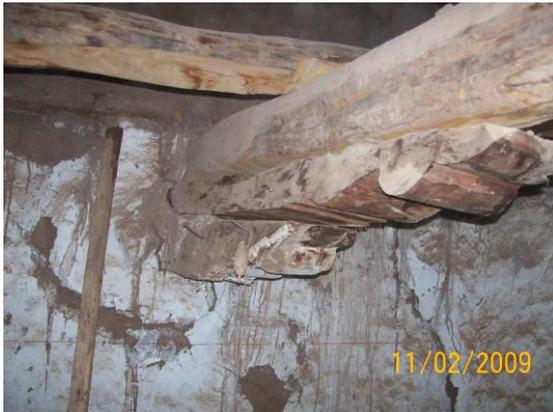
ESTRUCTURAS DE MADERA DDEL ENTREPISO DE CORO, EN ESTADO DE DETERIORO.

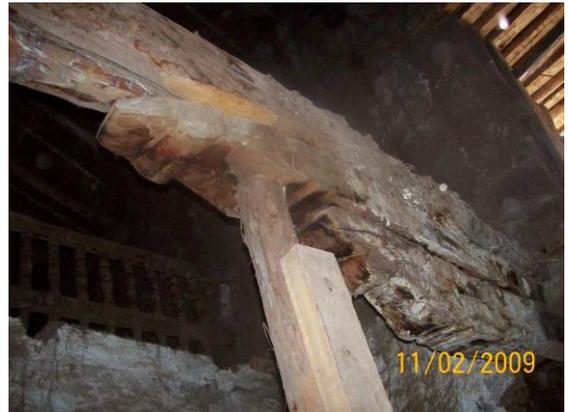
MENSULA DETERIORADA EN PROCESO DE COLAPAMIENTO EN SECTRO DE SOTOCORO.

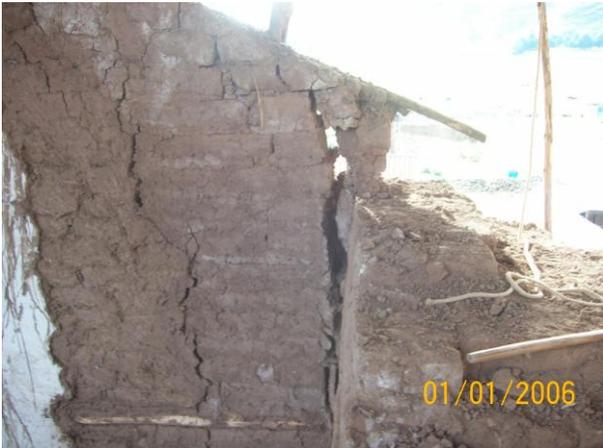
01/01/2006

SE OBSERVA EL ENCUENTRO DEL MURO DE PIES Y MURO EVANGELIO CON AGRIETAMIENTO Y SEPARACION DE 20 CM.

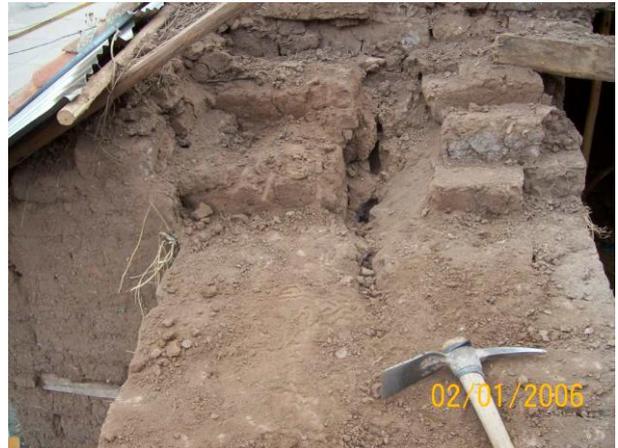
02/01/2006

CABECERA DEL MURO DE EVANGELIO CON AGRIETAMIENTO LONGITUDINAL EN SECTOR DE LA NAVE.

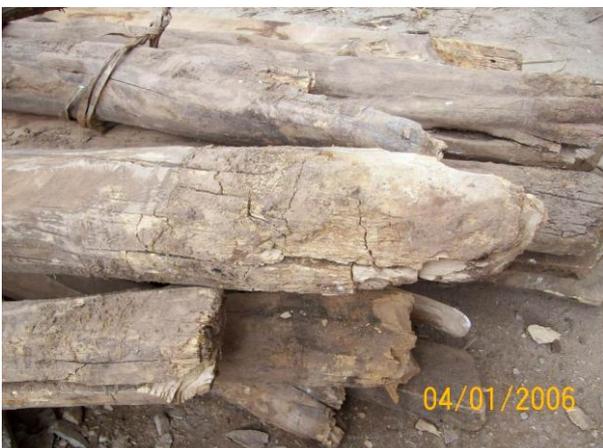
04/01/2006

ESTRUCTURAS DE MADERA DEL TECHO LIBERADOS EN MAL ESTADO DE CONSERVACION (PARES DETERIORADOS.)

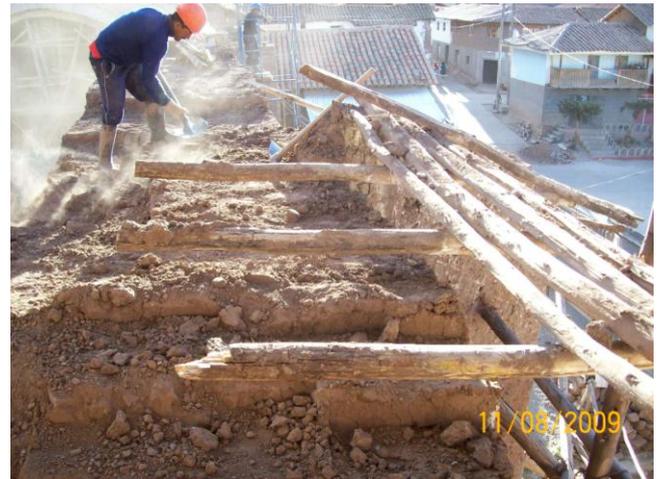
11/08/2009

LIBERACION DE CANES EN CABECERA DEL MURO DE LA EPISTOLA., SE ENCUENTRA DETERIORADOS POR LA HUMEDAD Y XILOFAGOS.

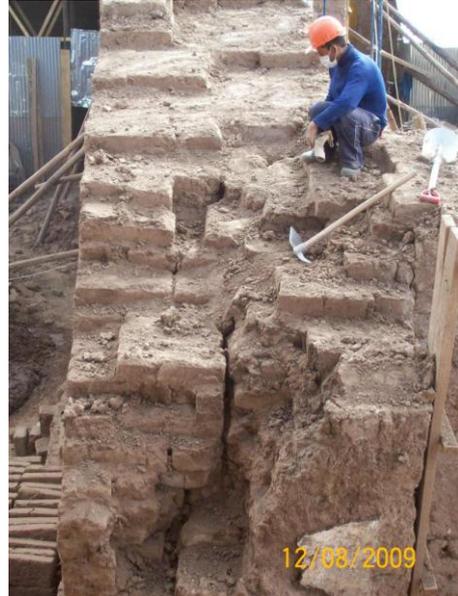
12/08/2009
DESMONTAJE DE MURO DE ADOBE LADO EPISTOLA, SE EVIDENCIA LA GRIETA LONGITUDINAL EN NUCLEO DEL MURO.
