**“RESTAURACION Y PUESTA EN VALOR DE MONUMENTOS ARQUEOLOGICOS
EN EL VALLE SAGRADO PARQUE ARQUEOLOGICO DE OLLANTAYTAMBO
SECTOR Q'ELLORAKAY”**

INFORME ANUAL Y PRE LIQUIDACION 2009

**RESPONSABLE: ARQUEÓLOGA AMELIA PÉREZ TRUJILLO
COARPE N° 040398
RNA - AP 0012**

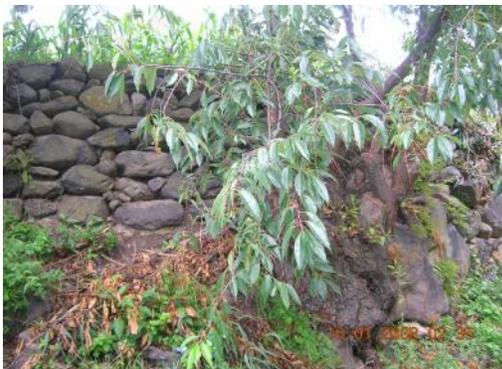
Anden 6, sub sector B, lado este.

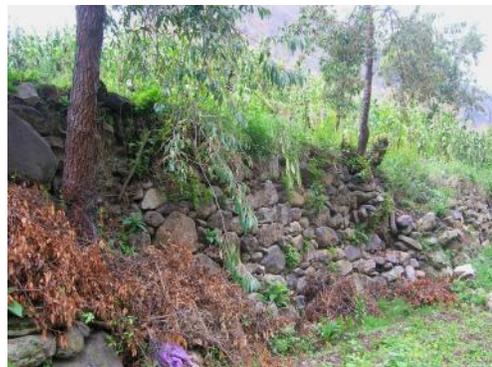
Anden 5, sub sector B lado Este.

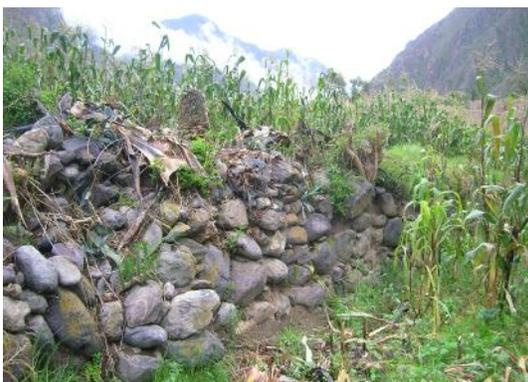
Anden 4, sub sector B Lado Este.

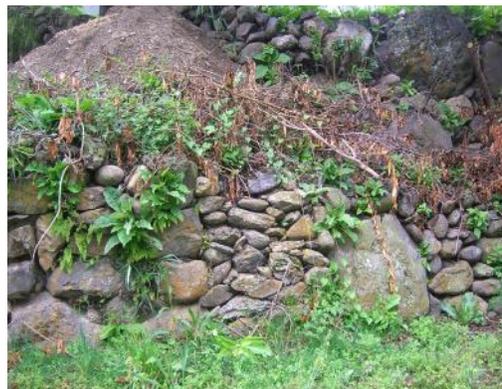
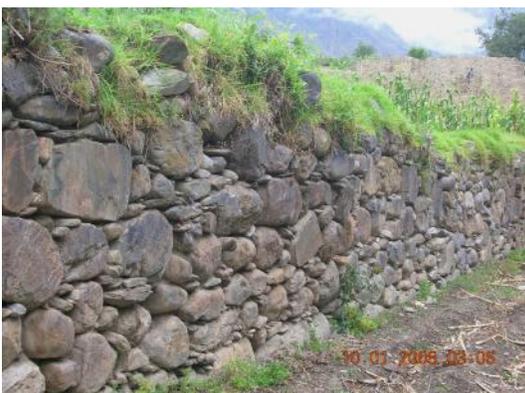
Anden 4,
sub sector
B lado
Oeste y
Este.
