***INFORME ANUAL Y PRELIQUIDACION
DE OBRA 2009***

***R P V. M H A TEMPLO SAN JERONIMO
DE COLQUEPATA***

RESTAURACION Y PUESTA EN VALOR DEL MONUMENTO HISTORICO ARTISTICO DEL TEMPLO SAN JERONIMO DE COLQUEPATA

CUSCO, ENERO DEL 2010

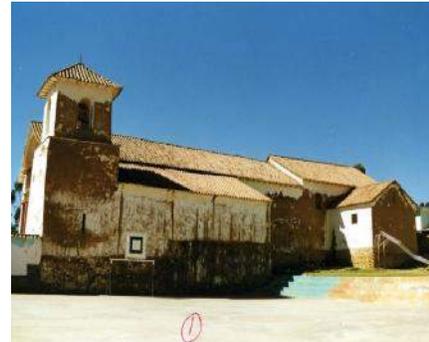
FACHADA POSTERIOR

Han dejado a la vista de la anterior intervención, el sistema de pares apoyados en las vigas arrocabe con sus elementos originales; solo habiéndose recompuesto los techos. A ambos costados del muro testero, aparentemente por el exterior no presenta fallas estructurales, pero si producto del intemperismo existe desprendimiento de tratamiento de revestimiento superficial, así como también la erosión de unidades de adobe.

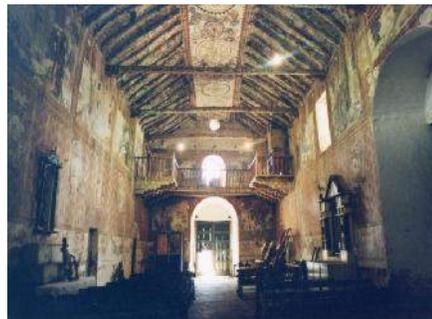
La nave presenta deterioro de la pintura mural por constantes filtraciones de agua producto de goteras a nivel de cobertura que ha provocado una intervención de emergencia de la misma hace un par de años atrás.

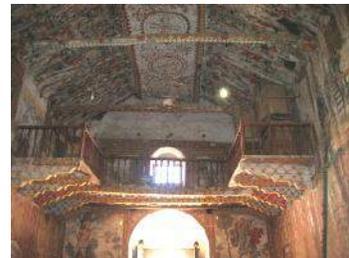
El fisuramiento que aparece en el encuentro de muros en el primer nivel, se prolonga ligeramente sobre este nivel. La viga tirante que se ubica sobre el coro alto ha creado un fisuramiento vertical sobre el muro del Evangelio y en su extremo complementario parece haber recibido tratamiento, sobre este muro, la puerta de acceso con bastidor colocado precariamente, no tiene sujeción. En los faldones del techo fuertemente dañados con la pérdida de revestidos, aparecen desprendimientos sobre el evangelio.

La estructura que define propiamente el ambiente del coro, se encuentra en mal estado, ya que no funciona correctamente al presentar sus tirantes pandeados, no soportando ya correctamente ningún peso, ya que al caminar sobre dicha estructura se aprecia un fuerte movimiento lo que la hace totalmente inestable, por otro lado la balaustrada del coro también necesita ser restaurada por la pérdida de pintura y descartar la presencia de microorganismos que estén deteriorando la estructura de la madera.

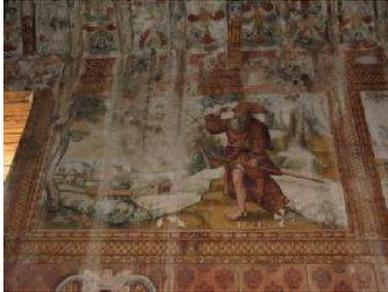
LA NAVE :

Dentro de su tratamiento, el espacio conserva sus proporciones y decoración, su piso de argamasa conserva un perfil rasante en regular estado, en los extremos laterales se tienen poyos corridos de piedra y barro en mal estado. Los paramentos levantados en adobe no muestran problemas estructurales conservando su plomada, se encuentran completamente decorados con pintura mural. Sus mayores problemas están en el deterioro de la pintura mural con el lavado vertical, producto de filtraciones de agua desde la cabecera de muro, huellas generalizadas a lo largo de los muros incluyendo los del Coro Alto; Otro efecto sobre la pintura mural es la pérdida del color por incidencia directa de los rayos solares a través de los canos de ventanas altas. A nivel de cielo raso, faldones y harnuelo se muestra una integridad del 95%, en lo restante presenta deterioro de la pintura mural con craqueladuras del soporte, desprendimiento de pequeños tramos especialmente del harnuelo en el último tercio próximo al arco triunfal; En lo que respecta a la estructura, los pares están ligeramente flexionados.

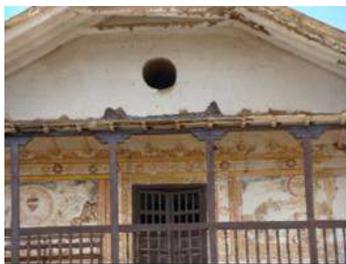
Sus paramentos han sufrido contaminación aún posterior a los trabajos básicos de consolidación, ejecutados en 1988. El alero de tejaroz de éste ambiente presenta desprendimiento de sus elementos, por la falta de un tratamiento de cubertina que lo impermeabilice ante las lluvias. Esto ocasiona también que la pintura mural que se protege con el tejaroz se esté deteriorando y poco a poco sufra desprendimientos por lo que necesita su consolidación. Esto ocasiona también que la pintura mural que se protege con el tejaroz se esté deteriorando y poco a poco sufra desprendimientos por lo que necesita su consolidación.

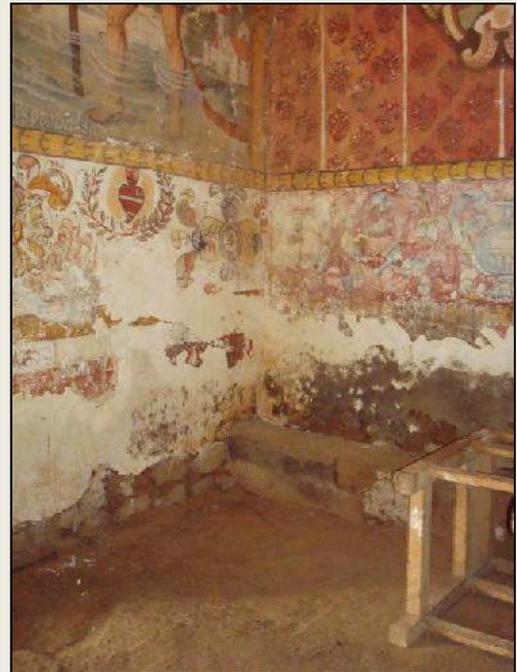
FISURA EN ENCUESTRO DE MURO QUE FRAGMENTA LA PINTURA MURAL, ASI COMO TAMBIEN NOTORIA PRESENCIA DE HUMEDAD Y ARCO DE QUINCHA EN PESIMO ESTADO DE CONSERVACION

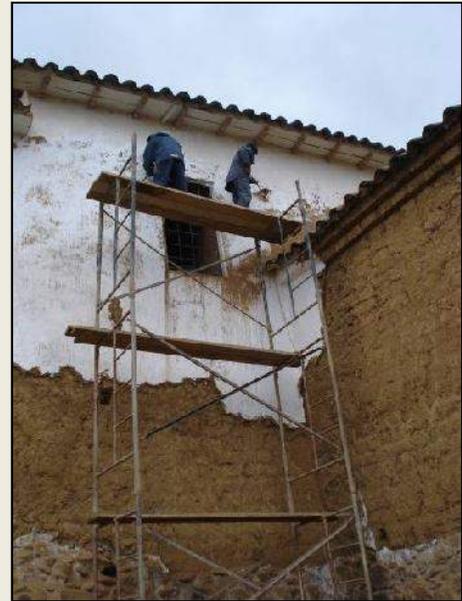
LIBERACIÓN DE EMBARRE MURO EVANGELIO Y ENCONTRANDO UNA PORTADA DE ACCESO TAPIADA

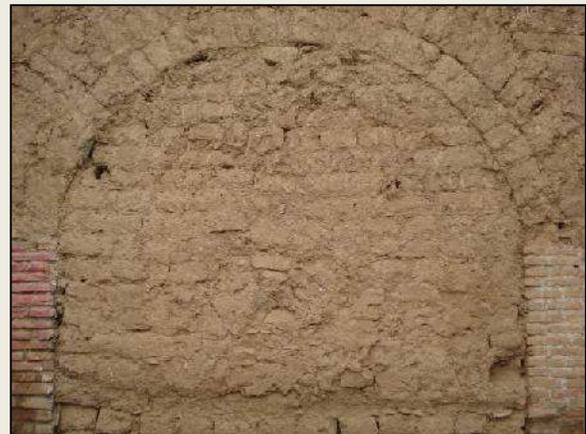
PRESENTA EN EL INTRADOS DEL ARCO DE MEDIO PUNTO DE ADOBE VESTIGIOS DE PINTURA MURAL, ACTUALMENTE TAPIADA POR ESTRUCTURA DE ADOBES QUE HACIA EL LADO INTERIOR PRESENTA TAMBIEN PINTURA MURAL

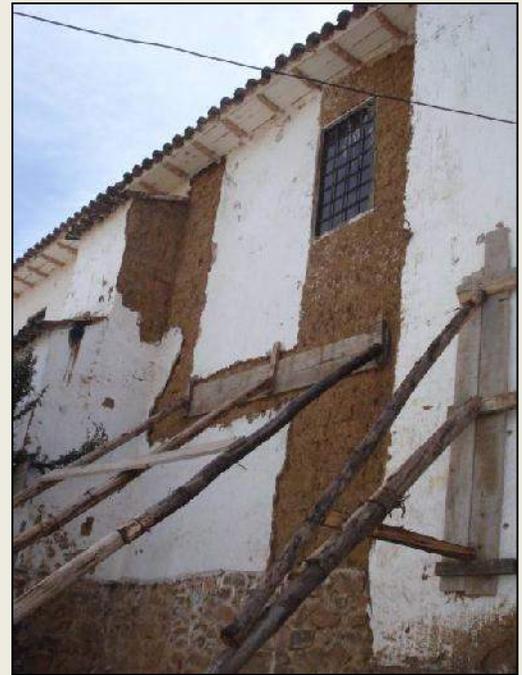
ENCUENTRO PRECARIO DE SOBREPARES EN LAS COBERTURAS DE LAS NAVES

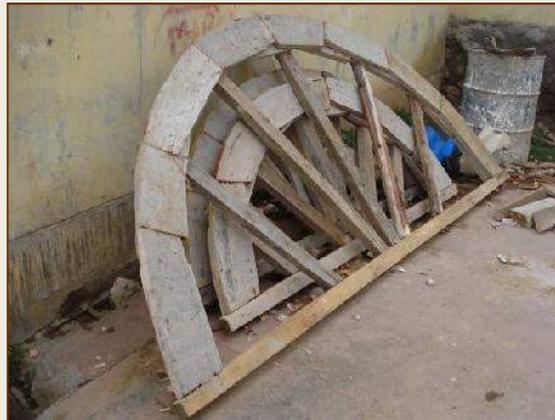
UNIDAD DE LADRILLO MODURADO QUE FUE LINERADO DE LA PORTADA, HEMOS ENCONTRADO 7 TIPOS DE UNIDADES DIFERENCIADAS, ALGUNAS DE LAS CUALES SE DEBERAN RESTITUIR POR SU EVIDENTE DETERIORO

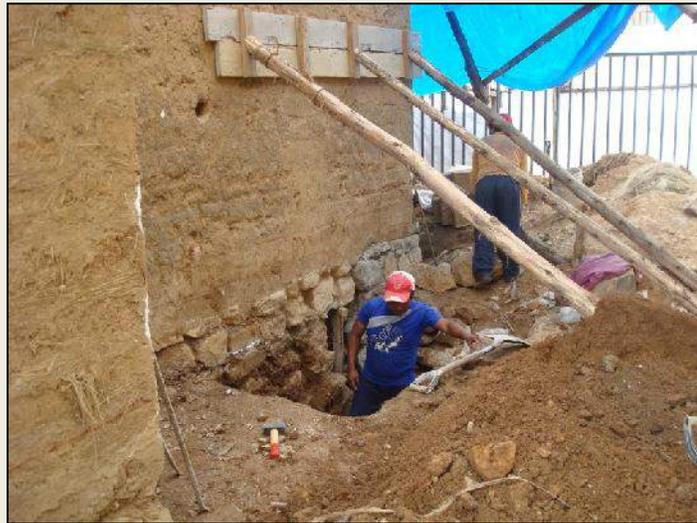
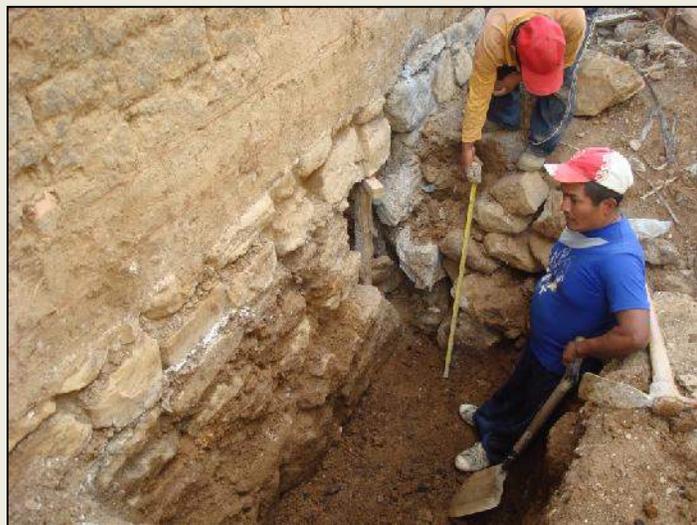
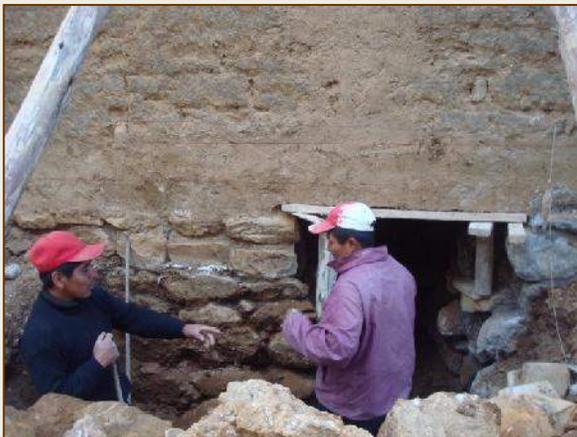
TRINCHERA O CALA APERTURADA EN LA ESQUINA O ENCUENTRO DE MURO DE CABECERA Y MURO DEL EVANGELIO, AQUÍ SE APRECIA UNA PROFUNDIDAD DE CIMENTACION MENOR (80CM POR DEBAJO DEL NIVEL DEL TERRENO ACTUAL) ERIGIDA SOBRE BASE ROCOSA. SE PUEDE APRECIAR CLARAMENTE EL PROCESO DE CALZADURA LLEGANDO AL NUCLEO DE BARRO PARA CAMBIARLO POR MORTERO NUEVO.

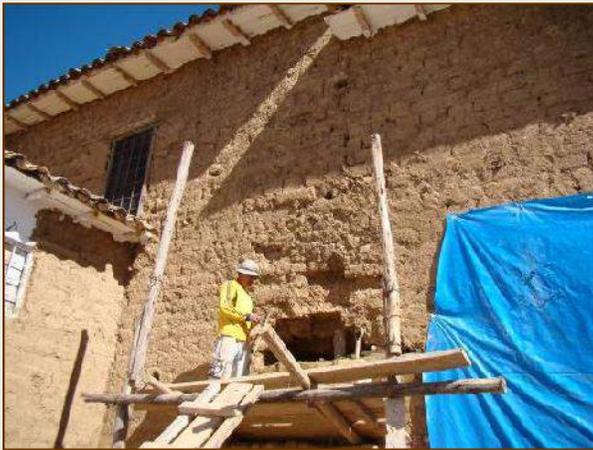
CALAZADURA DE MUROS DE ADOBE

Ejecutado en el lado evangelio, coincide con el eje de desfase de las 2 estructuras de la nave. sector que presenta evidente erosión de las unidades, tal como se aprecia en la foto.

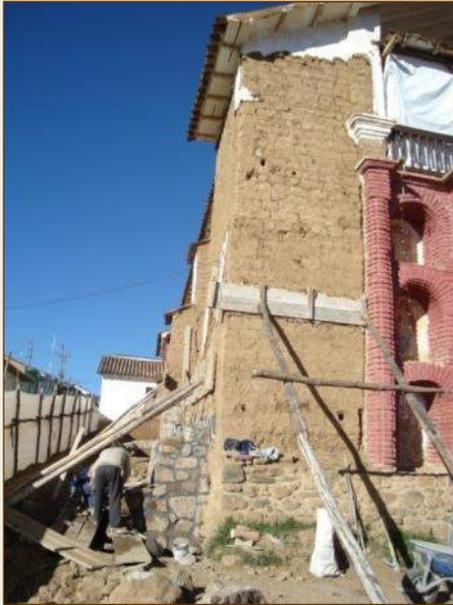
INTERVENCIÓN
ESTRUCTURAL EN
CALZADURAS DE
CIMENTO Y
SOBRECIMIENTO A
NIVEL DE
CIMENTACION SE
ENCENTRO LA
EVIDENCIA DE JUNTA
DE SEPARACION (prom
=8cm) ENTRE MURO
DE PIES ACTUAL (EJE
DE PORTADA
LADRILLO) Y MURO DE
PIES ANTIGUO AMBOS
MANTIENEN UNA
APARENTE SECCION
DEL MURO DE PIES EN
UN PROMEDIO DE 2.80
m.

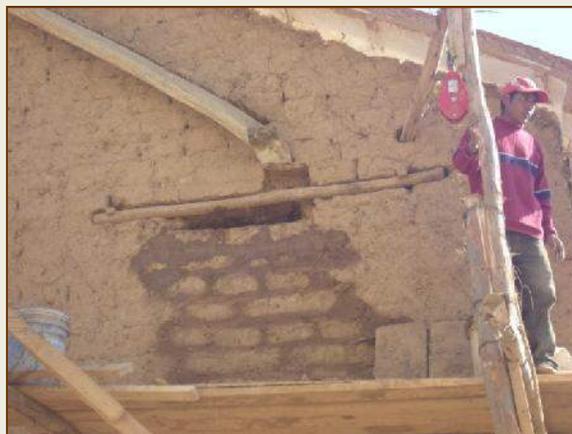
HALLAZGO DE LLAVE - INTERVENCION DE 1988 - INC
