INSTITUTO NACIONAL DE CULTURA CUSCO
DIRECCIÓN DE CONSERVACIÓN DEL PATRIMONIO CULTURAL INMUEBLE
SUB DIRECCION DE OBRAS

INFORME DE OBRA Y PRELIQUIDACION - 2009

***OBRA: INTERVENCION DE EMERGENCIA
DEL MONUMENTO HISTORICO ARTISTICO***

***"TEMPLO SANTA LUCIA"
POMACANCHI ACOMAYO CUSCO"***

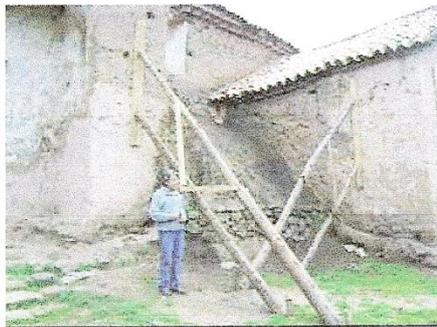
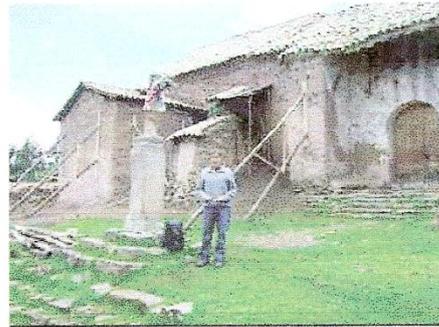
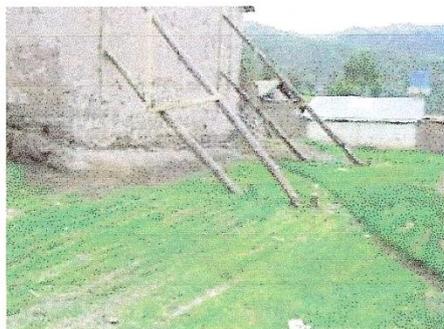
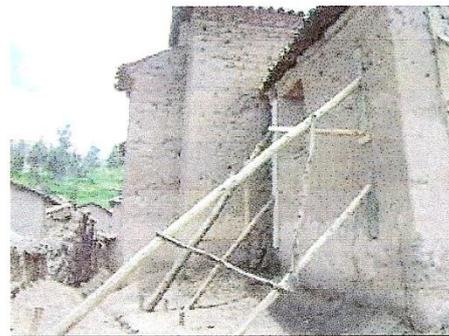
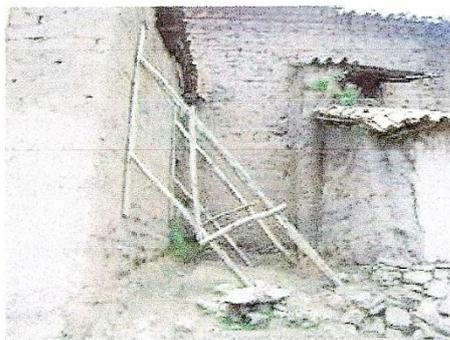
-Apuntalamientos dobles en muros de la epístola contrafuertes ,sacristía ,caja de escaleras. (rollizo de 7x7, listones de 2x3 y tablas de 1 ½ x8x10.) se nota los zanjas de drenes .

Se ha apuntalado los muros del templo en peligro} como son los muros. Ante movimientos o desplazamientos que puedan presentarse en el transcurso de esta ejecución o algún otro evento. Para este caso los muros del templo así como algunos sectores tales como los muros evangelio, epístola ,sacristía, baptisterio, muro testero l fin de prevenir su colapso o mayor daño estructural.

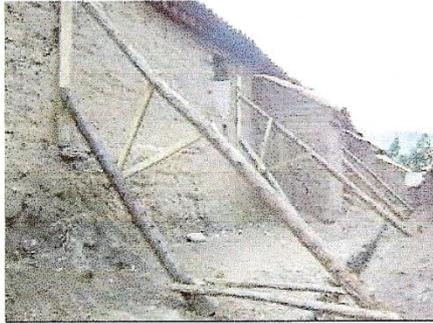
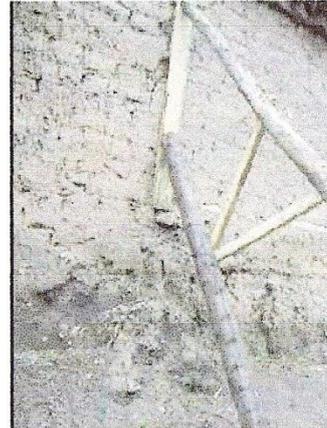
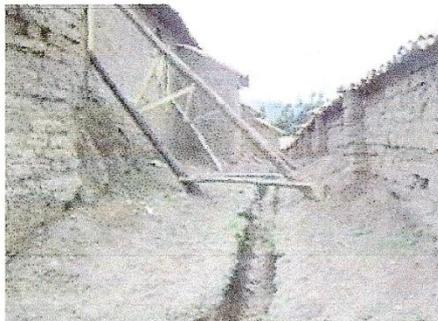
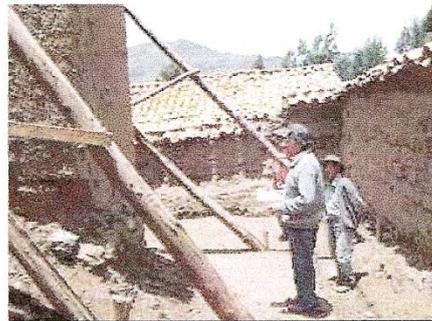
Apuntalamiento dobles en muros de l evangelio (Se utiliza rollizos de 7x7, listones de 2x3 ,tablas de 1 1/2x 8 10. Zanjas de drenes paralelos al muro desfogan en la calle adyacente

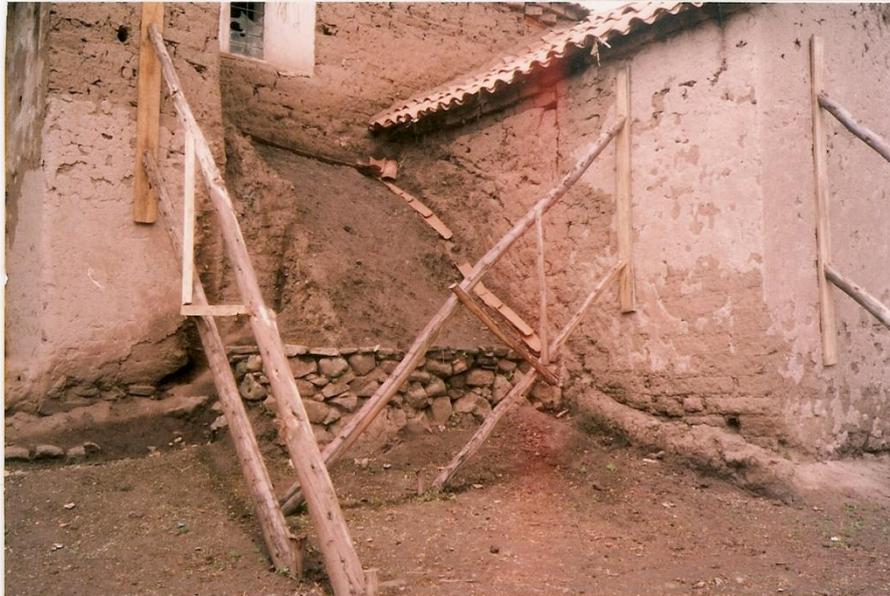
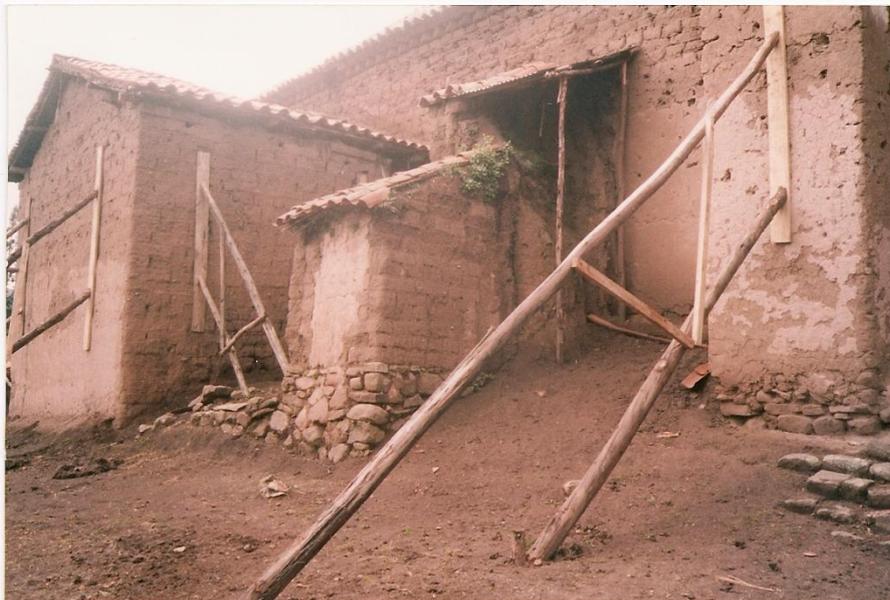
Apuntalamiento dobles en muros y contrafuertes del muro de la epístola ,sacristía, caja de escaleras.

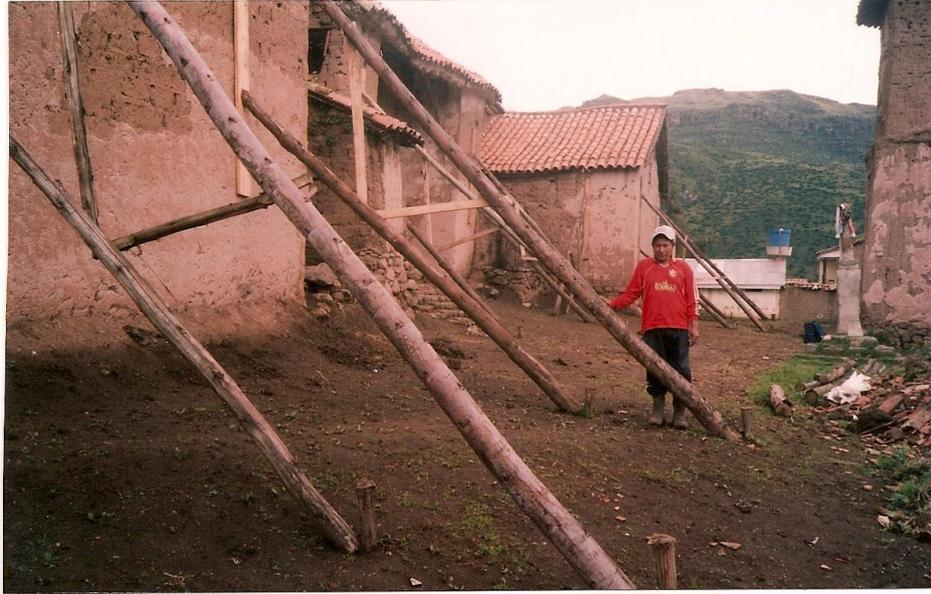
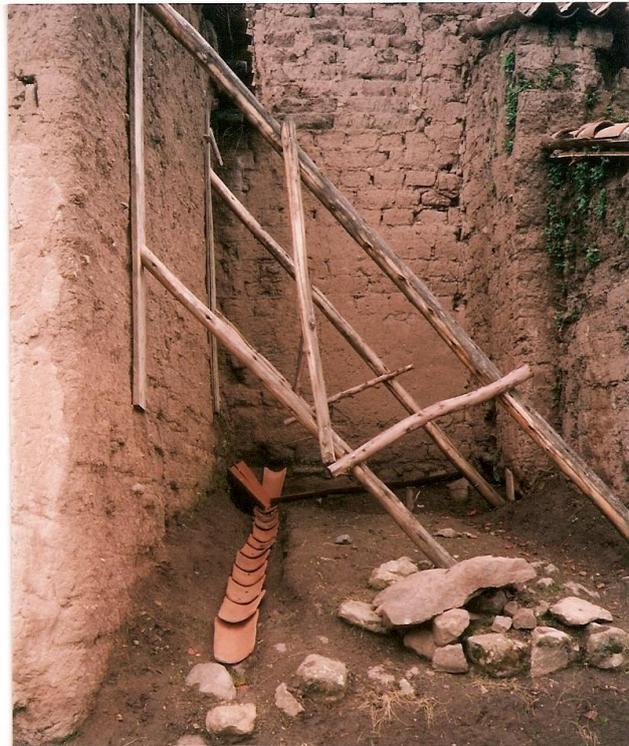
Apuntalamiento dobles en muros y contrafuertes del muro de la epístola y drenes en muros de la sacristia.

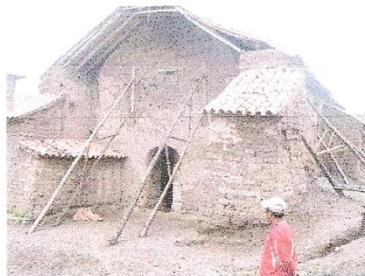
Apuntalamiento de muros del ingreso de pies principal.

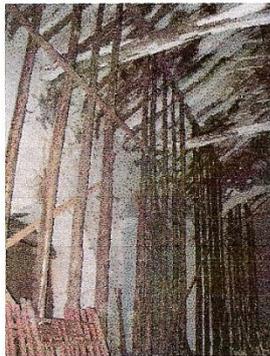
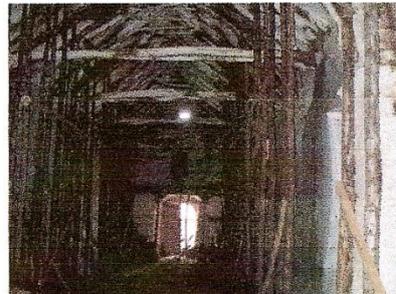
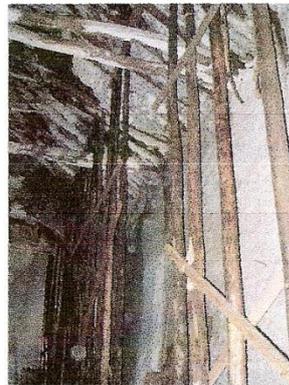
Apuntalamiento de techos de nave (evangelios y epístola) y arriostre con listones de 2x3.

Partida ejecutada con el reforzamiento de las estructuras del techo del templo en peligro. Para este caso las coberturas del templo en algunos sectores especialmente hacia el lado de la nave y presbiterio, baptisterio, sacristía, presentan deterioro por las filtraciones producto de las lluvias y el escaso o casi nulo mantenimiento que se les ha dado en el tiempo. APUNTALAMIENTO DE ENTREPISOS H = 3.60 M

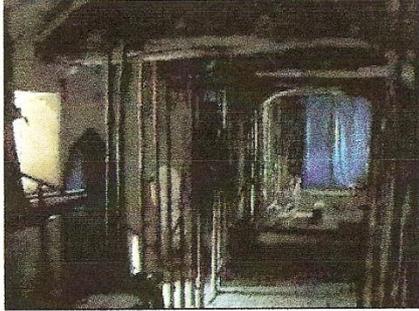
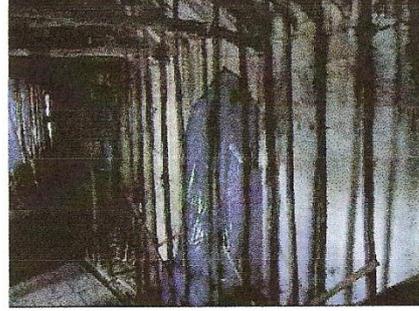
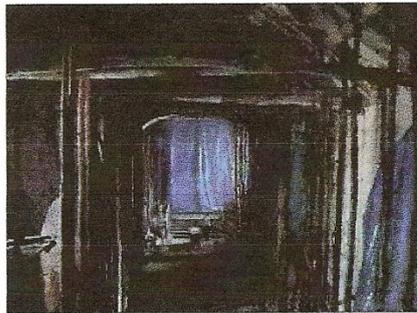
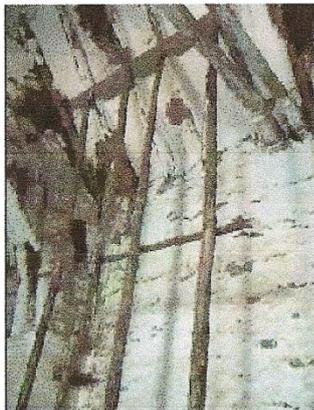
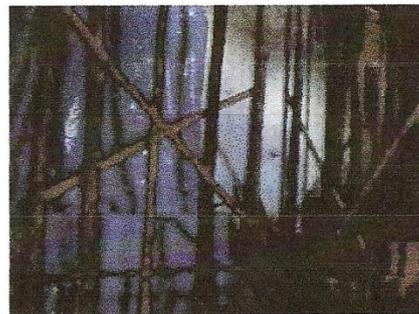
Apuntalamiento de techos en muros del evangelio y muros de la epístola, apuntalamiento de techos en el area del presbiterio arriostramiento de rollizos con listones de 2x3, protección de obras de arte con plástico.

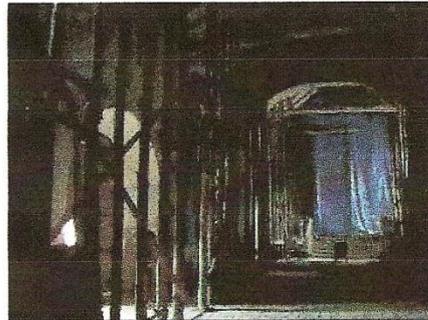
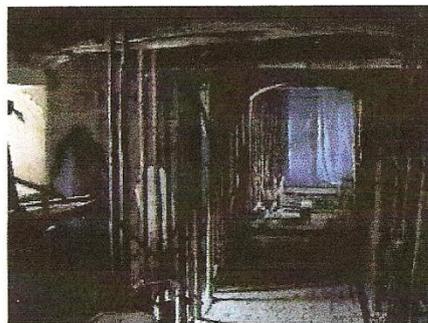
Apuntalamiento de techos ,muros del evangelio y muros de la epistola arriostramiento de rollizos con listones de 2x3 ,protección de obras de arte con plástico en altar mayor se utiliza rollizos h=10 m

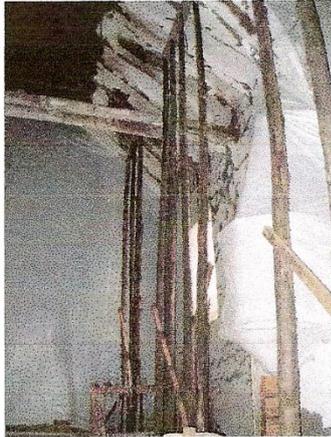
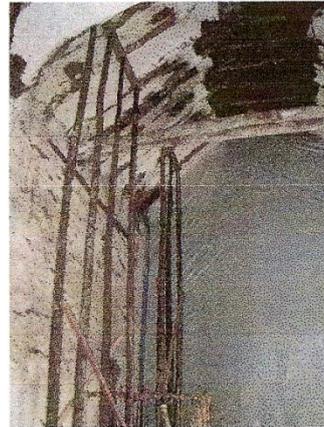
Apuntalamiento de techos de nave en la zona del presbiterio.

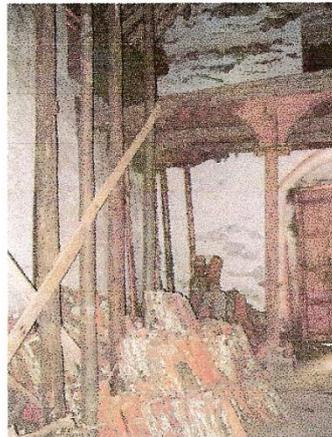
Apuntalamiento del entrepiso de madera del sotocoro.

Partida ejecutada para el reforzamiento de los entrepisos del coro, los que a pesar de ser de madera, presentan desplomes agrietamientos y falta de estabilidad ante las cargas, siendo necesario dotar de pies derechos y soleras, para este caso en toda el área correspondiente.

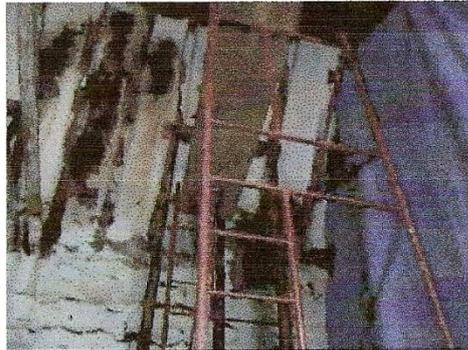
Utilización de andamios (alquilados para fijar los rollizos de 10 y 11 m en techo.
Detalles de fijación en pisos de los rollizo con tablas de 1 1/2x8x10

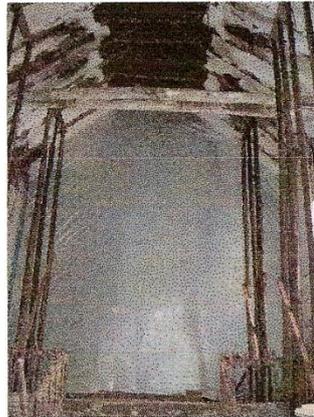
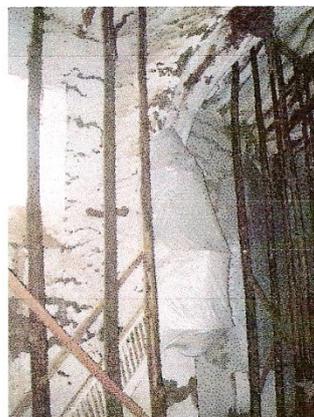
Recubrimiento con arpillera y plastico en altar mayor y pulpito.

Se ha protegido y resguardo de los altares que rodean la nave central del templo, en la que además se guardan las esculturas representativas del mismo, siendo estas estructuras posteriores a la ejecución del templo, pero en la que es necesario proteger las mismas del polvo y la intemperie a las que están sometidas cubriendo estos altares con arpillera y plástico.

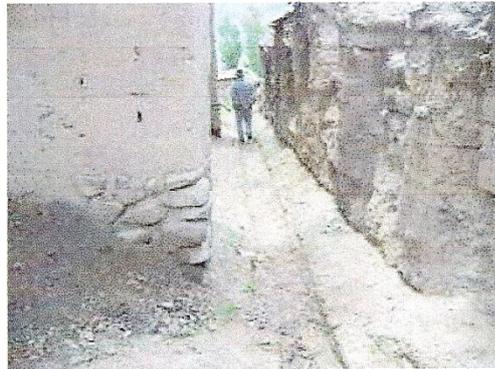
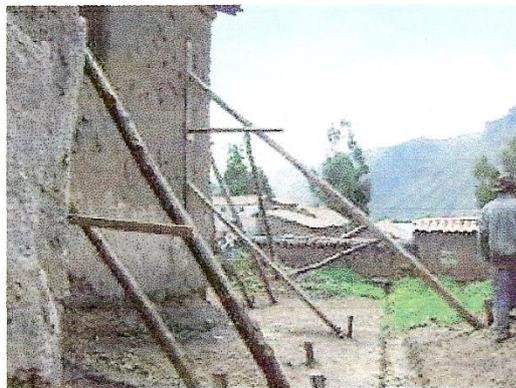
Drenes para desfogue de aguas paralelos al muro.

Se excavo las zanjas para drenes en el perímetro del templo para evitar las filtraciones de agua en el interior de este, evitando el empozamientos, con una profundidad promedio de 0.50 según terreno que permitirá correr el caudal de agua ,el material excedente es trasladado a una distancia de 80 m.

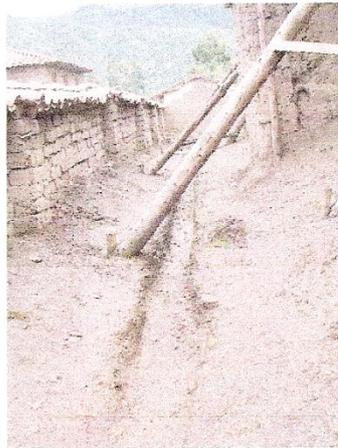
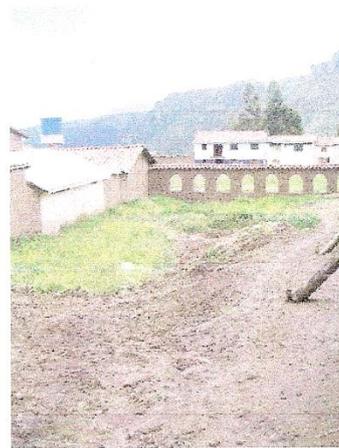
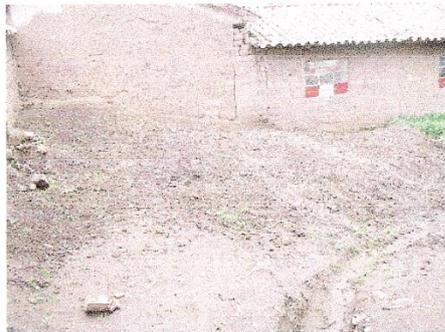
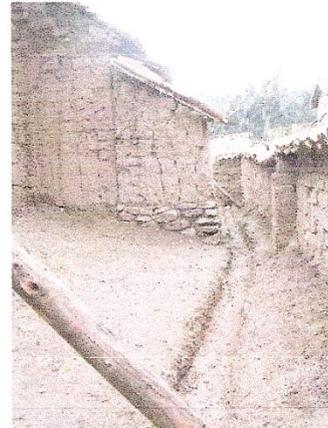
Zanjas de drenes y limpieza permanente de maieza.

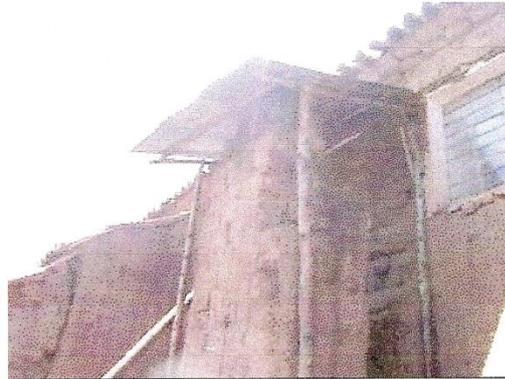
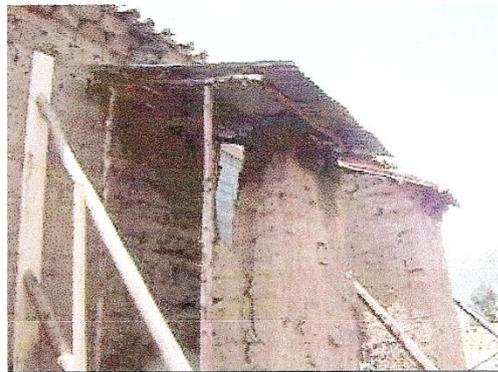
Protección de contrafuertes de adobe con coberturas de calamina

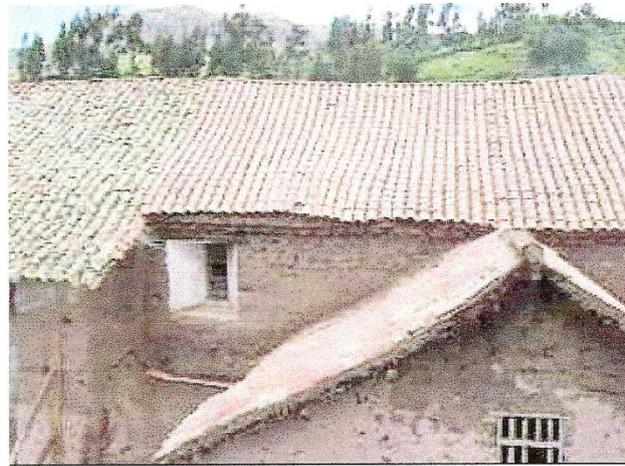
Restitución de tejas en coberturas

En los faldones del techo de la nave del templo ,cajas de escaleras ,baptisterio, sacristía, contrafuertes, se han restituido los elementos cambiando el mortero de barro y teja antiguo por uno nuevo.

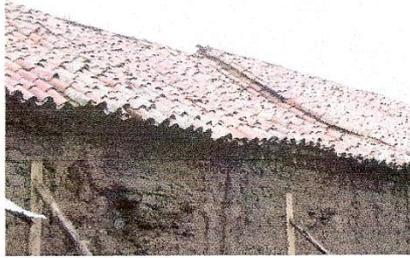
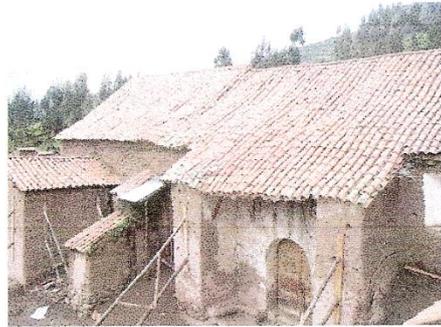
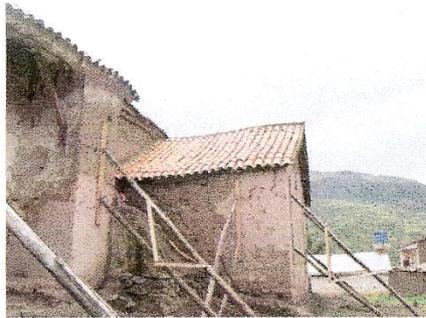
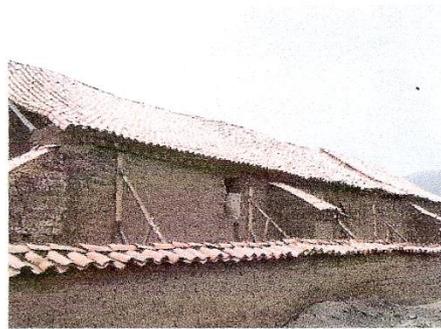
Restitución de tejas en ambos faldones de la nave y bautisterio.
