RESTAURACIÓN Y PUESTA EN VALOR DE LA CASA CONCHA
INFORME TÉCNICO ANUAL TOMO I

INFORME ANUAL 2009 - RESTAURACION Y PUESTA EN VALOR DE LA CASA CONCHA

Residente Arqto. Jorge A. Cano Pozo

Adjunta Arqta. Ángela I. Gutiérrez G.
RESIDENTE: ARQ. JORGE ANTONIO CANO POZO
ADJUNTA: ARQ. ANGELA I. GUTIÉRREZ GARCÍA

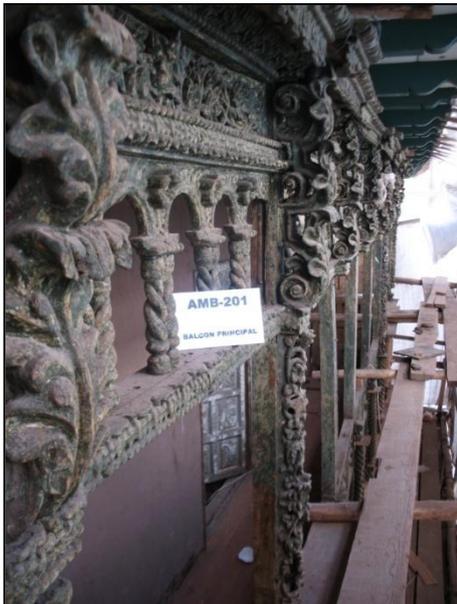
3.1 ANALISIS ORGANOLEPTICO.- Se realizó el correspondiente análisis, se encontró en regular estado de conservación se puede observar faltantes, repintes, rajaduras, productos de carcoma, polvo, tierra, clavos, alambre y tierra adherida a la superficie.

Vista antes de la intervención

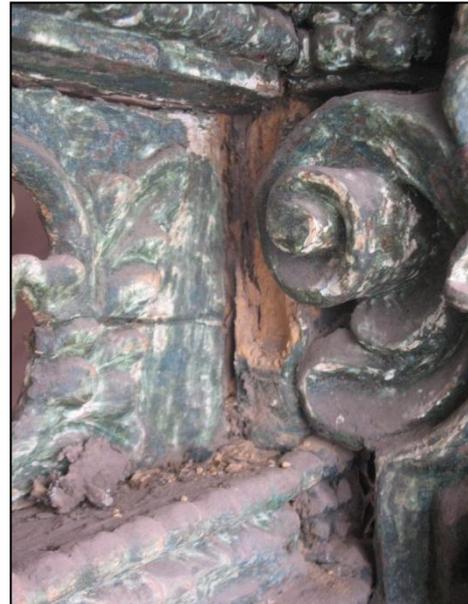
Vista detalle: tierra, carcoma y repintes

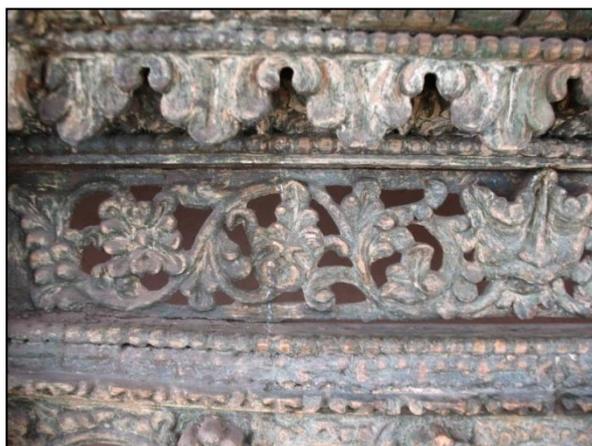
Vista detalle casetón 2 parte superior

3.4 LIBERACION DE REPINTES.- Se continuó este proceso en el anverso del balcón, casetones 2, 3 y 5 (parte superior) de manera mecánica se procedió a eliminar los repintes con el apoyo de escalpelos, hojas de bisturí y solventes un área de: 1.50 m2.

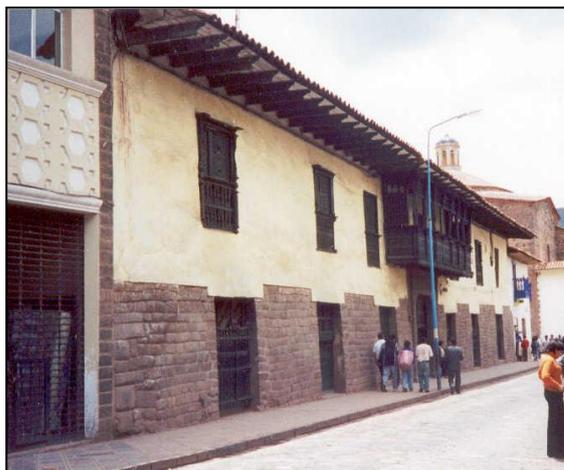
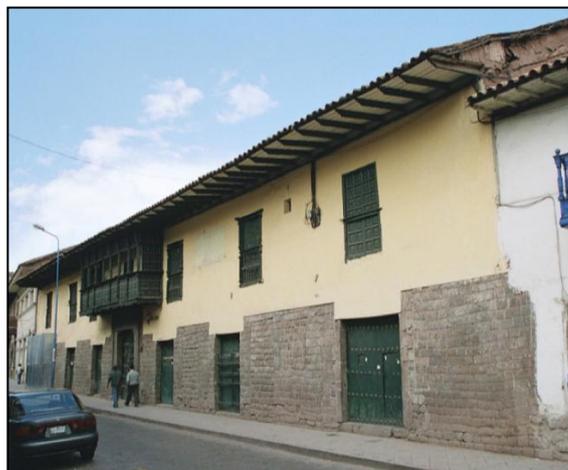
Fig. 1 y 2 Fachada del Inmueble antes de la Intervención.

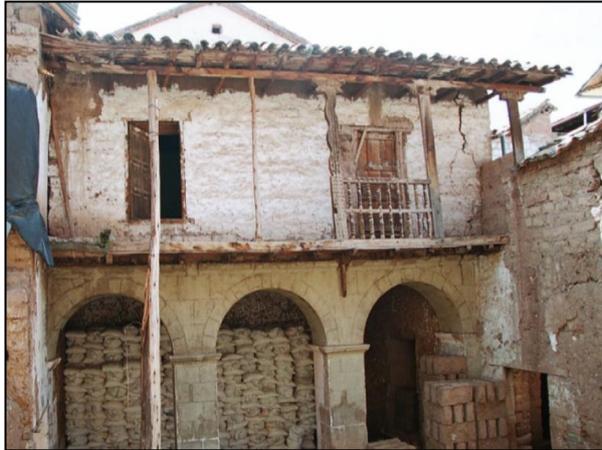
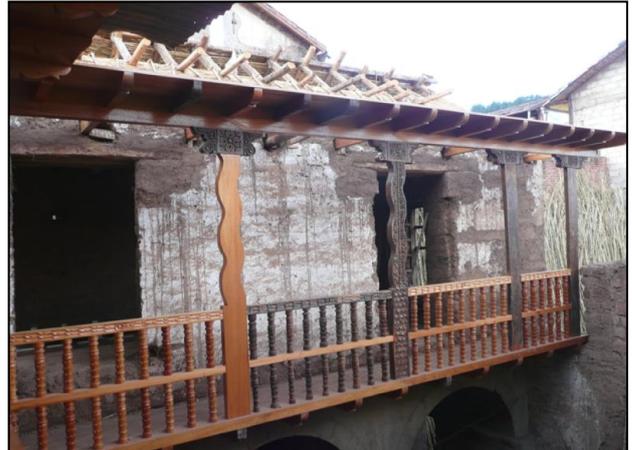
Fig. Izquierda. Balaustrada de madera aliso antes del proceso de restauración. Amb. 225. (4° Patio)
 Fig. Derecha. Restauración de Balaustrada de Madera aliso. Amb. 225. (4° Patio)

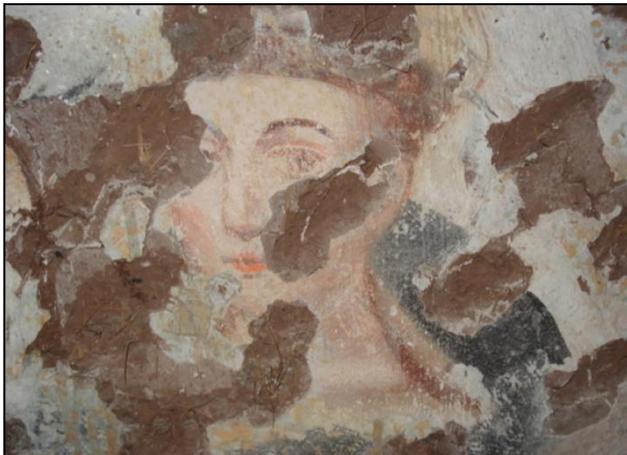
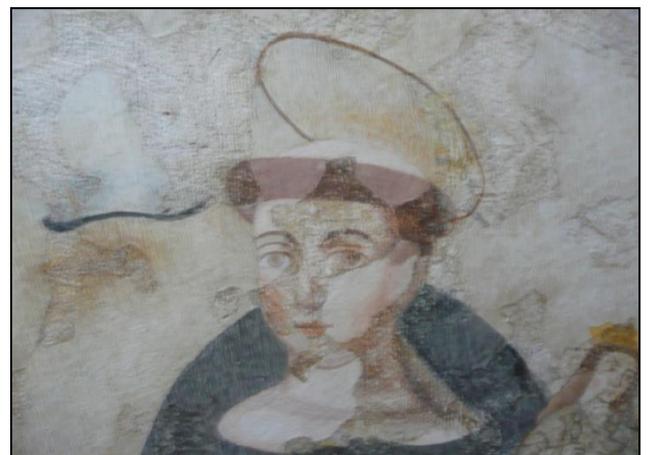
Fig. Izquierda. Pintura Mural dedicada al sacerdote dominico San Jacinto de Polonia antes del proceso de Restauración Amb. 217 (caja de escaleras).
Fig. Derecha. Pintura Mural dedicada al sacerdote dominico San Jacinto de Polonia durante el proceso de Restauración Amb. 217 (caja de escaleras).
