**INSTITUTO NACIONAL DE CULTURA –
DIRECCION REGIONAL DEL CUSCO**

INFORME ANUAL DE PRE LIQUIDACION – 2009

**Restauración y Puesta en Valor Sector: Andenes Qhosqa,
Parque Arqueológico Písac.**

Cusco, Febrero del 2010.

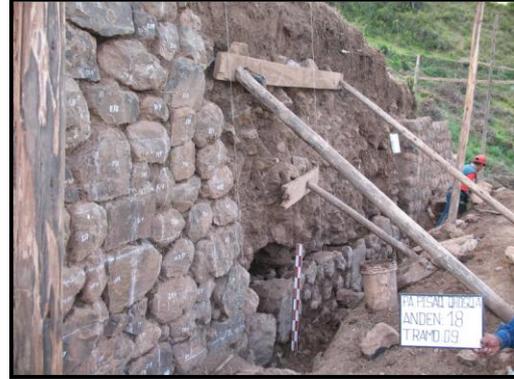
02.04 APUNTALAMIENTO DE MUROS

En los muros de los andenes agrícolas en el sector Qhosqa, que se hallan en proceso de pandeo a punto de colapsar y que ha perdido su verticalidad fueron apuntalados antes del inicio de toda intervención para lo cual se utilizará puntales de rollizos de eucalipto y la zapata de madera corriente de 11/2" x 8" x 5 m. apoyando sobre el muro con pérdida de verticalidad, para asegurar y dar rigidez a la zapata de madera también se clavaron al puntal a manera de brazos, "tornapuntas" de madera corriente de 2" x 3"x 5m. Los que se colocarán de preferencia a 45 grados con relación al piso actual, el mismo que evitará el colapso y pérdida de sus elementos líticos originales.

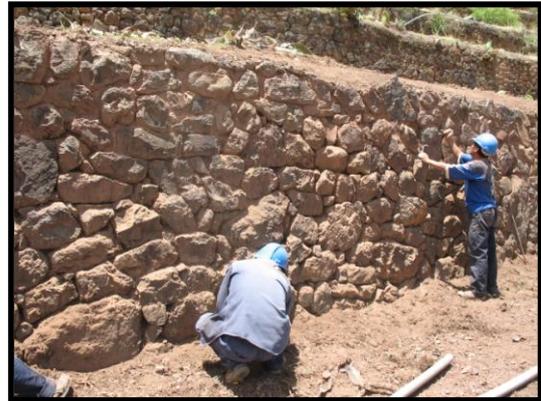
09.02 CONSOLIDACIÓN DE MURO DE APAREJO SIMPLE.

En los paramentos de los andenes 16 al 39, con el transcurso del tiempo, originados por el intemperismo, el mortero original que en proporción media servía para unir las juntas de los elementos líticos arquitectónicos conformantes de los muros han desaparecido casi en su totalidad poniendo en peligro de colapso. Para esta labor se aplicó una mezcla preparada de cal, arcilla, tierra, como cohesionante cemento, en la siguiente proporción 01:03:01:1/10, en los espacios limpiados previamente el mortero degradado. Esta mezcla no cubrirá las piezas líticas arquitectónicas componentes del aparejo, a fin de mantener la armonía de los paramentos originales.

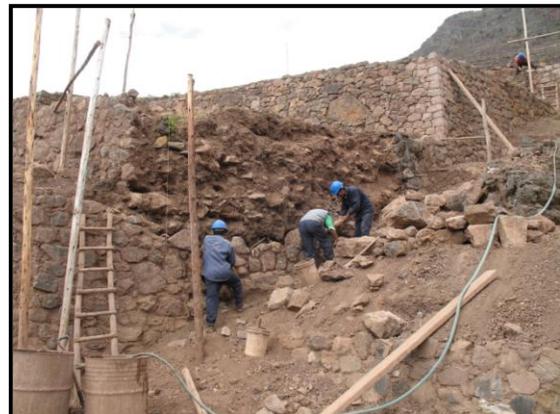
09.03 RECOMPOSICIÓN DE MURO DE APAREJO SIMPLE

Se ha intervenido los muros con problemas estructurales con pérdida de inclinación original, fisuras grietas, desde la mampostería hasta el núcleo ya que han perdido plomada de manera muy acentuada y se encuentran a punto de colapsar, con la finalidad de devolver y mantener la estabilidad general del muro a nivel de su sobre cimentación hasta la cabecera del muro.

Para esta actividad se seguirán los siguientes pasos técnicos: registro fotográfico, gráfico, con inclusión de levantamientos, cortes, secciones y escrito al detalle, previo reticulado, codificado de los paramentos a recomponerse.

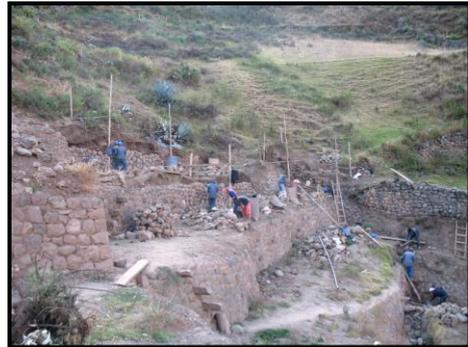
09.06 RESTITUCIÓN DE MURO DE APAREJO SIMPLE (CON SUS PROPIOS ELEMENTOS LÍTICOS)

Los andenes; 16 al 39, se encontraban colapsados por segmentos, considerando toda la longitud de dichos andenes, que ha ocasionado la perdida de las plataformas agrícolas, fueron restituidos con sus propios elementos líticos, previa las excavaciones arqueológicas y masivas, que nos permitió recuperar en forma sistemática, para en seguida ejecutar, tomando en cuenta las normas y acuerdos internacionales. De acuerdo a los metrados se restituirá con sus propios elementos líticos en un 98% aproximadamente y el restante con elementos líticos nuevos.

La “restitución” de muros y/o estructuras debe conceptuarse como la acción de “devolver a la estructura en su volumen y estabilidad aquellos elementos que se encuentran al pie del muro e inmediaciones y de cuya ubicación se tiene certeza” es decir, que aquellos elementos colapsados por diferentes causas, deben volver a constituir realmente parte de las estructuras.

En este sentido, la restitución de los muros se ha ceñido estrictamente a la acción física de volver a colocar o encimar, hilada por hilada aquellos elementos colapsados de las estructuras, y que se hallan generalmente al pie de los muros o en el interior y exterior de los andenes para completar la totalidad de ellas con la finalidad de garantizar la estabilidad de las plataformas de los andenes de este sector. Para el proceso de intervención, se tomará en consideración los siguientes aspectos:

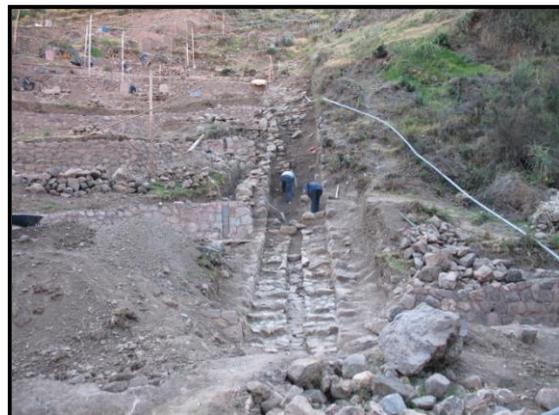
09.08 RESTITUCION DE ESCALINATAS CON MATERIAL NUEVO.

En el Sector Andenes Qhosqa, parte baja, las escalinatas que se encontraban colapsadas, donde han perdido los elementos líticos originales, como se puede apreciar en los registros fotográficos del estado actual. Como carácter excepcional, dichos elementos fueron reemplazados por elementos líticos nuevos, dejándose una lectura clara de su restitución. Para proteger la estabilidad de las escalinatas superiores e inferiores, es necesario restituir con elementos nuevos sus estructuras arquitectónicas, hasta alcanzar su altura original, con la finalidad de reintegrar y recuperar la armonía de las escalinatas, niveles y volúmenes primigenios.

Para ello se empleo bloques líticos de dimensiones ligeramente menores a los originales, manteniendo las morfología de los elementos líticos, los que se asentarán dejando una pestaña de 01 pulgada y con mortero nuevo que permitirá la fácil identificación de lo original con lo restituido.

Cabe indicar que la restitución de elementos nuevos se efectúa luego de haber utilizado aquellos elementos originales que eventualmente se hallen adyacentes a la estructura, los mismos que se colocaran nuevamente en las escalinatas sin dejar ningún retiro.

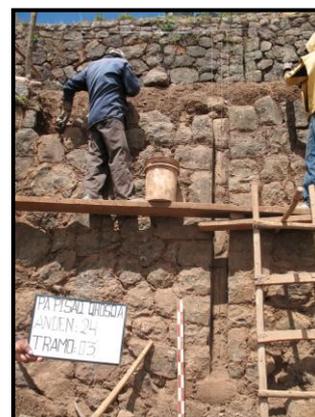
09.09 RECOMPOSICIÓN DE CANAL PIEDRA EN PARAMENTO.

Los canales que se hallan desplazados y con grietas a nivel de las juntas, previo reticulado y codificado se procedió con los registros gráficos y fotográficos del estado actual, se llevará a cabo con el desarmado y armado sobre una superficie plana para en seguida volver a colocar en su posición original, con la ayuda de los registros gráfico y fotográfico. A fin de mantener en lo posible su posición primigenia.
