**RPV DEL CONJUNTO ARQUEOLOGICO DE MORAY •**

**INFORME TECNICO Y PRELIQUIDACION**

**OBRA:  
RESTAURACION Y PUESTA EN VALOR DEL CONJUNTO ARQUEOLOGICO DE MORAY**

**INFORME ANUAL (Directiva Nº 04 – 2007 – INC – DRC – C Anexo Nº 02)**

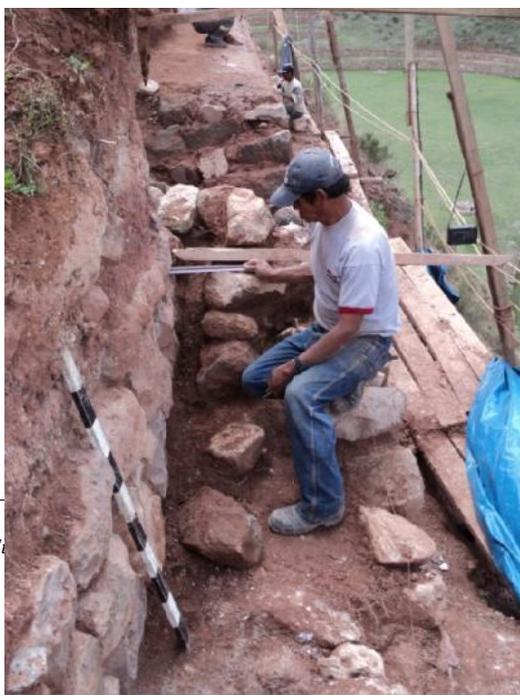
DESPLAZAMIENTO DE MURO CON RESPECTO AL TRASMURO – TRAMO 01

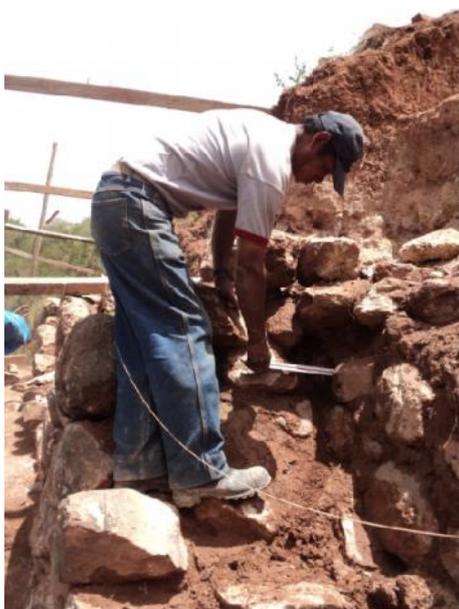
DESPLAZAMIENTO DEL MURO CON REFERENCIA AL TRASMURO  
TRAMO 02

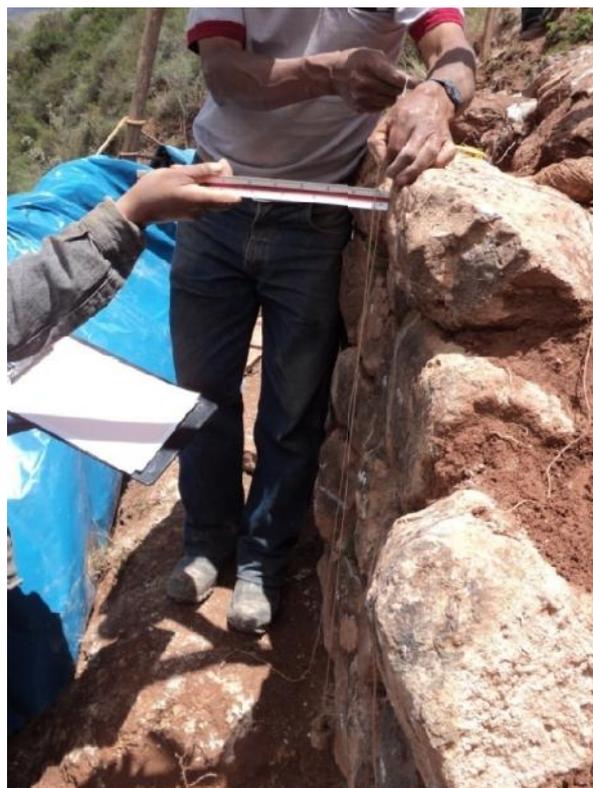
YA NO EXISTE LA INCLINACION DEL MURO POR  
EFECTO DEL DESPLAZAMIENTO VERTICAL –  
TRAMO 02
