**DIRECCION DE CONSERVACIÓN DEL PATRIMONIO CULTURAL INMUEBLE**

**RESTAURACION Y PUESTA EN VALOR DE LA CASA CONCHA**

**INFORME TÉCNICO ANUAL DE OBRA – TOMO I**

**AÑO - 2010**

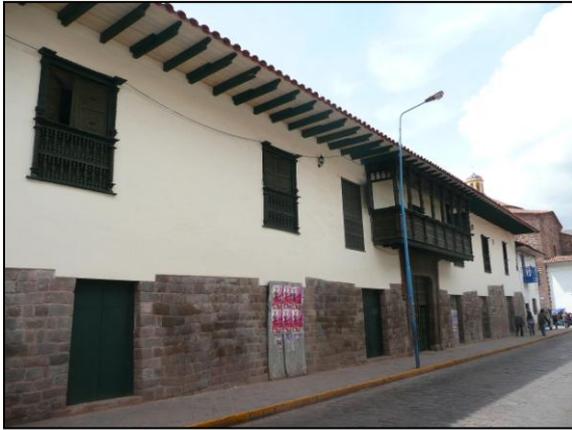
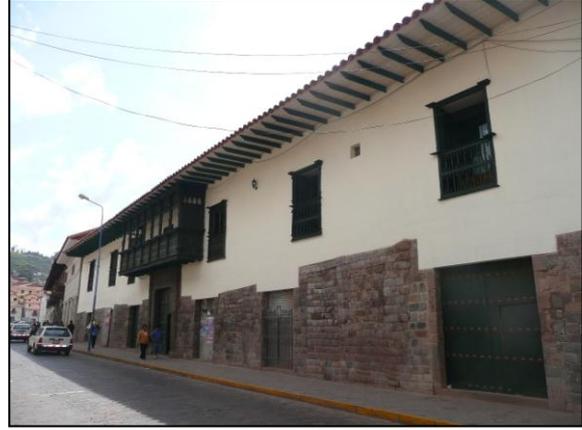
Fig. 1 y 2 Fachada del Inmueble totalmente restaurada

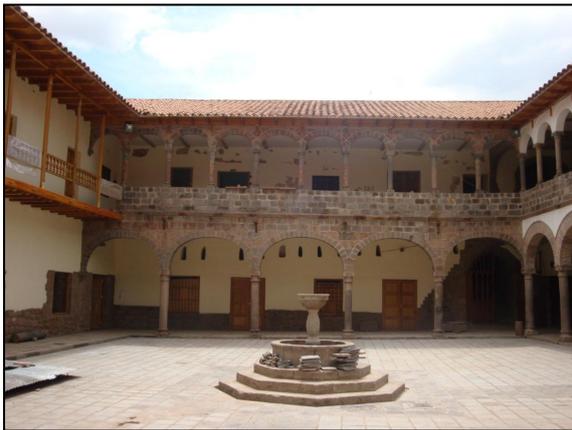
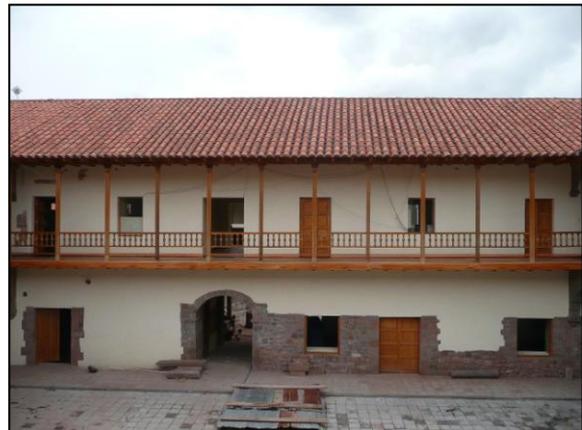
Fig. 1 y 2 Primer Patio del Inmueble totalmente restaurado.

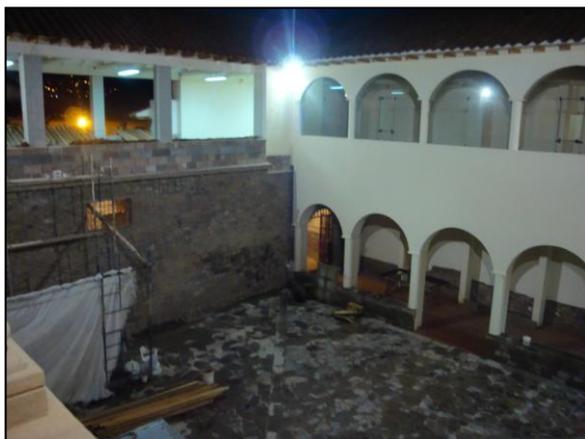
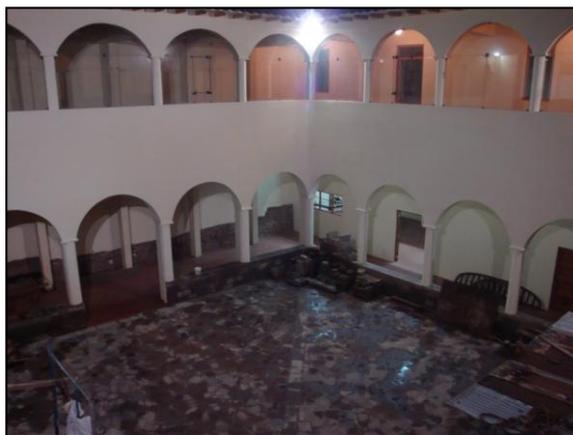
Fig. 1 y 2 Segundo Patio del Inmueble totalmente concluído.

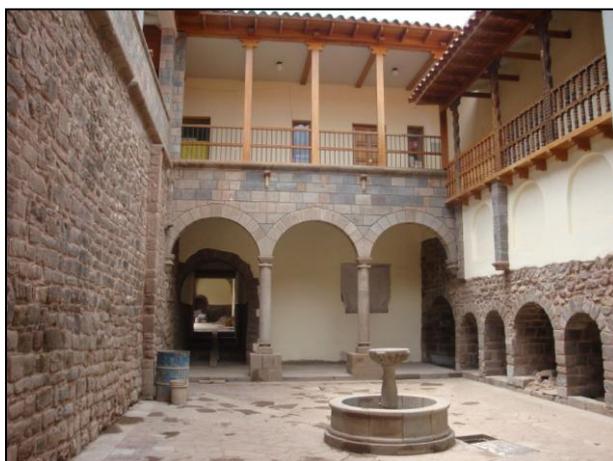
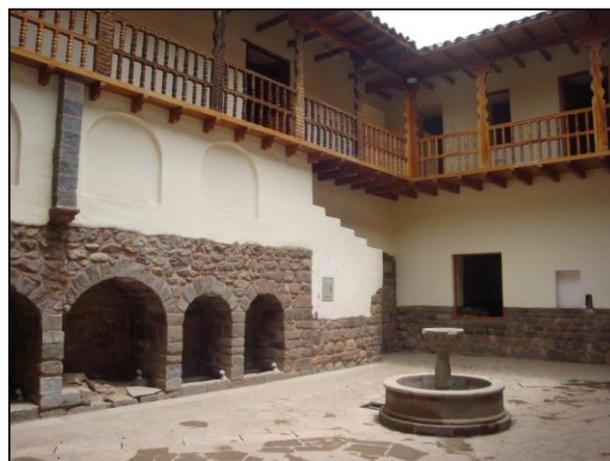
Fig. 1 y 2 Tercer Patio de la casa totalmente restaurado, se restituyó la fuente y pileta de piedra.

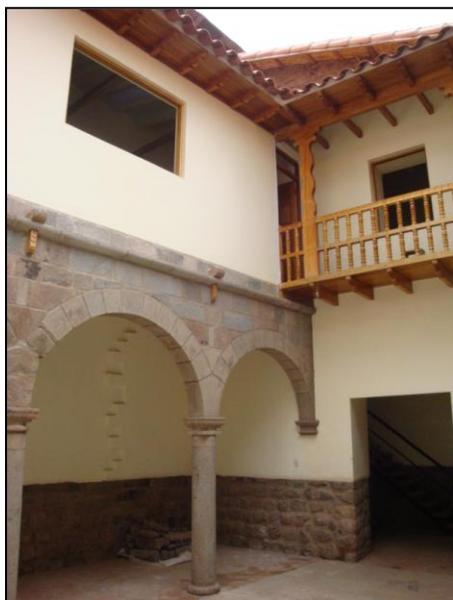
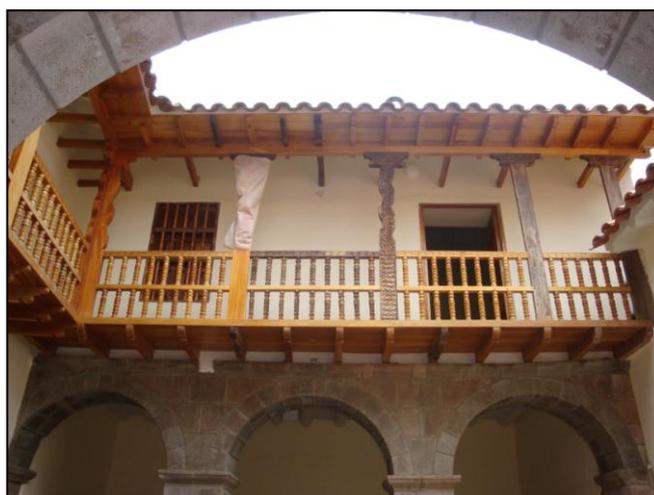
Fig. 1 y 2 Cuarto Patio del Inmueble totalmente Restaurado.

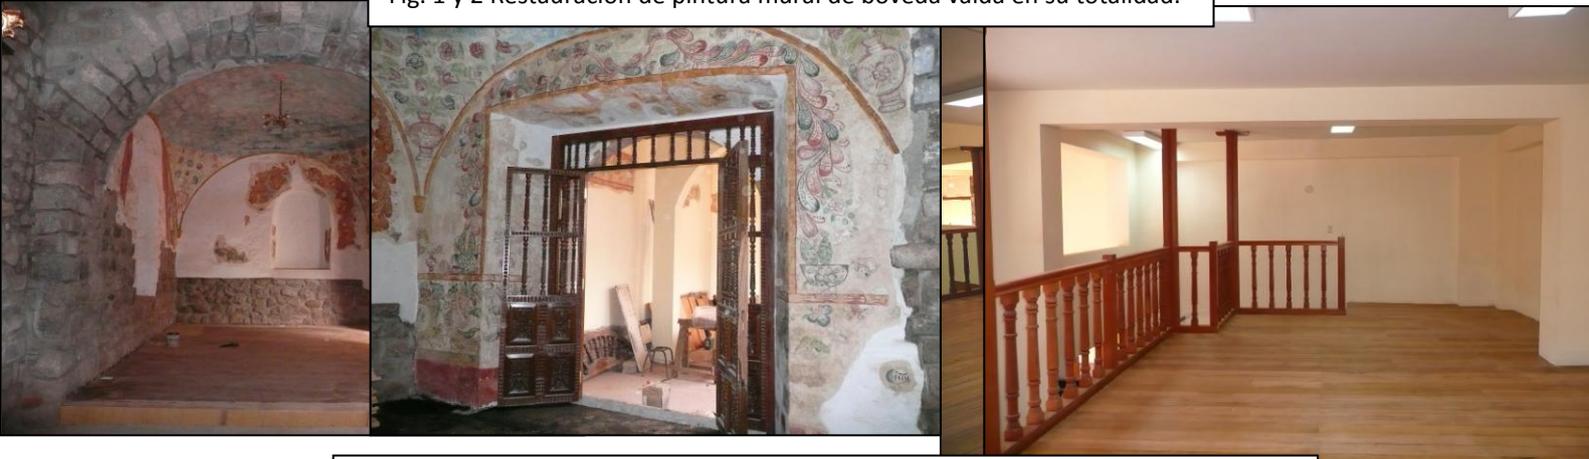
Fig. 1 y 2 Estructura de mezanine, colocación de pies derechos de madera, balaustrada y pasamanos de madera. Pulido y laqueado de pisos.

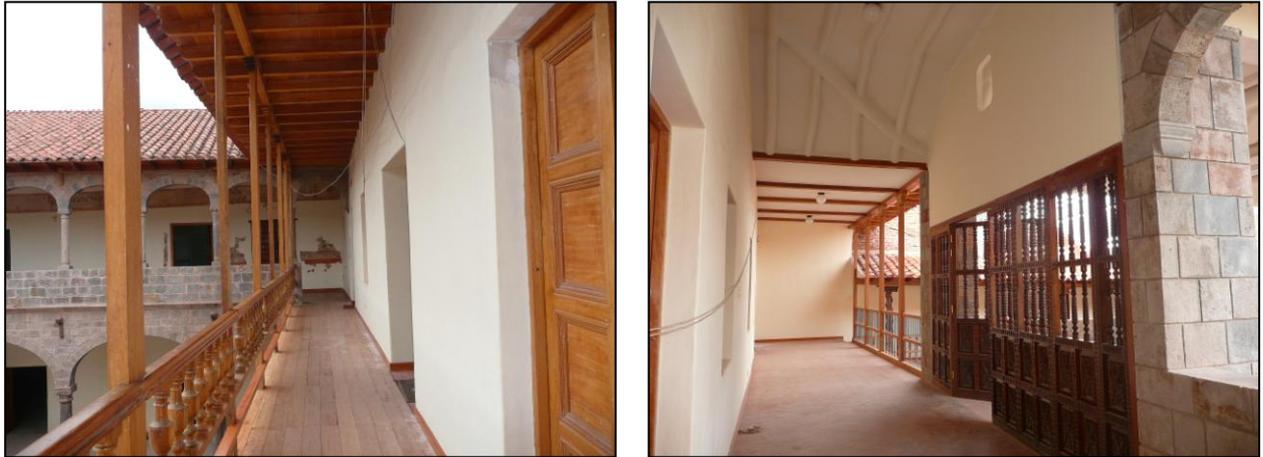
Fig. Izquierda, Colocación de pisos de madera machihembrada. Amb. 219 D.  
Fig. Derecha, Colocación de mampara de madera y cerramiento con tabiquería en la parte superior. Amb. 229

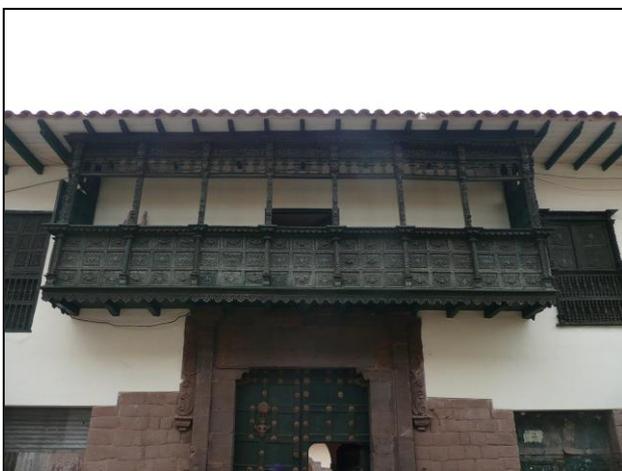
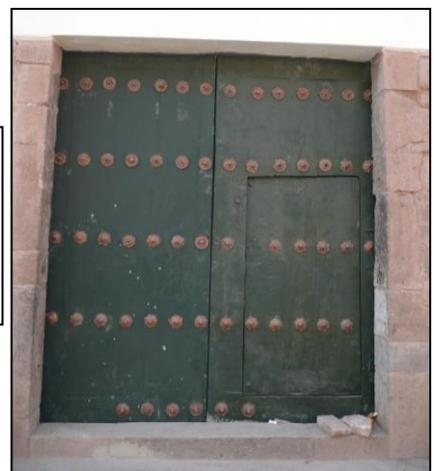
Fig. Izquierda, Balcón Principal del Inmueble totalmente restaurado.  
Fig. Derecha, Montaje de puerta de madera aliso totalmente restaurada.

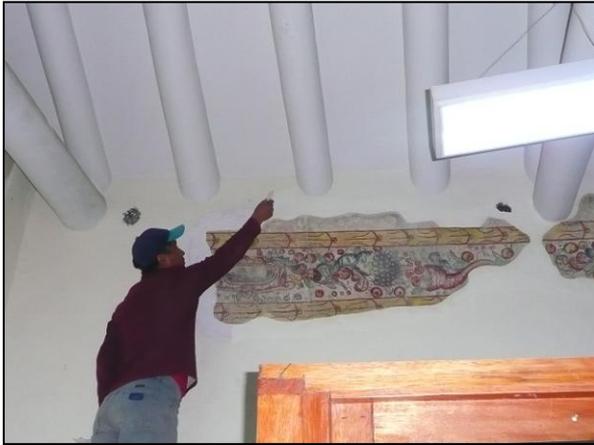
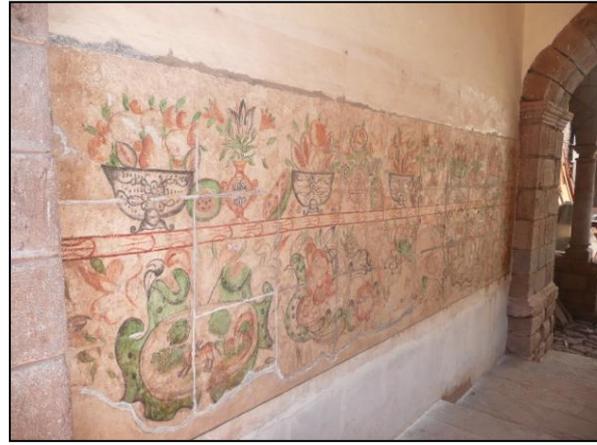
Fig. Izquierda. Restauración de pintura mural, restitución cromática y aplicación de capa de protección. Amb. 218  
Fig. Derecha. Consolidación de pintura mural, restitución cromática y aplicación de capa de protección. Amb. 119

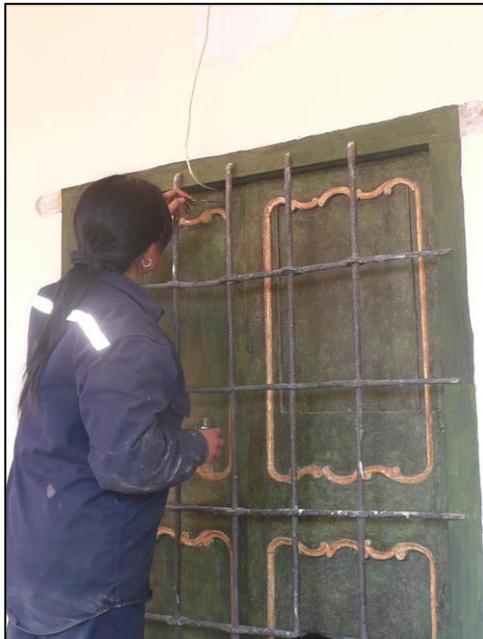
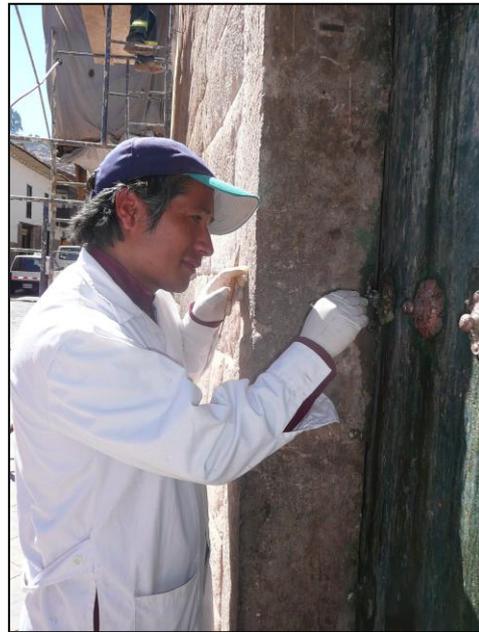
Fig. Izquierda. Restauración de ventana de Madera aliso. Amb. 216)  
Fig. Derecha. Limpieza de bulas de la puerta principal.

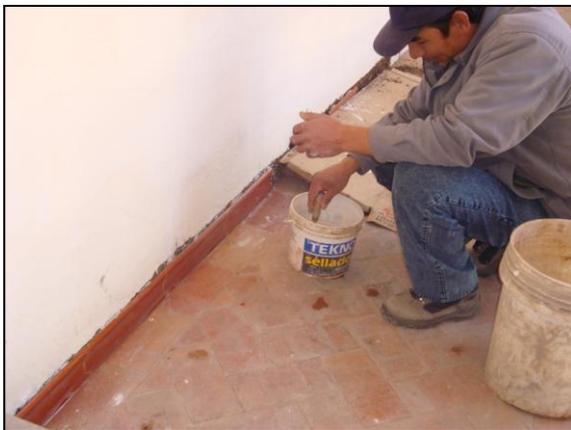
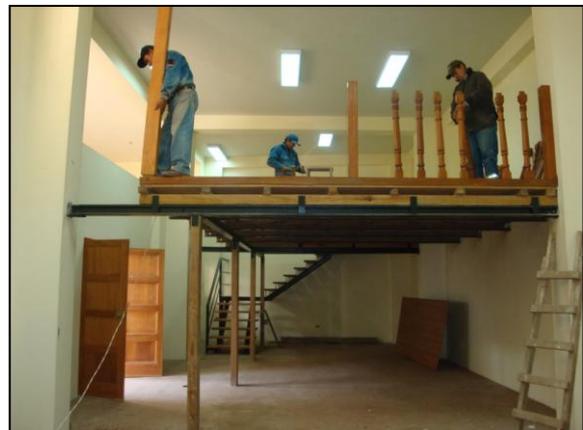
Fig. Izquierda. Colocación de zócalo cerámico. Amb. 223 A
