RESTAURACION Y PUESTA EN VALOR DEL TEMPLO SANTIAGO APOSTOL DE URCOS

INFORME ANUAL Y DE PRELIQUIDACION DE OBRA - 2010 META (0147)

RESTAURACION DEL TEMPLO SANTIAGO APOSTOL DE URCOS - QUISPICANCHI

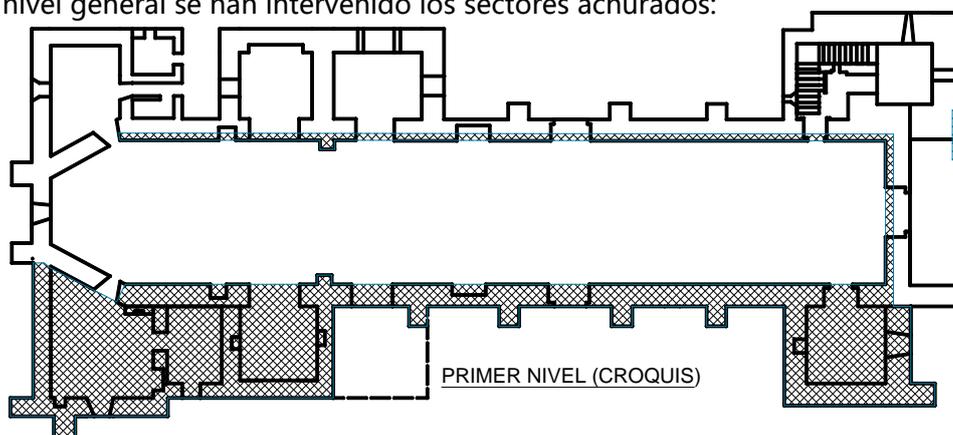
Una vez realizado el análisis correspondiente se tiene el siguiente avance en obra a nivel general se han intervenido los sectores achurados:

En general el sector achurado es el sector intervenido el cual será descrito por ambiente en los siguientes croquis

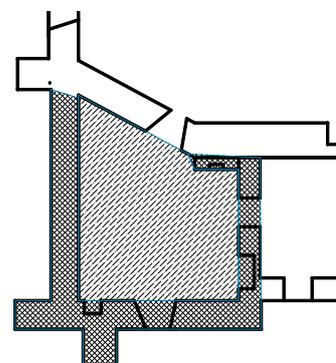
SACRISTIA (CROQUIS)

SACRISTIA. - Se han realizado calzaduras en cimientos sobrecimientos y muros de adobes sobre todo en los encuentros de muros, según las fallas encontradas y considerando el nivel de deterioro encontrado; trabajos previos realizados en pintura mural de conservación para luego proceder al stacco en

sectores determinados y puntuales, igualmente se ha restituido techos de par y nudillo cambiando elementos deteriorados y utilizando teja colonial como cobertura, igualmente se han ampliado los aleros. Trabajos realizados según proyecto aprobado.

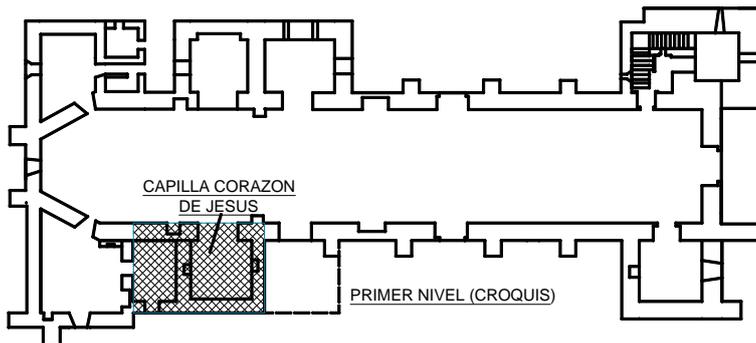
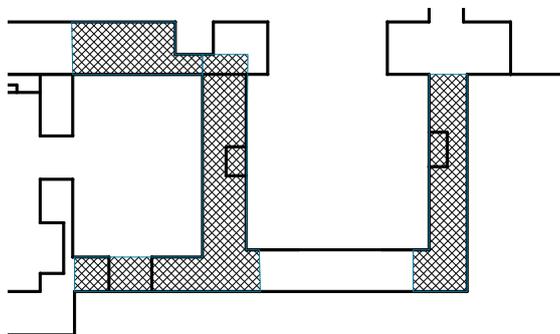
CAPILLA CORAZON DE JESUS Y EXTERIOR SACRISTIA (CROQUIS)

CAPILLA CORAZON DE JESUS.- ambiente ubicado hacia el lado del evangelio se ha intervenido en los cimientos y sobrecimientos (calzaduras), consolidación de muros de adobe, cambio de estructura de madera deteriorada, restitución de cobertura a teja colonial; adicionalmente se tiene que hacia el exterior tanto de sacristía como de capilla corazón de Jesús se ha intervenido en un sector del muro del evangelio desde los cimientos sobrecimientos hasta parte del muro deteriorado hasta la altura del vano existente, intervenciones realizadas según proyecto aprobado.

El sector achurado es el sector intervenido según se muestra en el cuadro descriptivo (se ha llegado a restitución de estructura de par y nudillo de techos).

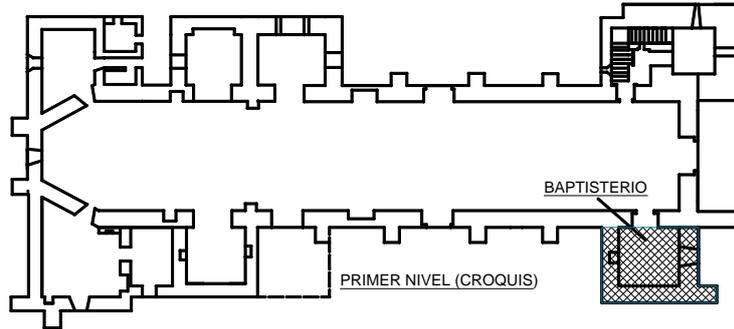
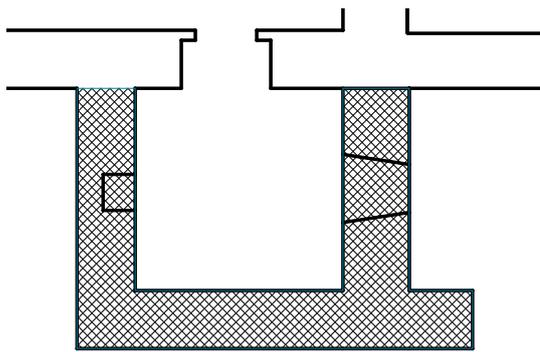
BAPTISTERIO (CROQUIS)

ambiente ubicado hacia el lado del evangelio se ha intervenido en los cimientos y sobrecimientos (consolidaciones), consolidación de muros de adobe, llaves de madera, techos estructura de par y nudillo cobertura de teja, según proyecto aprobado.

El sector achurado es el sector intervenido según se muestra en el cuadro descriptivo; este ambiente viene siendo intervenido con dos presupuestos uno por inversión y otro por actividad (pintura mural)

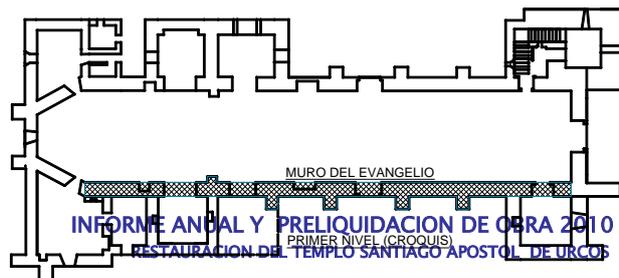
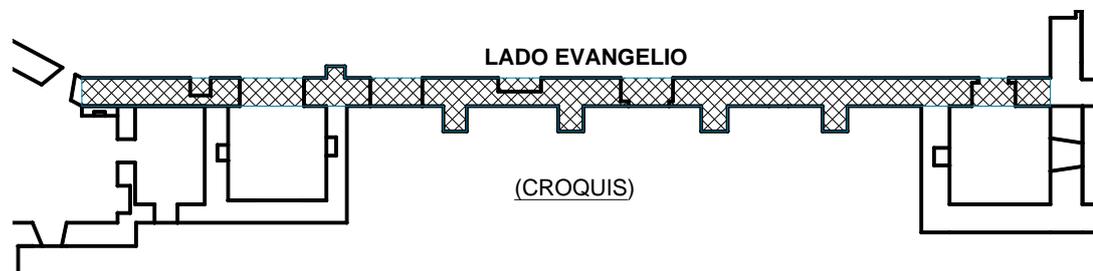
MURO DE LA NAVE Y SECTOR PRESBITERIO (LADO EVANGELIO).- Se han realizado consolidación en cimientos y sobrecimientos, liberaciones de embarre y enlucidos, hacia el sector del presbiterio se completo las

calzaduras, y calzaduras en muro (item capilla corazón de Jesús), se han colocado las llaves correspondientes hacia el sector de los contrafuertes existentes según proyecto aprobado y presupuesto 2006.

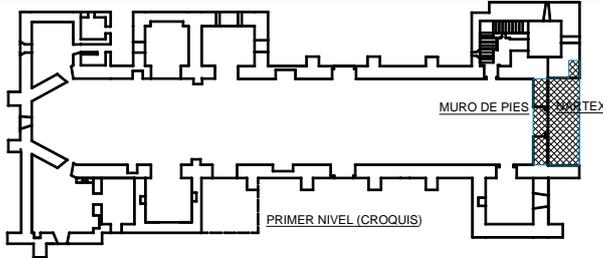
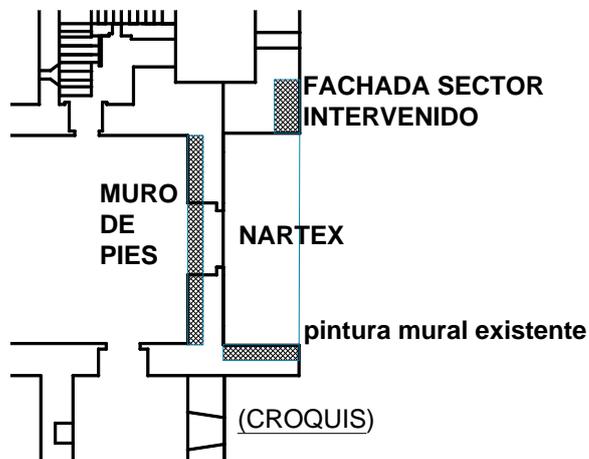
MURO DE PIES, NARTEX Y FACHADA.- Se han realizado consolidación en cimientos y sobrecimientos, liberaciones de embarre y enlucidos, hacia el nártex

liberación en pintura mural existente y consolidación, en la fachada principal calzadura de muro de ladrillo (sector deteriorado).

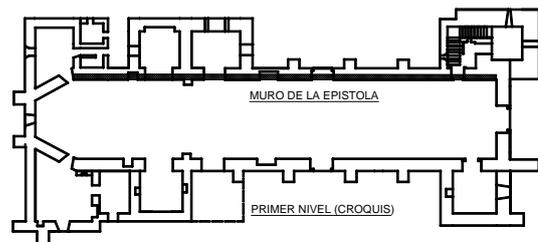
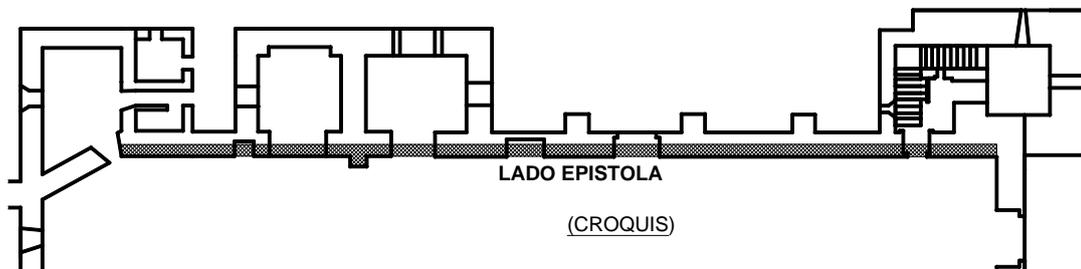
MURO DE LA NAVE Y SECTOR PRESBITERIO (LADO EPISTOLA).- Se han realizado consolidación en cimientos y sobrecimientos, liberaciones de embarre y enlucidos, hacia el sector del presbiterio se realizaron calzaduras (según grafico), se
