***INFORME ANUAL DE OBRA Y
PRE LIQUIDACION DE OBRA – 2010
COMPONENTE: RESTAURACION ARQUITECTONICA
PROYECTO: RESTAURACIÓN Y PUESTA EN VALOR
DEL MONUMENTO HISTORICO ARTISTICO
“TEMPLO COLONIAL DE HURIN SAYA”***

Residente de obra:
Arqto. JORGE DALTON BENAVENTE CASTILLO
CAP N° 6882

Cusco, Enero del 2011

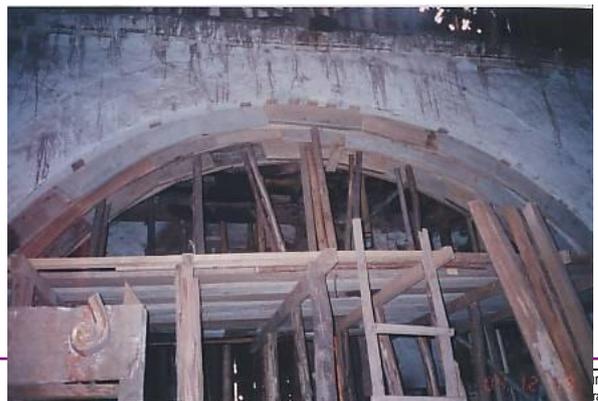
ESPACIO DEL SOTOCORO (Armado de cimbra)

- El vano de Acceso Principal, el espacio correspondiente al Sotocoro, así como el Arco en el cual descarga el piso del Coro, que hasta la actualidad permanece completamente apuntalado.

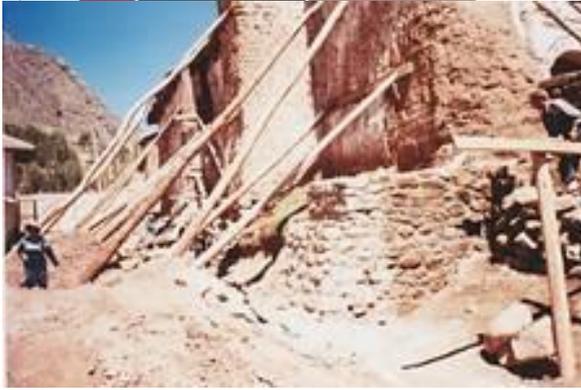
*FACHADA LATERAL EVANGELIO
(apuntalamiento de muros)*

- Apuntalamiento y asegurado de estructuras en riesgo de colapsar, tanto exteriores como interiores.
