**R P V. M H A TEMPLO VIRGEN ASUNCION DE TURPAY
GRAU - APURIMAC**

INFORME ANUAL

2011

RESIDENTE: Arqto. MARCO ANTONIO PINTO BEINGOLEA

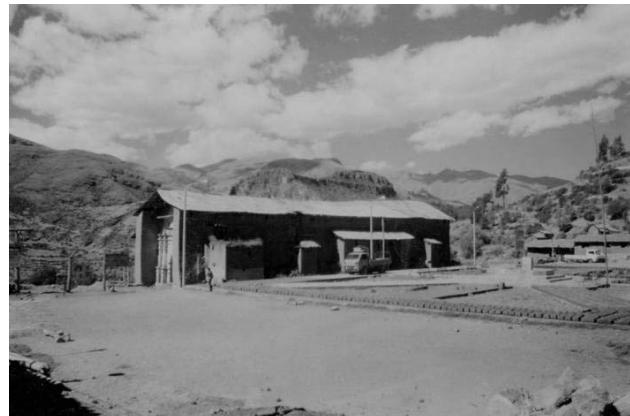
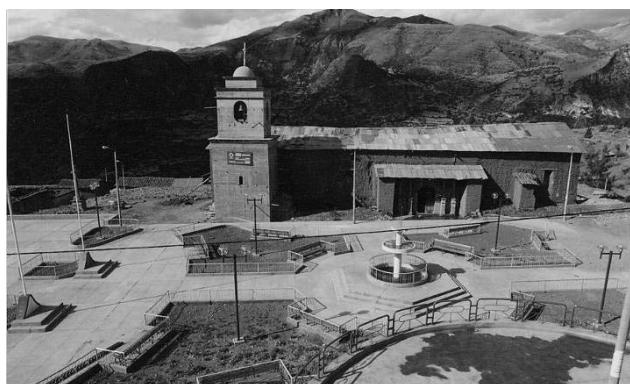
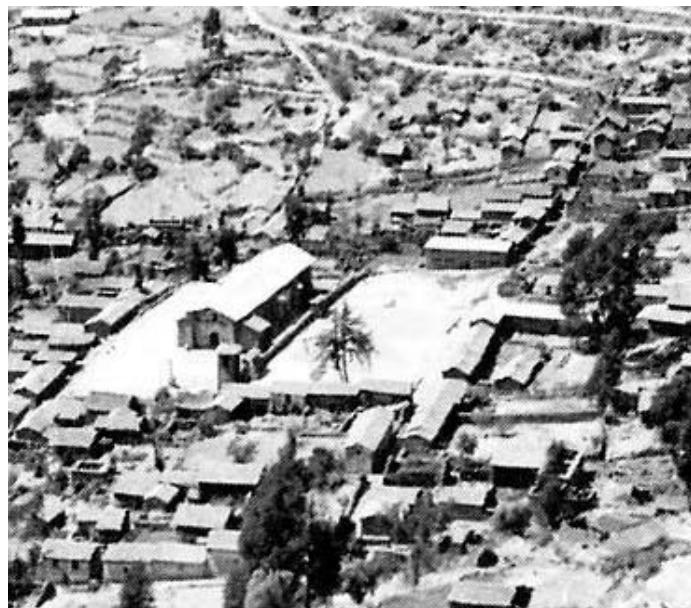
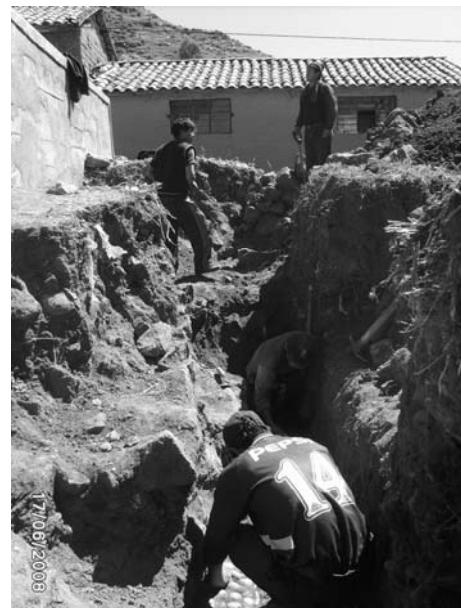
Se ha desarrollado las calas exploratorias de cimientos, pudiéndose hallar los sobrecimientos y pisos originales, donde se emplaza la torre exenta que poseía el monumento.

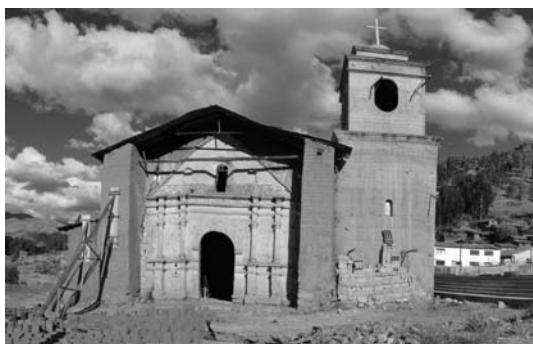
Fachada del Muro de Pies

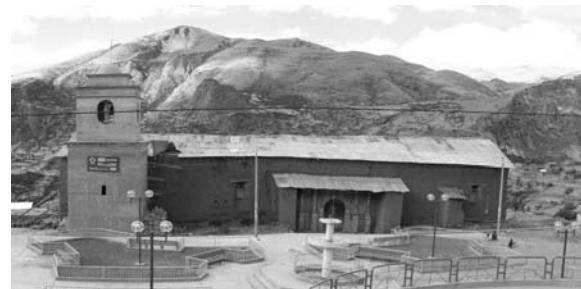
Fachada del muro de la Epístola enfrente con la plaza principal.

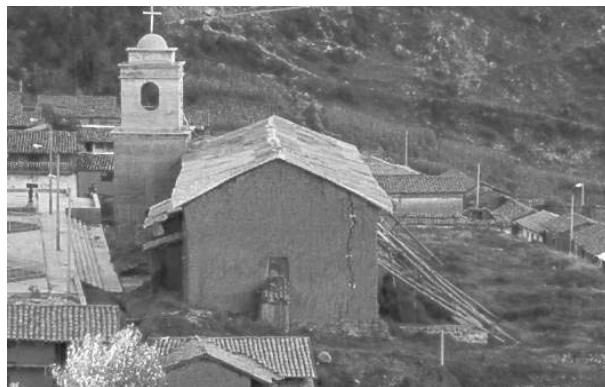
Fachada del muro Testero

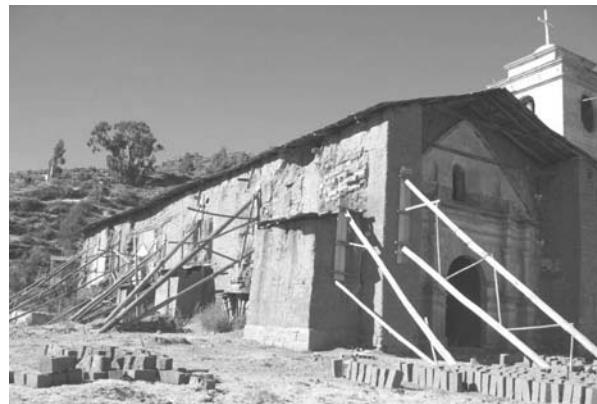
Fachada del muro del Evangelio seriamente dañada por el paso del tiempo.
