**INFORME ANUAL Y PRE LIQUIDACIÓN 2011
OBRA: RESTAURACION Y PUESTA EN VALOR SECTOR
QOCHAPATA – P.A.S.
META: 049**

**RESIDENTE DE OBRA
ARQLG:
MARISA G. QUISPE CUNO**

INFORME ANUAL Y PRE LIQUIDACIÓN EJECUCIÓN DE OBRA 2011

OBRA: RESTAURACION Y PUESTA EN VALOR DEL SECTOR QOCHAPATA-PAS.

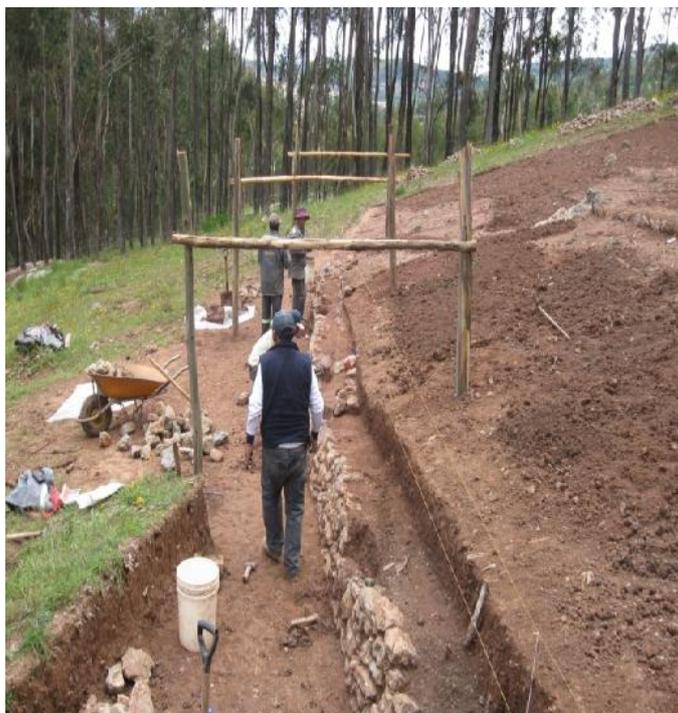
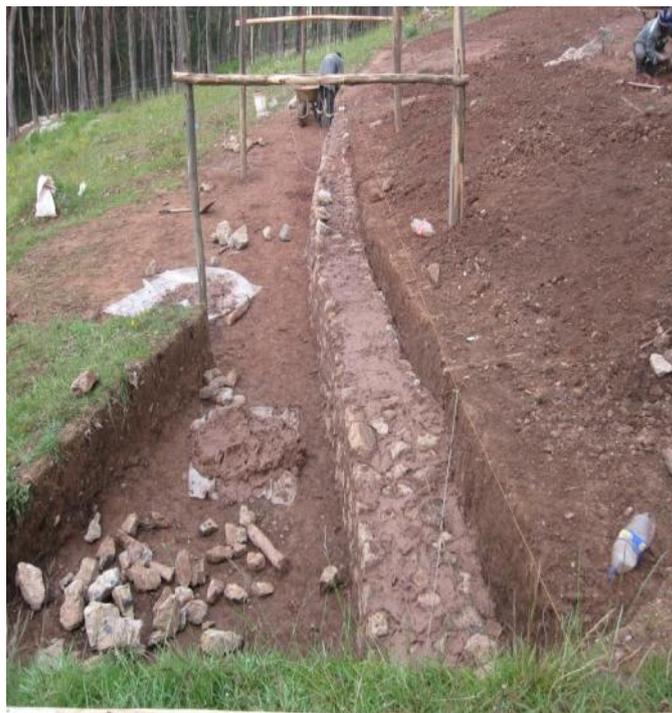
TRABAJOS DE RECOMPOSICION Y RESTITUCION EN LOS MUROS DE CONTENCIÓN 1, 2, Y 3, EN EL SUB SECTOR II.

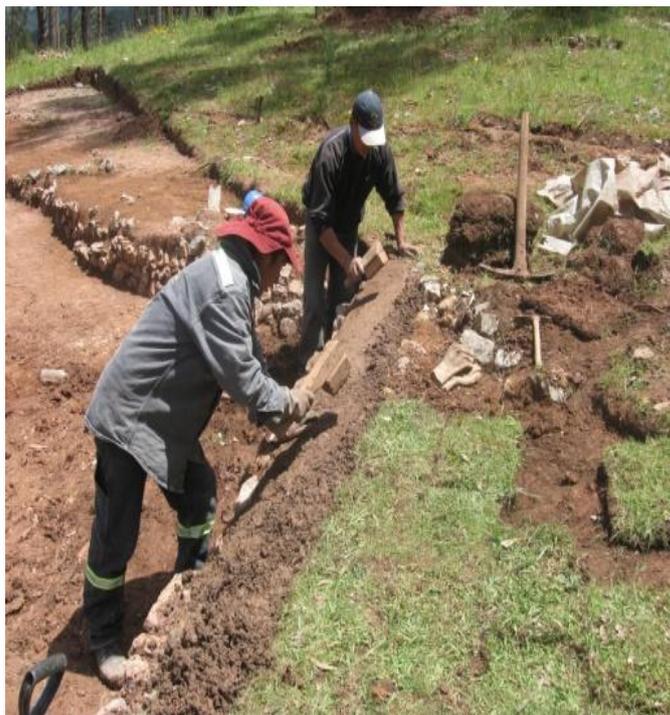
CUBERTINAS DE CABECERA DE MURO SUB SECTOR II.

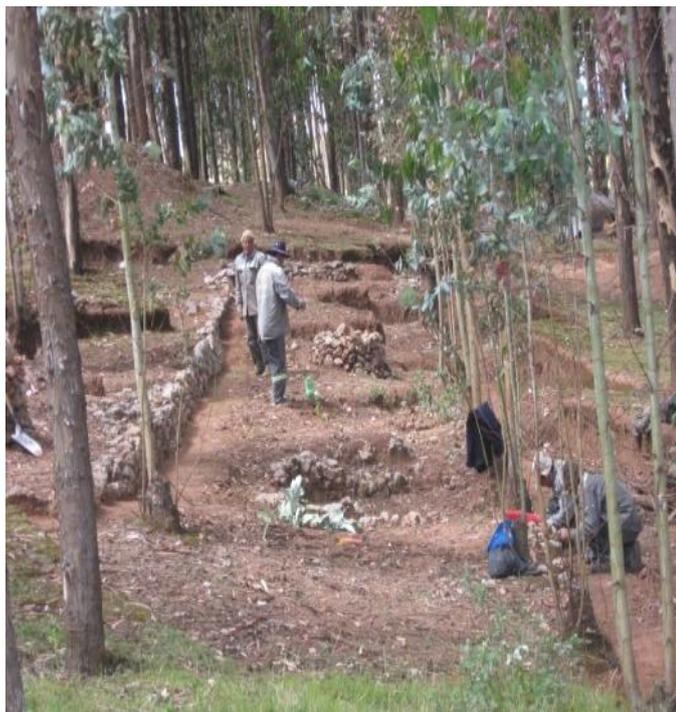
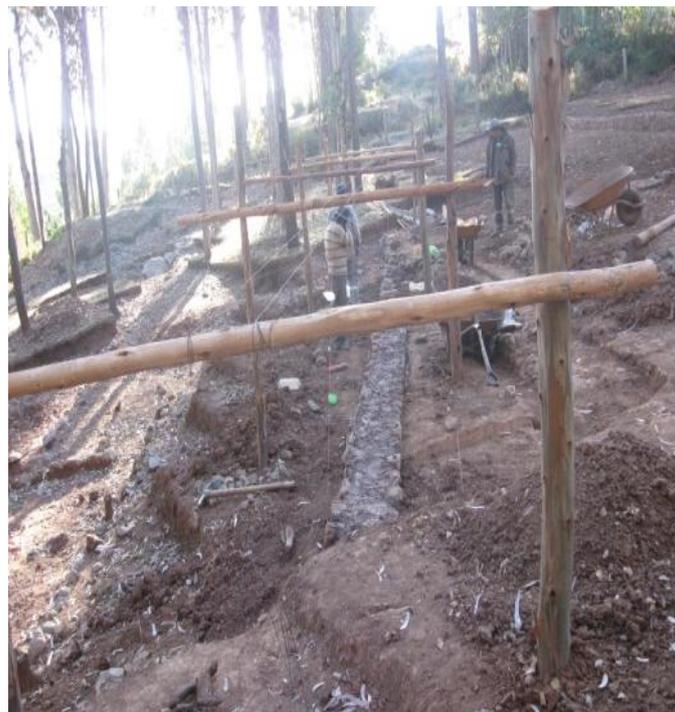
RECOMPOSICION Y RESTITUCION DEL MURO DE CONTENCIÓN N°9 EN EL SUB SECTOR IV.

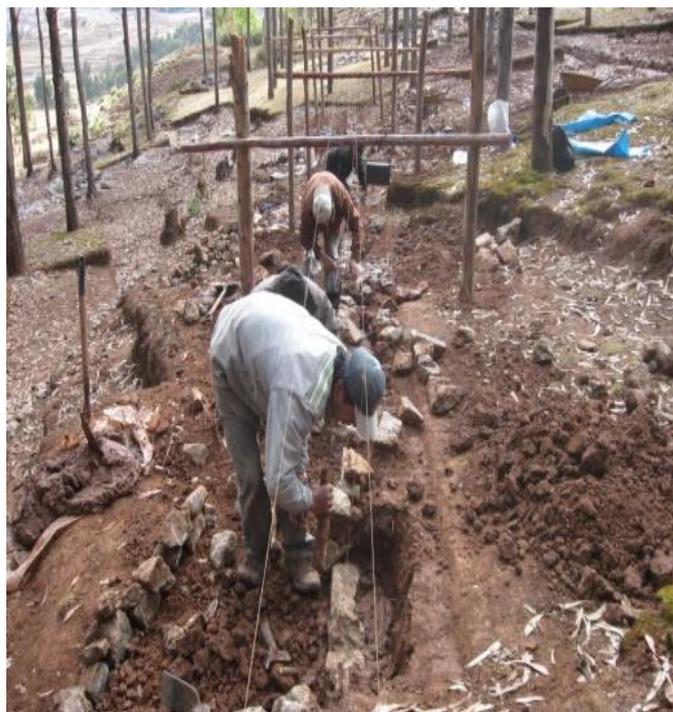
DESARMADO DE MURO RETICULADO

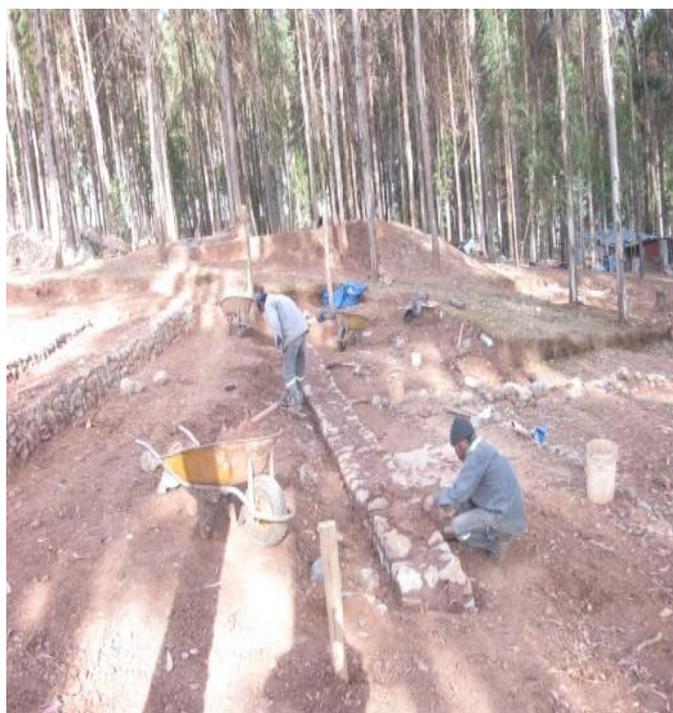
**RESTITUCION EN EL MURO DE CONTENCION N°7 SUB
SECTOR IV**

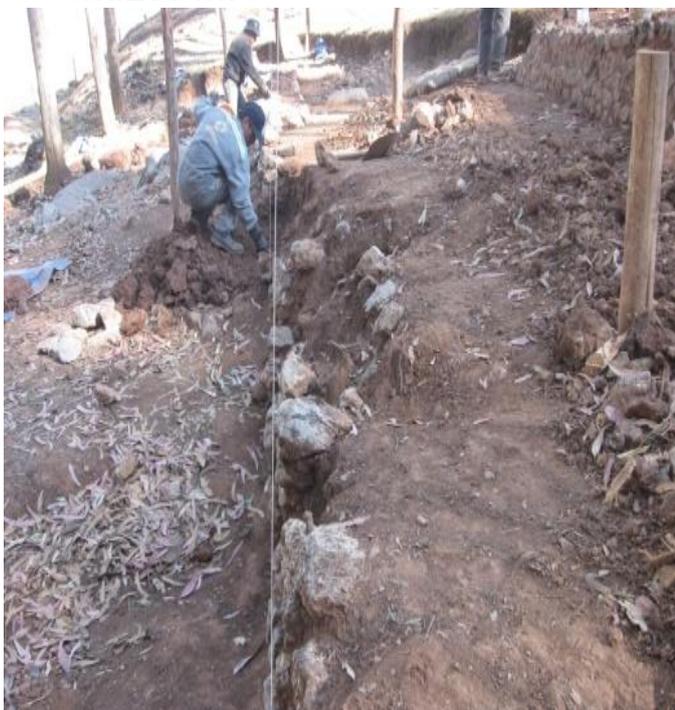
**TRABAJOS DE RECOMPOSICION EN EL MURO DE
CONTENCION N°6**

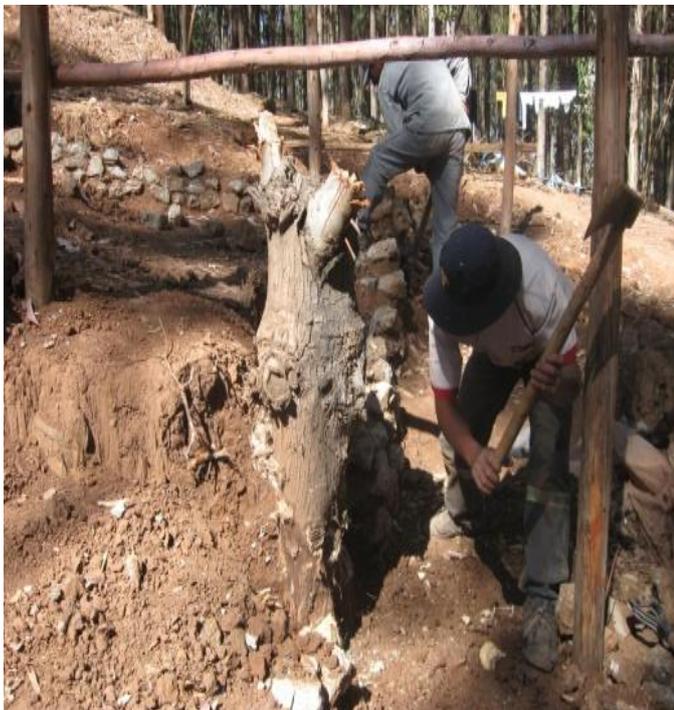
EXTRACCION DE RAICES DEL NUCLEO DE MURO

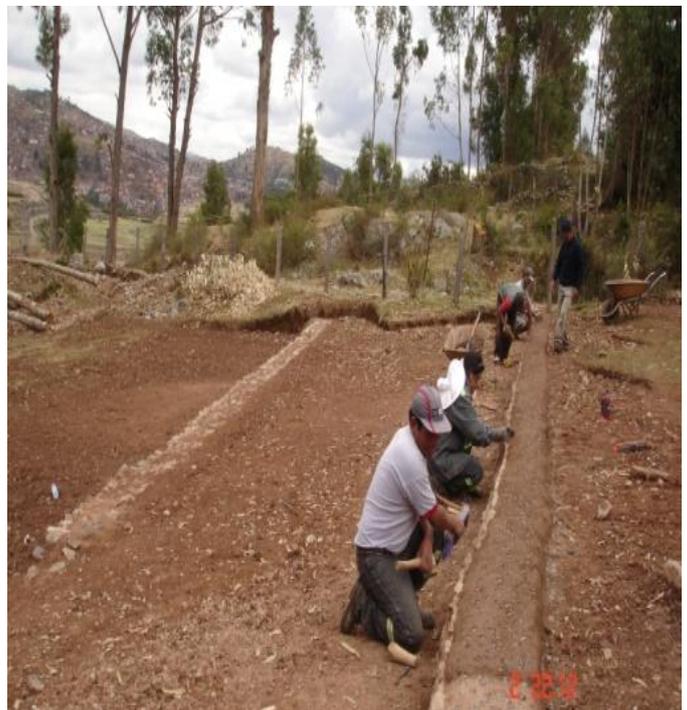
ENBOQUILLADO EN LOS MUROS DE CONTENCIÓN

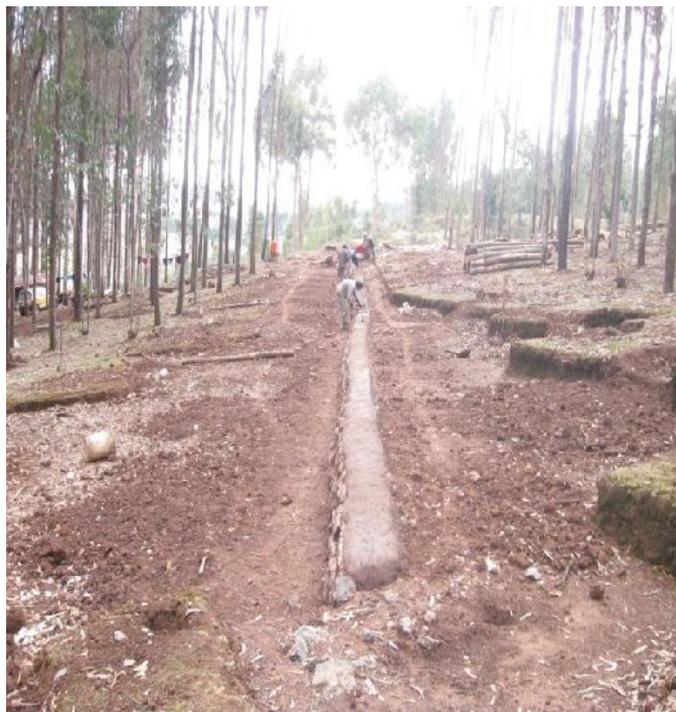
**TRATAMIENTO DE CABECERA DE MURO SUB
SECTOR IV**
