**INFORME ANUAL 2011**

**PRE LIQUIDACION**

**RESTAURACION Y PUESTA EN VALOR DEL MONUMENTO  
HISTORICO ARTISTICO  
TEMPLO SAN PEDRO APOSTOL DE CHUQUINGA  
AYMARAES - APURIMAC**  
META N° 079

**RESIDENTE DE OBRA: ARQTO. LUCAS IBARRA RAMOS**

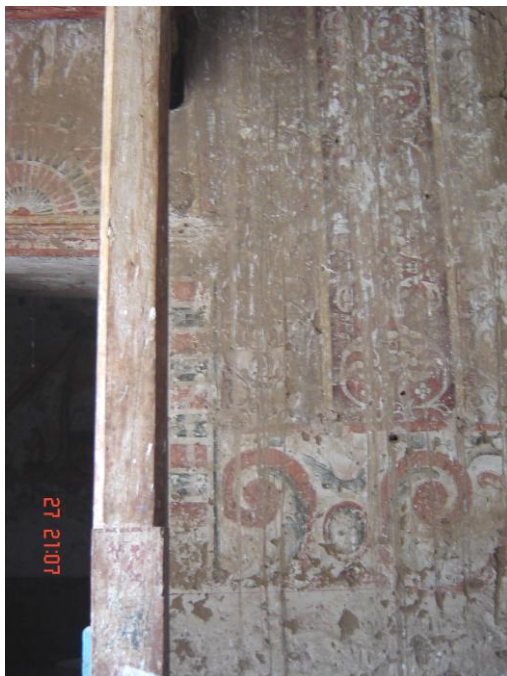
Antes de su intervención los tirantes y ménsulas en estado de deterioro y putrefacción han debilitado parte de la estructura del techo, no ofreciendo resistencia ni garantía alguna para el soporte de este Monumento. La estructura del techo como son las hileras se encuentran pandeadas así como los pares y nudillos no mantenían su verticalidad perdiendo plomada en sentido de la mayor longitud del templo. El sotocoro por encontrarse en parte cubierta por un entrepiso de coro debió de mantener intacta la pintura mural sin embargo este espacio es uno de los que ha sido afectado en sus paramentos con evidencias y filtraciones debilitado la vigas, evidencia

de arrastre de pintura mural por las goteras de agua en grandes proporciones que han afectado a la estructura y por ende han afectado a las tirantes, viguetas de entrepiso de coro, que se muestra en fotografía .

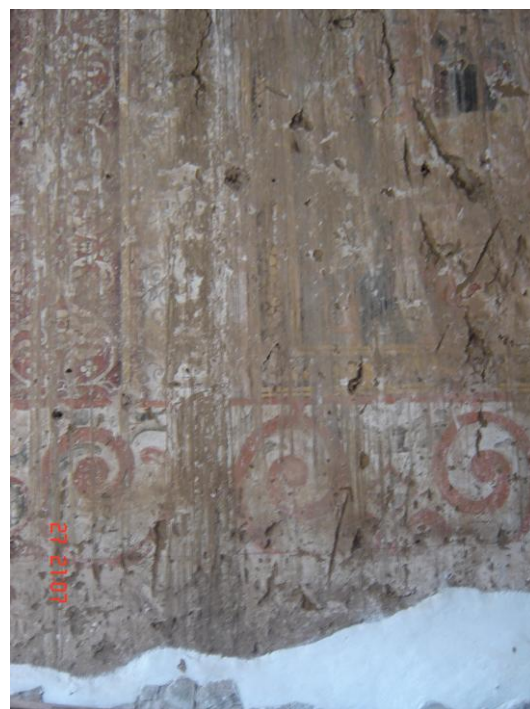
**Sector de muro del evangelio-sotocoro  
Acceso a baptisterio.**

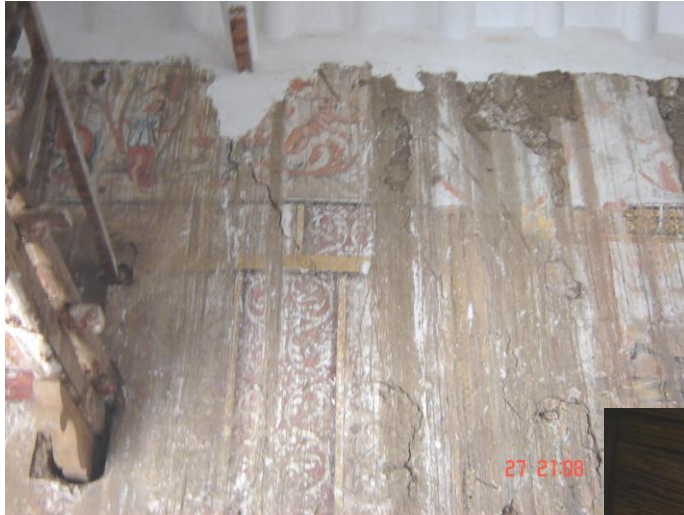
**Sector de muro del evangelio área de coro fisuramientos y arrastre de pintura mural por falta de mantenimiento y cubierta de templo.**

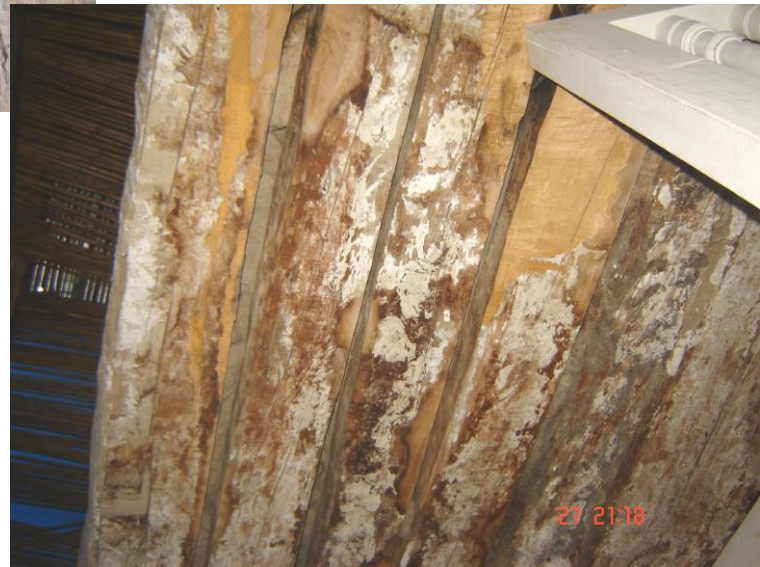
**Carpintería de madera original en estado de deterioro y putrefacción, elementos que no ofrecen resistencia.**

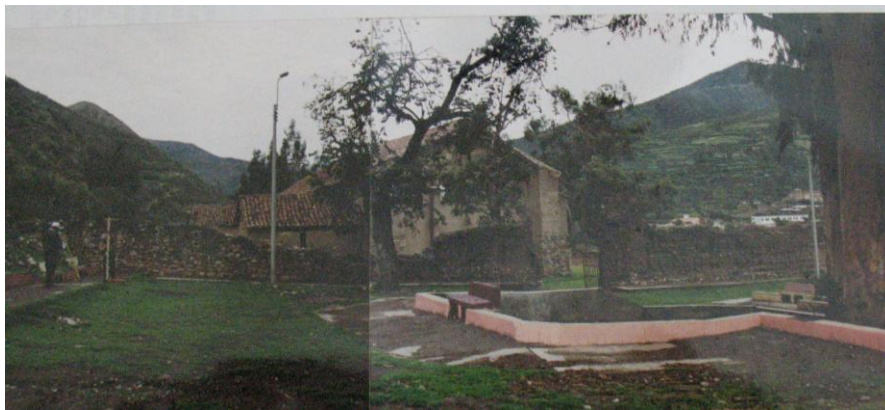
**Vista de barda perimetral antes de su intervención.**

Toda esta barda perimetral que tenía asentadas los elementos líticos en forma irregular la carencia de un mortero de protección de sus sobrecimientos y muro han deteriorado parte del sobrecimiento por erosionamiento de sus materiales por causas de fenómenos climático ambientales.

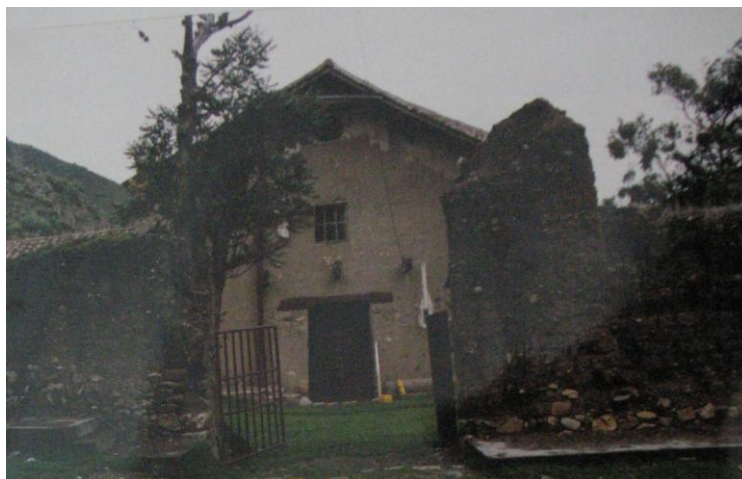
## **Vista de ingreso a arco triunfal parte integrante de barda perimetral con evidencias de elementos faltantes.**

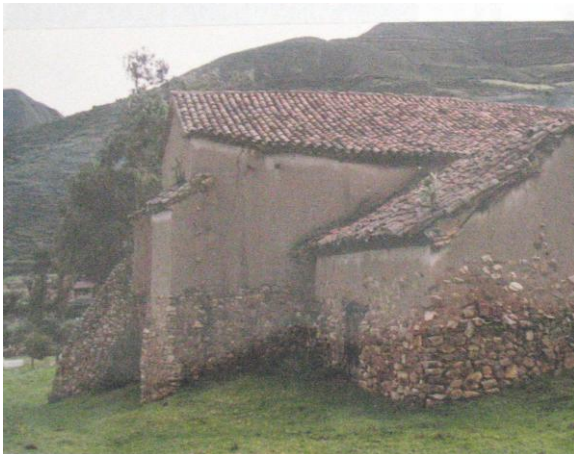
**Antes de su intervención**

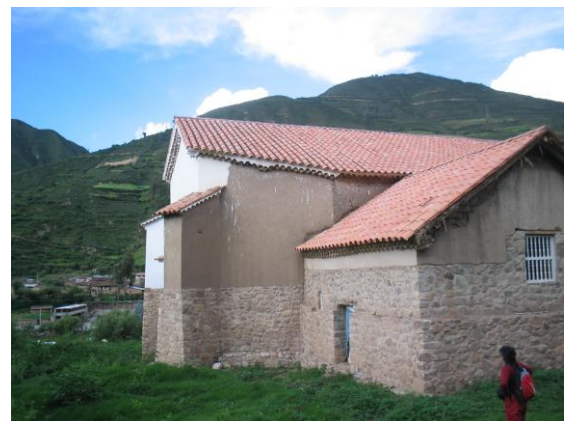
**Después de intervención**

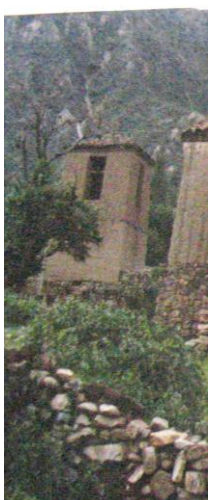
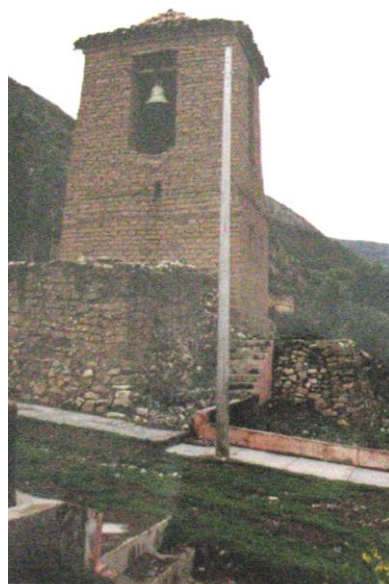
1 y 2, Antes de intervención evidencia de barda perimetral.

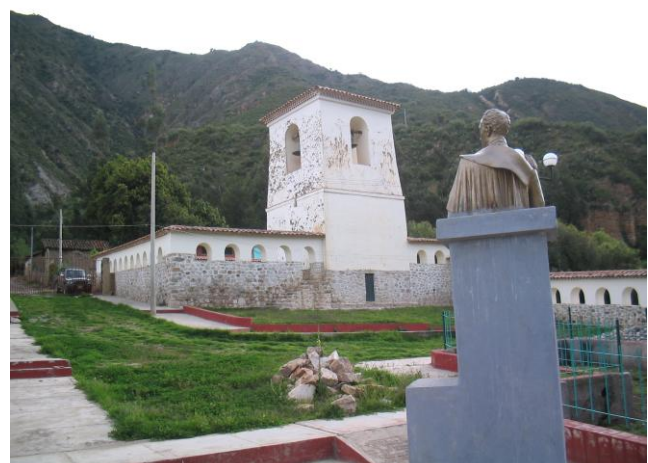
3, Después de su intervención (el 2,006) en torre y barda restituida

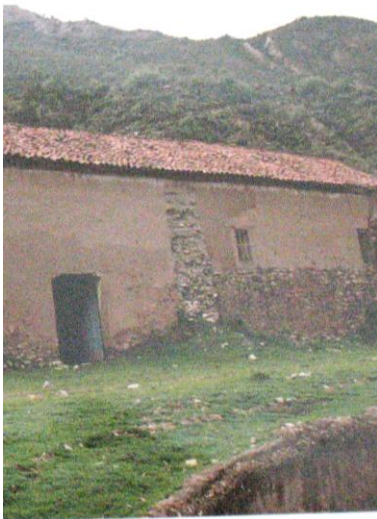
Después de la intervención en muro de epístola

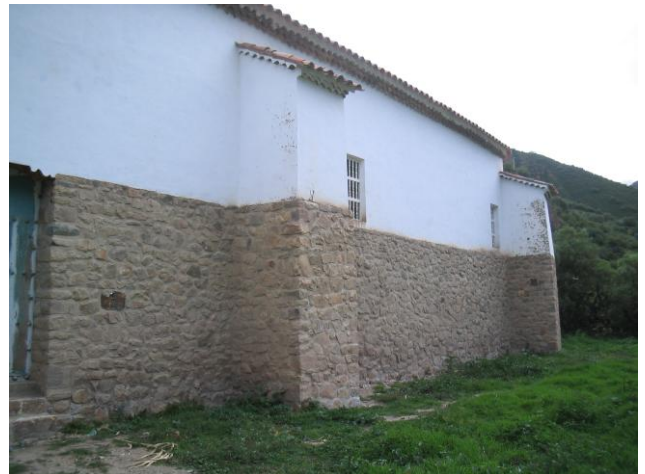
Antes de intervenir en frontis de epístola

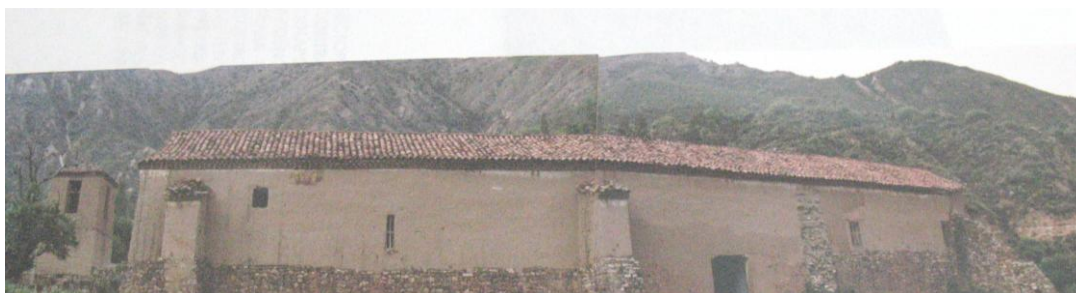
**Antes de su intervención en cubierta-sector de muro de epístola.**

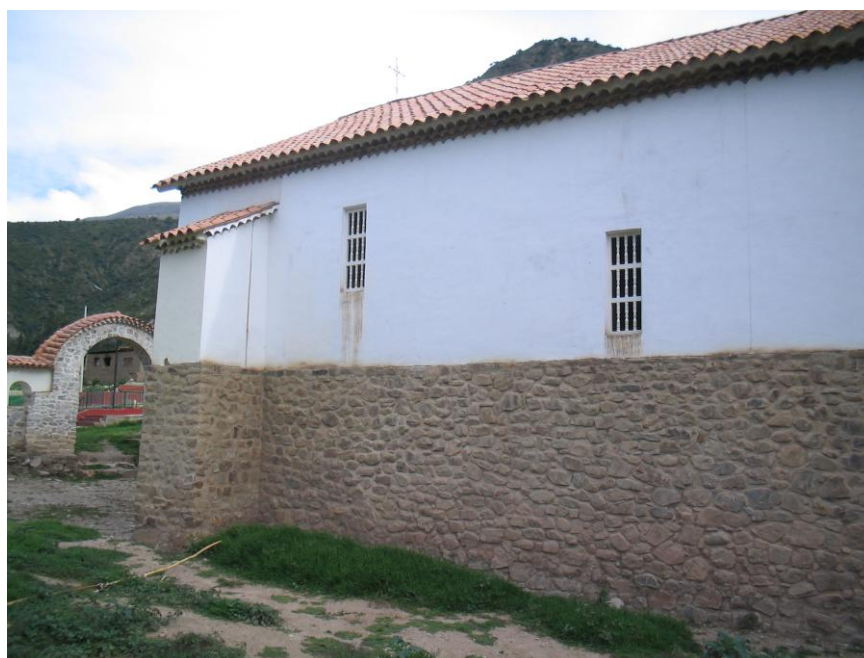
**Intervención en muro del sector de epístola-emboquillados de sobrecimientos**

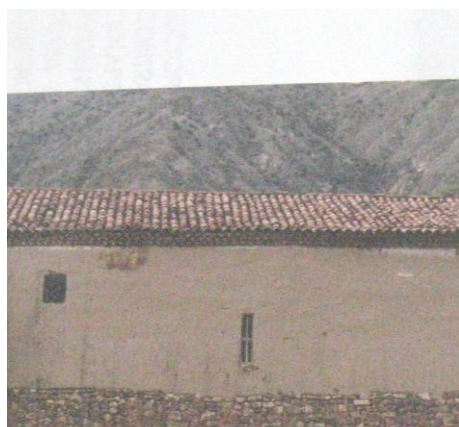
**Antes de su intervención**

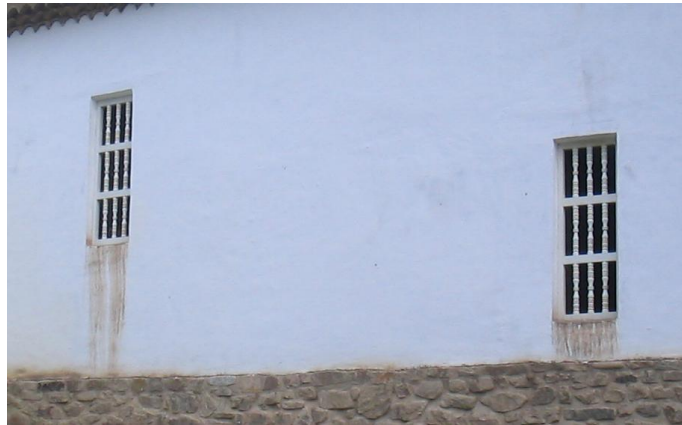
**Después de intervención en marqueria de madera-vanos**

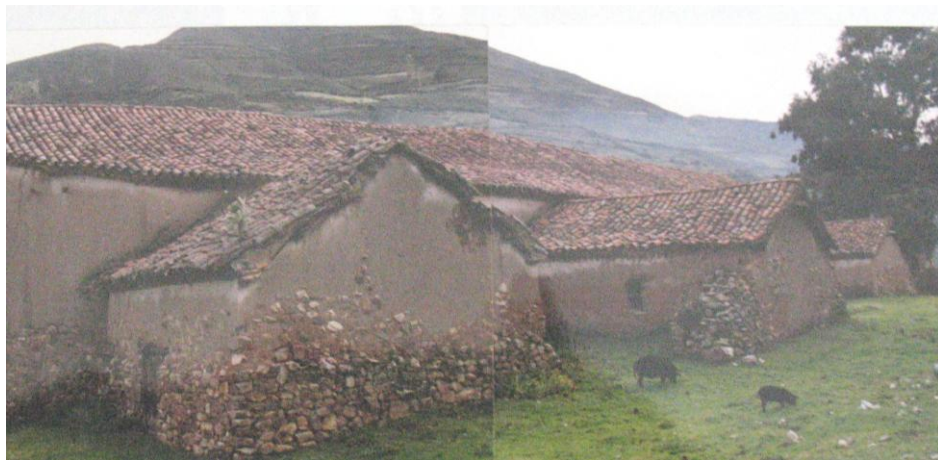
**Antes de intervención en capillas del evangelio.**

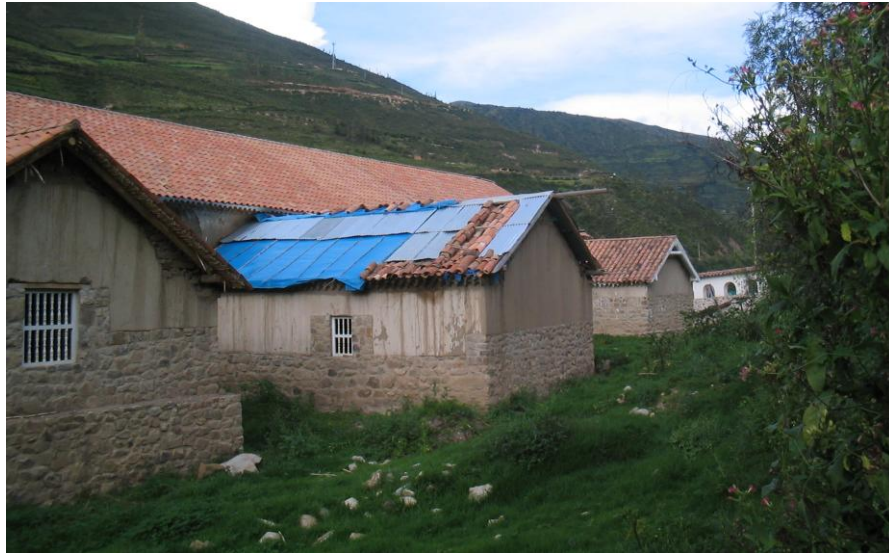
**Después de intervención (2.007) en muro del evangelio**

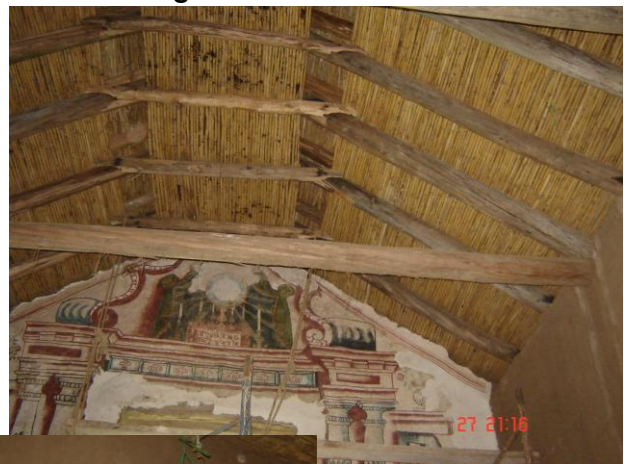
**Después de intervención (2007) en sacristía-interior.**

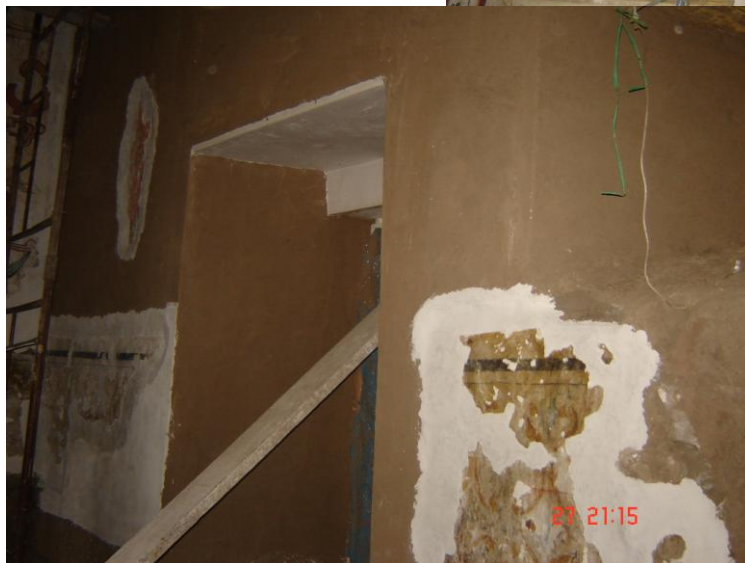
**Intervención (2007) en interior de sacristía**
