Instituto Nacional de Cultura Cusco  
Dirección de Conservación del Patrimonio Cultural Inmueble  
Sub Dirección de obras

Templo de Santa Ana del Cusco

# **INFORME ANUAL DE EJECUCIÓN DE OBRA 2006 PRE LIQUIDACIÓN**

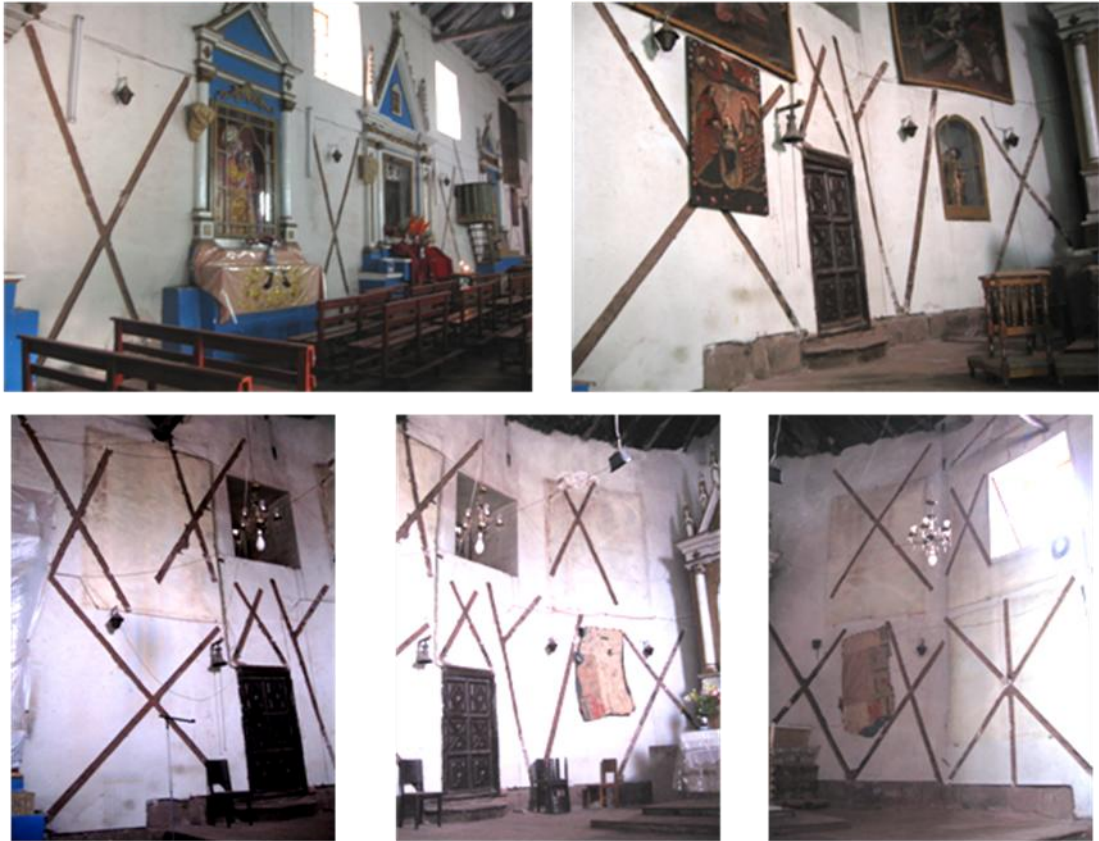
Exploración en paramentos interiores

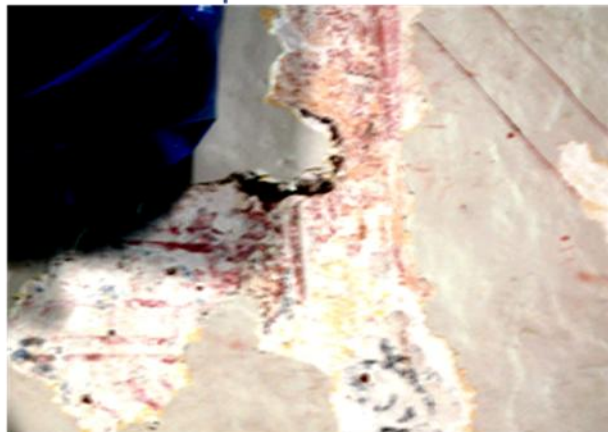
Evidencias de pintura mural policroma  
encontrada muro de la epístola

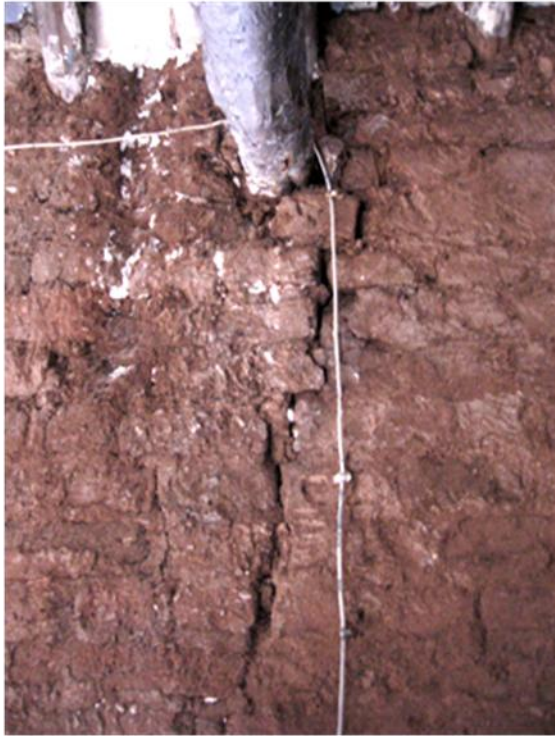
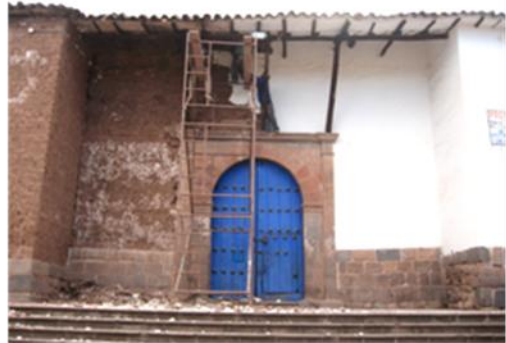
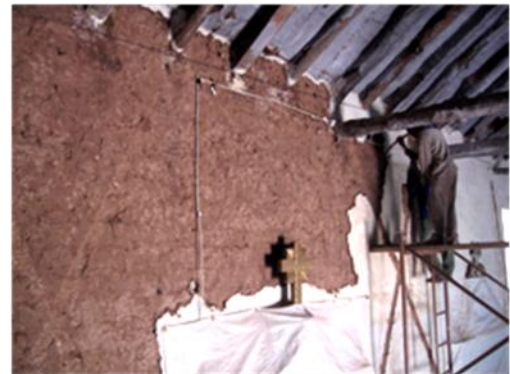
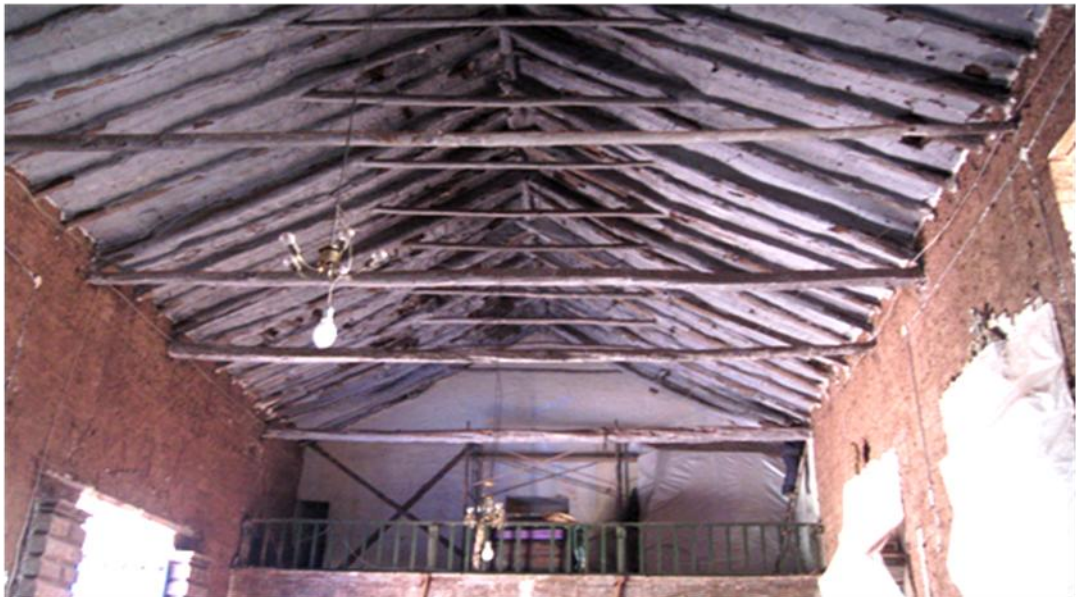
Liberación de revestimientos de barro

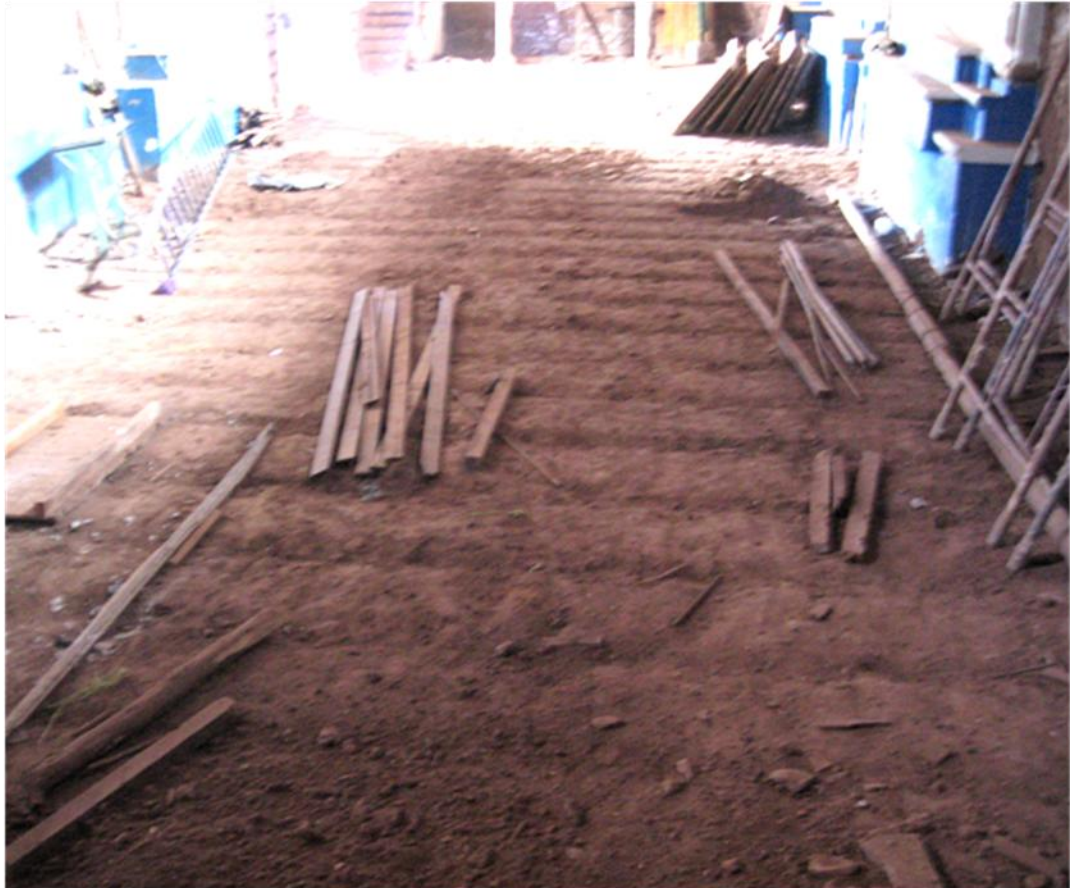
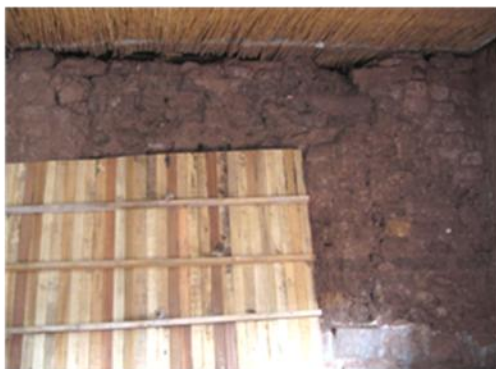
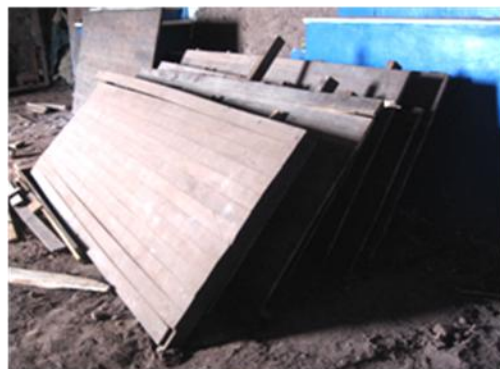
**LIBERACIÓN DE PISO ENTABLADO.**- Por la necesidad de efectuar calas de prospección arqueológica en la nave, se ha realizado la liberación del piso entablado, habiéndose retirado en paños o secciones que pudieran servir para los posteriores trabajos. Es necesario mencionar que debajo del entablado se encontraba directamente el suelo natural, observándose que el maderamen se encontraba en proceso de deterioro por presencia de humedad.

Liberación entablado de madera

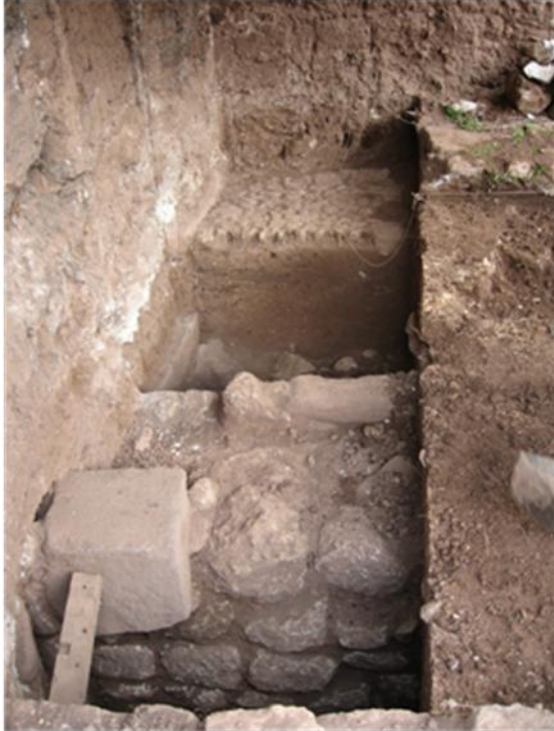
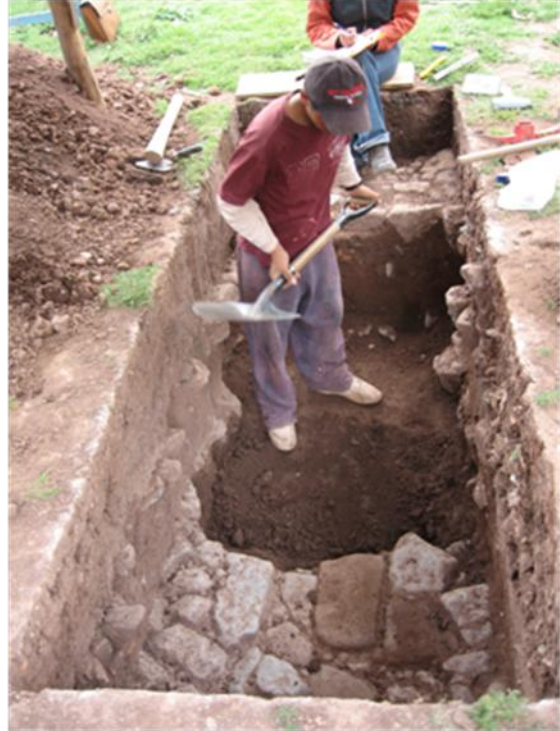
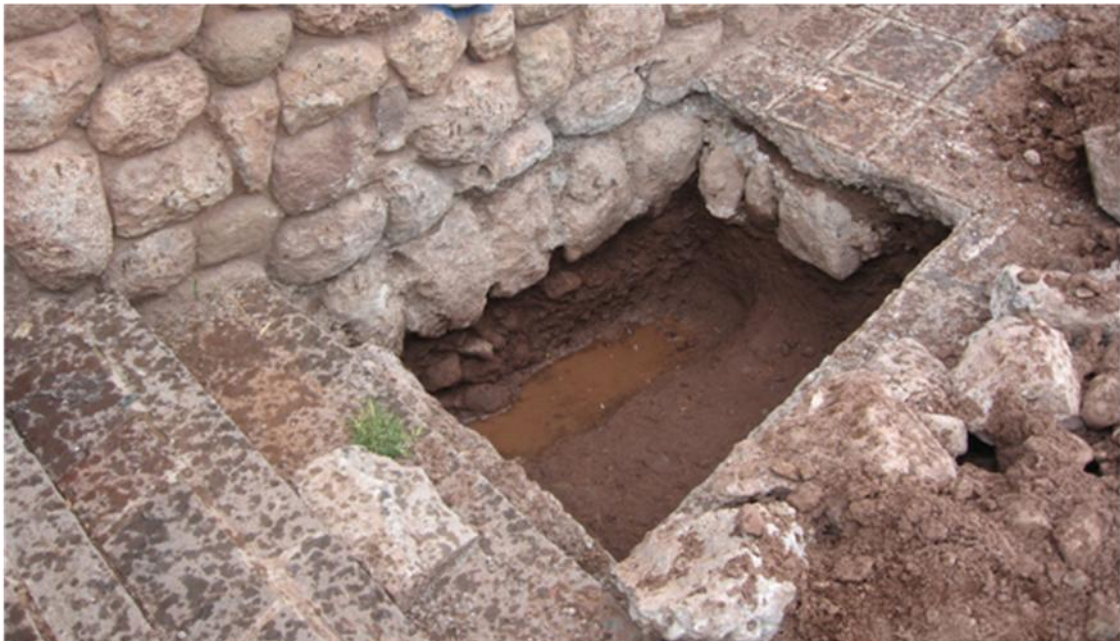
Prospecciones arqueológicas en cimientos
