RESTAURACION Y PUESTA EN VALOR DEL TEMPLO SANTIAGO APOSTOL DE URCOS

INFORME ANUAL Y PRELIQUIDACION DE OBRA 2011 META - 0081

Diciembre del 2011

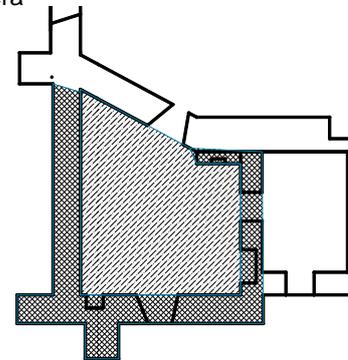
SACRISTIA (CROQUIS)

SACRISTIA.- Se han realizado calzaduras en cimientos sobrecimientos y muros de adobes sobre todo en los encuentros de muros, según las fallas encontradas y considerando el nivel de deterioro encontrado; trabajos previos realizados en pintura mural de conservación para luego proceder al stacco en sectores determinados y puntuales, igualmente se ha restituido techos de par y nudillo cambiando elementos deteriorados y utilizando teja colonial como cobertura, igualmente se han ampliado los aleros. Trabajos realizados según proyecto aprobado.

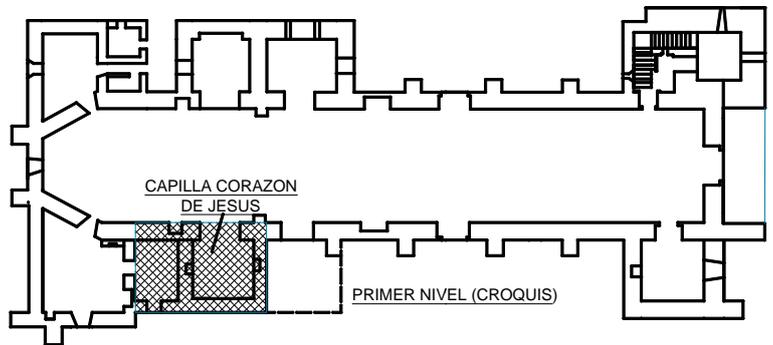
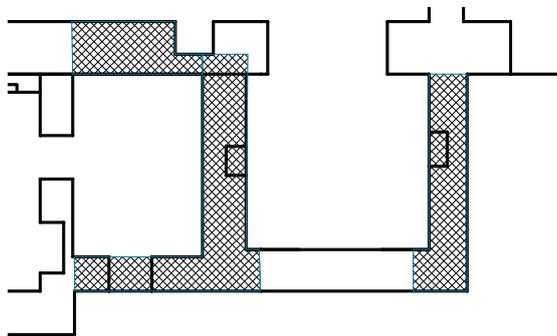
CAPILLA CORAZON DE JESUS Y EXTERIOR SACRISTIA (CROQUIS)

CAPILLA CORAZON DE JESUS.- ambiente ubicado hacia el lado del evangelio se ha intervenido en los cimientos y sobrecimientos (calzaduras), consolidación de muros de adobe, cambio de estructura de madera deteriorada, restitución de cobertura a teja colonial; adicionalmente se tiene que hacia el exterior tanto de sacristía como de capilla corazón de Jesús se ha intervenido en un sector del muro del evangelio desde los cimientos sobrecimientos hasta parte del muro deteriorado hasta la altura del vano existente, intervenciones realizadas según proyecto aprobado.

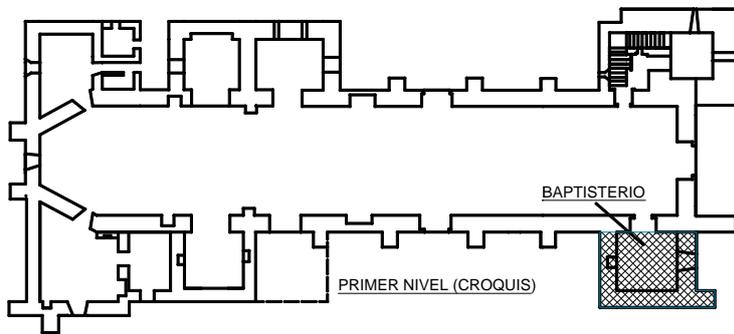
BAPTISTERIO (CROQUIS)

El sector achurado es el sector intervenido según se muestra en el cuadro descriptivo; este ambiente viene siendo intervenido con dos presupuestos uno por inversión y otro por actividad (pintura mural)

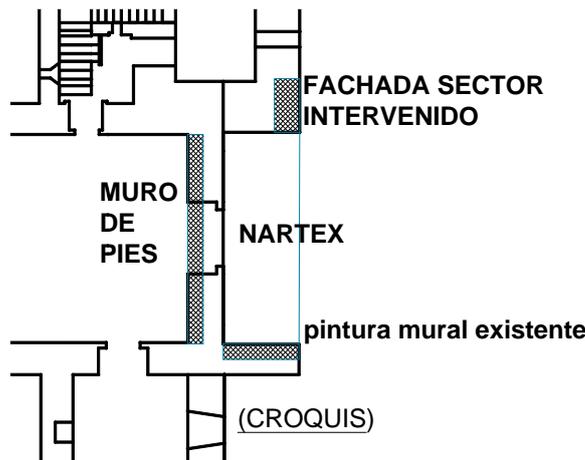
MURO DE PIES, NARTEX Y FACHADA.- Se han realizado consolidación en cimientos y sobrecimientos, liberaciones de embarre y enlucidos, hacia el nártex liberación en pintura mural existente y consolidación, en la fachada principal calzadura de muro de ladrillo (sector deteriorado).

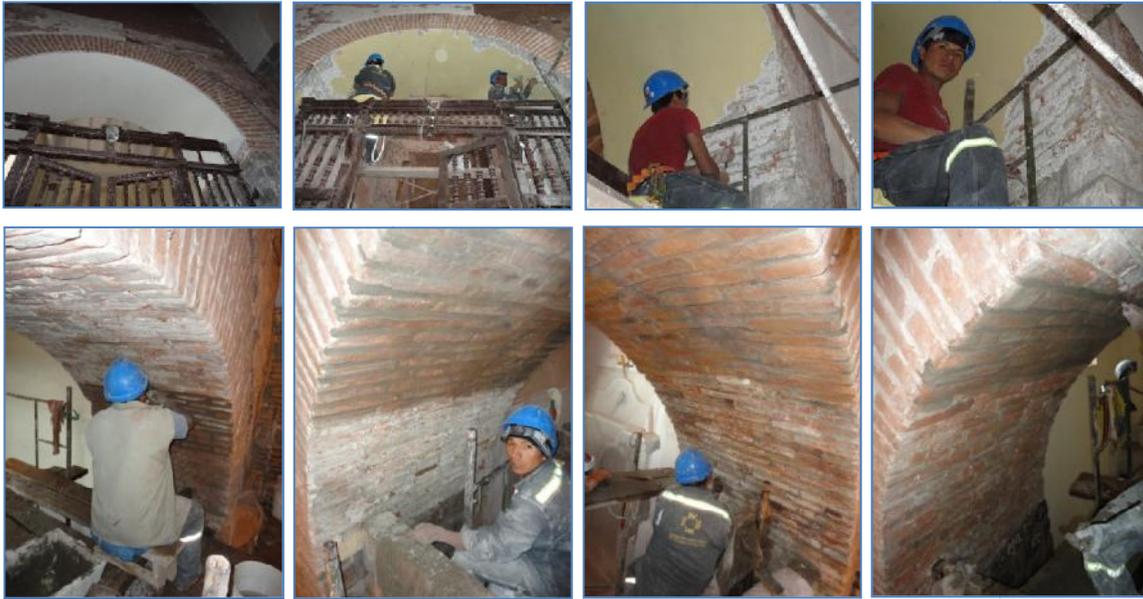
Foto (01-02-03-04-05-06-07-08) Vista de los trabajos de liberado y limpieza de enlucido de yeso y juntas de ladrillo en arcos de accesos a capillas y laterales así como de homacinas para su posterior emboquillado con mortero de cal: arena: cemento.

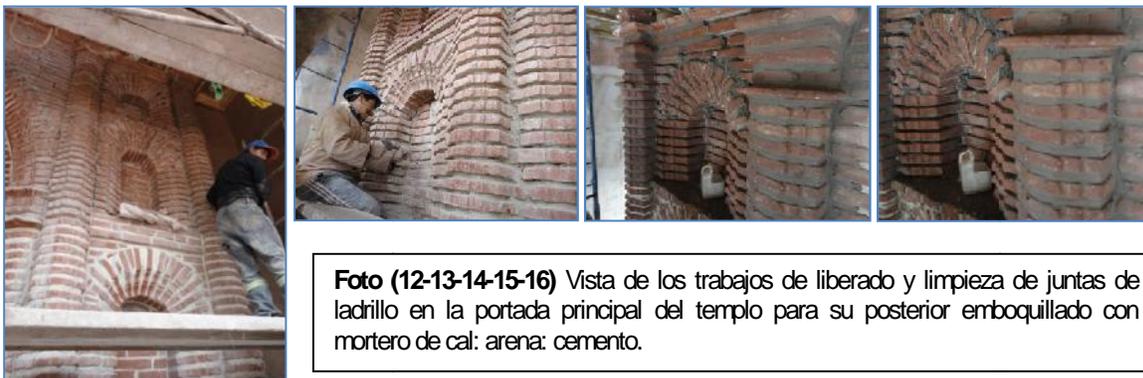
Foto (12-13-14-15-16) Vista de los trabajos de liberado y limpieza de juntas de ladrillo en la portada principal del templo para su posterior emboquillado con mortero de cal: arena: cemento.

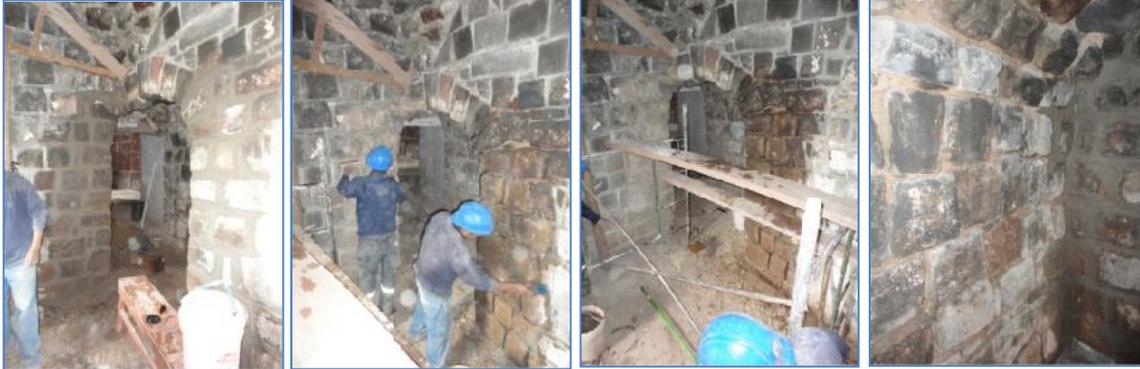
Foto (17-18-19-20) Vista de los trabajos de liberado de juntas en muros así como su posterior consolidación(emboquillados), dichos trabajos realizados en el segundo cuerpo de la torre.

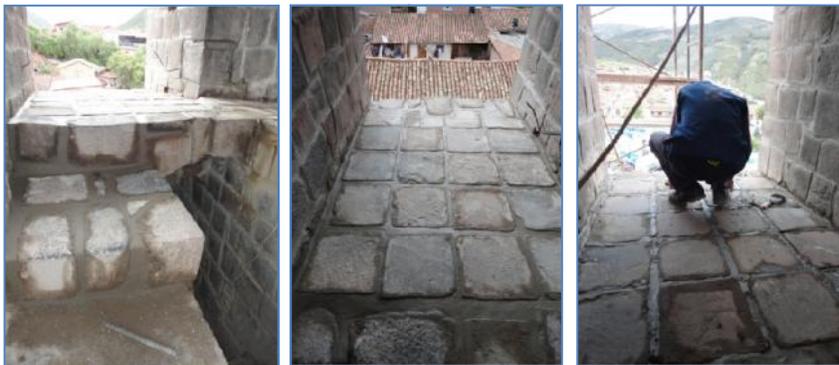
Foto (27-28-29) Vista de los trabajos de restitución de piso de laja en vanos de la torre campanario (3º cuerpo) así como su posterior fraguado y emboquillado.

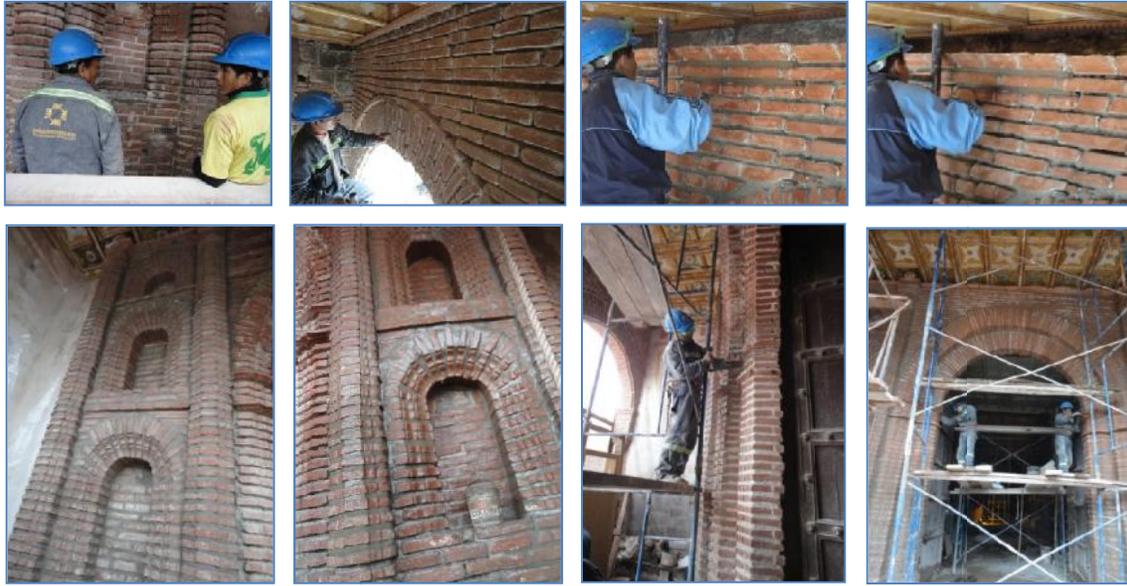
Foto (46-47-48-49-50-51-52-53) Vista de los trabajos de liberado de juntas de ladrillo pastelero en los arcos de la portada principal para su posterior emboquillado con mortero de cal: arena: cemento.

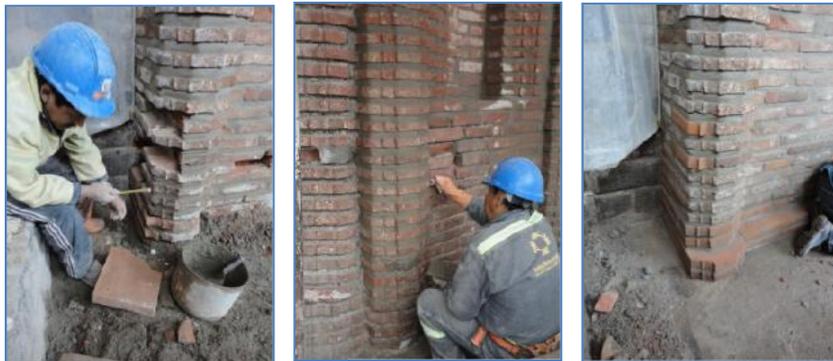
Foto (54-55-56)
Vista de los trabajos de restitución de piezas deterioradas (calzadura) de ladrillos en la portada principal.

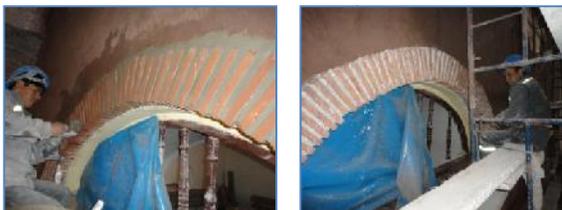
Foto (57-58-59) Vista de los trabajos de liberado de juntas en arcos de acceso a capillas laterales de la nave para su posterior consolidación (emboquillado) con mortero de cal: arena: cemento.

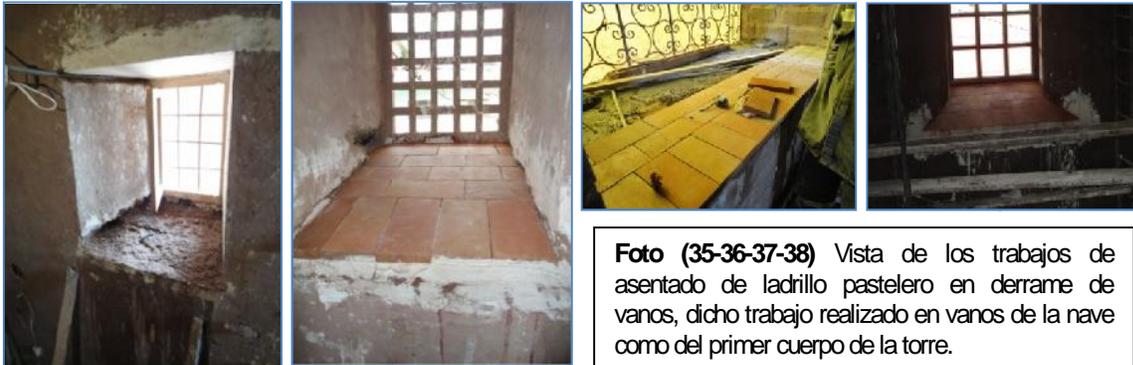
Foto (35-36-37-38) Vista de los trabajos de asentado de ladrillo pastelero en derrame de vanos, dicho trabajo realizado en vanos de la nave como del primer cuerpo de la torre.

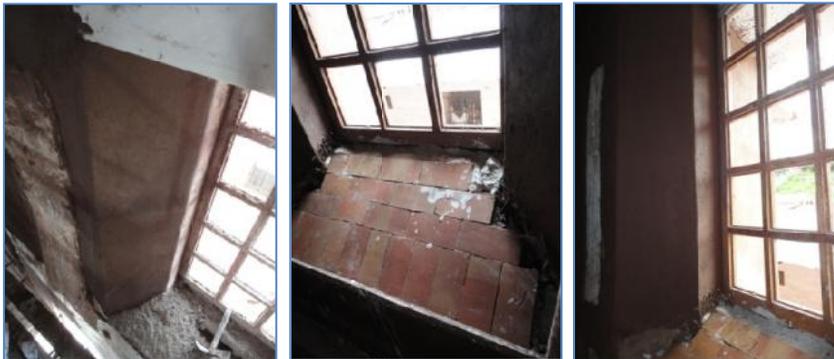
Foto (57-58-59) Vista de los trabajos de embarres de derrames de ventanas así como el asentado de ladrillo pastero en dichos derrames, trabajos realizados en vanos de la nave.

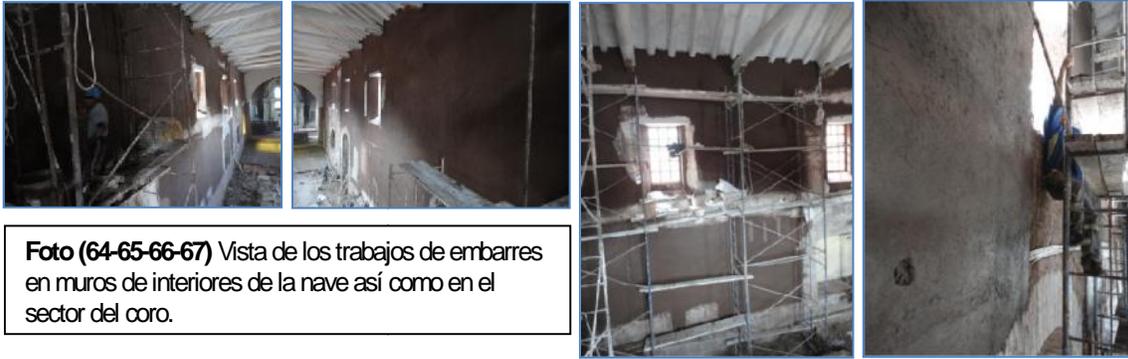
Foto (64-65-66-67) Vista de los trabajos de embarres en muros de interiores de la nave así como en el sector del coro.

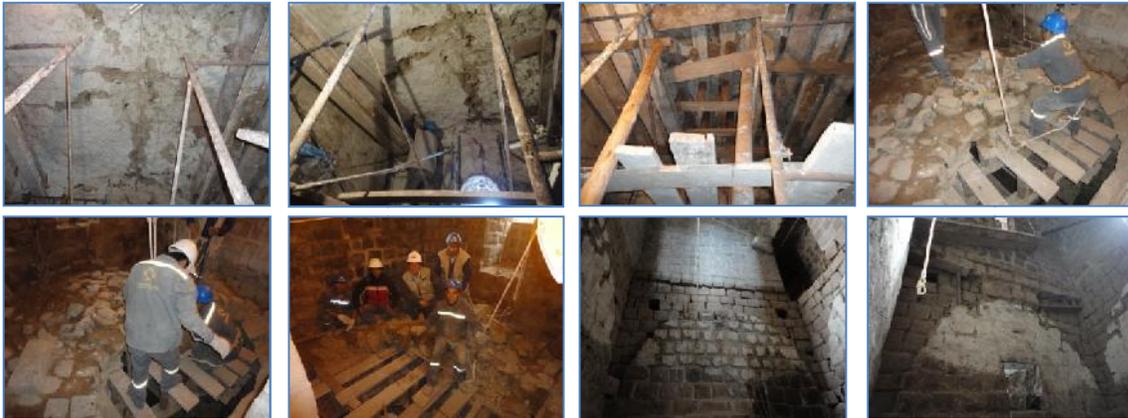
Foto (68-69-70-71-72-73-74-75) Vista las fallas que presenta la bóveda del primer cuerpo de la torre se procedió a su desmontaje para lo cual se realizo trabajos de reticulado y codificación, apuntalamiento (cimbras de madera) y posterior desmontaje de la bóveda.

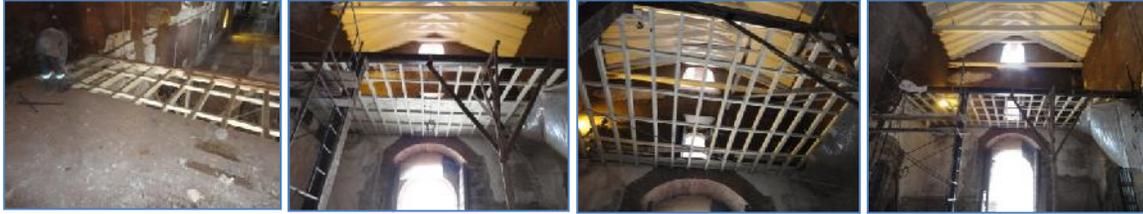
Foto (90-91-92-93) Vista de los trabajos de liberado de piso de madera y desmontaje de vigas de entrepiso del sotocoro, piezas dañadas (presencia de xilófagos) y debilitadas por el paso del tiempo.

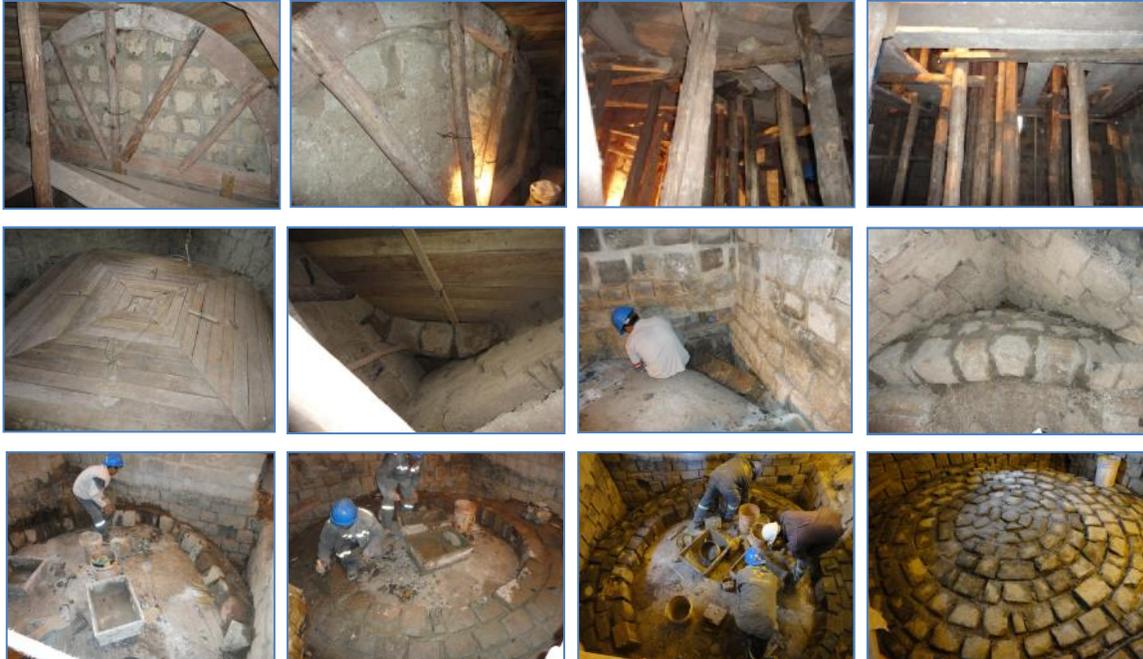
Foto (94-95-96-97-98-99-100-101-102-103-104-105) Vista de los trabajos de colocación de cimbras de madera así como su posterior apuntalamiento y entablado; para poder proceder con el trabajo de restitución de piezas empezando por la restitución de pechinas para posteriormente comenzar con la restitución de dovelas las cuales han sido previamente codificadas y enumeradas para poder ser colocadas sobre mortero de cal: arena y

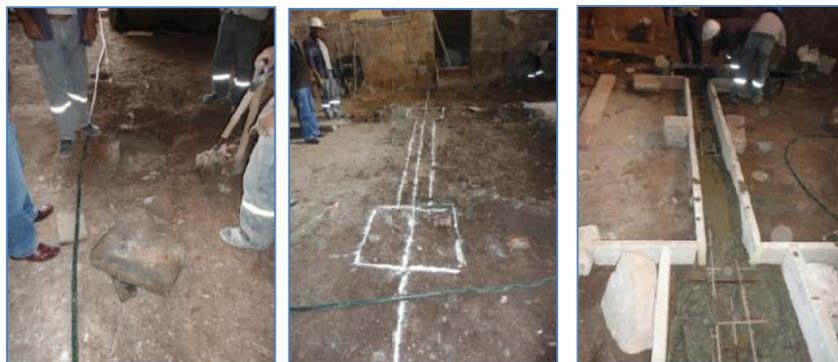
Foto (106-107-108)
Vista de los trabajos de trazo y vaciado de cimientos corridos en el sector de columnas del sotocoro

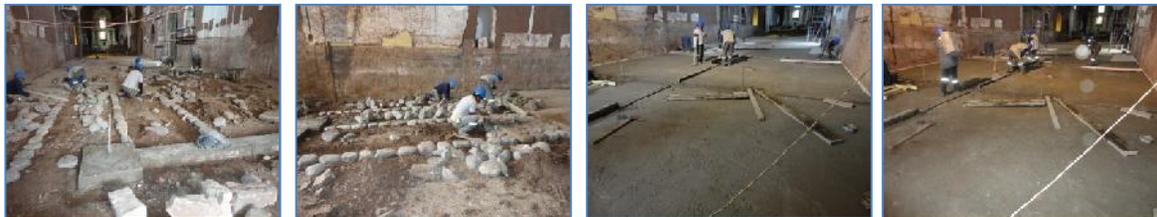
Foto (115-116-117-118) Vista de los trabajos de empedrado con piedra mediana de 6" para su posterior vaciado dejando juntas de dilatación entre los paños conformados con un diseño de mezcla 1:5 el cual será curado con agua posteriormente

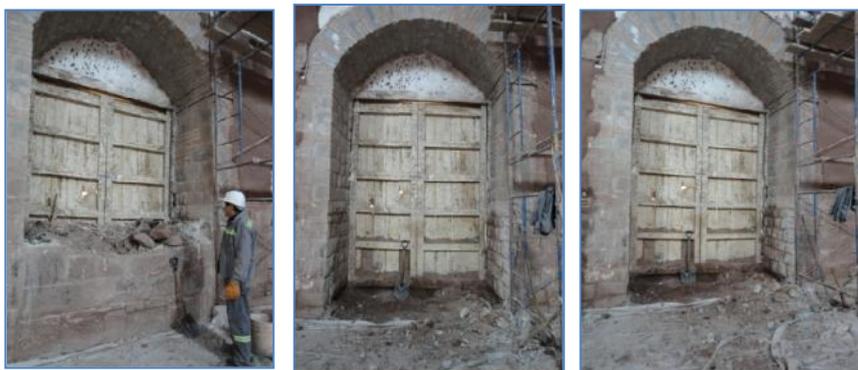
Foto (119-120-121) Vista de los trabajos de remoción de muros en puerta de acceso latera (lado del evangelio).

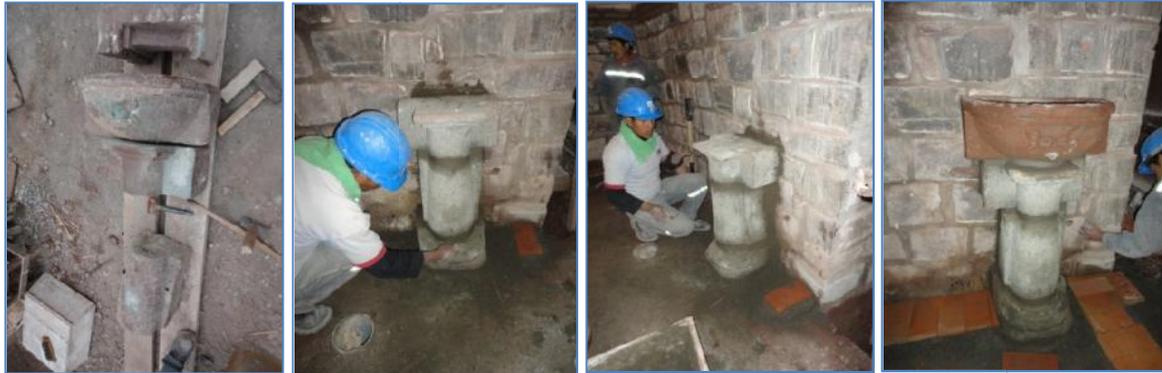
Foto (125-126-127-128) Vista de los trabajos limpieza de pileta agua bendita mediante la utilización de removedor de pintura y herramientas manuales de así como su restitución posterior.

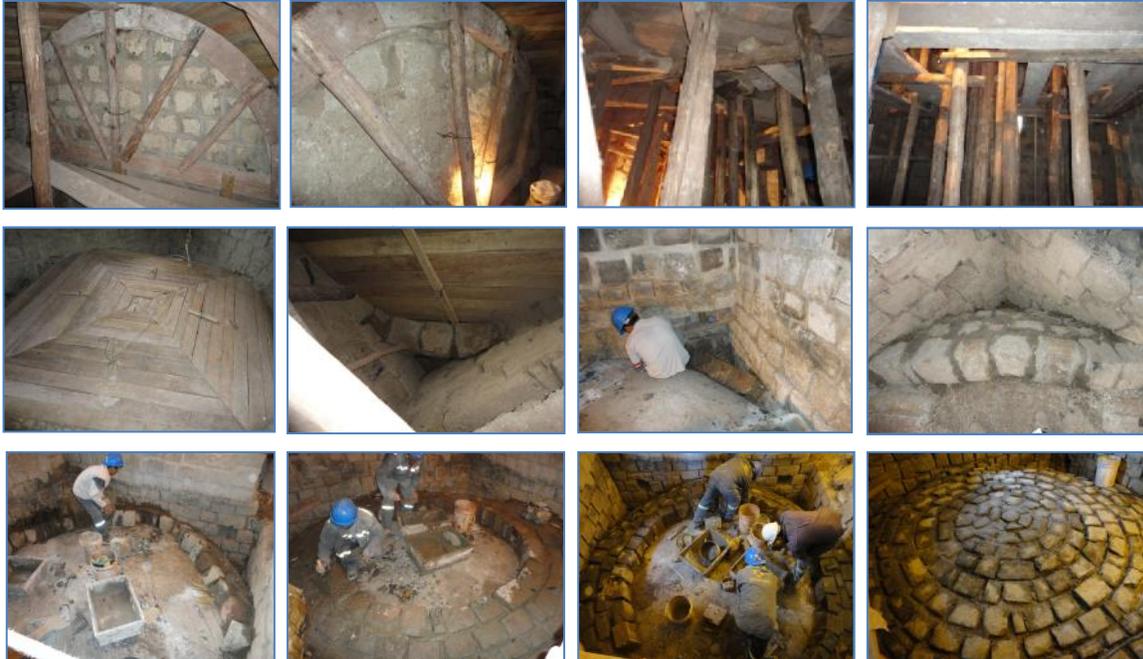
Foto (138-139-140-141-142-143-144-145-146-147-148-149) Vista de los trabajos de colocación de cimbras de madera así como su posterior apuntalamiento y entablado; para poder proceder con el trabajo de restitución de piezas empezando por la restitución de pechinas para posteriormente comenzar con la restitución de dovelas las cuales han sido previamente codificadas y enumeradas para poder ser colocadas sobre mortero de cal: arena y

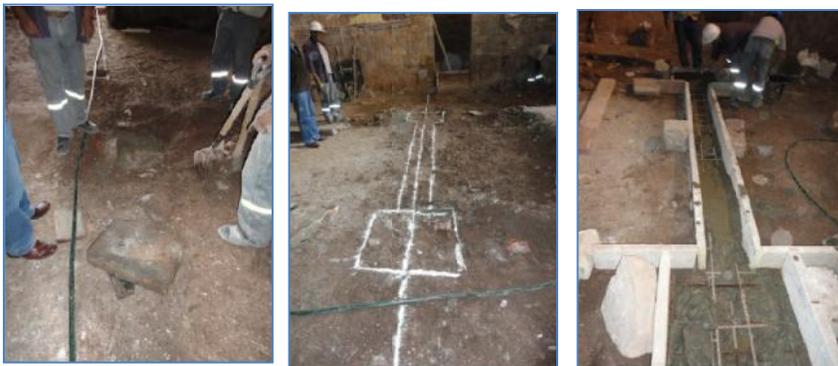
Foto (150-151-152) Vista de los trabajos de trazo y vaciado de cimientos corridos en el sector de columnas del sotocoro

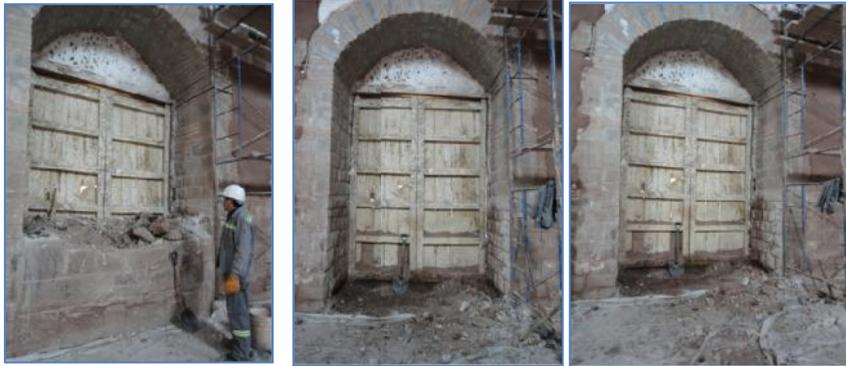
Foto (159-160-161) Vista de los trabajos de remoción de muros en puerta de acceso lateral (lado del evangelio).

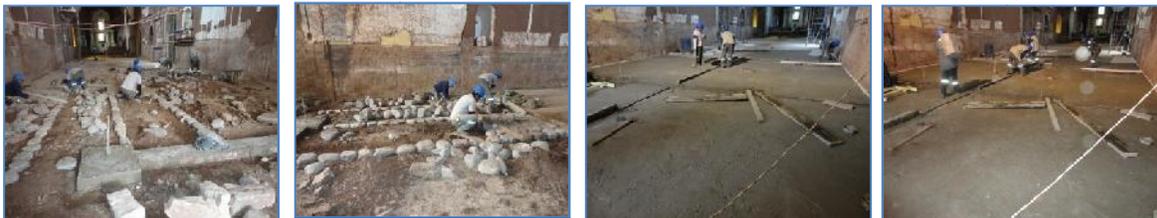
Foto (165-166-167-168) Vista de los trabajos de empedrado con piedra mediana de 6" para su posterior vaciado dejando juntas de dilatación entre los paños conformados con un diseño de mezcla 1:5 el cual será curado con agua posteriormente

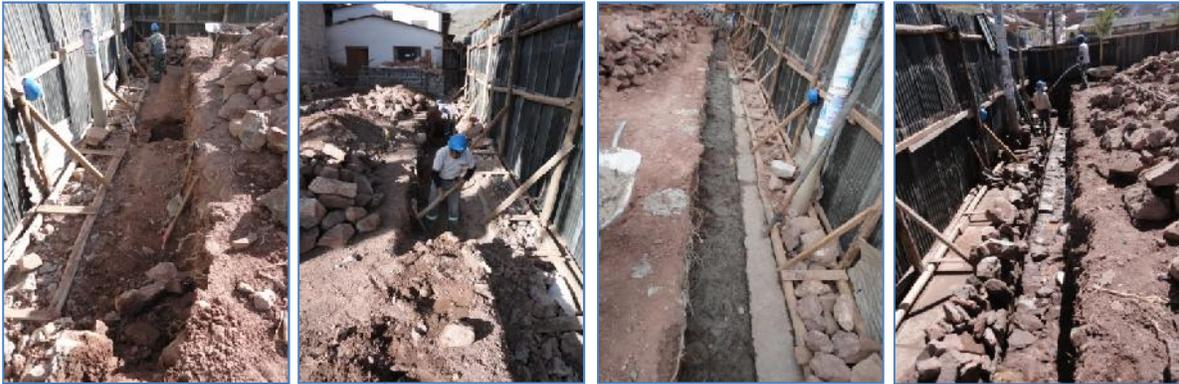
Foto (188-189-190-191) Vista de los trabajos de remoción de tierras y excavaciones masivas y apertura de zanjas de 0,60 mt. así como la restitución de cimientos con concreto ciclópea en el sector nor oeste del

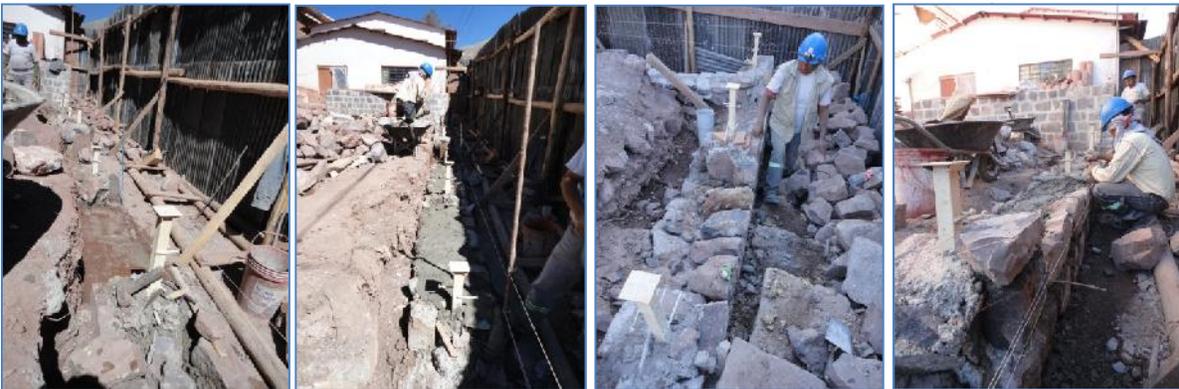
Foto (192-193-194-195) Vista de los trabajos de recomposición de sobrecimientos con piedra mediana de 6" asentada mortero cal arena y cemento así mismo se procedió con el colocado de anclajes metálicos para la restitución de las rejas de seguridad perimetral; dichos trabajos se realizaron en el sector lado nor oeste del atrio.

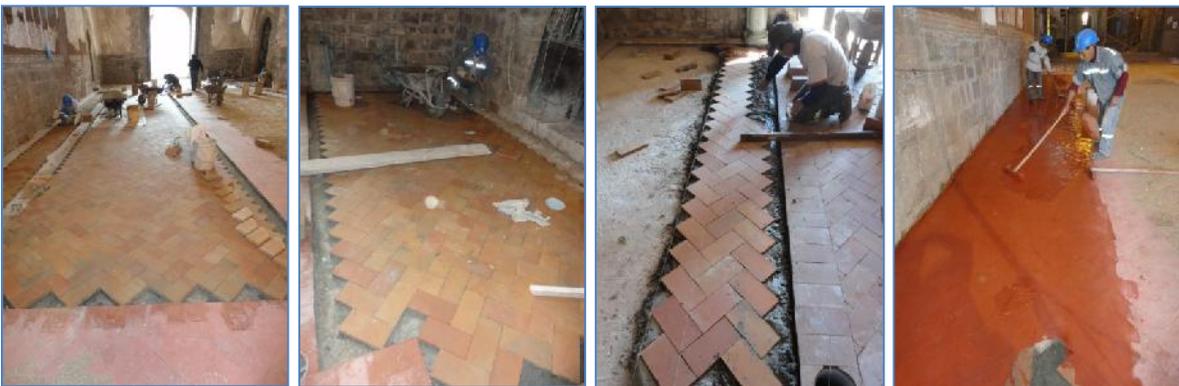
Foto (196-197-198-199) Vista de los trabajos de restitución de piso de ladrillo pastelero en espina de pez; dichas piezas previamente saturadas con abundante asentadas sobre concreto 1:4 (cemento : arena fina) las cuales van asentadas sobre falso piso así como su posterior fraguado con ocre y cemento; dichos trabajo realizado en pisos de la nave y sotocoro.

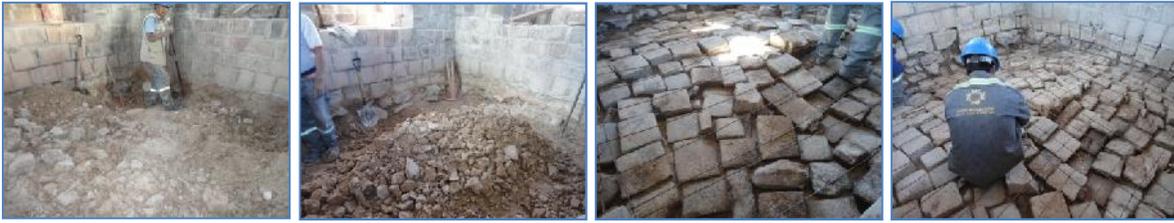
Foto (200-201-202-203) Vista de los trabajos de liberado de relleno en el entrespiso del segundo cuerpo de la torre así como el colocado de malla de temperatura con fierro de 3/8" @ 0.20 mt para su posterior vaciado con puzolana y piedra pómez.

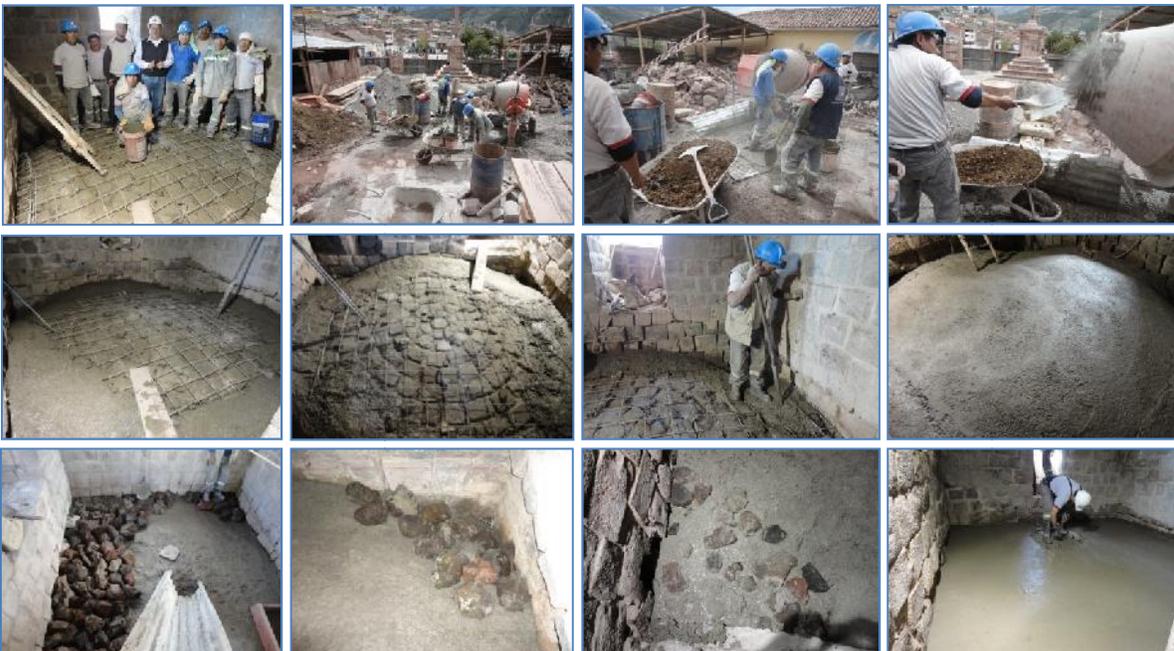
Foto (204-205-206-207-208-209-210-211-212-213-214-215) Vista de los trabajos de lechada de cemento previo al proceso de vaciado de las bóvedas de la torre, posteriormente se procedió con el vaciado de las mismas para lo cual se trabajó en dos etapas. En la primera etapa se vació una losa de concreto 0.10 mt de espesor de 210 kg/cm², para la segunda etapa se consideró la utilización de piedra pómez para aligerar el peso del relleno y para el falso piso se consideró la utilización de puzolana.

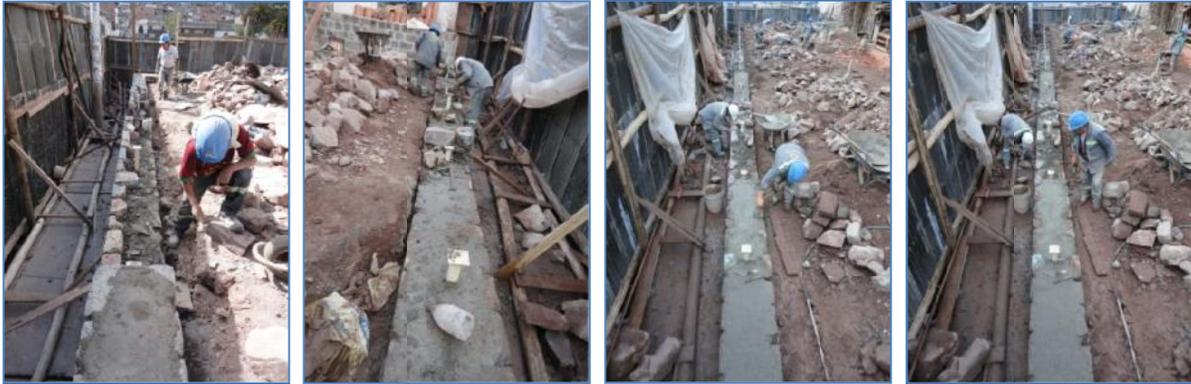
Foto (218-219-220-221-222-223) Vista de los trabajos de recomposición de sobre cimientos en el lado nor oeste del templo así como el colocado de anclajes metálicos para rejas de seguridad.

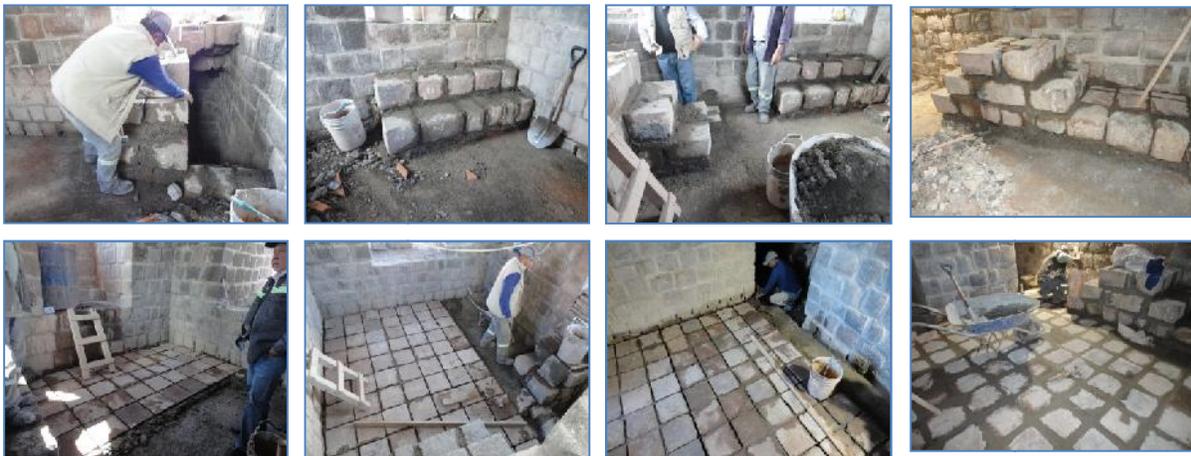
Foto (224-225-226-227-228-229-230-240) Vista de los trabajos de recomposición de gradas de acceso al campanario, accesos a los vanos de las campanas así como la restitución de piso de laja de 0.30mt x 0.30mt en el segundo y tercer cuerpo de la torre como su posterior fraguado y emboquillado de los mismos.

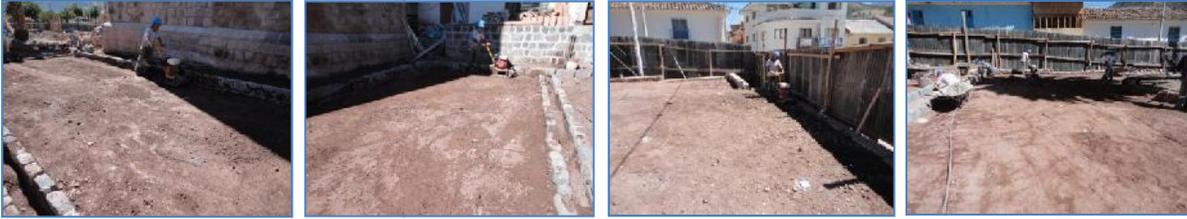
Foto (243-244-245-246) Vista de los trabajos de nivelado y compactado de piso mediante la utilización de compactadora, estos trabajos se realizaron en el atrio previo al proceso de restitución de piso de canto rodado.

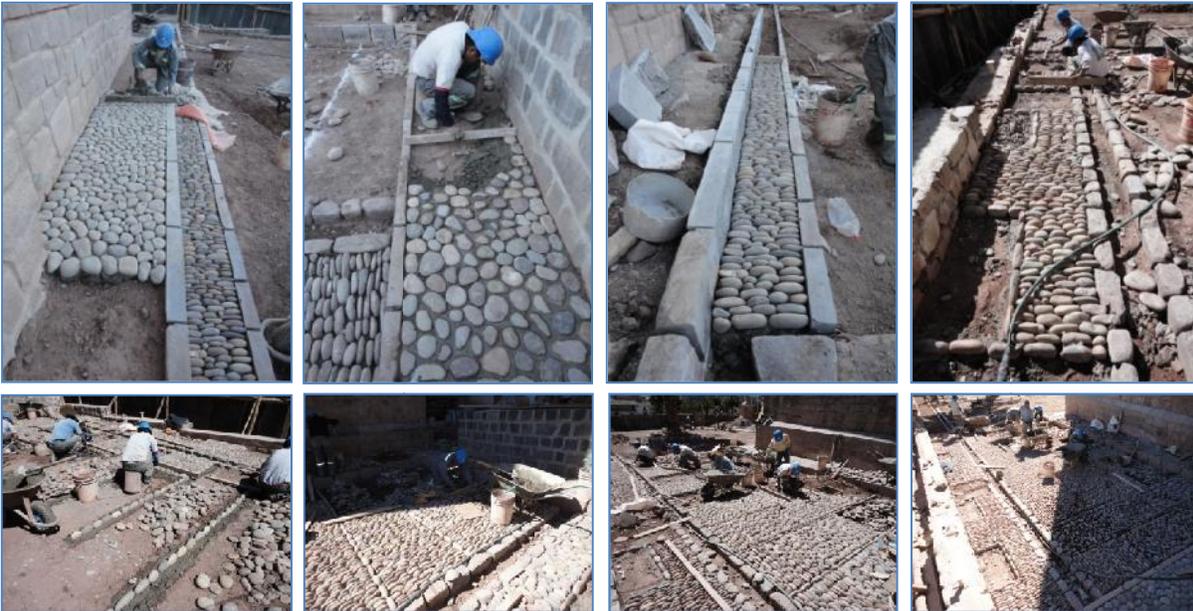
Foto (247-248-249-250-251-252-253-254) Vista de los trabajos de asentado de piso de canto rodado tipo cara en veredas perimetrales de la torre así como de tipo costilla en pisos del atrio y restitución de canal colector de aguas pluviales lado oeste del templo.

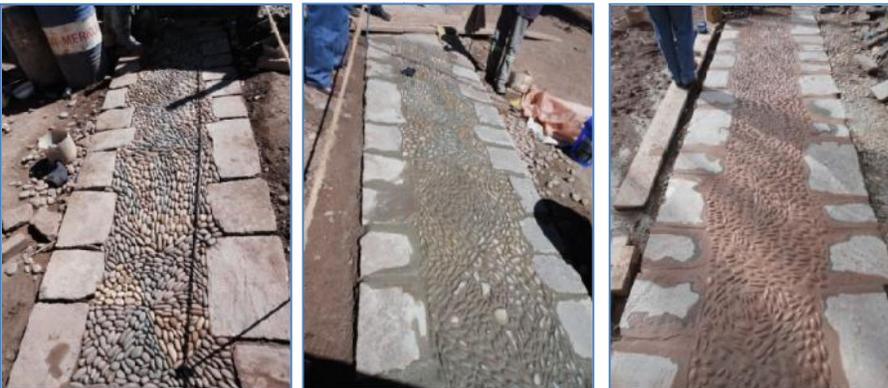
Foto (255-256-257) Vista de los trabajos de recomposición de piso original de canto rodado, limpieza, mantenimiento, restitución de faltantes para su posterior consolidación, dichos trabajos se realizaron en el atrio principal

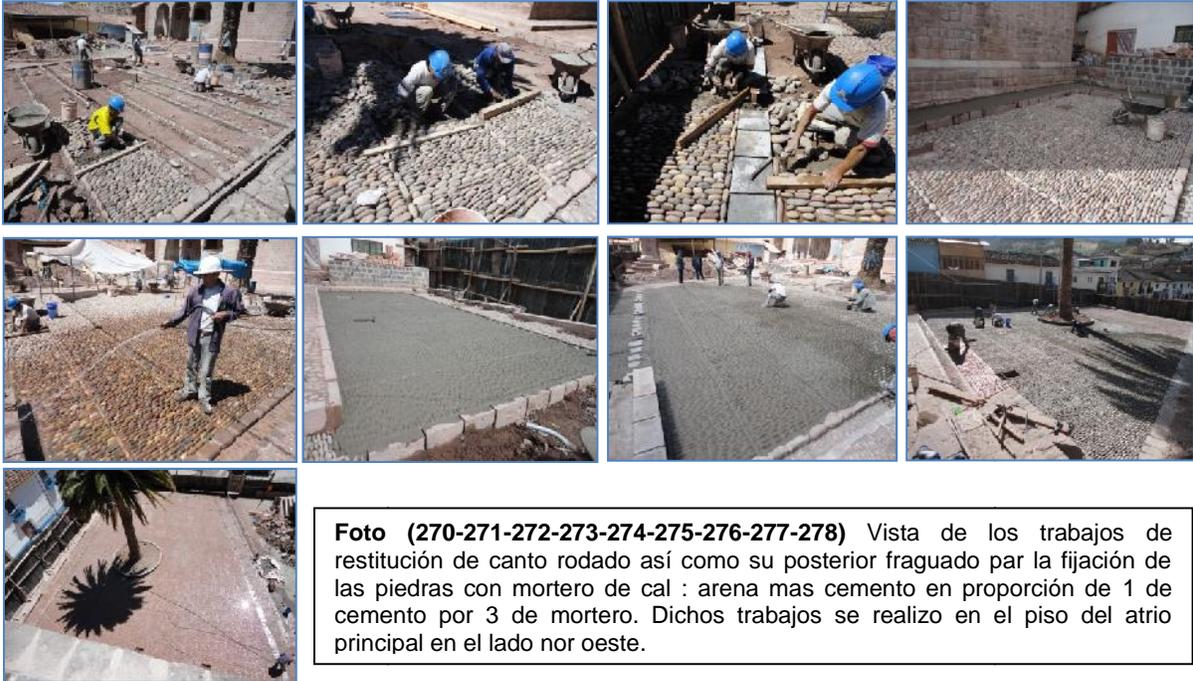
Foto (270-271-272-273-274-275-276-277-278) Vista de los trabajos de restitución de canto rodado así como su posterior fraguado par la fijación de las piedras con mortero de cal : arena mas cemento en proporción de 1 de cemento por 3 de mortero. Dichos trabajos se realizo en el piso del atrio principal en el lado nor oeste.

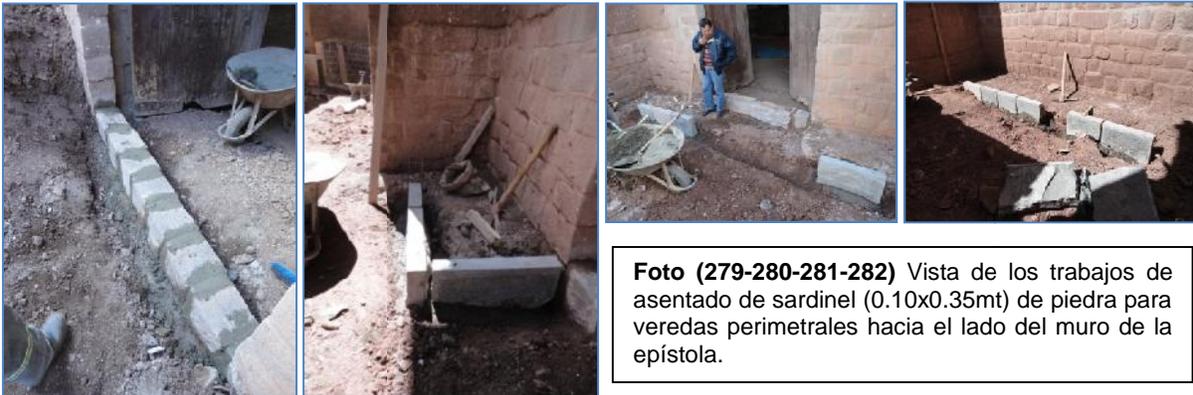
Foto (279-280-281-282) Vista de los trabajos de asentado de sardinel (0.10x0.35mt) de piedra para veredas perimetrales hacia el lado del muro de la epístola.

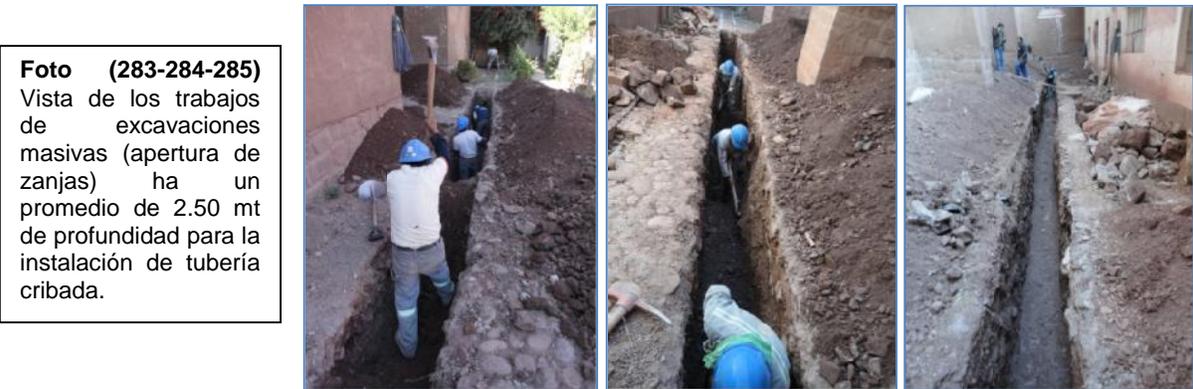
Foto (283-284-285) Vista de los trabajos de excavaciones masivas (apertura de zanjas) ha un promedio de 2.50 mt de profundidad para la instalación de tubería cribada.

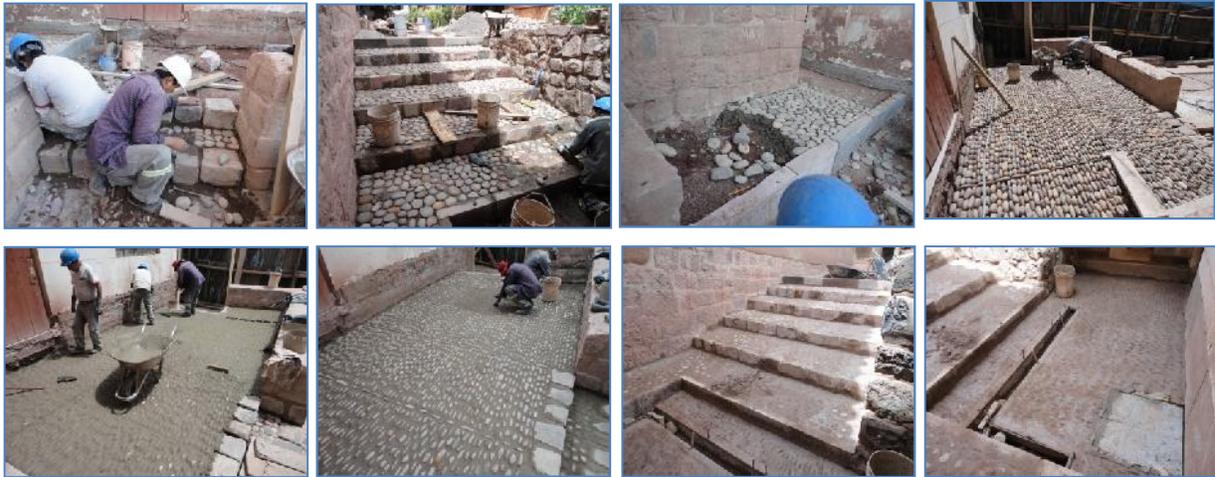
Foto (312-313-314-315-316-317-318-319) Vista de los trabajos de restitución de pisos de canto rodado en pisos como en veredas para su posterior proceso de fraguado con mortero cal arena mas cemento. Dichos trabajos se realizaron en lado exterior del muro de la epístola.

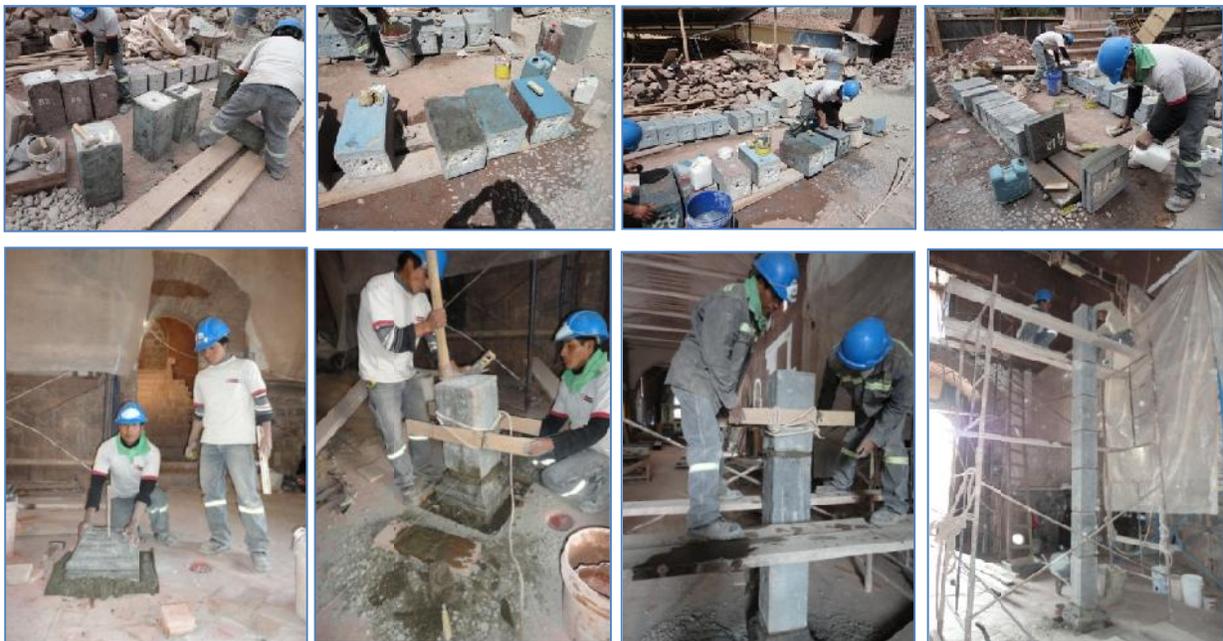
Foto (320-321-322-323-324-325-326-327) Vista de los trabajos de recomposición de columnas del soto coro con refuerzo metálico previo proceso de limpieza mediante la utilización de removedor de pintura para la eliminación de la pintura sintética (02 capas) así como de agentes externos, luego se procedió con el montaje de las pieza las cuales estaban previamente perforadas y colocadas con su refuerzo metálico de varilla de fierro corrugado de 3/4" de fijados con mortero de cal: arena mas cemento, dichas piezas fueron colocados 2 por lado como máximo para evitar el desplome de la misma y con seguir un mejor fragua entre ambas piezas.

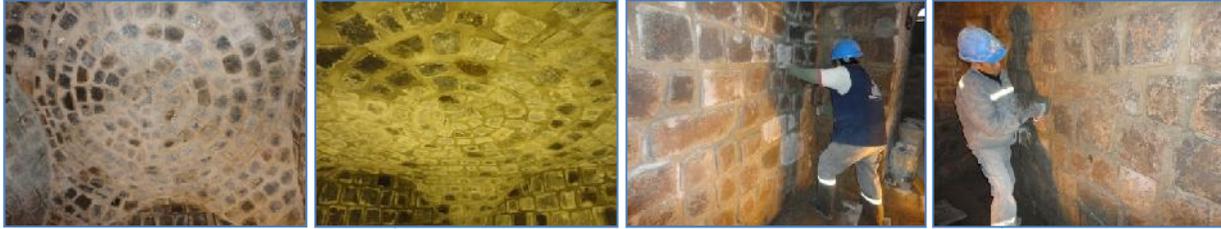
Foto (328-329-330-331) Vista de los trabajos de liberado de juntas para su posterior emboquillado, dichos trabajos se realizaron en el interior del primer cuerpo de la torre en el intradós de la bóveda así como en los muros interiores para lo cual se utilizaron andamios, herramientas manuales.

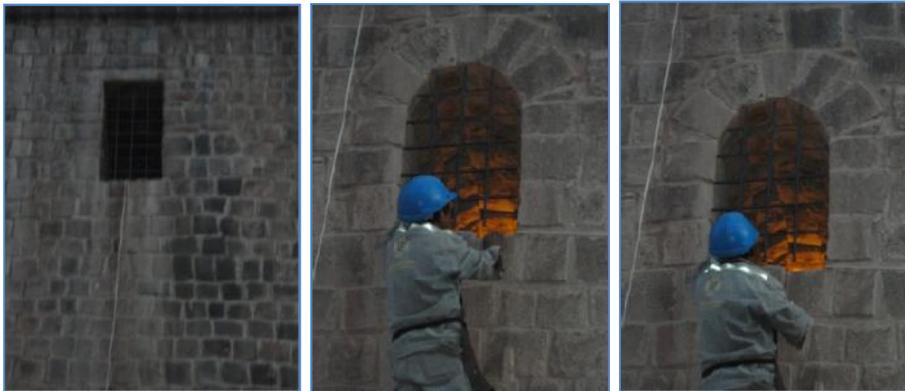
Foto (336-337-338)
Vista de los trabajos de restitución de reja metálica de seguridad en vanos de la torre

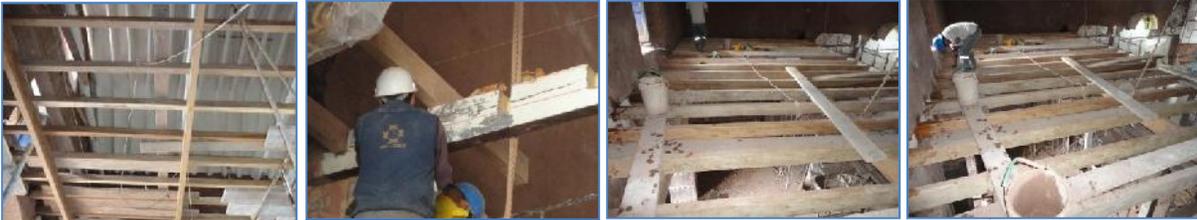
Foto (339-340-341-342) Vista de los trabajos de restitución de vigas de entepiso en madera copaiba (2"x8"x5ml) en el entepiso del coro alto los cuales fueron previamente tratados con preservante de madera y colocados en las muescas originales de las vigas del entepiso.

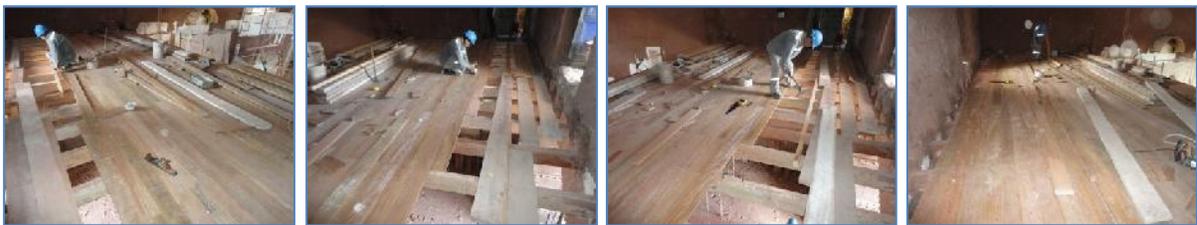
Foto (343-344-345-346) Vista de los trabajos de restitución de entablado (3/4"x6"x10") en madera aguano del pisos del coro las cuales fueron previamente tratados con preservante.

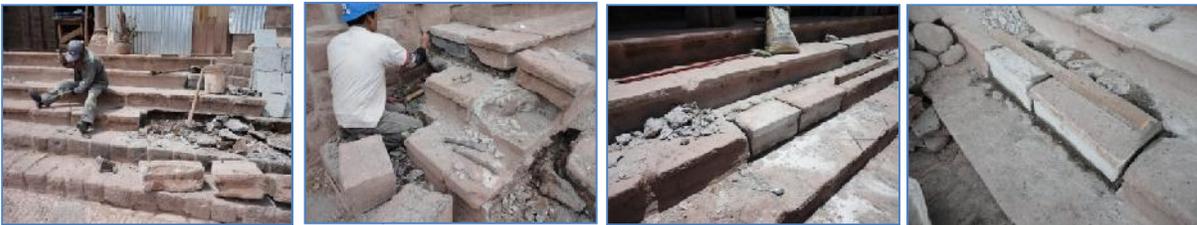
Foto (350-351-352-353) Vista de los trabajos de remoción y recomposición y restitución de pieza líticas (gradas con filete) en las gradas de acceso al nártex así como su posterior fraguado y emboquillado.

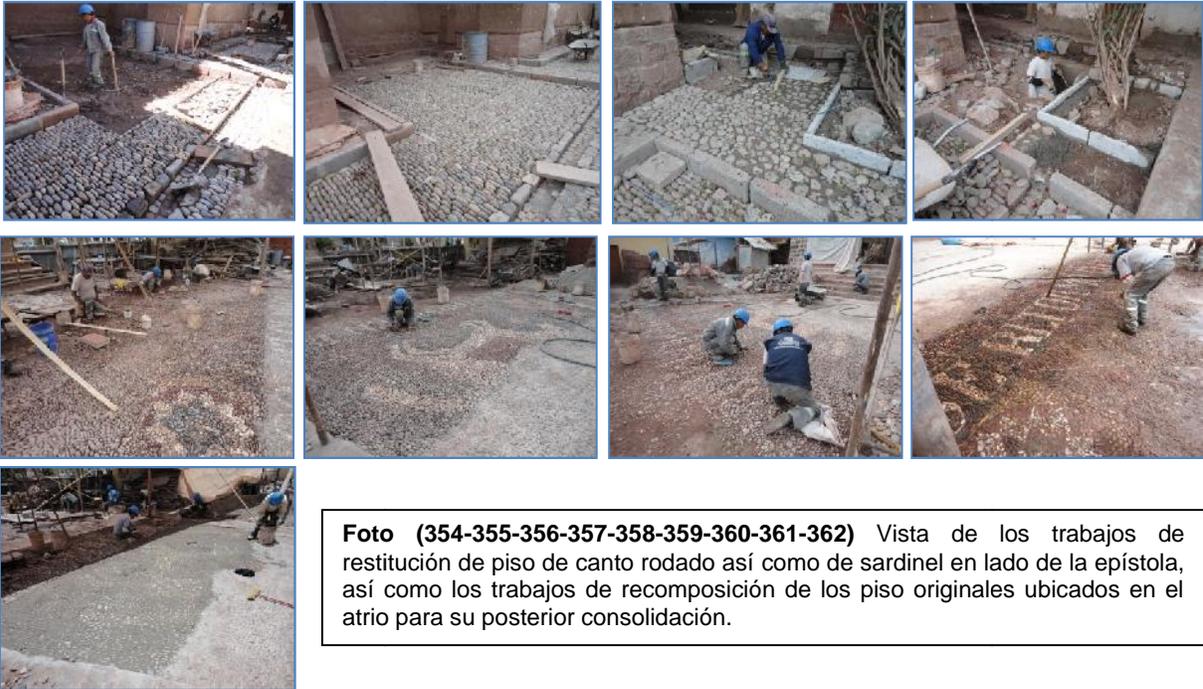
Foto (354-355-356-357-358-359-360-361-362) Vista de los trabajos de restitución de piso de canto rodado así como de sardinel en lado de la epístola, así como los trabajos de recomposición de los piso originales ubicados en el atrio para su posterior consolidación.
