RESTAURACION Y PUESTA EN VALOR DEL TEMPLO SANTIAGO APOSTOL DE URCOS

INFORME ANUAL Y PRELIQUIDACION DE OBRA 2011 META - 0081

Diciembre del 2011

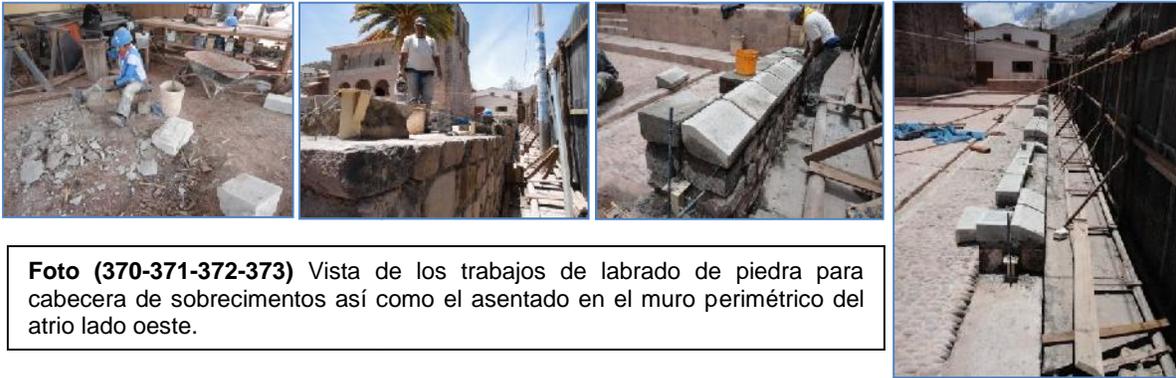
Foto (370-371-372-373) Vista de los trabajos de labrado de piedra para cabecera de sobrecimientos así como el asentado en el muro perimétrico del atrio lado oeste.

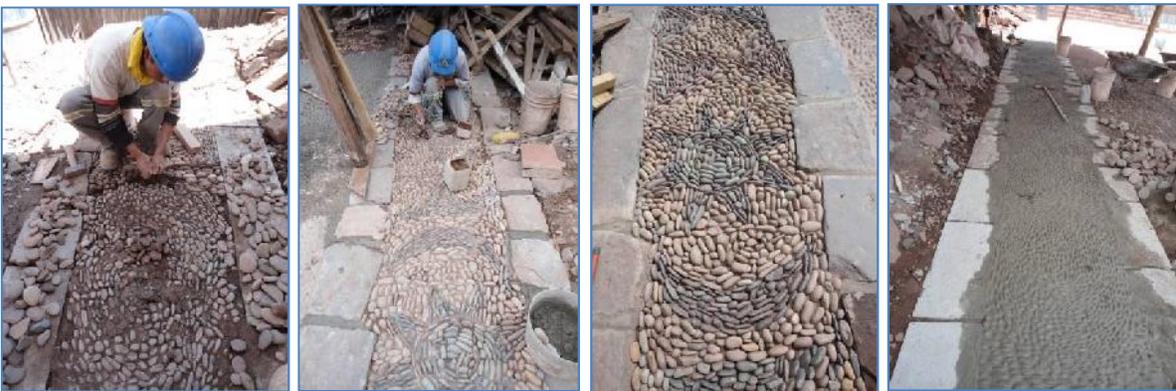
Foto (374-375-376-377) Vista de los trabajos de recomposición y consolidación de piso de canto rodado así como su posterior fraguado con mortero de cal: arena y cemento, dichos trabajos se realizaron en el atrio principal del templo.

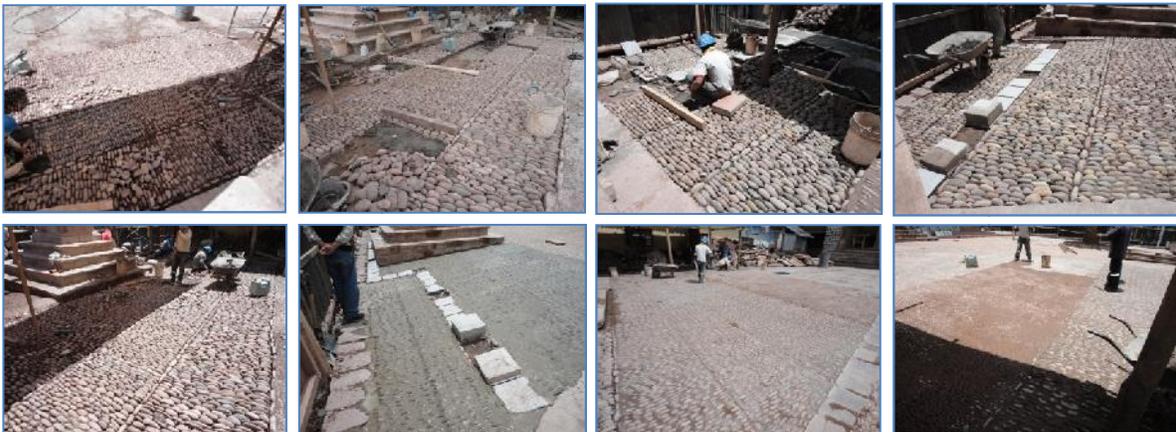
Foto (378-379-380-381-382-383-384-385) Vista de los trabajos de restitución de piso de canto rodado en el atrio principal así como su posterior consolidación (fraguado) con mortero de cal: arena mas cemento.

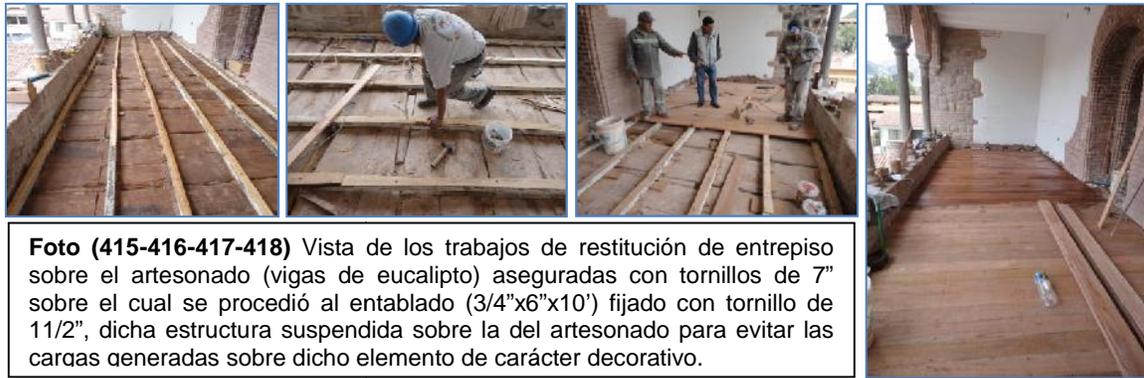
Foto (415-416-417-418) Vista de los trabajos de restitución de entepiso sobre el artesanado (vigas de eucalipto) aseguradas con tornillos de 7" sobre el cual se procedió al entablado (3/4"x6"x10') fijado con tornillo de 1 1/2", dicha estructura suspendida sobre la del artesanado para evitar las cargas generadas sobre dicho elemento de carácter decorativo.

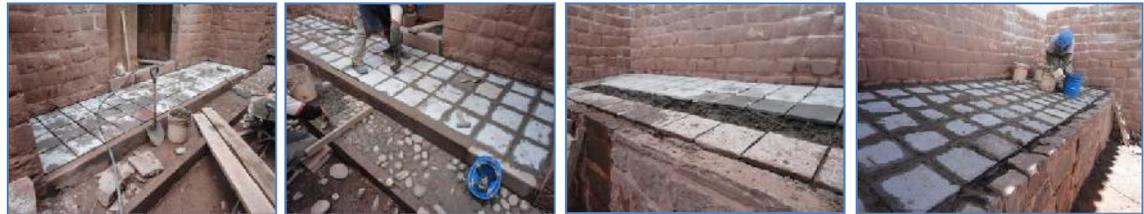
Foto (419-420-421-422) Vista de los trabajos de restitución de piso de laja en acceso de de la puerta lateral del lado del evangelio así como en el sobrecimjento exterior de la capilla del baptisterio.

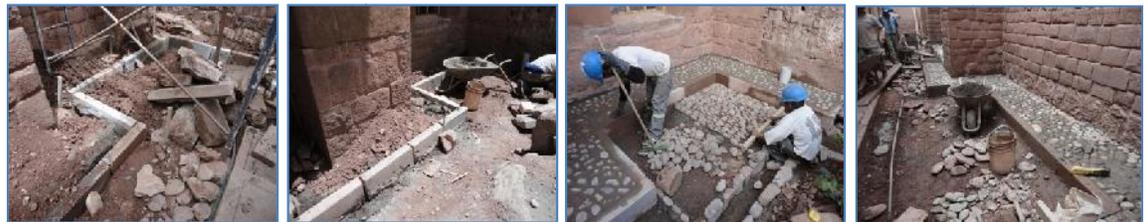
Foto (423-424-425-426-427-428) Vista de los trabajos de restitución de sardinel, canto rodado y canales de piedra, fraguado de pisos, dichos trabajos se ejecutaron en el sector del muro testero y lado del evangelio.

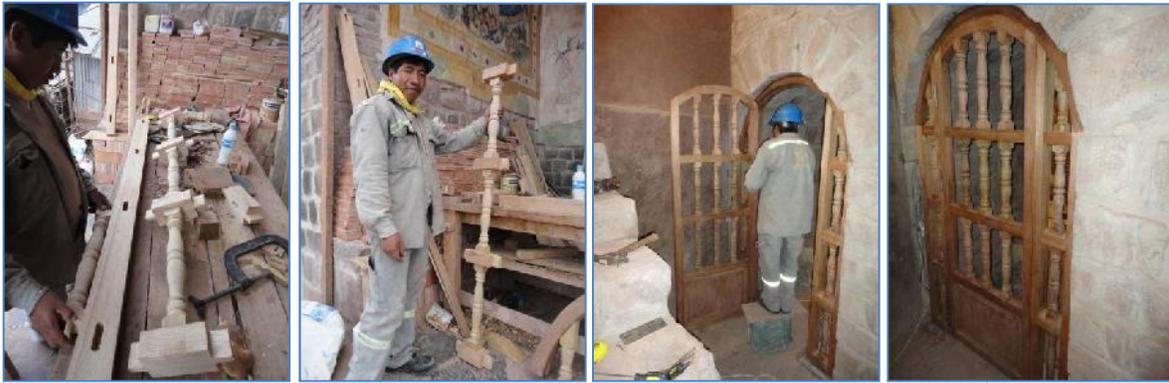
Foto (434-435-436-438-439) Vista de los trabajos de armado y colocado de la puerta cancela en arco del primer cuerpo de la torre con elementos torneados y con tablero rebajado.
