Dirección Regional de Cultura  
Cusco

**INFORME ANUAL Y  
PRELIQUIDACION DE LA OBRA:**

**“R.P.V. DE LA ZONA  
ARQUEOLOGICA DE  
HUCHUY QOSQO SECTOR  
DE ROZASKANCHA”.**

**Enero- 2012**

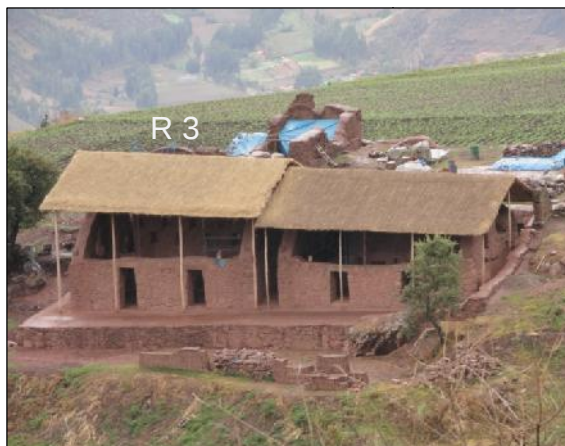
F8.- (R3a): Vista del Recinto 3 desde el lado Oeste de la zona Arqueológica después de la intervención.

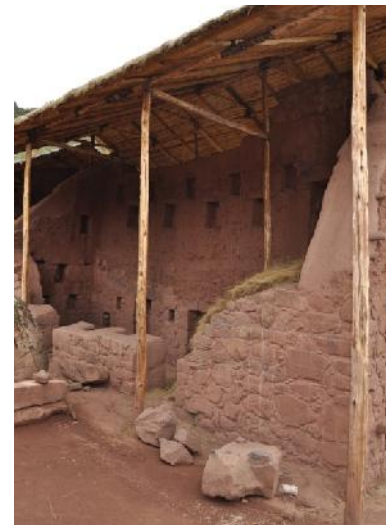
Por el estado en el que fue encontrado solo hasta la mitad de la altura del muro es decir en su mayor parte colapsado, los trabajos de intervención se realizaron en los tramos de muro de piedra encontrados con la consolidación de estos desde el sobrecimiento hasta la cabecera de muro algunas restituciones con la finalidad de afianzar los encuentros con los muros transversales, de la misma manera se realizó el tratamiento con cubertinas para la protección del núcleo de muro (f.12).

F 11.- (R3a): muros este colapsado, consolidado y restituído en los sectores de amarre así como cubertinas de protección en cabecera de muro de piedra.

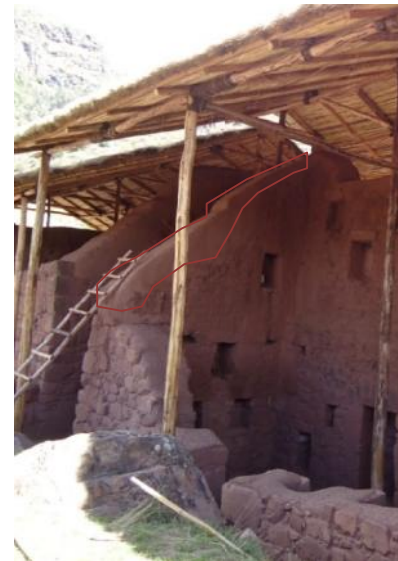
Al encontrarse parte del hastial colapso se hicieron los trabajos de restitución en aquellas partes incompletas con la finalidad de lograr una mayor estabilidad de la estructura y devolver la composición geométrica de la misma (f.14).

F 13.- (R3a): muro sur intervenido con la consolidación de muros de piedra y adobe mediante la restitución de unidades de adobe devolviendo la forma del hastial.

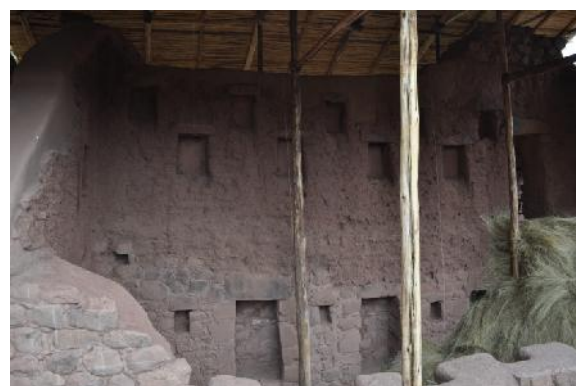
F 15.- (R3-a): Muro oeste de piedra canteada simple y tallada con homacinas, nichos en el primer nivel, hacia el segundo nivel muro de adobe con la distribución de nichos se realizaron trabajos de consolidación y tratamiento de forados

En este parte se hizo la consolidación de muros de adobe con el tratamiento de forados con mortero tradicional y un aditivo movilith, así mismo el tratamiento de cabecera de muro y limpieza con agua de tarvi evitando de esta manera una mayor erosión y/o pérdida de las unidades de adobe y el crecimiento de musgos, líquenes entre otros.

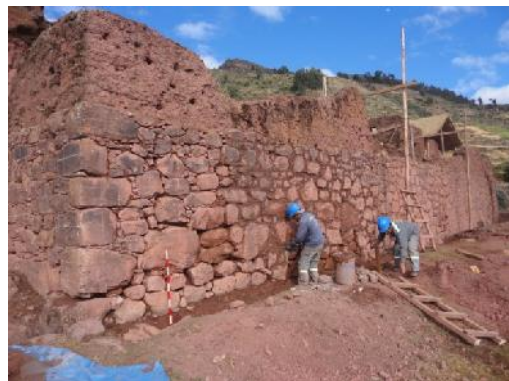
En este caso se intervino el muro en la parte exterior con la recomposición de la parte central y la consolidación total del muro, en la parte interior aun no se han concluido los trabajos solo se realizaron las consolidaciones a nivel de sobrecimientos.

F.37.- (R4-a): Muro norte vista exterior donde se realizaron los trabajos de consolidación y recomposición.

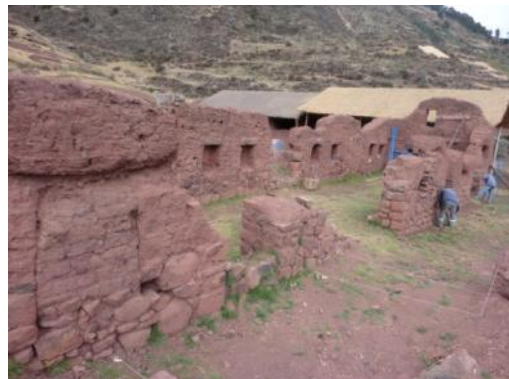
**Muro sur.-** comprende al muro construido para dividir el recinto en dos espacios, el cual consta de un paño con cuatro vanos de acceso con umbrales colapsados, ventanas tapiadas; se observa pérdida de estructura muraria debido a la degradación del mortero original y las constantes filtraciones pluviales en el núcleo del muro (f. 38).

El nivel de restauración en este muro se dio solo con la consolidación a nivel de sobrecimiento y del muro de piedra, aun no se han concluido los demás trabajos de intervención que corresponderán a la restitución en algunos casos y el tratamiento de muros de adobe.

F.38.- (R4-a): Muro sur vista interior donde se realizaron los trabajos de consolidación a nivel de sobrecimiento y muros de anarain de piedra

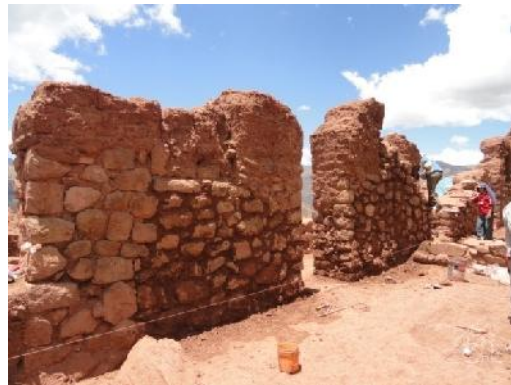
En este sector se realizaron los trabajos de consolidación de sobrecimientos y muros de piedra, aun se tienen pendientes los otros trabajos de intervención.

F.41.- (R4-b): Vista muro norte se realizaron los trabajos de consolidación en sobrecimientos y muro de piedra.

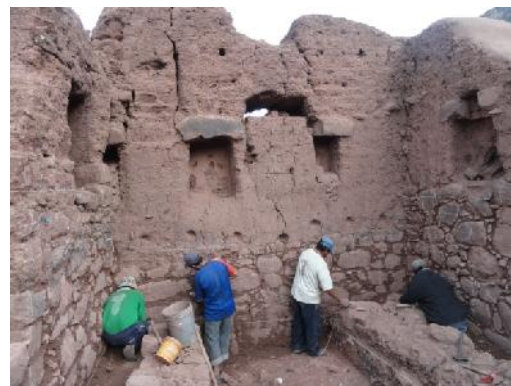
**Muro Este.-** Corresponde al hastial del Recinto, presenta dos hornacinas tipo una de las cuales tiene un dintel fracturado y un vano alto colapsado; se pudo verificar la pérdida de estabilidad estructural debido a la falta del material ligante y a la exposición del mismo a agentes externos precipitaciones pluviales en otros (f. 42).

En la parte exterior se realizaron consolidaciones en muro de piedra al igual que en la parte interior.

F.42.- (R4-b): Vista muro este se realizaron los trabajos de consolidación en sobrecimientos y muro de piedra.

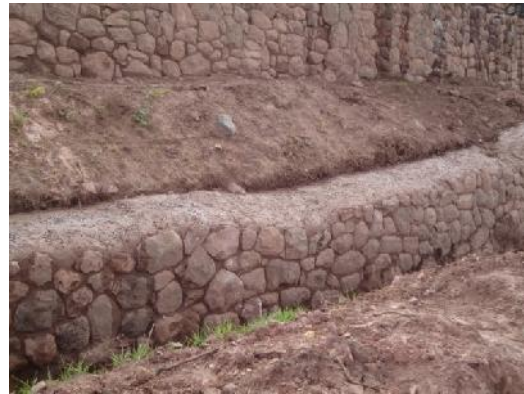
Los trabajos de intervencion estuvieron dirigidos a la recomposicion de tramos en los que por accion de raices y troncos de arboles incrustados en el muro han probocado la perdida de piezas liticas y la inestabilidad de la estructura. La restitution se dio teniendo en cuenta la altura de las evidencias encontradas y como medio de contención de la plataforma dando una lectura irregular y no lineal, el criterio que se empleo fue la menor intervencion es decir no la reconstrucción sino la conservación. El trabajo de consolidacion permitio el cambio del material ligante con uno nuevo para una mayor impermeabilidad de la estructura.

F.46.- (AN 01): Vista del Anden 01 posterior a los trabajos de intervención con la restitución, recomposición y cubertinas de protección.

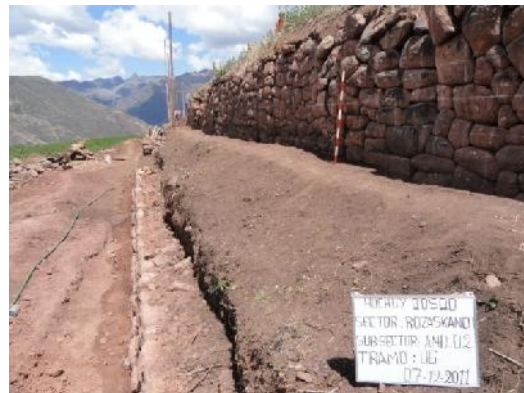
F.47.- (AN 03): Vista del Anden 01 posterior a los trabajos de intervención con la restitución, recomposición y cubertinas de protección.

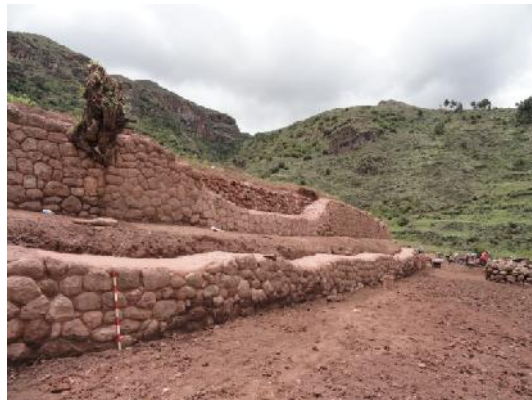
- Después del proceso de intervención que consistió en la recomposición y restitución previo registro (reticulado y codificado) de las estructuras de los recintos y andenes en la actualidad cuentan con la estabilidad necesaria para seguir su función de contención y cerramientos (f. 51).

F. 51.- Recuperación de la estabilidad de estructuras, muros de contención en los andenes 01 y 02.

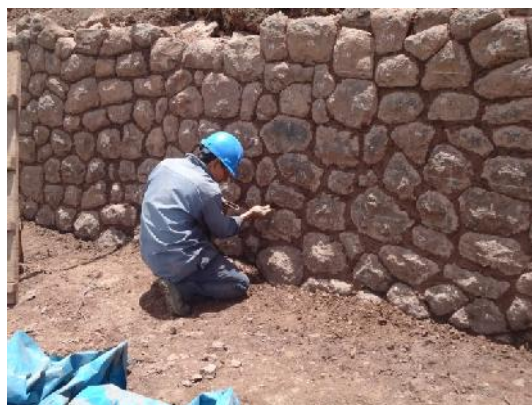
- Mediante los trabajos de consolidación de los muros tanto en recintos y andenes se logró recuperar el material ligante, mortero, de las juntas entre las pizas líticas que se fue perdiendo por acción de agentes externos, esto se dio desde los cimientos y sobrecimientos hasta la cabeceras de muro (f. 52).

F. 52.- Consolidación en muros recuperación de material ligante (mortero).

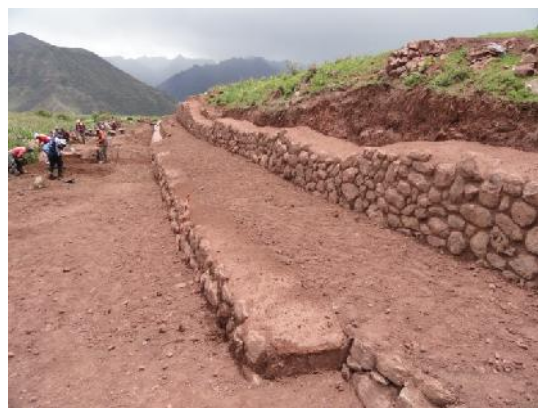
- Cubertinas de protección con mortero cemento arena y gravilla en los muros de contención del Espacio abierto 01 al lado este y de los andenes 01 y 02 (f. 55).

F. 55.- Cubertinas de protección Andenes 01 y 02.

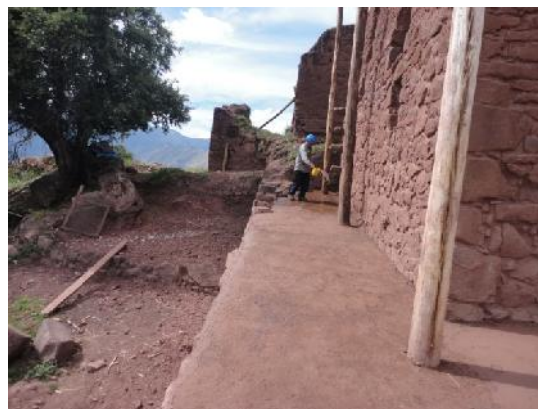
- Resistencia de pisos mediante el tratamiento del suelo de recintos y espacios abiertos (f. 56).

F. 56.- Tratamiento de piso con mortero cemento-arena y gravilla del Espacio abierto 4 lado norte.
