**RESTAURACION Y PUESTA EN VALOR DEL MONUMENTO  
HISTORICO ARTÍSTICO**

**TEMPLO DE SANTA ANA – YAURI- ESPINAR**

# **INFORME ANUAL**

## **PRE-LIQUIDACION 2011**

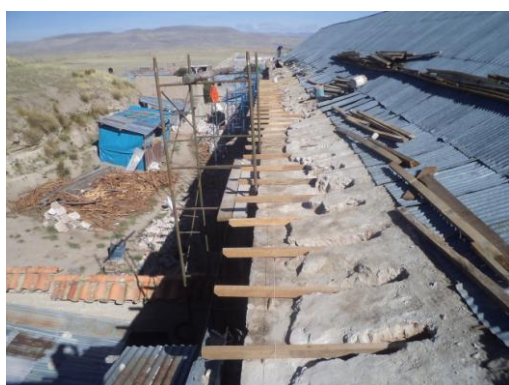
**COLOCACION DE CAN EN EL MURO DE  
LA ESPISTOLA**

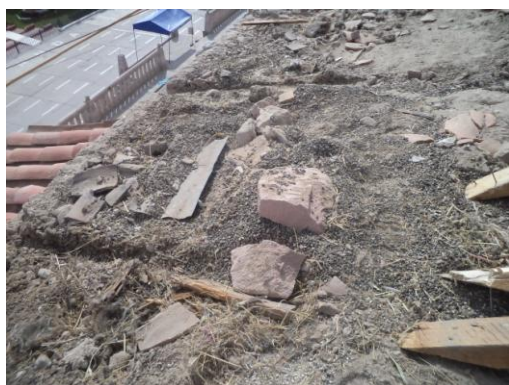
**LIBERACION DE LA CALMINA EN LA  
CAVECERA DE MURO DEL EVAN GELIO**

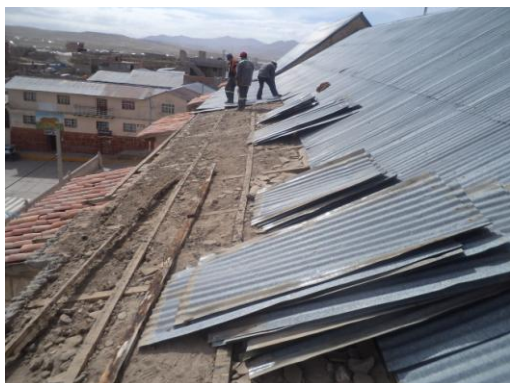
**LIBERACION DE LA CALMINA EN LA  
CAVECERA DE MURO DEL EVAN GELIO  
E ILIMINACION DEL DESMONTE  
OCACIONADO POR LOS  
ESQUEREMENTO DELAS AVES**

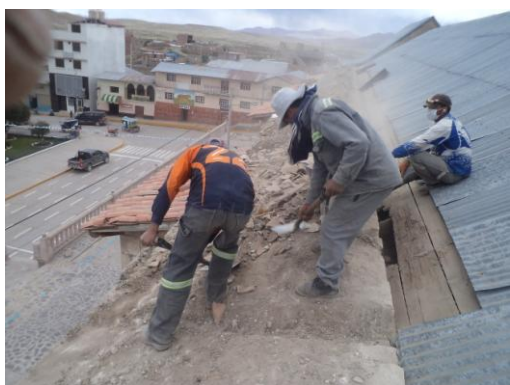
**LIMPIEZA DEL DESMONTE Y VISTA DE  
LA MADERA DETERIORADA POR LAS  
INCLEMENCIAS DEL TIEMPO**

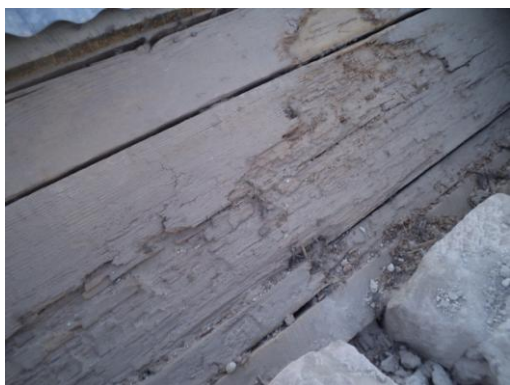
**VISTA DE LA MADERA DETERIORADA  
POR LAS INCLEMENCIAS DEL TIEMPO**

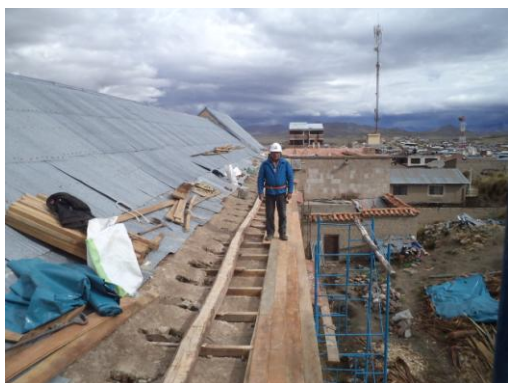
**VISTA DEL ARROCAVE Y EL ENTABLADO  
DE LOS CANES EN LA CAVECERA DE  
MURO DE LA EPISTOLA**

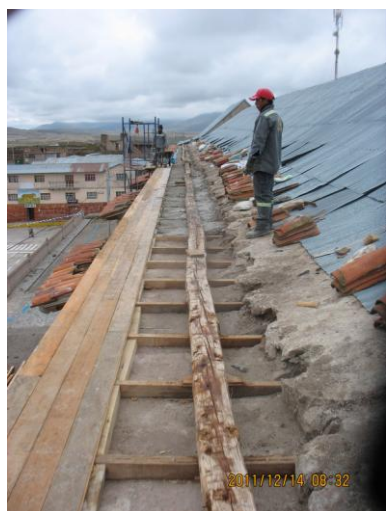
**VISTA DEL ARROCAVE Y EL ENTABLADO  
DE LOS CANES EN LA CAVECERA DE  
MURO DEL EVANGELIO**

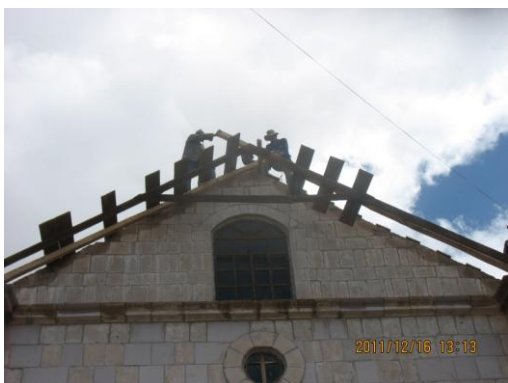
**VISTA DEL COLOCADO DE LOS PARES EN EL MURO DE PIES DEL TEMPLO**

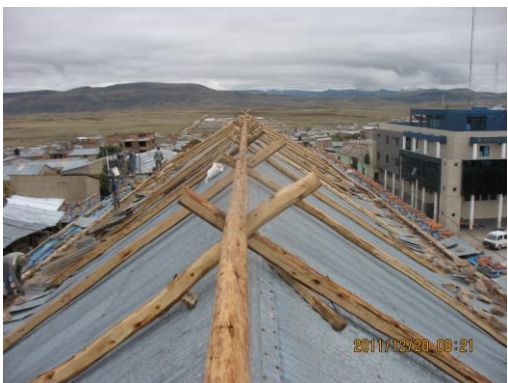
**VISTA DEL COLOCADO DE LOS PARES CON LA HILERA.**
