INFORME ANUAL DE PRE - LIQUIDACIÓN 2011
DEL SECTOR CHAUPILLAQTA DE LOS SUB
SECTORES III A, III B, IIIC, Y SECTOR IV
“RESTAURACIÓN Y PUESTA EN VALOR DEL
CONJUNTO ARQUEOLÓGICO DE MAUKALLAQTA
– PARURO” META 0085

TOMO I

Responsable de obra
ARQLGA. YOLANDA LAUREL PAUCAR
COARPE Nº 040-615
R.N.A. Nº CL-0766

CUSCO - 2011

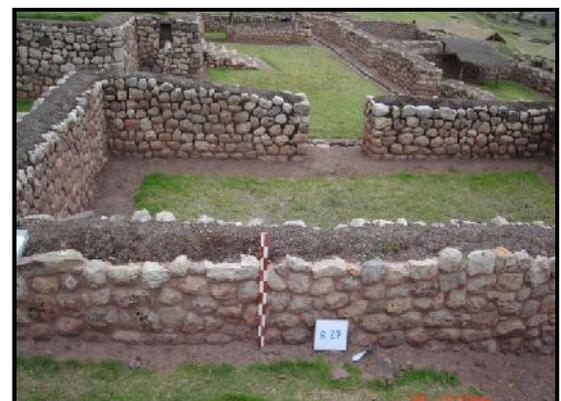
Restauración del recinto Nº 27 Se restauró el muro del recinto del Sector III A, del Conjunto Arqueológico de Maukallaqta, se realizaron labores específicas de consolidación, recomposición, restitución con material propio y solo para garantizar la estabilidad del muro de contención y nivel de piso se realizaron restitución con material propio.

- Emboquillado exterior $27.90 \times 1.50 = 41.85 \text{ m}^2$

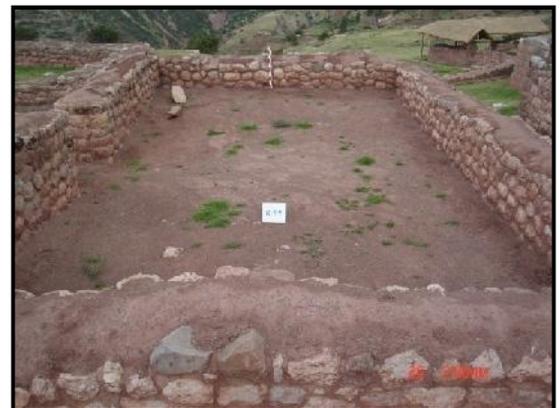
Restauración del recinto Nº 44 del sub. sector III B, tomando en consideración la mínima intervención, se realizaron labores específicos de consolidación, recomposición y restitución con material propio.

- Cubertina: $31.10 \times 0.80 = 24.88 \text{ m}^2$
- Emboquillado : $21.50 \times 1.10 = 23.65 \text{ m}^2$

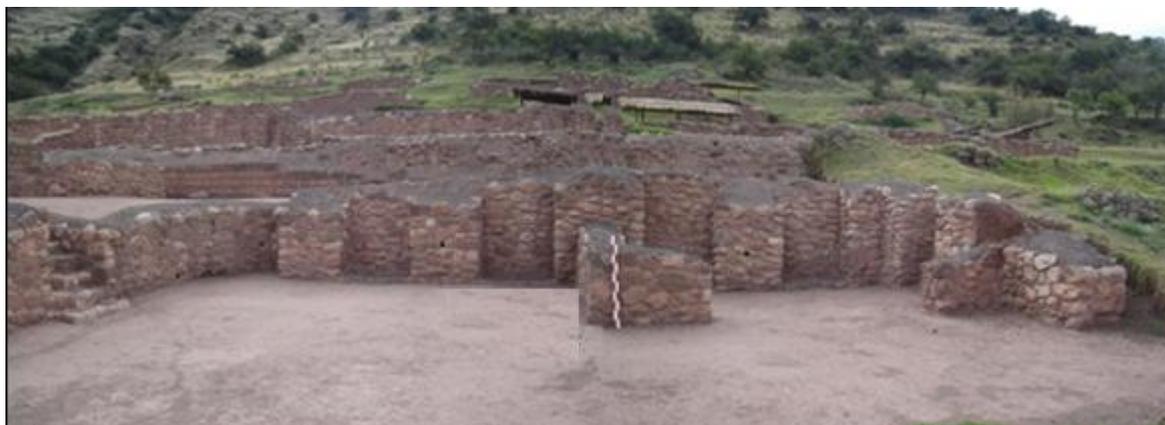
Intervención de plaza N° 01 del sector III C, tomando en consideración la mínima intervención, se realizaron labores específicos con material propio. Esta plaza se ubica entre el recintos 74 y 79;

- **Tratamiento de piso : $15.97 \times 5.28 = 84.32 \text{ m}^2$**

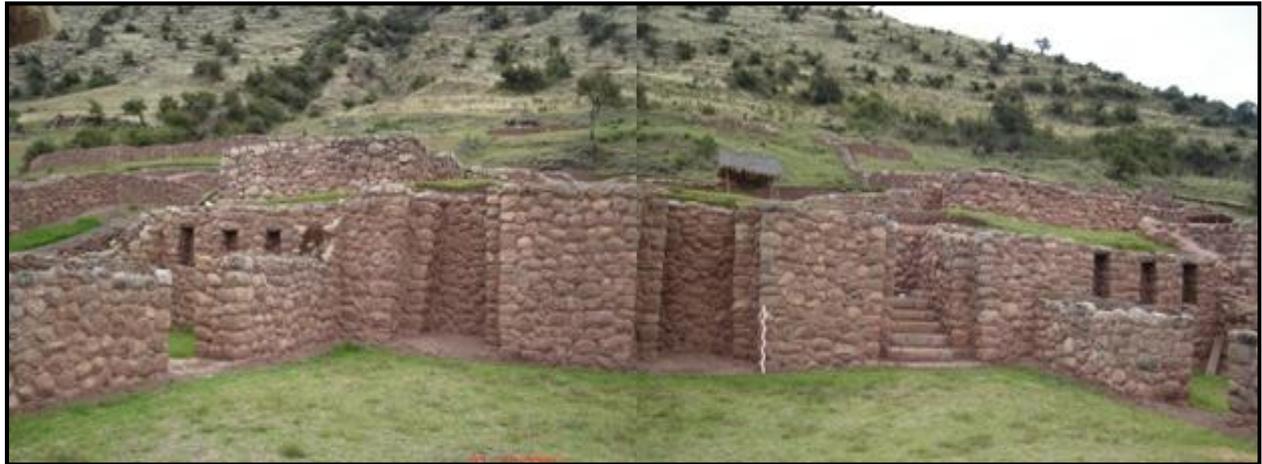
Intervención de plaza N° 02 del sector III C, tomando en consideración la mínima intervención, se realizaron labores específicos con material propio. Esta plaza se ubica entre los recintos 77 y 79;

- **Tratamiento de piso : $51.90 \times 0.80 \times 3.00 : 124.56 \text{ m}^2$**

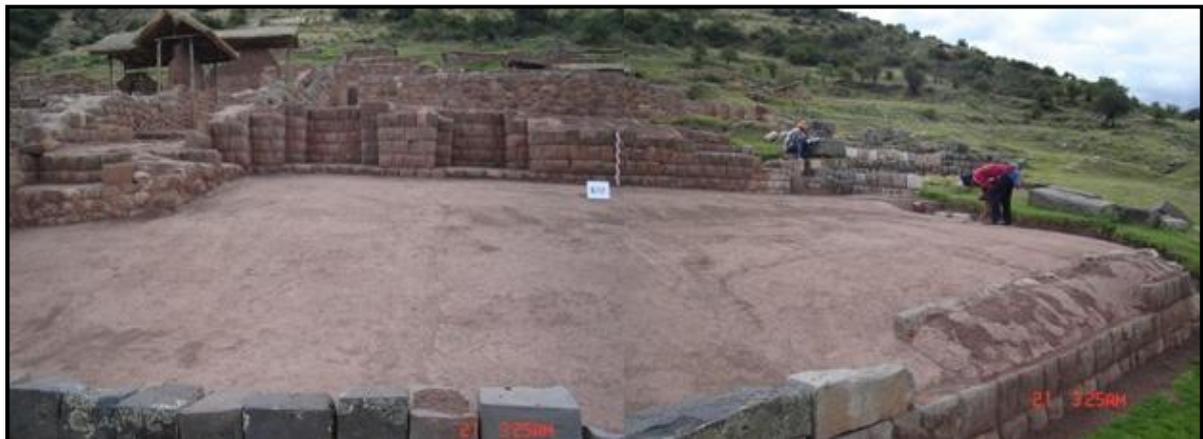
Intervención de plaza Nº 02 del sector III C, tomando en consideración la mínima intervención, se realizaron labores específicos con material propio. Esta plaza se ubica entre los recintos 56 y 58;

- Emboquillado de mortero: $15.04 \times 2.85 \times = 42.84 \text{ m}^2$
- Emboquillado de mortero: $5.89 \times 1.50 \times = 8.83 \text{ m}^2$

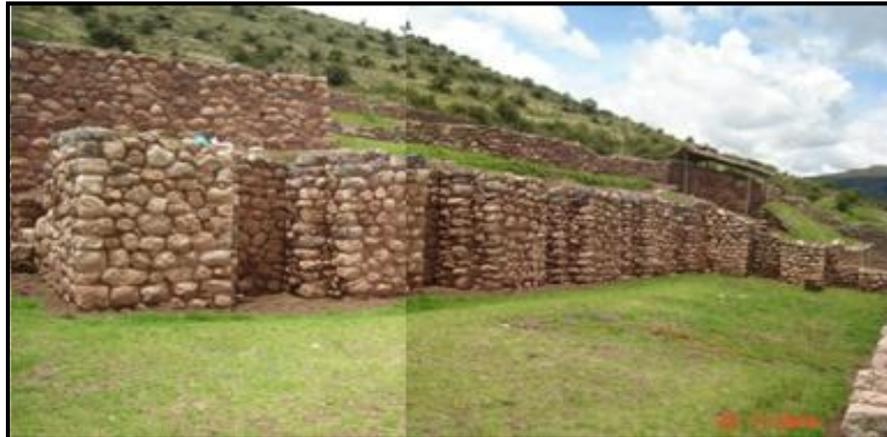
Intervención de plaza Nº 01 del sector III B, tomando en consideración la mínima intervención, se realizaron labores específicos con material propio. Esta plaza se ubica entre los recintos 45 y 79;

- Cubertina : $52.00 \times 1.50 = 78.00 \text{ m}^2$
- Cubertina : $34.22 \times 0.80 = 27.37 \text{ m}^2$
- Emboquillado interior: $91.08 \times 3.50 = 318.78 \text{ m}^2$
- Emboquillado interior : $89.36 \times 1.40 = 134.04 \text{ m}^2$
- Tratamiento de piso : $21.00 \times 18.50 = 38.85 \text{ m}^2$

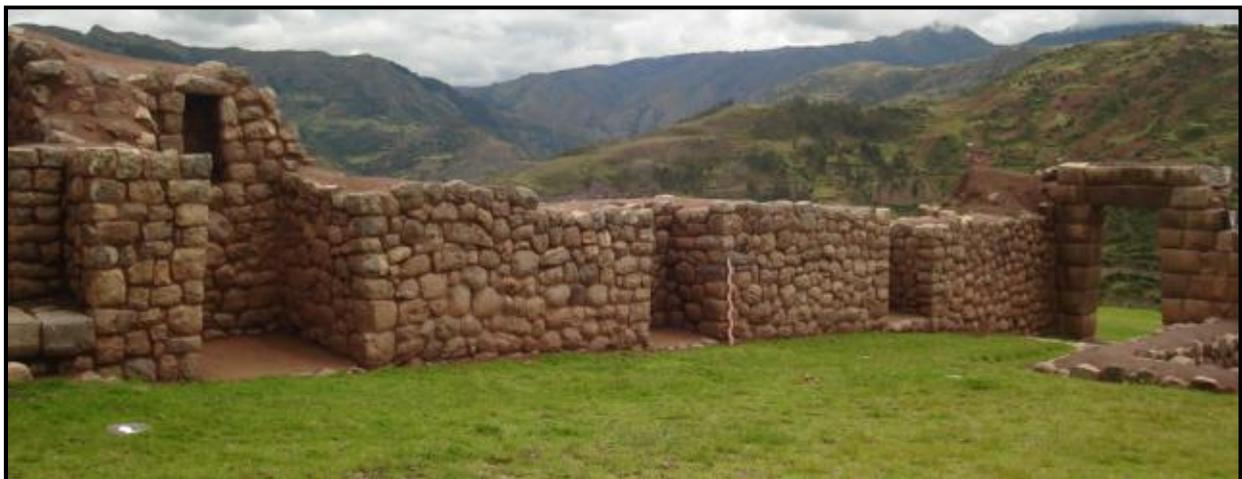
Intervención de plaza N°02 del sub. sector III B, tomando en consideración la mínima intervención, se realizaron labores específicos de emboquillado y con material propio.

- Emboquillado interior : $21.33 \times 2.00 = 42.66$
- Emboquillado interior : $9.58 \times 1.50 = 14.37$

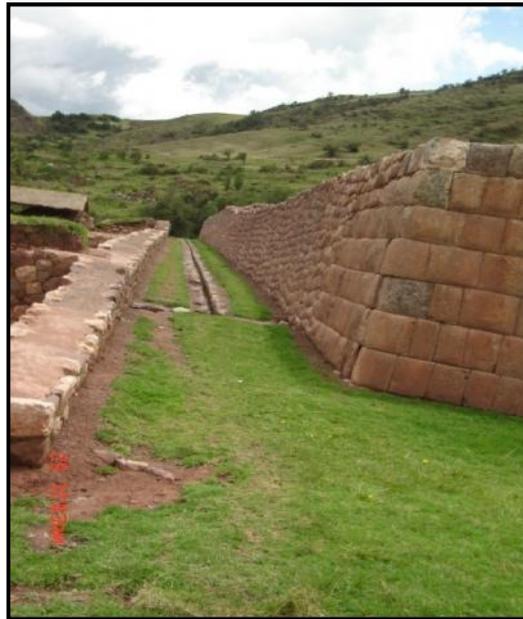
Intervención de plaza N°03 del sub. sector III B, tomando en consideración la mínima intervención, se realizaron labores específicos de consolidación, con material propio.

- Emboquillado exterior : $12.60 \times 1.80 = 22.68 \text{ m}^2$
- Tratamiento de piso : $3.97 \times 3.13 = 12.42 \text{ m}^2$

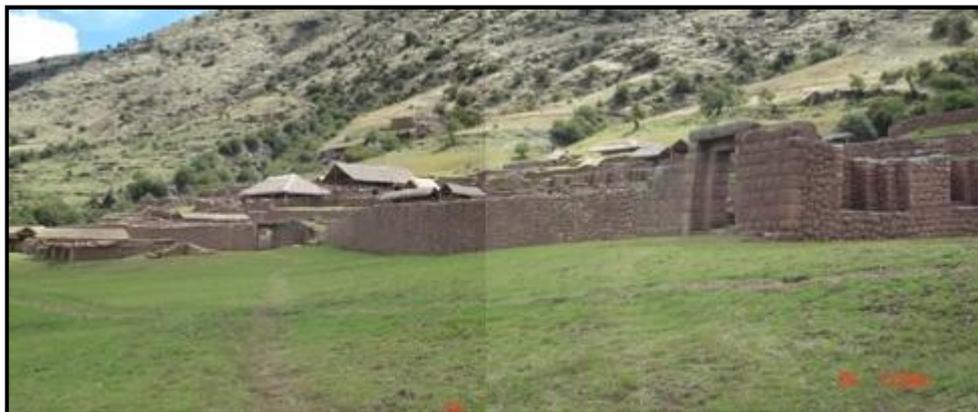
Intervención de plaza Nº04 del sub. sector III A, tomando en consideración la mínima intervención, de esta calle principal se procedió con la partida de emboquillados y cubertinas en las cabeceras de muro.

- Emboquillado exterior : $57.10 \times 1.90 = 108.49 \text{ m}^2$

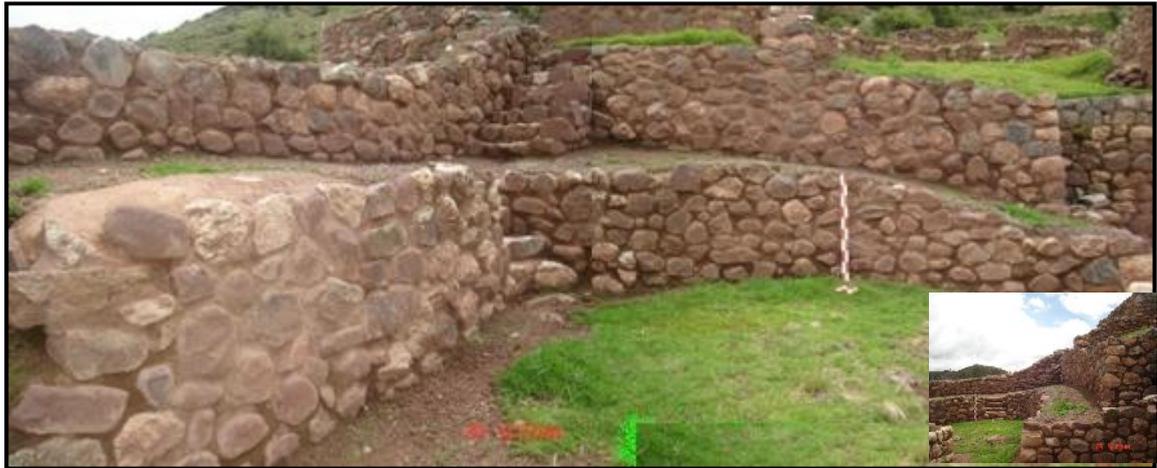
Intervención de plaza Nº04 del sub. sector III B, tomando en consideración la mínima intervención, se realizaron labores específicos de consolidación, recomposición y restitución con material propio.

- Emboquillado exterior : $52.85 \times 2.30 = 121.55 \text{ m}^2$

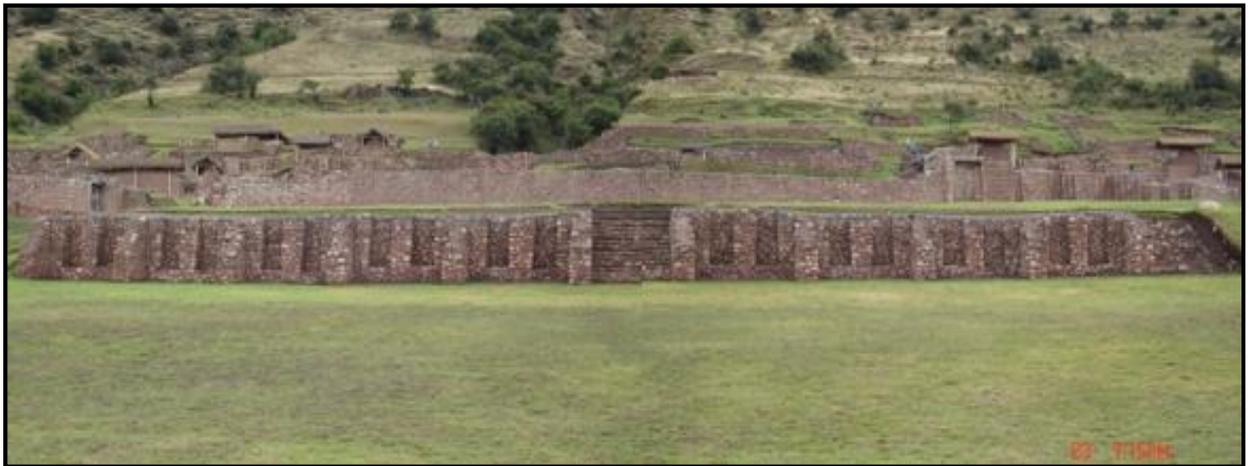
Intervención de muro de contención N°01 del sub. sector III A, tomando en consideración la mínima intervención, se realizaron labores específicos de consolidación, recomposición y restitución con material propio.

- Cubertina: : $2.00 \times 0.80 = 1.60 \text{ m}^2$
- Emboquillado exterior : $20.75 \times 1.00 = 20.75 \text{ m}^2$

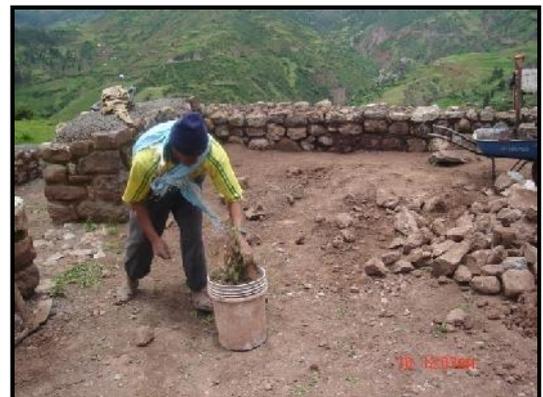
OBRA: R. P. C. A. MAUKALLAQTA – PARURO - 2011
Limpieza en recinto, la vegetación viene a constituir uno de los factores de deterioro para la conservación del monumento.

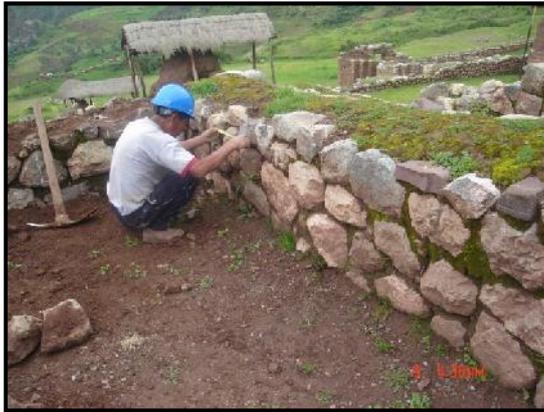
OBRA: R. P. C. A. MAUKALLAQTA – PARURO -2011
Trabajos de reticulado en muro a intervenirse; labor que se realiza en forma detallada.

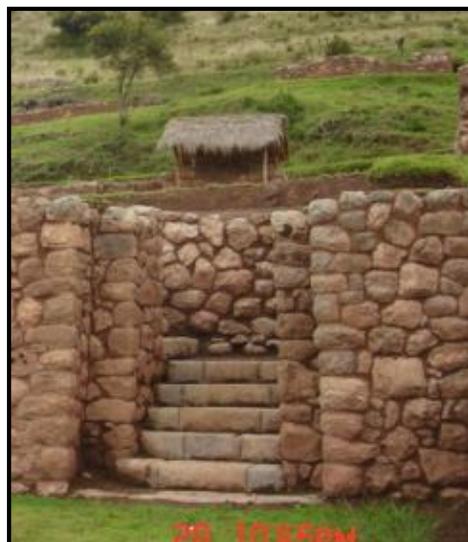
OBRA: R. P. C. A. MAUKALLAQTA – PARURO -2011
Proceso de intervención final en el vano del sector principal del sitio arqueológico de Maukallaqta.

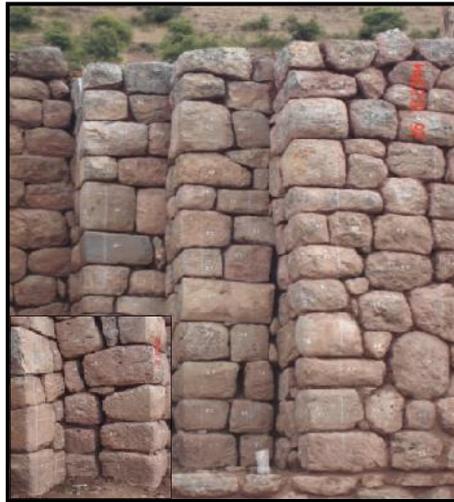
OBRA: R. P. C. A. MAUKALLAQTA – PARURO -2011
Trabajo de intervención donde se aprecia una fisura de 2. pulgadas de separación. Fue intervenido inmediatamente.

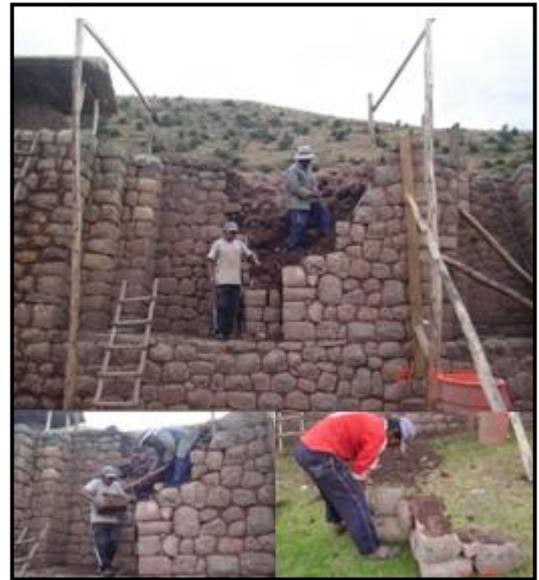
OBRA: R. P. C. A. MAUKALLAQTA – PARURO -2011
La misma vista en contexto, donde se puede observar los detalles del proceso de restauración del muro.

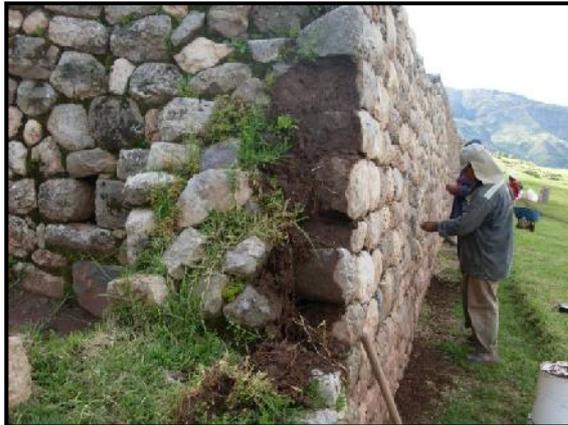
OBRA: R. P. C. A. MAUKALLAQTA – PARURO -2011 Trabajos de restauración donde se lleva a efecto la desvegetación de kikuyo en las juntas del muro. Posteriormente se realizara trabajos de emboquillado.

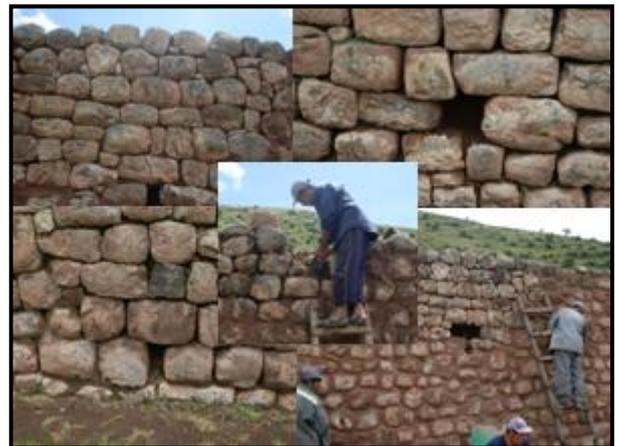
OBRA: R. P. C. A. MAUKALLAQTA – PARURO -2011 Culminación de trabajos de emboquillado en muro anterior, del sector principal.

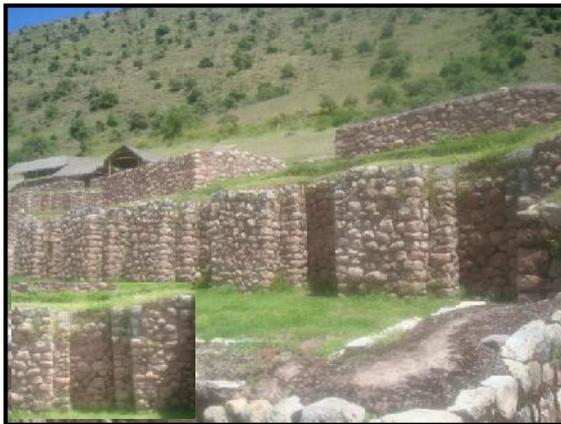
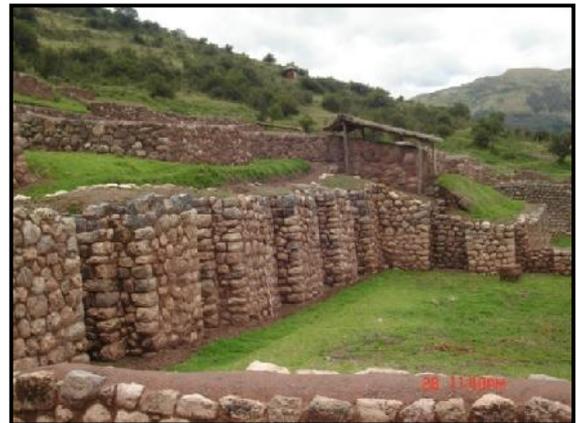
OBRA: R. P. C. A MAUKALLAQTA – PARURO -2011
Vista del sector intervenido, a la izquierda el estado de conservación antes de su intervención; en la segunda el sector intervenido.

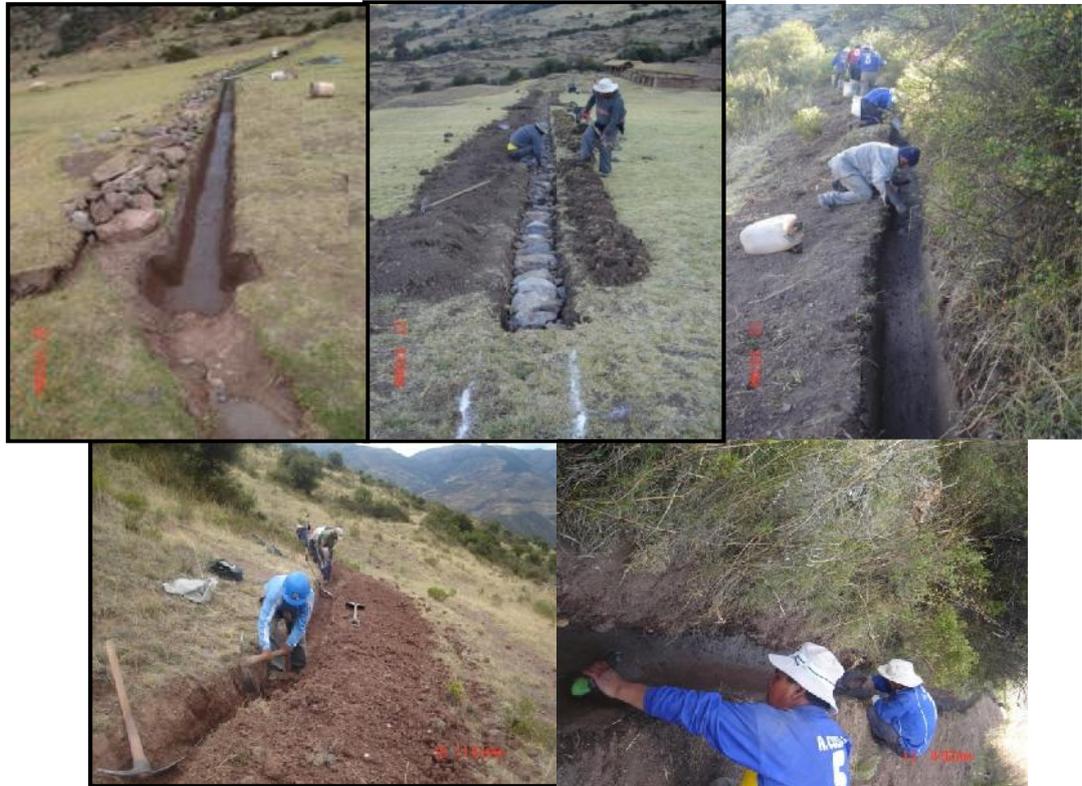
OBRA: R. P. C. A. MAUKALLAQTA – PARURO -2011
Proceso de intervención del Tratamiento de canales de aguas pluviales; haciendo una coronación en el conjunto arqueológico. Sector Chaupillaqta, sub. Sectores , III – A, III B, IIIC y el sector IV, con material propio,

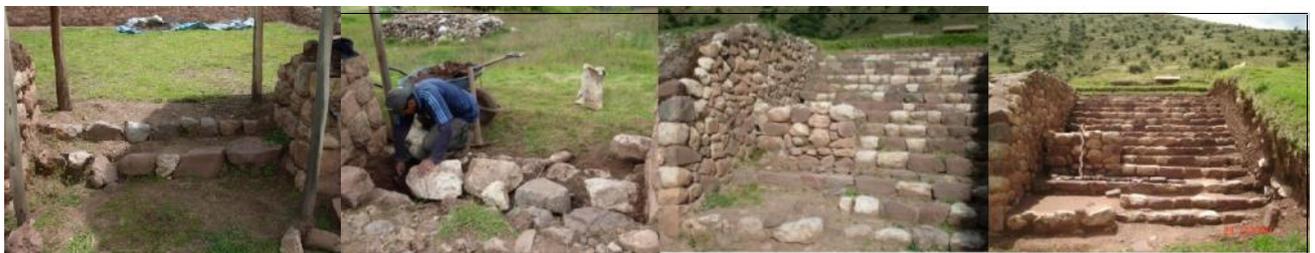
OBRA: R. P. C. A. MAUKALLAQTA – PARURO -2011
Proceso de intervención de Escalinatas en el sub. sector III – A, y IV.
Vista de la izquierda antes de su intervención. Vista de la derecha después de su intervención.
