# RESTAURACION Y PUESTA EN TEMPLO SANTIAGO APOSTOL DE LUCRE

INFORME TÉCNICO ANUAL DE OBRA – TOMO I-TOMO II

**AÑO - 2011**

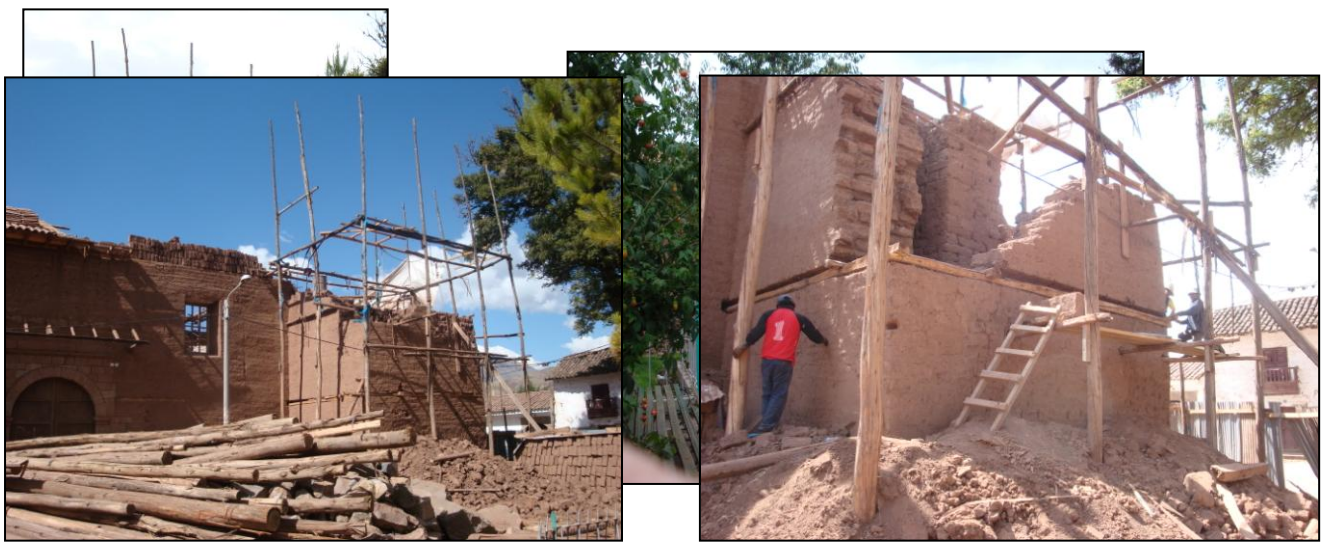
Se realizaron trabajos de elaboración de adobes en la parte frontal del templo, se  
desmontó el techo en un área de 16 m<sup>2</sup> para exploraciones.

Se realizaron trabajos de desmontaje de la torre para colocar un refuerzo de llave de madera en todo el perímetro de la torre, puesto que presentaba fisuras producto de que no se terminó de colocar las llaves de madera por la anterior residencia.  
Se colocó una nueva llave de madera, se desmontó hasta el primer cuerpo de acuerdo a las recomendaciones realizadas por OSO.

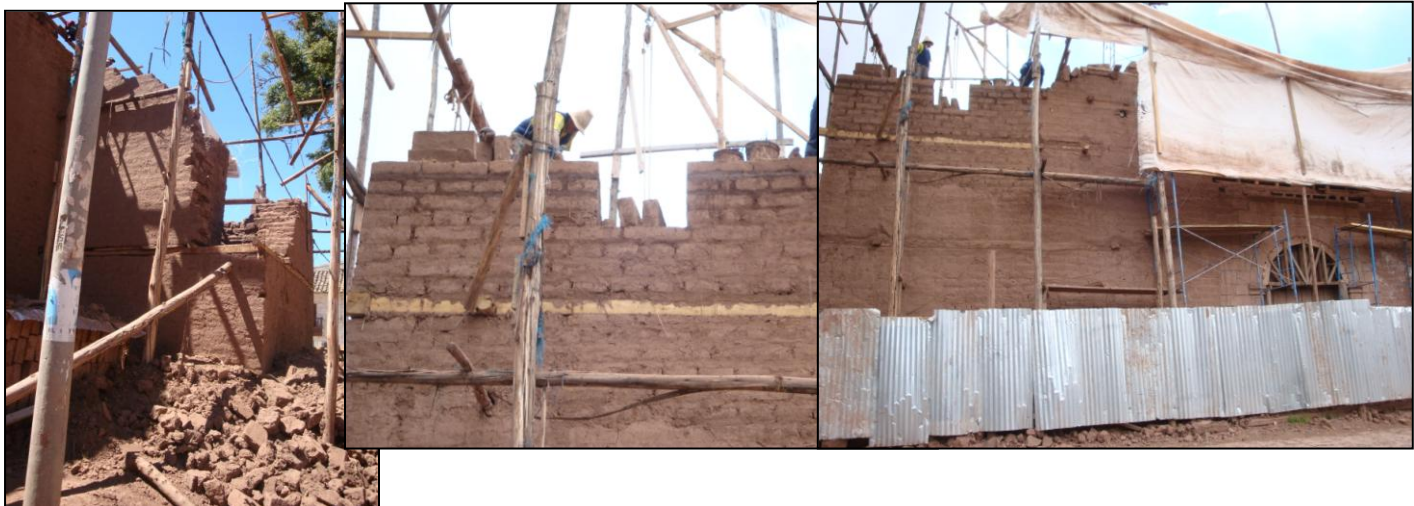
Se procedió a la restitución de vano de ventana en torre y muro de pies.

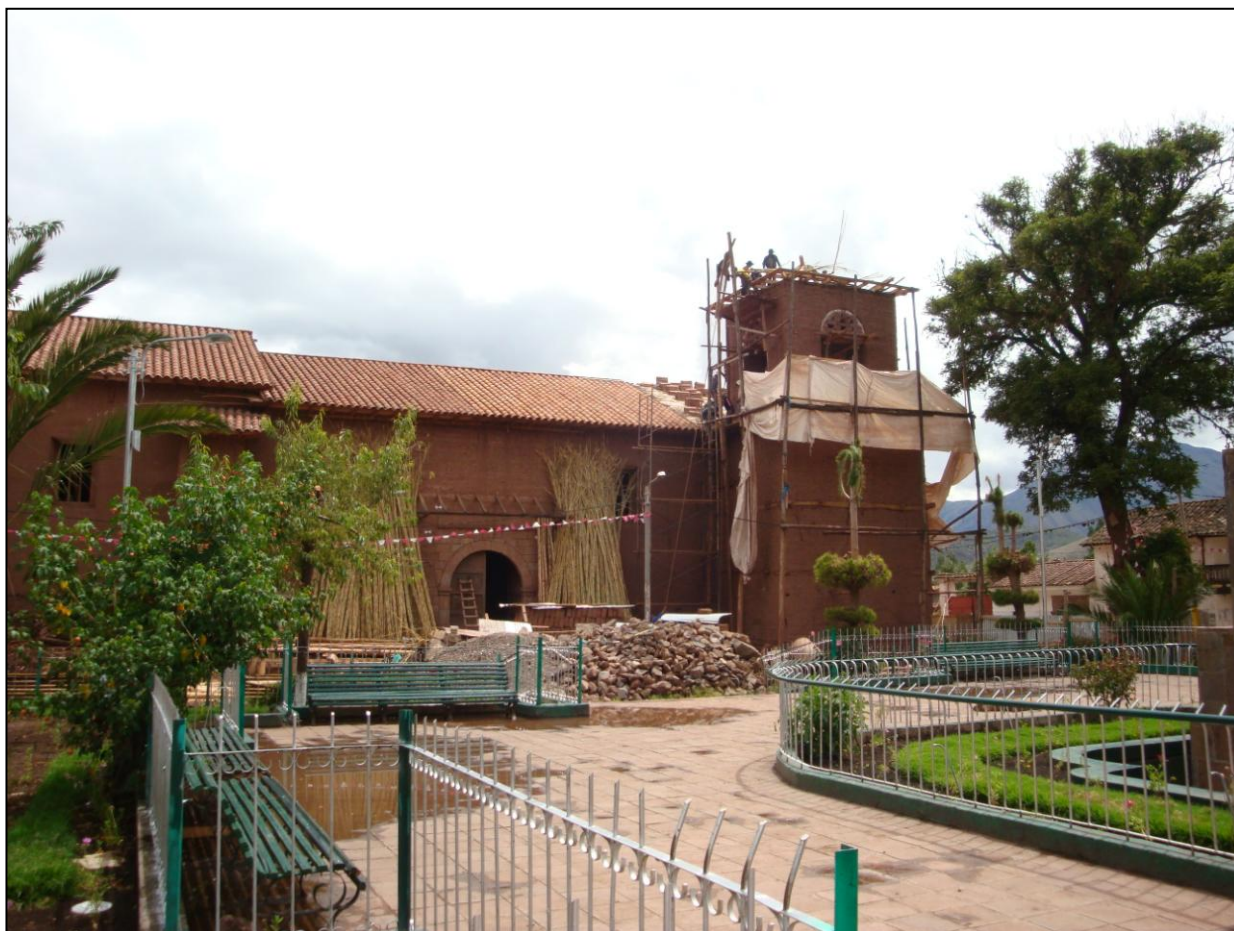
Se procedió a la restitución de cobertura de teja en nave principal en un 70 % del total, además de Se restituyo pares en torre y encarrizado de los mismos.

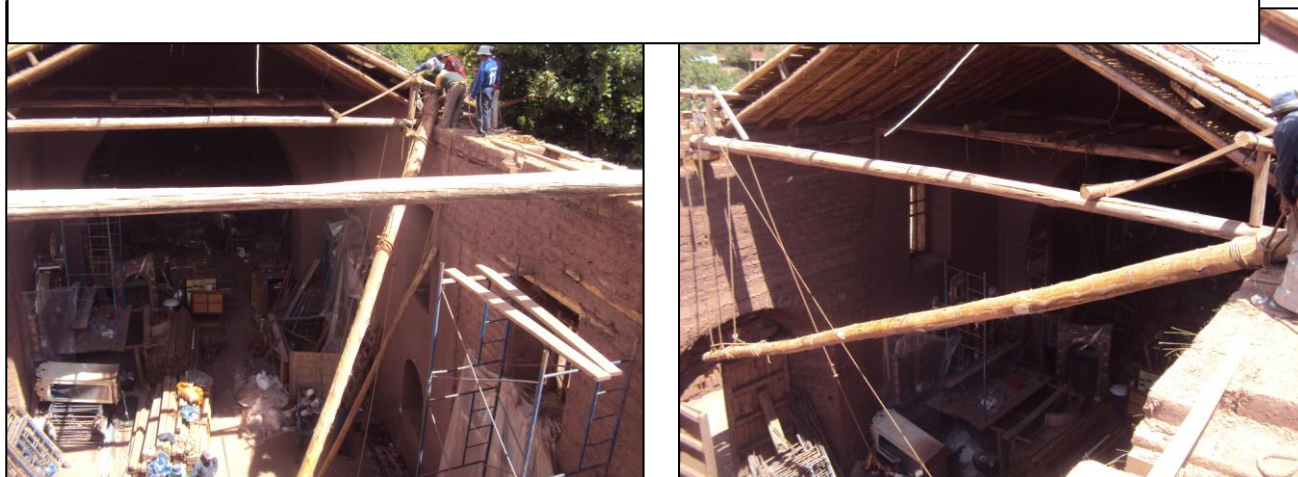
Se procedió al colocado de los tirantes de 12 " de espesor con todo el personal de obra hasta colocar en la nave principal.

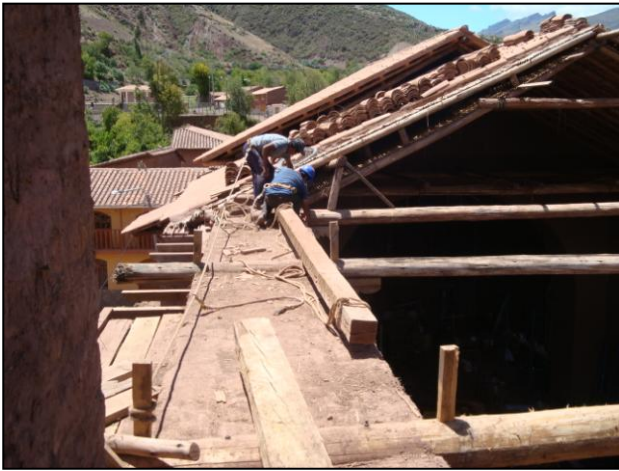
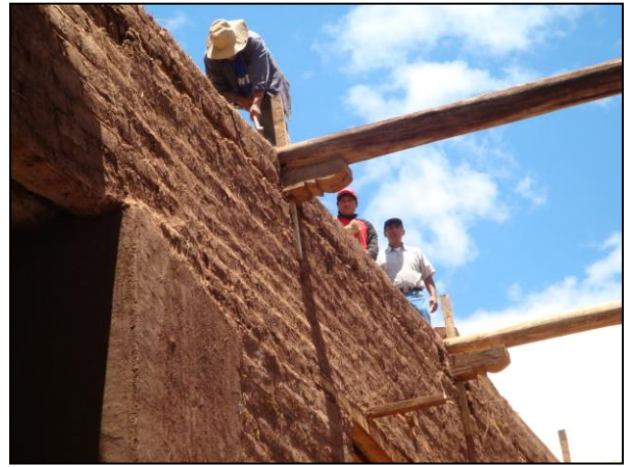
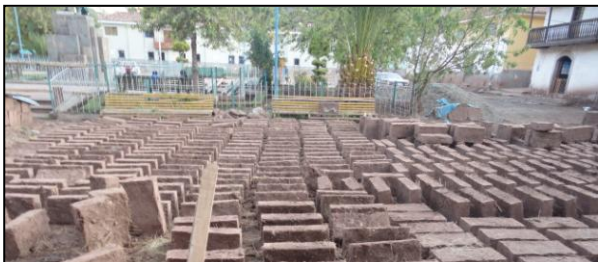
ión de arrocabe a lo largo de las cabeceras de muro, la colocación de  
que se emperno con pernos de 10 " de espesor

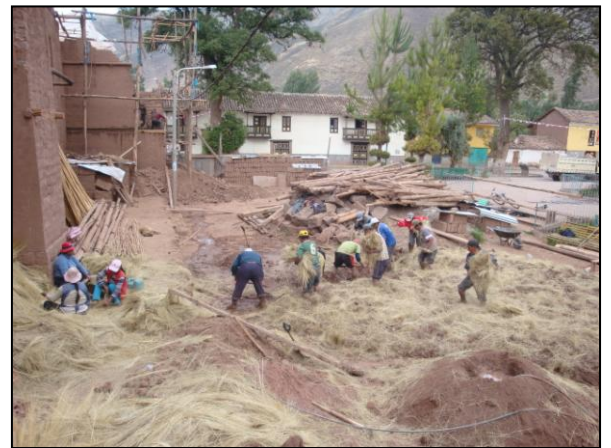
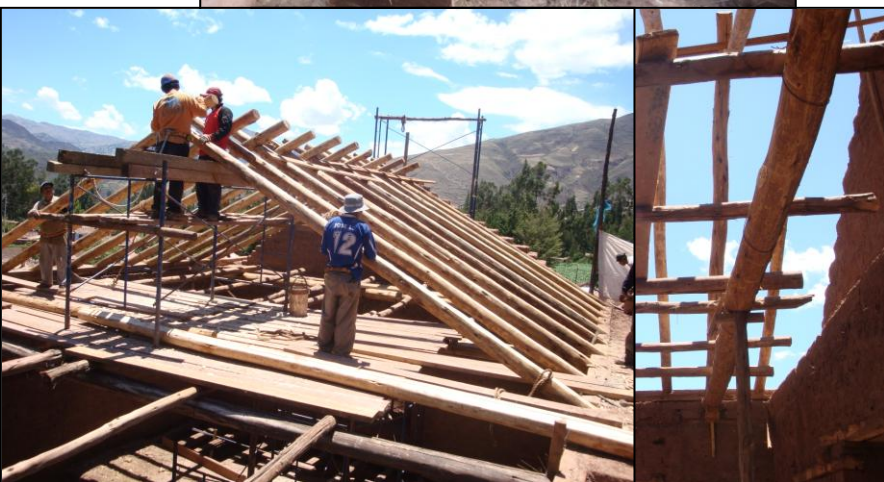
mplo para tener mayor espacio para  
ución de torre.  
ón de dintel de muro de pies.

pares y nudillos en nave principal con rollizos de 12" de espesor.

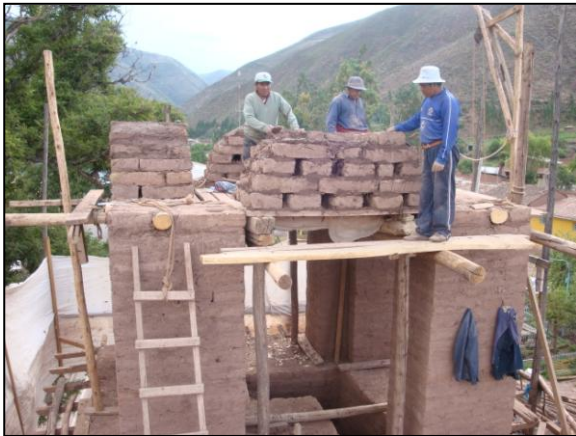
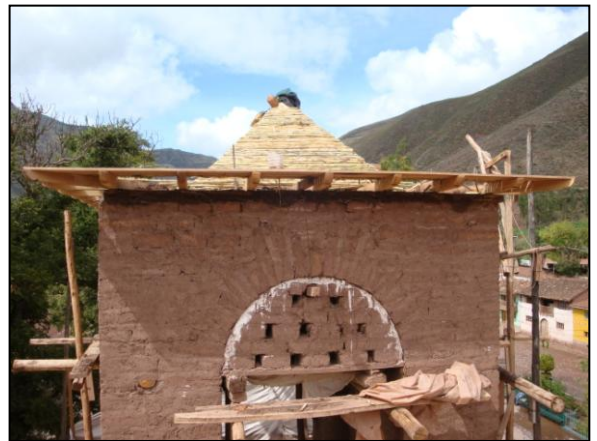
Se realizo la restitución de los arcos de la torre principal con cerchas de adobe hasta llegar a cabecera de torre. Se realizo una separación de acuerdo a las evidencias fotográficas para el último cuerpo de la torre para realizar un tejeros en torre.  
Restitución de pares en torre y colocación de canes en torre.

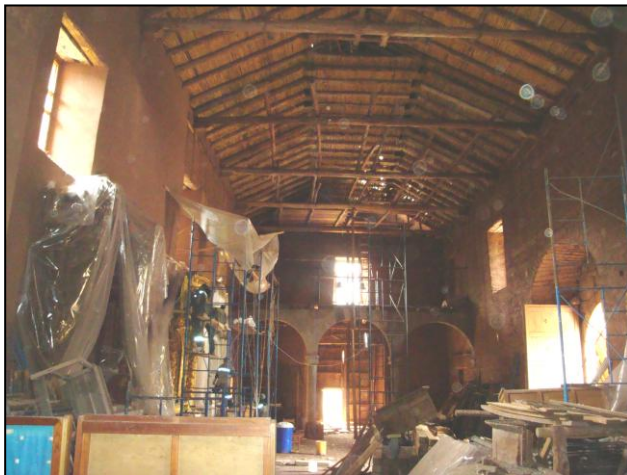
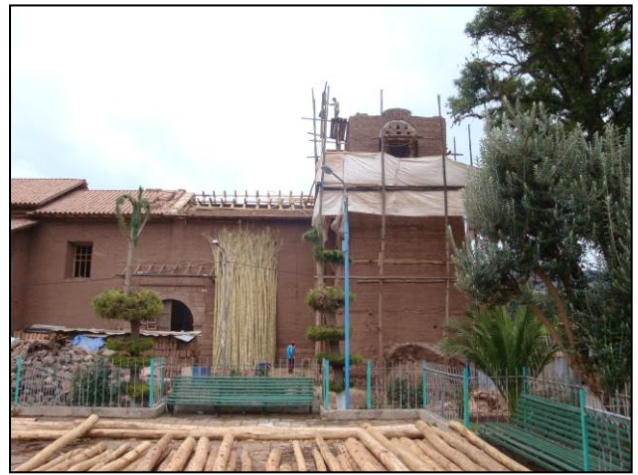
Se realizo la restitución de tirantes y pares y nudillos tal como se evidencia en la fotografía interior y la restitución de torre .

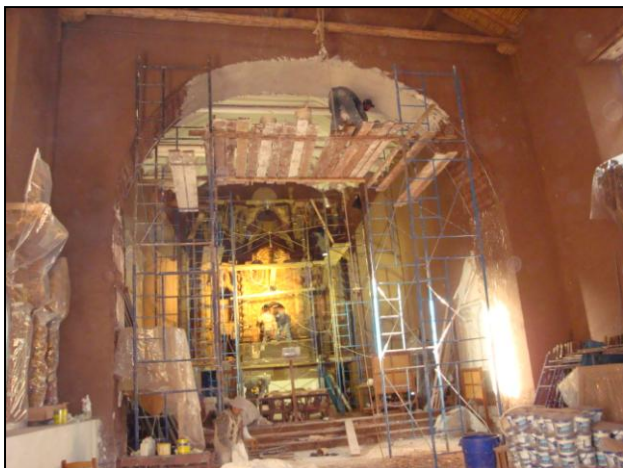
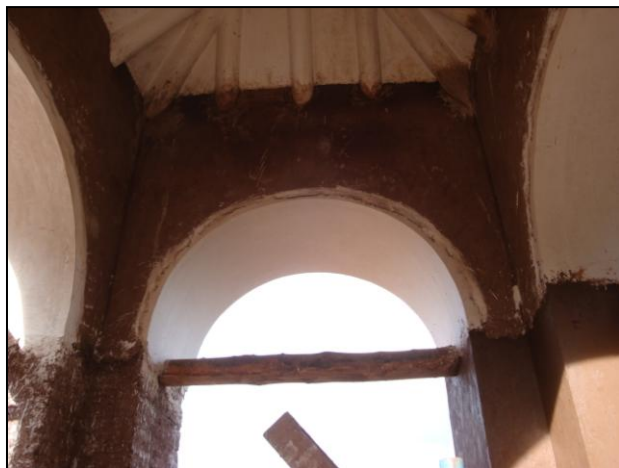
Embarre interior tanto en nave principal el cual se llevo a 90 % y embarre en torre interior
