Dirección Regional de Cultura  
Cusco

## “INFORME FINAL Y PRELIQUIDACION”

OBRA: “ACTIVIDAD POR EMERGENCIA DEL  
TEMPLO SAN JUAN BAUTISTA DE HUARO”

META 063-07

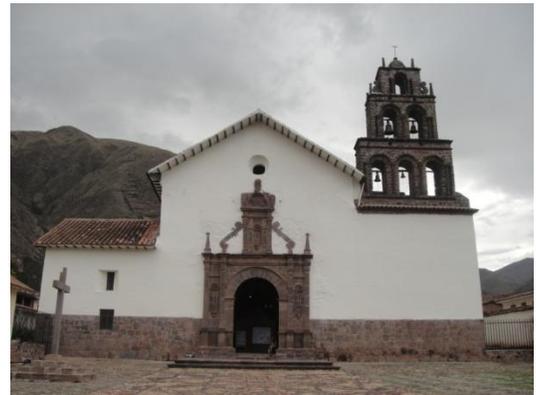
Ya que el muro de pies se encontraba en regular estado de conservación, se hizo trabajos de limpieza, lijado para uniformizar la superficie, resane de zonas dañadas por efectos naturales básicamente por eventos eólicos. Luego se pintó la fachada en su totalidad.

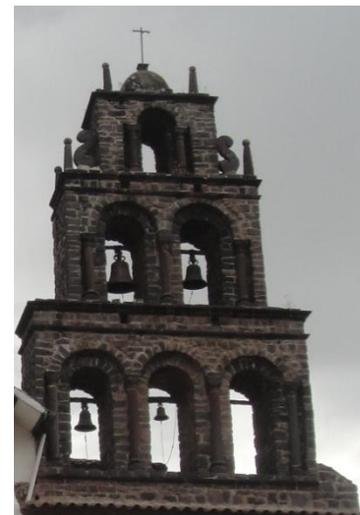
### ESPADAJA - CAMPANARIO

La estructura de la espadaña presenta en general regular estado de conservación, Se hizo la limpieza de vegetación en el paramento. En el primer cuerpo del campanario sobre el que se asienta la espadaña se hizo trabajos de mantenimiento en la cubierta para evitar las filtraciones que presentaba, se colocó una canaleta para absorber las caídas de agua de lluvia del techo de la nave principal y discurrirlo por el techo de la caja de escalera para así evitar el estancamiento de agua y evitar filtraciones.

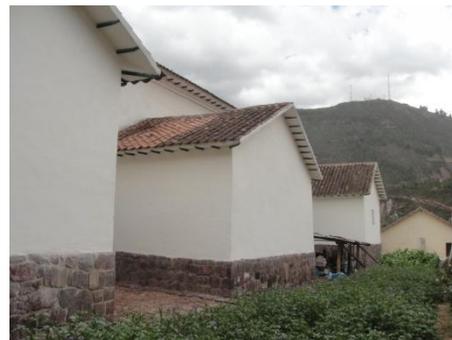
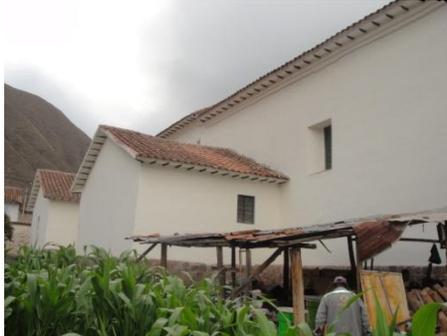
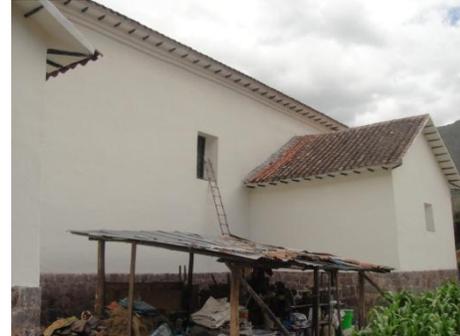
### FACHADA LATERAL OESTE (EXTERIOR MURO DE LA EPISTOLA)

Se consolidó con mezcla diablo los muros que se intersectan con la cobertura de los ambientes laterales: Caja de Escalera - Campanario, Capilla del Sr. De Huanca y Contracristía o depósito donde se colocó tejas volteadas a especie de rompegotas ya que por esta zona había filtraciones generadas por la salpicadura de la caída de aguas pluviales lo que evidenciaba deterioro del sector de cobertura de los ambientes perpendiculares a la nave así como del sector de paño de muro circundante a estas áreas donde el acabado de pintura de los muros presentan deterioro

por la humedad que había y por efectos del intemperismo con la pérdida consecuente de la capa de pintura lo que se evidenciaba en la superficie del muro.

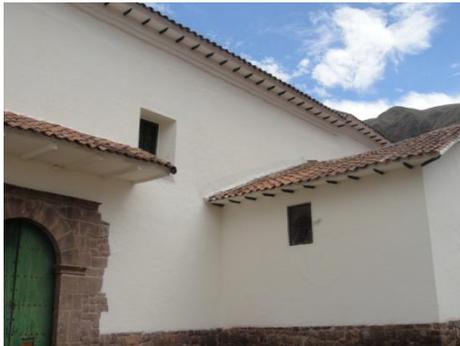
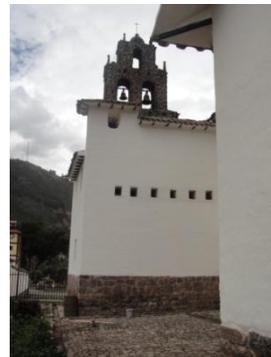
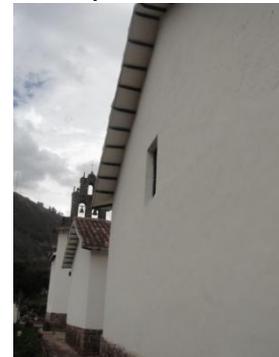
### FACHADA LATERAL ESTE (EXTERIOR DEL MURO DEL EVANGELIO)

Muro que se encuentra en regular estado de conservación. Básicamente se hizo los mismos trabajos que en la fachada lateral oeste se trabajó en las cubiertas de las Capilla de la Virgen de Fátima y Baptisterio.

El intemperismo por otro lado ha generado que en este sector de fachada se evidenció mayor extensión de

paños de muro con presencia de polvo y craquelamiento de la capa pictórica, donde se hizo el trabajo de mantenimiento respectivo. Se hizo trabajos de revoque y enlucidos de alero en las partes afectadas.

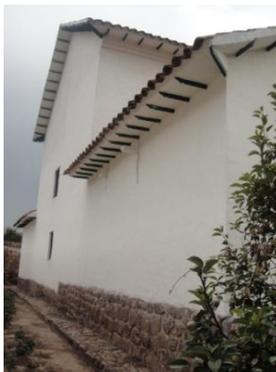
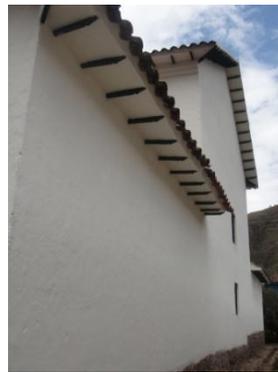
### FACHADA POSTERIOR O MURO SUR

La fachada sur integrada por los paños de muro de la nave al medio y de la sacristía y contra sacristía a los extremos presenta regular estado de conservación.

Se hicieron trabajos de limpieza, resane, pintado, con su respectivo imprimado.

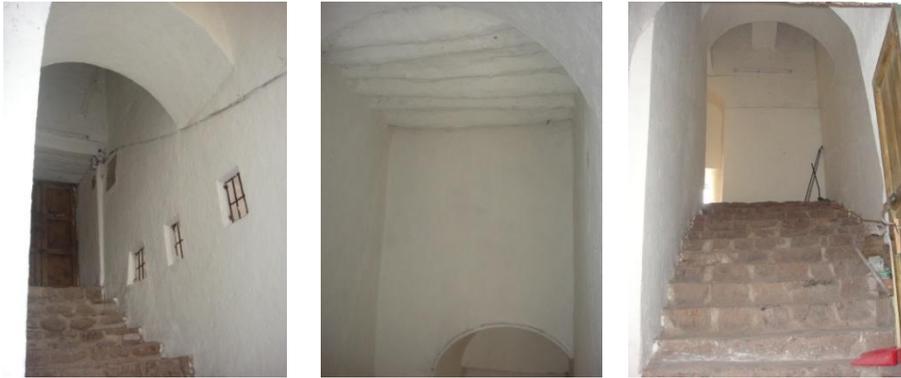
### **CAJA DE ESCALERA**

En el desarrollo de la caja de escalera consta de tres tramos, se trabajó el enlucido del cielo raso y en los muros de adobe en todos los tramos que circundaban filtraciones y deterioro en su acabado. Así mismo la cobertura del segundo tramo presentaba iguales características de deterioro, actualmente estas áreas se encuentran intervenidas, (restauradas).

También se hizo trabajos de encarrizado (nuevo), en los cielos rasos, donde aparecían agujeros consecuencia de las filtraciones de agua como se evidencia en el expediente de emergencia.

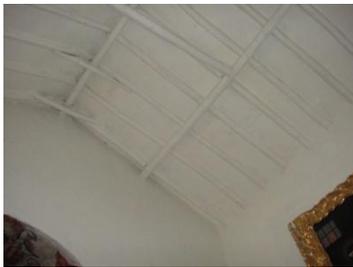
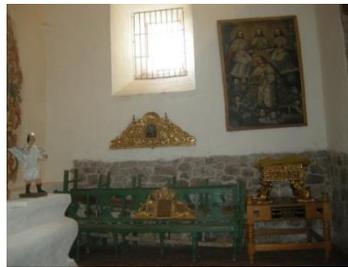
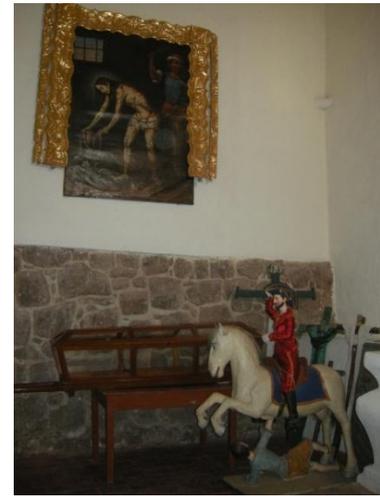
## **CAPILLA DEL SEÑOR DE HUANCA**

Se hizo trabajos de enlucido de cielo raso, con encarrizado nuevo. Se hizo resane, pintado con imprimante y pintura en los muros y cielo raso, también se hizo trabajos de desmontaje y montaje de las diferentes obras de arte como pinturas, esculturas y otros. Exteriormente se hizo trabajos de consolidación (cobertura con teja, retejado, encarrizado nuevo, etc.)

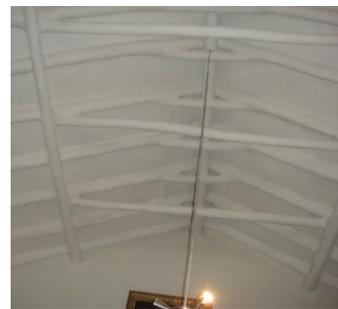
## **CONTRASACRISTIA - DEPOSITO**

Se hizo trabajos de enlucido de cielo raso. Se hizo resane, pintado con imprimante y pintura en los muros y cielo raso, también se hizo trabajos de desmontaje y montaje de las diferentes obras de arte como pinturas, esculturas y otros. Exteriormente se hizo trabajos de consolidación (cobertura con teja, retejado, encarrizado nuevo, etc.).

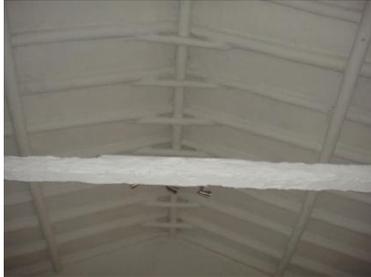
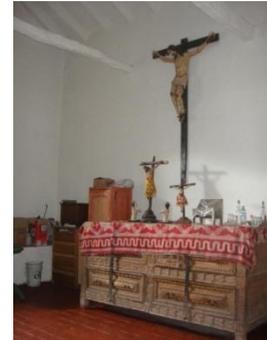
### INTERIOR MURO DEL EVANGELIO SACRISTIA

Se hizo trabajos de enlucido de cielo raso. Se hizo resane, pintado con imprimante y pintura en los muros y cielo raso, también se hizo trabajos de desmontaje y montaje de las diferentes obras de arte como pinturas, esculturas y otros.

Exteriormente se hizo trabajos de consolidación (cobertura con teja, retejado, encarrizado nuevo, etc.)

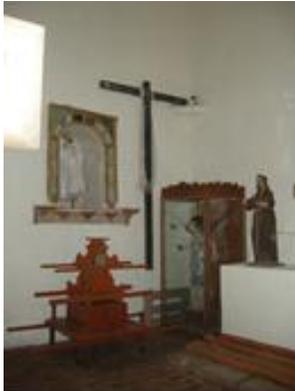
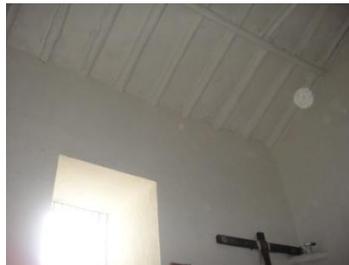
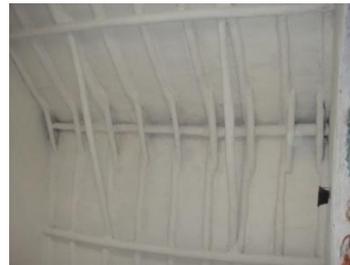
### CAPILLA VIRGEN DE FATIMA

Se hizo trabajos de enlucido de cielo raso. Se hizo resane, pintado con imprimante y pintura en los muros y cielo raso, también se hizo trabajos de desmontaje y montaje de las diferentes obras de arte como pinturas, esculturas y otros.

Exteriormente se hizo trabajos de consolidación (cobertura con teja, retejado, encarrizado nuevo, etc.)

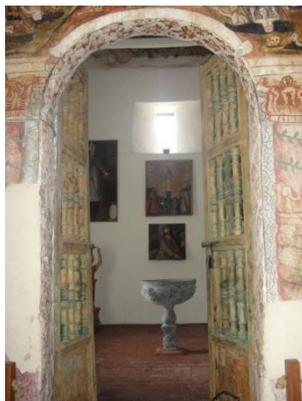
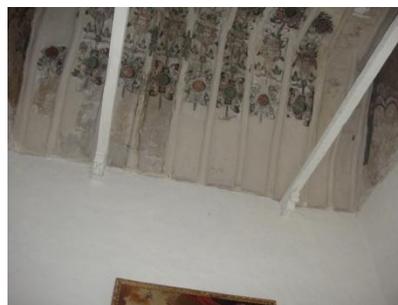
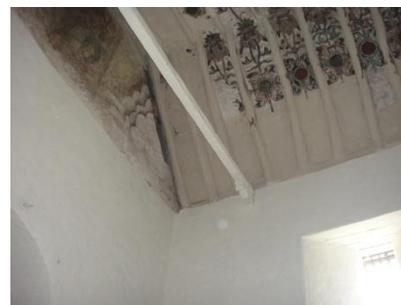
### BAPTISTERIO

Se hizo trabajos de enlucido de cielo raso. Se hizo resane, pintado con imprimante y pintura en los muros y cielo raso, también se hizo trabajos de desmontaje y montaje de las diferentes obras de arte como pinturas, esculturas y otros.

Exteriormente se hizo trabajos de consolidación (cobertura con teja, retejado, encarrizado nuevo, etc.)
