MINISTERIO DE CULTURA CUSCO

TRABAJOS DE EMERGENCIA TEMPLO SAN JUAN BAUTISTA DE HUARO

TRABAJOS DE CONSERVACIÓN PREVENTIVA

INFORME TÉCNICO.

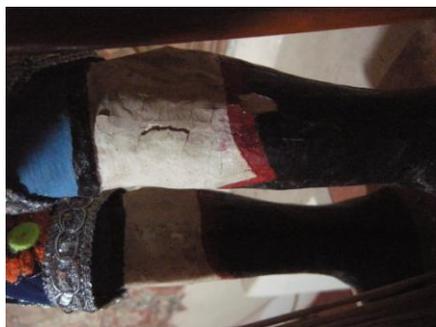
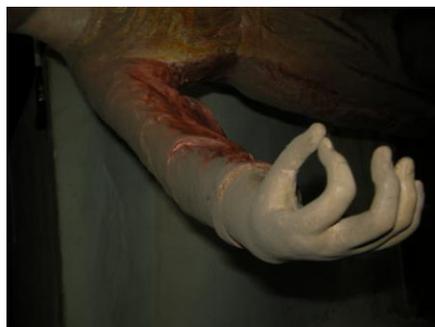
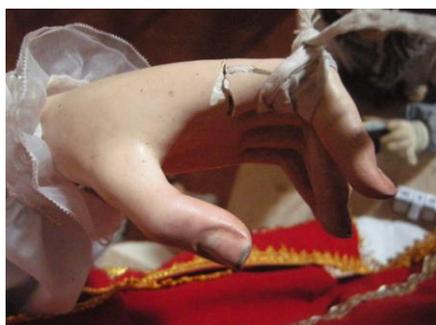
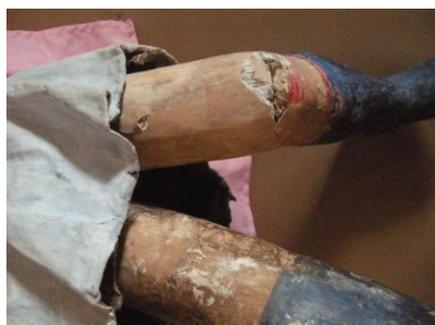
Fracturas, craqueladuras, acumulación de polvo, pérdida de estrato pictórico en esculturas.

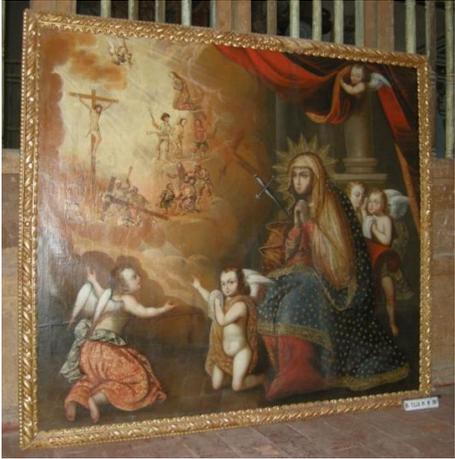
Época: Siglo XVI - XVII	
Título: La dolorosa	
Tipología:	
Pintura de caballete	
Técnica:	
Oleo sobre lienzo	
Medidas: (alto x ancho x profundidad) metros (m)	
1,703 x 1,92 x 0,07 (marco de madera tallado y dorado)	
1,655 x 1,86 x 0,025 (lienzo)	
Observaciones: Acumulaciones de polvo en toda la superficie Presencia de arácnidos en zona reversa

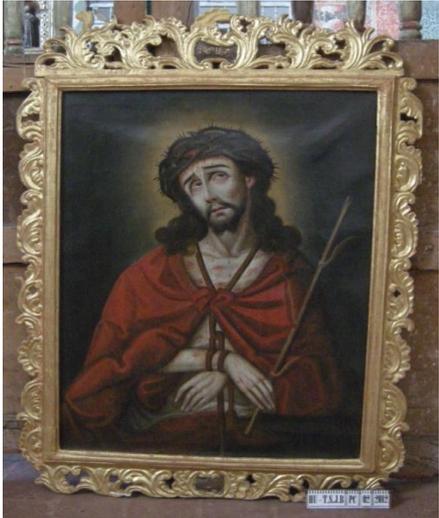
Época: Siglo XVI - XVII	
Título:	
Señor de la Sentencia	
Tipología:	
Pintura de caballete	
Técnica:	
Oleo sobre lienzo	
Medidas: (alto x ancho x profundidad) metros (m)	
1,30 x 0,905 x 0,032 (marco de madera, tallado y dorado)	
0,97 x 0,71 (lienzo)	
Observaciones: Acumulaciones de polvo en toda la superficie Presencia de arácnidos en zona reversa

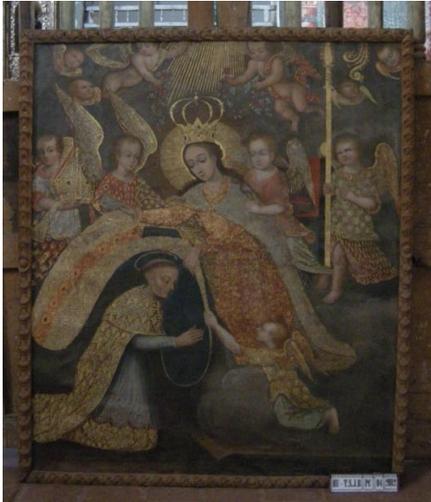
Época: Siglo XVI - XVII	
Título:	
Imposición de la Casulla a San Idelfonso	
Tipología:	
Pintura de caballete	
Técnica:	
Oleo sobre lienzo	
Unidad de medida: Metros (m)	
Medidas: (alto x ancho x profundidad)	
1,29 x 1,12 x 0,025 (marco de madera) 1,29 x 1,10 (lienzo)	
Observaciones:	
Acumulación de polvo en toda la superficie Presencia de arácnidos

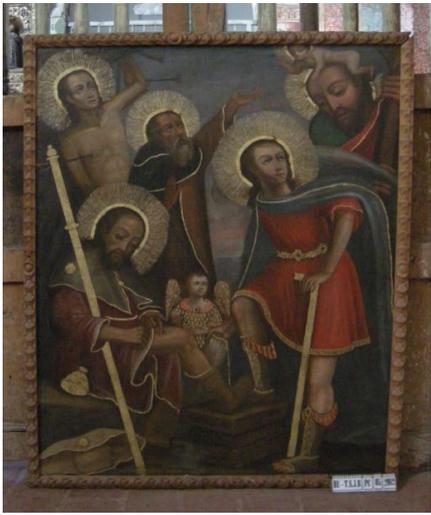
Época: Siglo XVI - XVII	
Título:	
Santos	
Tipología:	
Pintura de caballete	
Técnica:	
Oleo sobre lienzo	
Unidad de medida: Metros (m)	
Medidas: (alto x ancho) 1,29 x 1,12 x 0,025 (marco de madera) 1,33 x 1,09 (lienzo)	
Observaciones: Acumulación de polvo en toda la superficie Presencia de arácnidos

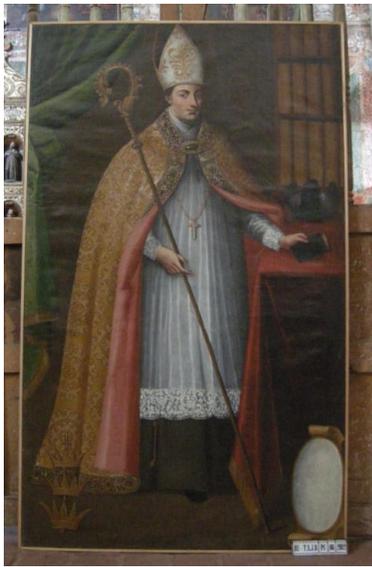
Época: Siglo XVI - XVII	
Título:	
Santo Obispo	
Tipología:	
Pintura de caballete	
Técnica:	
Oleo sobre lienzo	
Unidad de medida: Metros (m)	
Medidas: (alto x ancho) 1,865 x 1,11	
Observaciones: Acumulación de polvo en toda la superficie Presencia de arácnidos en zona reversa

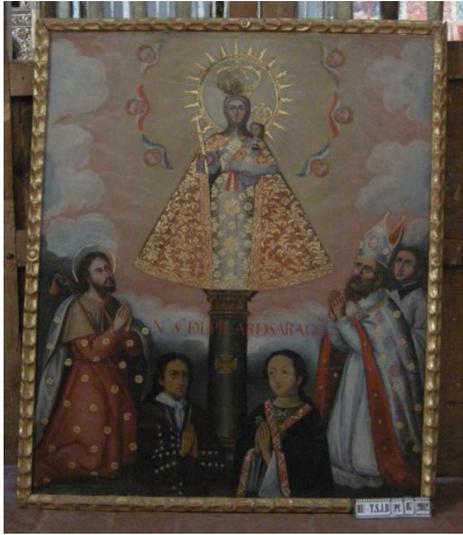
Época: Siglo XVI - XVII	
Título: La Candelaria	
Tipología: Pintura de caballete	
Técnica: Oleo sobre lienzo	
Unidad de medida: metros (m)	
Medidas: (alto x ancho x profundidad) 1,285 x 1,07 x 0,017 (marco de madera, tallado y dorado) 1,22 x 1,035 (lienzo)	
Observaciones: Acumulación de polvo en toda la superficie Presencia de arácnidos en zona reversa

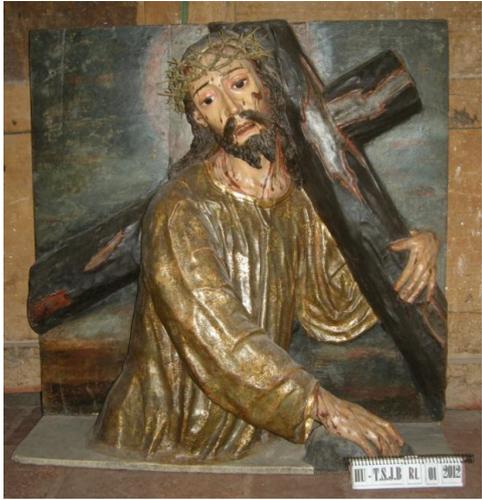
Época: Siglo XVI - XVII	
Título: Cristo con la Cruz a cuestas	
Tipología: Lienzo (Alto relieve)	
Técnica: Oleo sobre madera, dorado y esgrafiado	
Unidad de medida: metros (m)	
Medidas: (alto x ancho x profundidad) 0,815 x 0,81 x 0,27	
Observaciones: Acumulación de polvo en toda la superficie Presencia de arácnidos en zona reversa

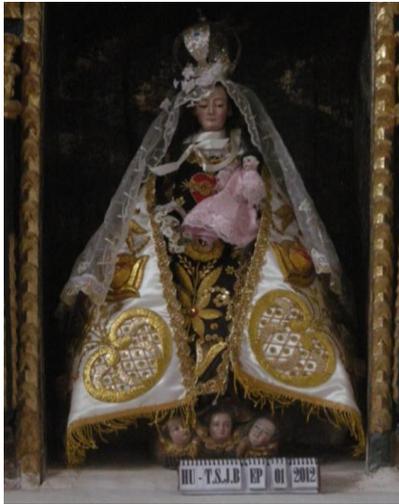
Época: Siglo XVI - XVII	
Título: Virgen del Carmen y el niño	
Tipología: Escultura Policromada	
Técnica: Maguey con tela encolada	
Unidad de medida: metros (m)	
Medidas: (alto x ancho x profundidad) Virgen del Carmen 0,59 x 0,19 x 0,18	
Observaciones: Acumulación de polvo en toda la superficie Presencia de arácnidos en zona reversa

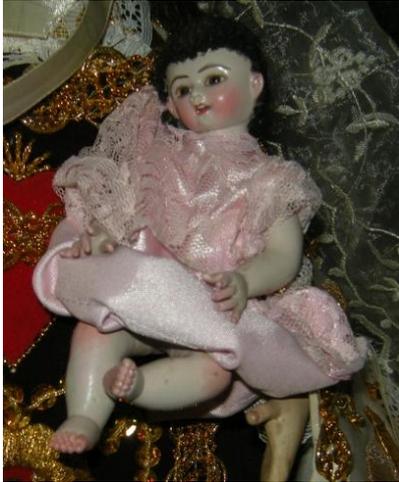
Época: Siglo XVI - XVII	
Título: El Niño Jesús (Virgen del Carmen)	
Tipología: Escultura Policromada	
Técnica: Maguey	
Unidad de medida: metros (m)	
Medidas: (alto x ancho x profundidad) Niño 0,135 x 0,065 x 0,07	
Observaciones: Acumulación de polvo en toda la superficie

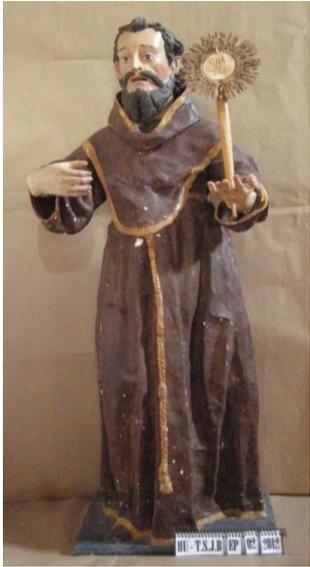
- Fracturas de dedos en esculturas como San Francisco de Paula, Arcángel San Miguel y Niño Jesús, san José, La entrada Triunfal de Jesús.
- Fracturas de rodillas en la escultura san José, La entrada Triunfal de Jesús

Época: Siglo XVI - XVII	
Título: San Francisco de Paula	
Tipología: Escultura Policromada	
Técnica: Maguey con tela encolada	
Unidad de medida: Metros (m)	
Medidas: (alto x ancho x profundidad) 1,14 x 0,44 x 0,42	
Observaciones: Exfoliaciones en policromía del ropaje Perdidas de policromía del ropaje en zonas puntuales Acumulación de polvo en toda la superficie Presencia de arácnidos en zona reversa Fractura de un dedo, mano derecha (dedo medio)

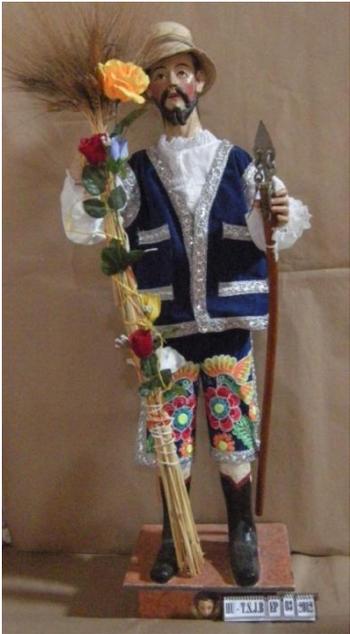
Época: Siglo XVI - XVII	
Título: San Isidro	
Tipología: Escultura Policromada	
Técnica: Maguey con tela encolada	
Unidad de medida: Metros (m)	
Medidas: (alto x ancho x profundidad) 1,22 x 0,47 x 0,28	
Observaciones: Craqueladuras de base de preparación y policromía en plinto

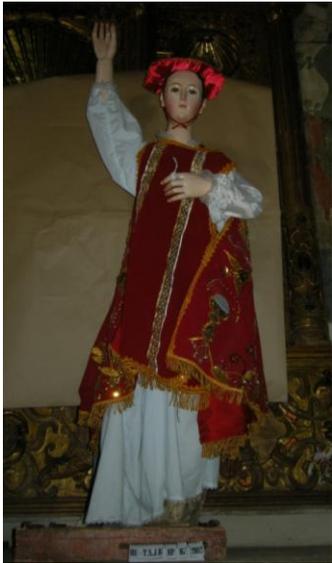
Época: Siglo XVI - XVII	
Título:	
San Miguel Arcángel	
Tipología:	
Escultura Policromada	
Técnica:	
Magüey con tela encolada	
Unidad de medida: Metros (m)	
Medidas: (alto x ancho x profundidad)	
1,78 x 0,70 x 0,66	
Observaciones:	
Fracturas de dedos de mano izquierda Acumulación de polvo en toda la superficie

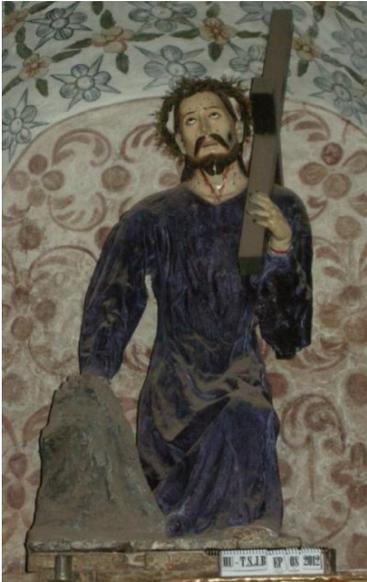
Época: Siglo XVI - XVII	
Título: Señor de la Caída	
Tipología: Escultura Policromada	
Técnica: Magüey con tela encolada	
Unidad de medida: Metros (m)	
Medidas: (alto x ancho x profundidad) 1,15 x 0,57 x 0,86	
Observaciones: Acumulación de polvo en toda la superficie Presencia de arácnidos en zona reversa

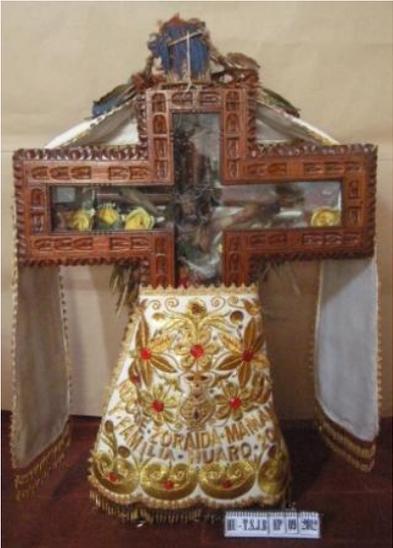
Época: Siglo XVI - XVII	
Título: Señor de Coyllorriti (Cristo Crucificado)	
Tipología: Escultura Policromada	
Técnica: ¿	
Unidad de medida: metros (m)	
Medidas: (alto x ancho x profundidad) La Cruz de madera: 0,67 x 0,87 x 0,175 La Escultura: 0,36 x 0,325	
Observaciones: Acumulación de polvo en toda la superficie

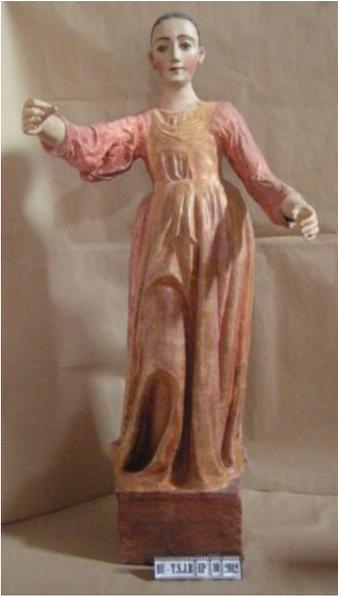
Época: Siglo XVI - XVII	
Título: Santa Rosa de Lima	
Tipología: Escultura Policromada	
Técnica: Magüey con tela encolada	
Unidad de medida: Metros (m)	
Medidas: (alto x ancho x profundidad) 1,25 x 0,57 x 0,39	
Observaciones: Acumulación de polvo en toda la superficie Presencia de arácnidos en zona reversa

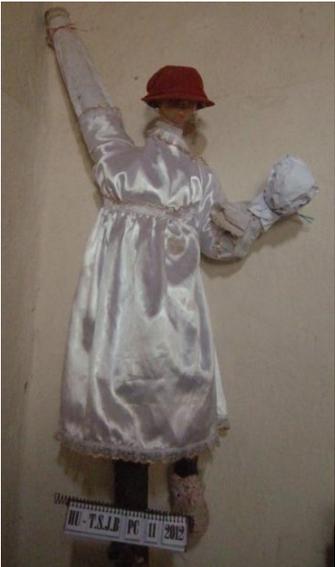
Época: Siglo XVI - XVII	
Título: Ángel docelero	
Tipología: Escultura Policromada	
Técnica: Magüey con tela encolada	
Unidad de medida: Metros (m)	
Medidas: (alto x ancho x profundidad) 1,2 x 0,57 x 0,30	
Observaciones: Acumulación de polvo en toda la superficie Presencia de arácnidos en zona reversa Exfoliación de estratos pictóricos en brazos y piernas Abracionamiento de estratos pictóricos en zonas puntuales

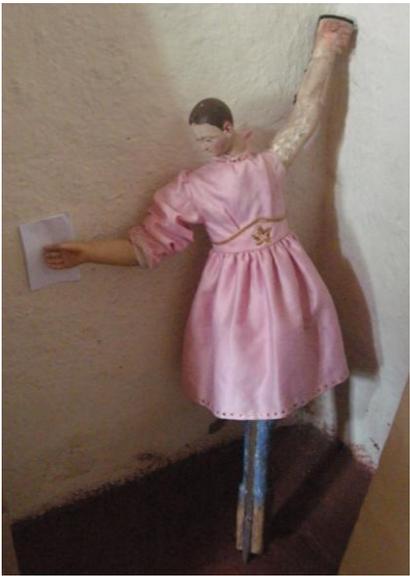
Título:	
Ángel docelero	
Tipología:	
Escultura Policromada	
Técnica:	
Magüey con tela encolada	
Unidad de medida: Metros (m)	
Medidas: (alto x ancho x profundidad)	
1,11 x 0,70 x 0,30	
Observaciones:	
Acumulación de polvo en toda la superficie Fractura del cuello y rodilla Abrasionamiento de estratos pictóricos en brazos y piernas puntuales

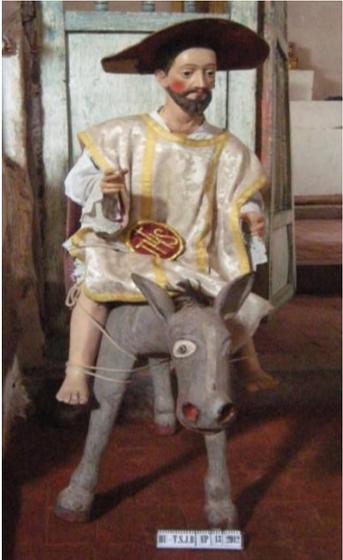
Título:	
La entrada de Jesús en su burro	
Tipología:	
Escultura Policromada	
Técnica:	
Magüey con tela encolada	
Unidad de medida: Metros (m)	
Medidas: (alto x ancho x profundidad)	
Jesús: 1,19 x 0,52 x 0,44 Burro: 84,5 x 0,44 x 1,25	
Observaciones:	
Acumulación de polvo en toda la superficie Presencia de arácnidos en zona reversa Craqueladuras en brazos y piernas Fractura de rodillas

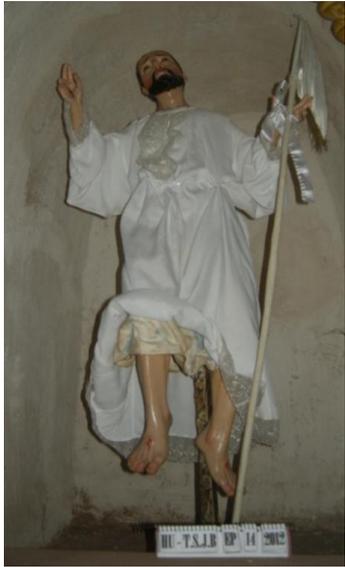
Época: Siglo XVI - XVII	
Título: Resurrección de Cristo	
Tipología: Escultura Policromada	
Técnica: Magüey con tela encolada	
Unidad de medida: Metros (m)	
Medidas: (alto x ancho x profundidad) 1,13 x 0,53 x 0,31	
Observaciones: Acumulación de polvo en toda la superficie Presencia de arácnidos en zona reversa

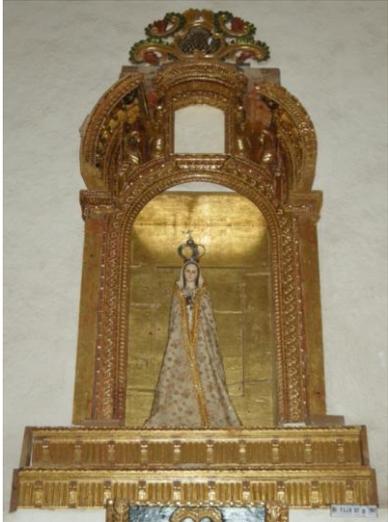
Época: Siglo XVI - XVII	
Título: Retablo de la Virgen de Fátima	
Tipología: Retablo	
Técnica: Soporte de madera Tallada, dorada y corlado en el remate	
Medidas: (alto x ancho x profundidad) metros (m) Con hornacina: 2,88 x 1,53 x 0,85	
Observaciones: Acumulación de polvo en toda la superficie Acumulación de tierra en zona del arco partido Presencia de arácnidos en zona reversa

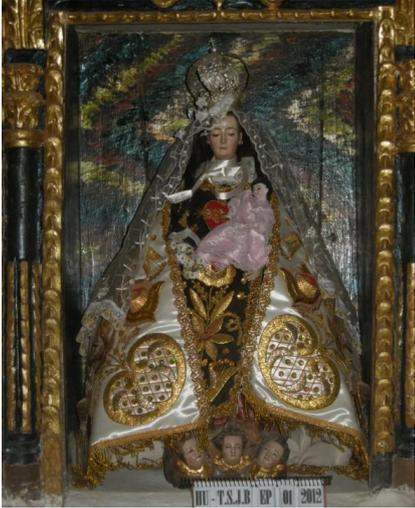
Época: Siglo XVI - XVII	
Título: Retablo de la Virgen del Carmen	
Tipología: Retablo	
Técnica: Soporte de madera tallada Dorada, plateada con achinados	
Unidad de medida: Metros (m)	
Medidas: (alto x ancho x profundidad) 0,83 x 69,5 x 0,34	
Observaciones: Acumulación de polvo en toda la superficie Presencia de arácnidos en zona reversa

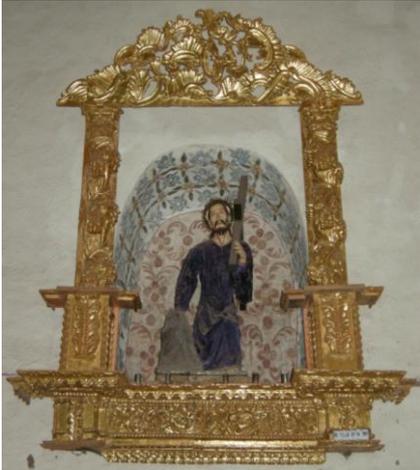
Época: Siglo XVI - XVII	
Título: Retablo del Señor de la Caída	
Tipología: Retablo	
Técnica: Soporte de madera, tallado y dorado	
Unidad de medida: Metros (m)	
Medidas: (alto x ancho x profundidad) 2,78 x 2,20 x 0,44	
Observaciones: Acumulación de polvo en toda la superficie Acumulación de tierra dentro de la hornacina Presencia de arácnidos en zona reversa

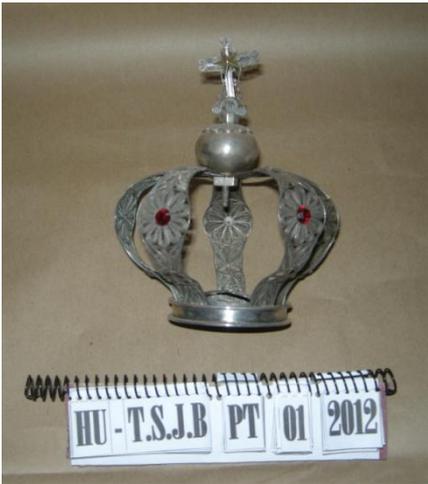
Época: Siglo XVI - XVII	
Título: Corona de la Virgen de Fátima	
Tipología: Platería	
Técnica: Laminado, repujado, soldado con incrustaciones de gemas.	
Unidad de medida: Metros (m)	
Medidas: (diámetro mayor x diámetro menor x altura) 0,145 x 0,077 x 0,18	
Observaciones: Acumulación de polvo en toda la superficie

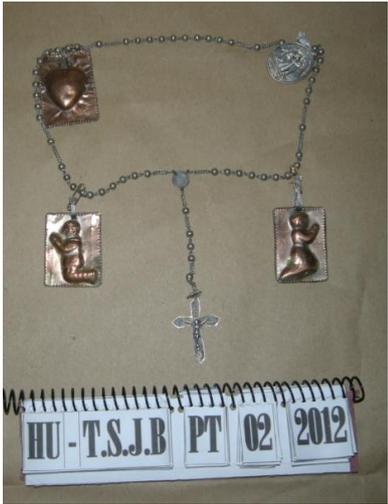
Título:	
Medallas de la Virgen de Fátima	
Tipología:	
Platería	
Técnica:	
Vaciado ...?	
Unidad de medida: Metro (m)	
Medidas: (largo)	
0,39m	
Observaciones:	
Acumulación de polvo en toda la superficie

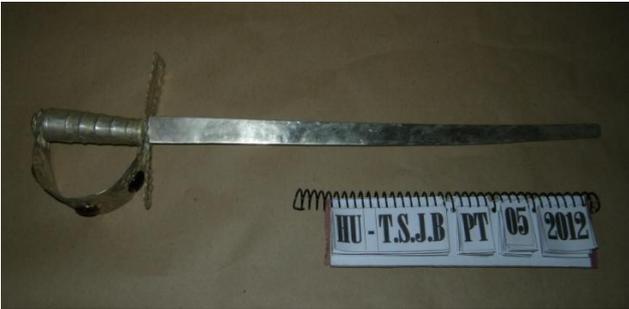
Época: Siglo XVI - XVII	
Título: Espada de San Sebastián	
Tipología: Platería	
Técnica: Laminado y soldado	
Unidad de medida: Metros (m)	
Medidas: (largo x ancho) 0,43 x 0,12	
Observaciones: Acumulación de polvo en toda la superficie

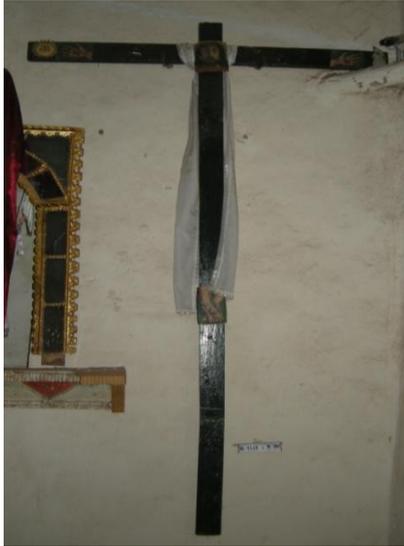
Época: Siglo XVI - XVII	
Título:	
Cruz	
Tipología:	
Cruces	
Técnica:	
Soporte de madera policromada, pintura sobre metal inserto	
Medidas: (alto x ancho x profundidad) metros (m)	
3,10 x 2,72 x 0,06	
Observaciones: Acumulación de polvo en toda la superficie Presencia de arácnidos en zona reversa

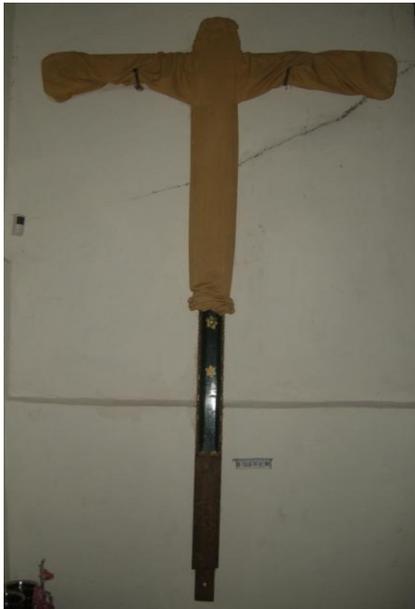
Época: Siglo XVI - XVII	
Título:	
Cruz del Señor de los Temblores	
Tipología:	
Soporte de madera policromada	
Técnica:	
Soporte de madera tallado	
Unidad de medida: Metros (m)	
Medidas: (alto x ancho x profundidad)	
3,13 x 2,10 x 0,065	
Observaciones: Acumulación de polvo en toda la superficie Presencia de arácnidos en zona reversa

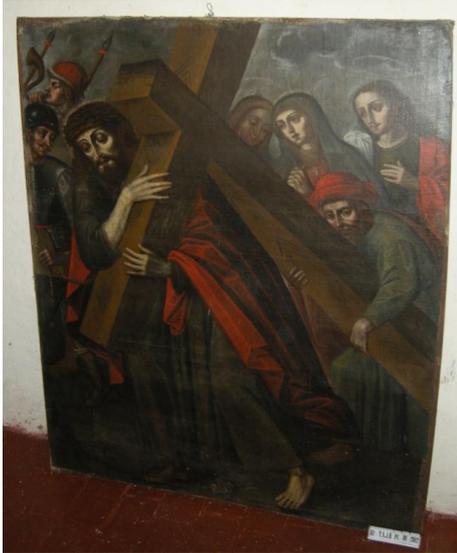
Época: Siglo XVI - XVII	
Título: Señor de la Caída	
Tipología: Pintura de caballete	
Técnica: Oleo sobre lienzo	
Medidas: (alto x ancho) metros (m) 1,55 x 1,86	
Observaciones: Acumulación de polvo en toda la superficie Presencia de arácnidos en zona reversa salpicaduras de agua

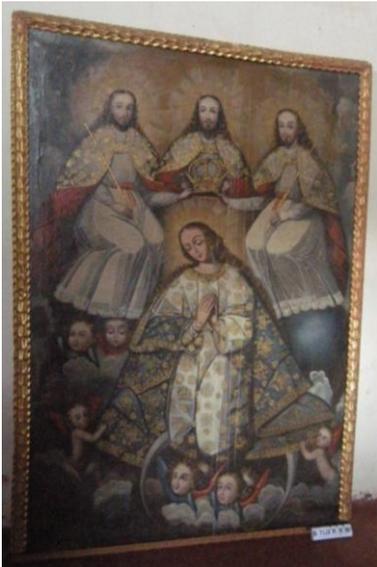
Época: Siglo XVI - XVII	
Título: Coronación de la Virgen por la Trinidad	
Tipología: Pintura de caballete	
Técnica: Oleo sobre lienzo	
Unidad de medida: Metros (m)	
Medidas: (alto x ancho) 2,06 x 1,47 (marco de madera, tallado y dorado) 2,04 x 1,45 (lienzo)	
Observaciones: Acumulación de polvo en toda la superficie Presencia de arácnidos en zona reversa salpicaduras de agua

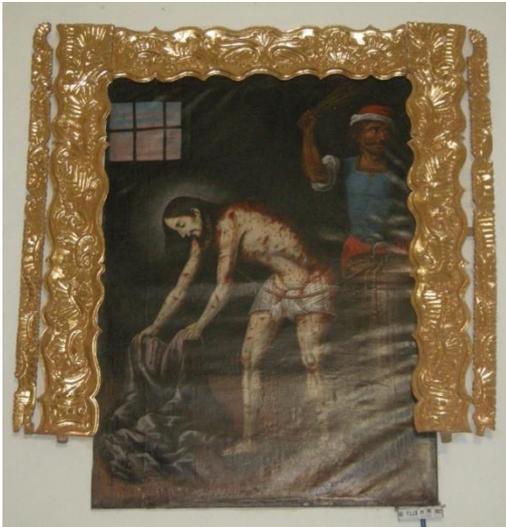
Época: Siglo XVI - XVII	
Título: Señor de Huanca	
Tipología: Pintura de caballete	
Técnica: Oleo sobre lienzo	
Unidad de medida: metros (m)	
Medidas: (alto x ancho) 2,28 x 2,14	
Observaciones: Acumulación de polvo en toda la superficie Presencia de arácnidos en zona reversa salpicaduras de agua

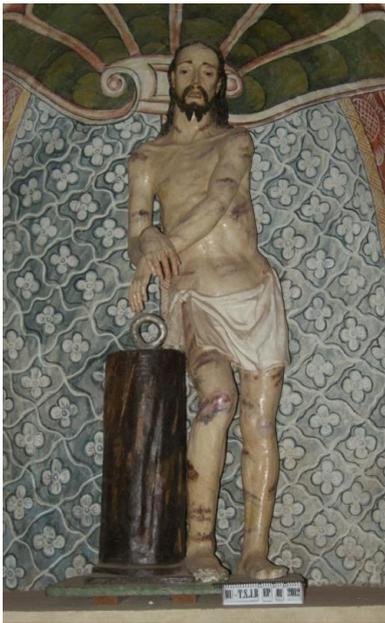
Época: Siglo XVI - XVII	
Título: Señor de la Columna	
Tipología: Escultura Policromada	
Técnica: Magüey con tela encolada	
Unidad de medida: Metros (m)	
Medidas: (alto x ancho x profundidad) 1,53 x 0,63 x 0,44	
Observaciones: Acumulación de polvo en toda la superficie Acumulación de tierra dentro de la hornacina Presencia de arácnidos en zona reversa

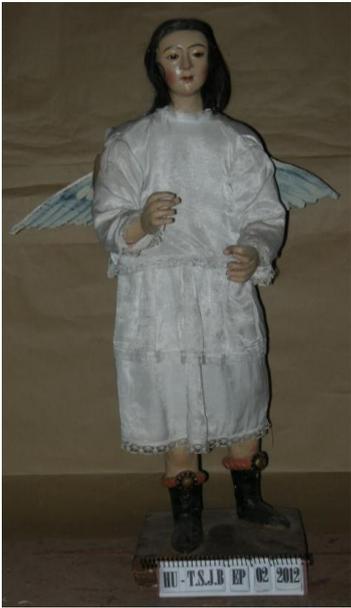
Título:	
Ángel	
Tipología:	
Escultura Policromada	
Técnica:	
Magüey con tela encolada	
Unidad de medida: Metros (m)	
Medidas: (alto x ancho x profundidad)	
0,78 x 0,25 x 0,33	
Observaciones:	
Acumulación de polvo en toda la superficie Presencia de arácnidos en zona reversa

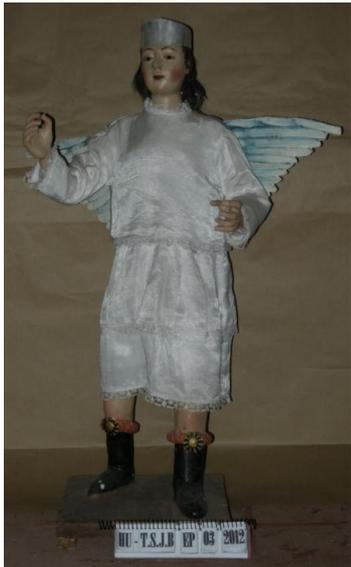
Título:	
Ángel	
Tipología:	
Escultura Policromada	
Técnica:	
Magüey con tela encolada	
Unidad de medida: Metros (m)	
Medidas: (alto x ancho x profundidad)	
0,755 x 0,32 x 0,24	
Observaciones:	
Acumulación de polvo en toda la superficie Presencia de arácnidos en zona reversa

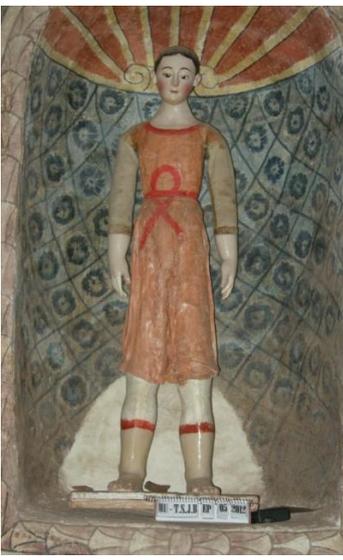
Época: Siglo XVI - XVII	
Título: Candelero	
Tipología: Escultura Policromada	
Técnica: Magüey con tela encolada	
Unidad de medida: Metros (m)	
Medidas: (alto x ancho x profundidad) 1,085 x 0,39 x 0,31	
Observaciones: Acumulación de polvo en toda la superficie Presencia de arácnidos en zona reversa

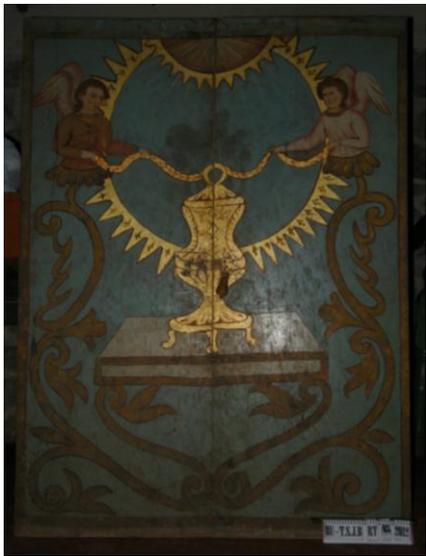
Época: Siglo XVI - XVII	
Título: Puerta de Retablo, de dos hojas	
Tipología: Retablo	
Técnica: Soporte de madera policromada y dorado	
Unidad de medida: Metros (m)	
Medidas: (alto x ancho x profundidad) 1,18 x 0,87	
Observaciones: Acumulación de polvo en toda la superficie. Presencia de arácnidos en zona reversa. Salpicaduras de agua zona inferior.

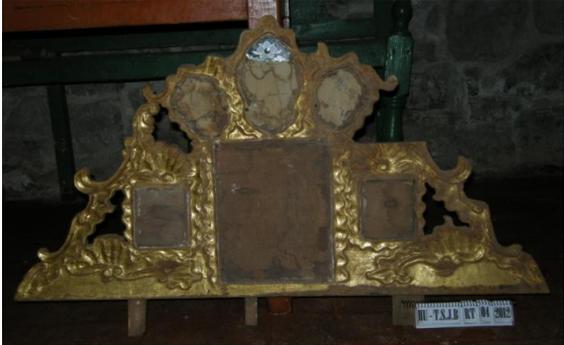
Época: Siglo XVI - XVII	
Título:	
Remate de retablo	
Tipología:	
Retablo	
Técnica:	
Talla en madera, dorada	
Unidad de medida: Metros (m)	
Medidas: (alto x ancho x profundidad) 0,56 x 1,65	
Observaciones: Acumulación de polvo en toda la superficie. Presencia de arácnidos en zona reversa.

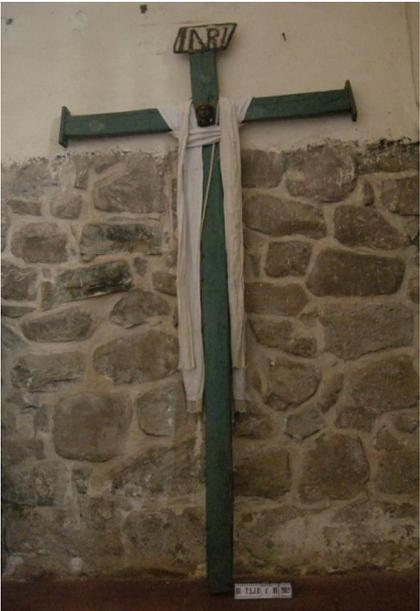
Época: Siglo XVI - XVII	
Título:	
Cruz	
Tipología:	
Cruces	
Técnica:	
Madera policromada	
Unidad de medida: Metros (m)	
Medidas: (alto x ancho x profundidad) 2,9 x 1,9 x 0,04	
Observaciones: Acumulación de polvo en toda la superficie. Presencia de arácnidos en zona reversa. Salpicaduras de agua zona inferior.

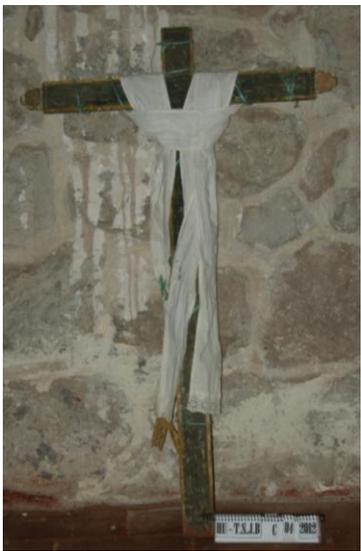
Época: Siglo XVI - XVII	
Título:	
Cruz	
Tipología:	
Cruces	
Técnica:	
Madera policromada	
Unidad de medida: Metros (m)	
Medidas: (alto x ancho x profundidad)	
0,97 x 0,60 x 0,02	
Observaciones: Acumulación de polvo en toda la superficie Presencia de arácnidos en zona reversa salpicaduras de agua

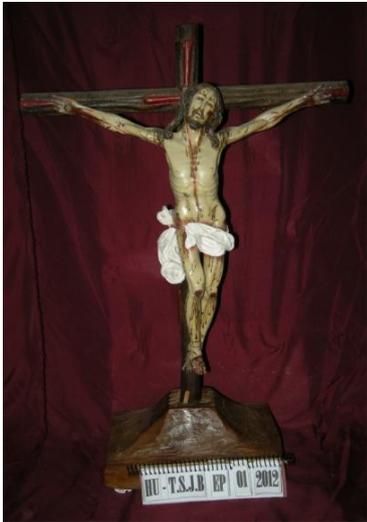
Título:	
Cristo Crucificado	
Tipología:	
Escultura Policromada	
Técnica:	
Talla en marfil	
Unidad de medida: Metros (m)	
Medidas: (alto x ancho x profundidad)	
0,375 x 0,345 x 0,67	
Observaciones:	
Acumulación de polvo en toda la superficie.

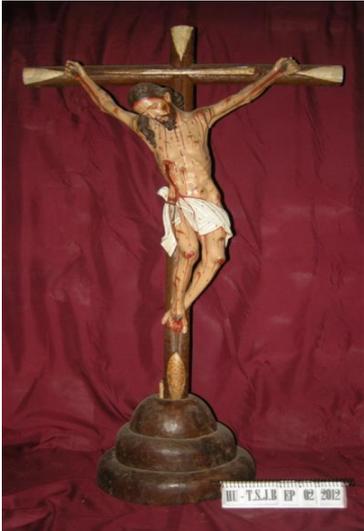
Título:	
Señor de los Temblores	
Tipología:	
Escultura Policromada	
Técnica:	
Talla en madera	
Unidad de medida: Metros (m)	
Medidas: (alto x ancho x profundidad)	
0,585 x 0,40 x 0,12	
Observaciones:	
Acumulación de polvo en toda la superficie.

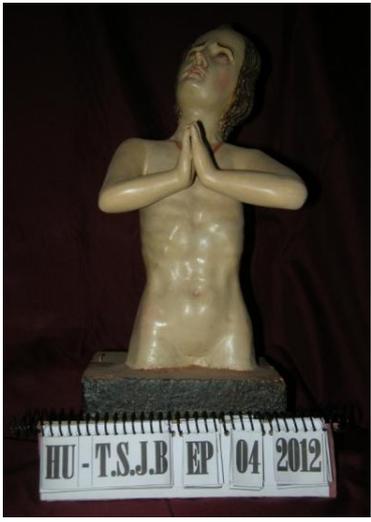
Época: Siglo XVI - XVII	
Título: Hombre penitente	
Tipología: Escultura Policromada	
Técnica: Magüey y tela encolada	
Unidad de medida: Metros (m)	
Medidas: (alto x ancho x profundidad) 0,31 x 0,152 x 0,12	
Observaciones: Acumulación de polvo en toda la superficie.

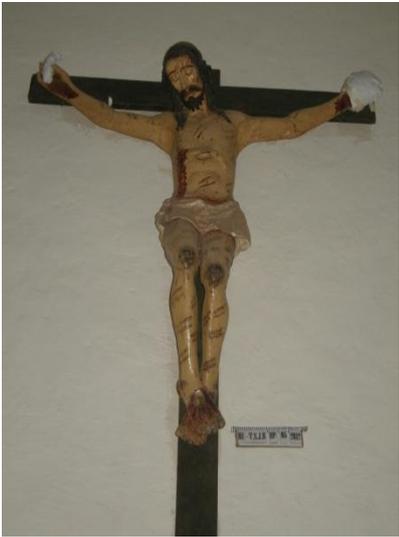
Época: Siglo XVI - XVII	
Título:	
Cristo Crucificado	
Tipología:	
Escultura Policromada	
Técnica:	
Talla en madera	
Unidad de medida: Metros (m)	
Medidas: (alto x ancho x profundidad)	
Escultura: 1,20 x 1,11 x 0,285 Cruz: 2,45 x 1,11 x 0,025	
Observaciones: Acumulación de polvo en toda la superficie. Presencia de arácnidos en zona reversa.

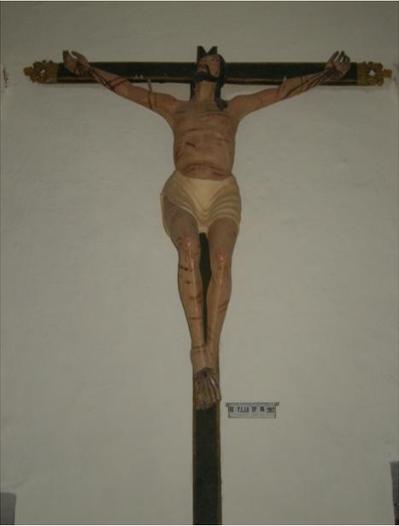
Época: Siglo XVI - XVII	
Título:	
Ladrón bueno	
Tipología:	
Escultura Policromada	
Técnica:	
Talla en madera	
Unidad de medida: metros (m)	
Medidas: (alto x ancho x profundidad)	
Escultura: 1,31 x 1,55 x 0,36 Cruz: 2,56 x 1,81 x 0,04	
Observaciones: Acumulación de polvo en toda la superficie Presencia de arácnidos en zona reversa

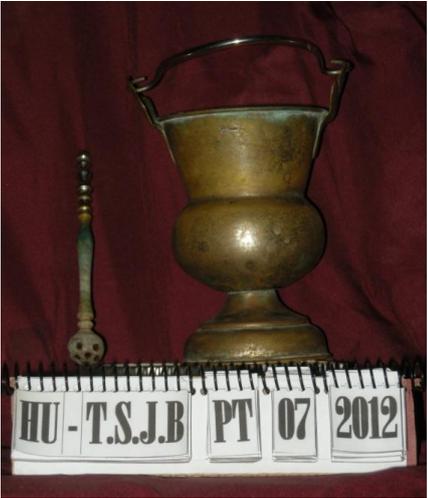
Título:	
Para el agua bendita	
Tipología:	
Bronce	
Técnica:	
vaciado	
Unidad de medida: Metros (m)	
Medidas: (largo x ancho)	
Embase: 0,17 x 0,125 x 0,10 Hisopo: 0,155 x 0,02	
Observaciones: Oxidación en zona interna del embase Oxidación superficial del hisopo en un 70%

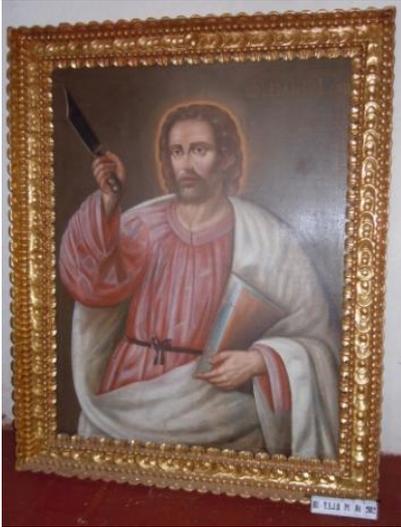
Época: Siglo XVI - XVII	
Título: San Bartolomé	
Tipología: Pintura de caballete	
Técnica: Oleo sobre lienzo	
Unidad de medida: Metros (m)	
Medidas: (alto x ancho x profundidad) 1,47 x 1,18 x 0,10 (marco de madera, tallado y dorado) 1,27 x 0,985 (lienzo)	
Observaciones: Acumulación de polvo en toda la superficie Presencia de arácnidos en zona reversa

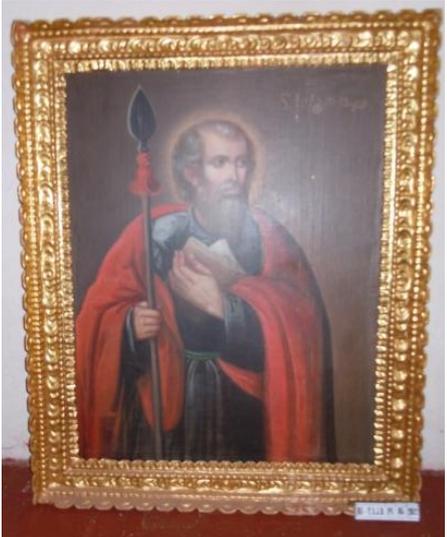
Época: Siglo XVI - XVII	
Título: Santo Tomas	
Tipología: Pintura de caballete	
Técnica: Oleo sobre lienzo	
Medidas: (alto x ancho x profundidad) metros (m) 1,5 x 1,22 x 0,10 (marco de madera, tallado y dorado) 1.26 x 0,99 (lienzo)	
Observaciones: Acumulación de polvo en toda la superficie Presencia de arácnidos en zona reversa Craqueladuras en estrato pictórico Marcas de chorreras en estrato pictórico

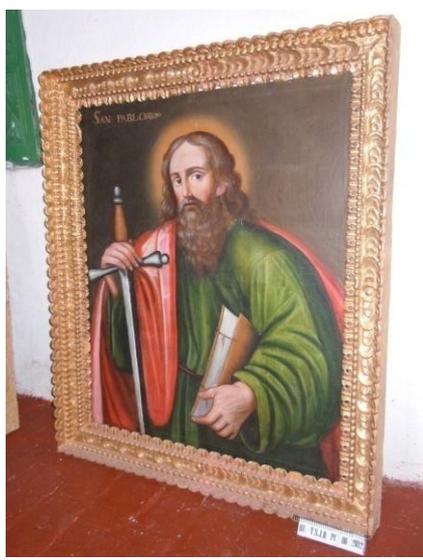
Época: Siglo XVI - XVII	
Título: San Pablo	
Tipología: Pintura de caballete	
Técnica: Oleo sobre lienzo	
Unidad de medida: Metros (m)	
Medidas: (alto x ancho x profundidad) 1,43 x 1,18 x 0,10 (marco de madera, tallado y dorado) 1.225 x 0,98 (lienzo)	
Observaciones: Acumulación de polvo en toda la superficie Presencia de arácnidos en zona reversa

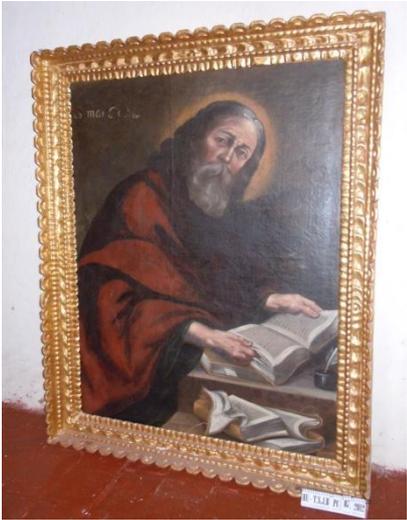
Época: Siglo XVI - XVII	
Título:	
San Marcos	
Tipología:	
Pintura de caballete	
Técnica:	
Oleo sobre lienzo	
Unidad de medida: Metros (m)	
Medidas: (alto x ancho x profundidad)	
1,45 x 1,16 x 0,10 (marco de madera, tallado y dorado) 1,30 x 0,99 (lienzo)	
Observaciones: Acumulación de polvo en toda la superficie Presencia de arácnidos en zona reversa Craqueladuras en el marco zona inferior inferior

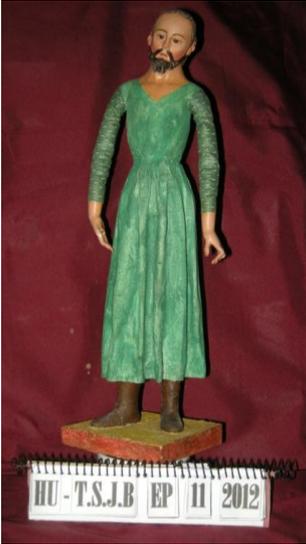
Época: Siglo XVI - XVII	
Título: San José de la Sagrada Familia	
Tipología: Escultura Policromada	
Técnica: Maguey con tela encolada	
Unidad de medida: Metros (m)	
Medidas: (alto x ancho x profundidad) 0,405 x 0,108 x 0,105	
Observaciones: Presencia de polvo en toda la superficie. Fractura del dedo medio de la mano derecha.
