## **INFORME DE PRELIQUIDACION DE OBRA:**

### **“TRABAJOS DE EMERGENCIA DE LA CAPILLA SAN LAZARO DEL DISTRITO SAN SEBASTIAN”**

**META: 063-6**

**CUSCO - 2012**

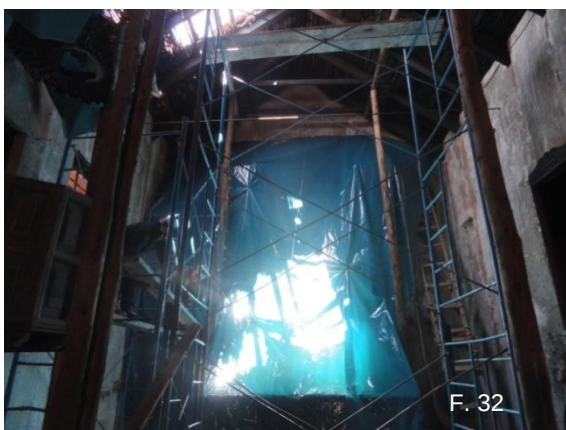
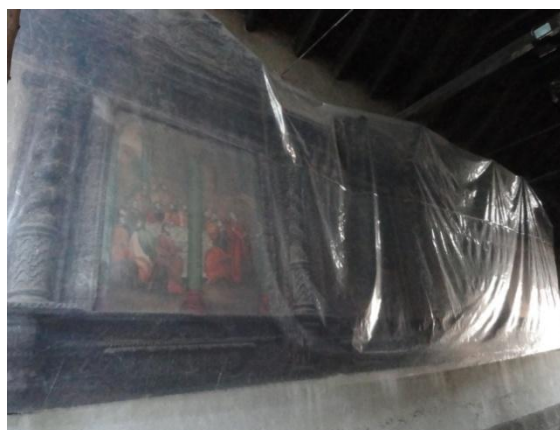
- Con los trabajos de protección de obras de arte se pone en resguardo los lienzos y el altar mayor de la capilla de San Lázaro utilizando polietileno (f. 51).

F. 31, 32.- Protección de obras de arte como: lienzos del muro del Evangelio y de la Epístola, el altar y retablo mayor que se encuentra en el presbiterio.

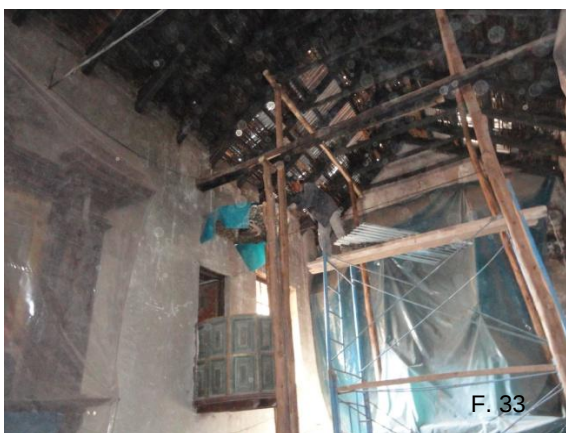
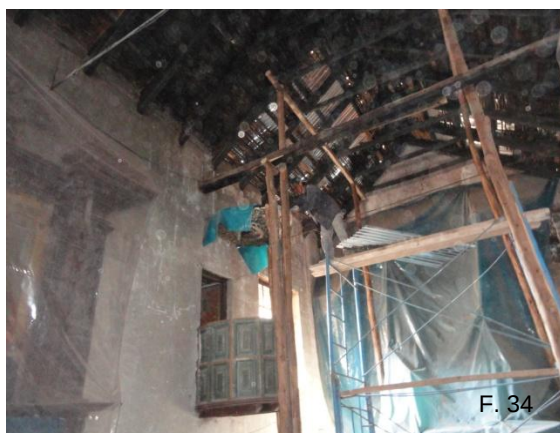
- Los trabajos de apuntalamiento en techo permitieron proveer cualquier situación de inestabilidad que se generarían en las estructuras afectadas después del incendio (f. 51).

F. 33, 34.- Apuntalamiento de estructura de madera pare y nudillo en techo a la altura del presbiterio.

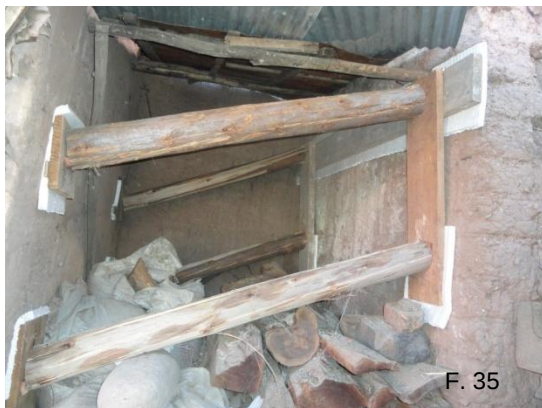
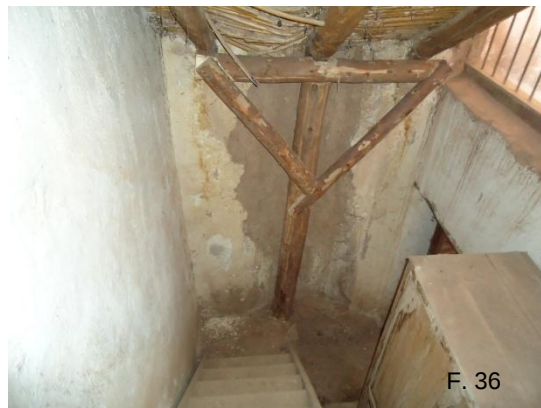
- Apuntalamiento de muros de adobe del espacio que alberga la escalera que va al pulpito.

F. 35, 36.- Vista de los trabajos de apuntalamiento de muros de adobe al interior y exterior del espacio donde se encuentra la caja de escaleras que va al pulpito.

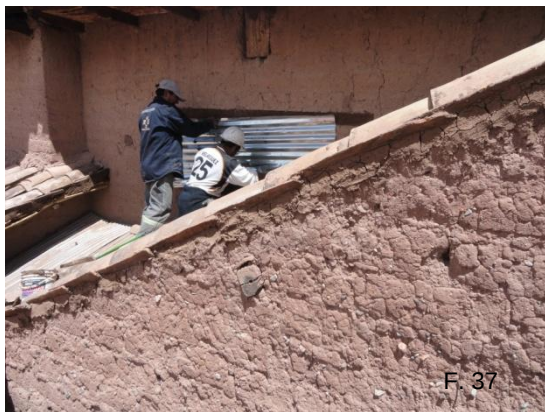
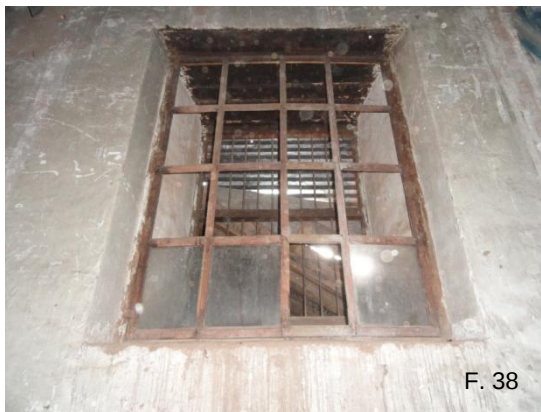
- Tapiado de la ventana que se encuentra en el muro del evangelio a la altura del presbiterio con los vidrios rotos y marcos deteriorados su cierre momentáneo evitara la filtración de aguas pluviales. (f. 53).

F. 37, 38.- Vista de los trabajos de tapiado en ventanas desde la parte exterior para evitar el ingreso de aguas pluviales.

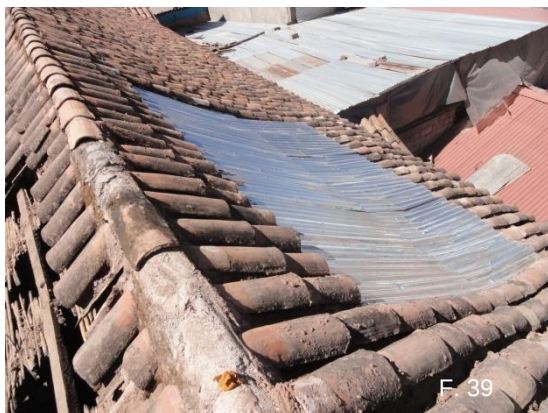
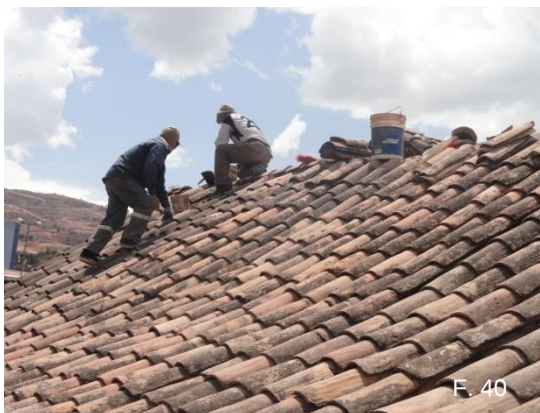
- Cambio de cubierta por calamina en areas donde se ha perdido el embarre y teja después del incendio asi como el retejado en algunos sectores donde fue necesario.

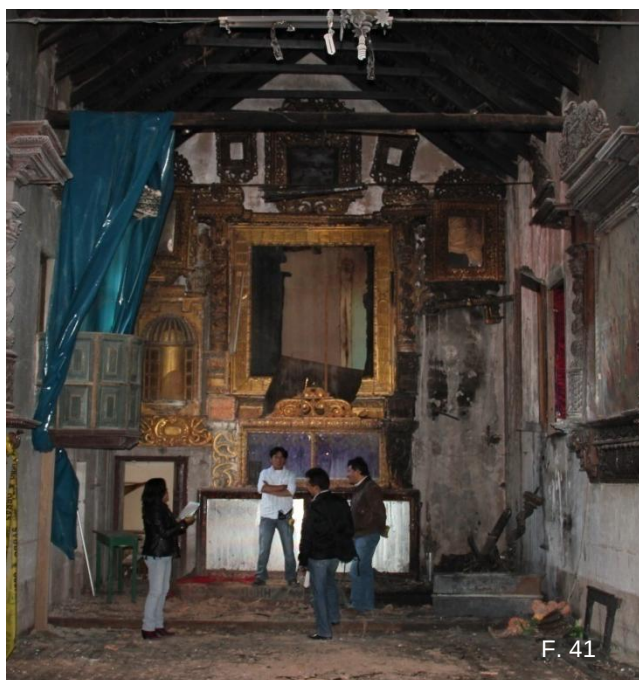
F. 41

Perdida en un 50% del Retablo Mayor, sotabanco y los lienzos que la conforman producido por el incendio en el cual se ha calcinado el maderamen de esta estructura.

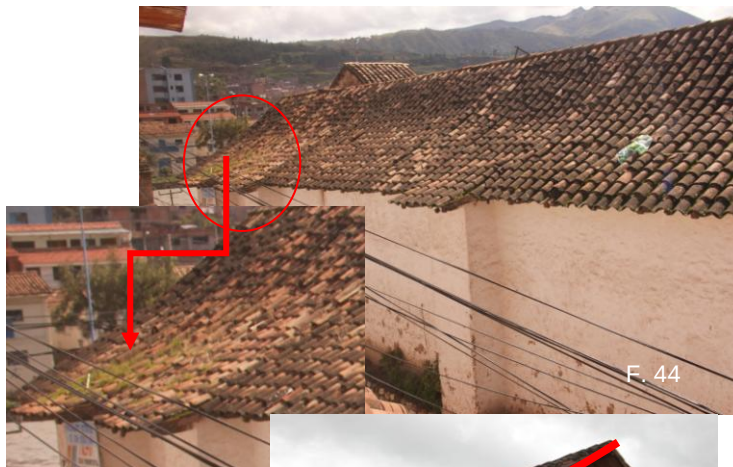
El techo presenta el asentamiento de la estructura lo que a derivado en un techo llamado achinado propiciado el crecimiento de maleza y pastos además de la acumulación de basuras.

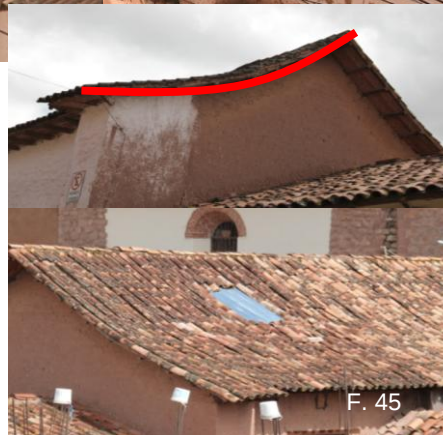
La teja hacia el exterior muestra el descoheccionamiento de las unidades de tejas y desprendimiento de la torta de barro que lo sostiene provocado por la acción del incendio y de los intentos por sofocarlo, por lo que ha sido necesaria la colocación de planchas de calamina.

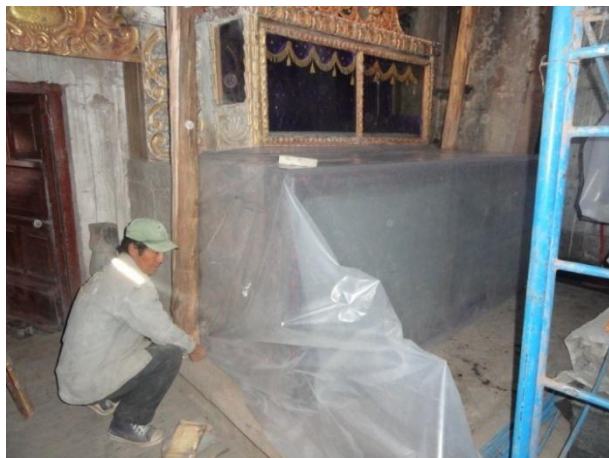
Vista 46.-Proteccion de mesa de altar en la nave de la capilla con madera y plástico transparente.

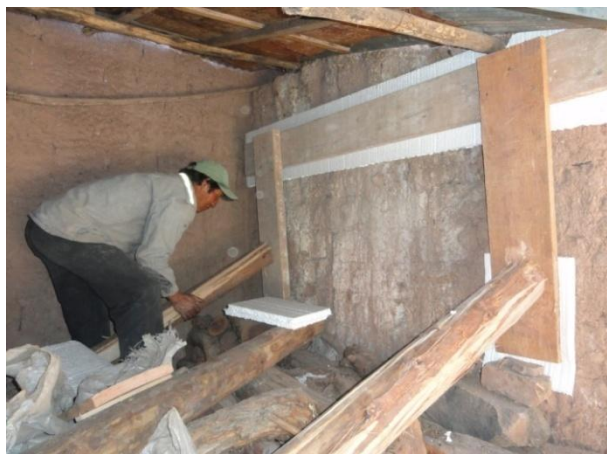
Vista 47.- Apuntalamiento de muro de adobe exterior del ambiente de acceso – escaleras hacia el pulpito de la capilla.

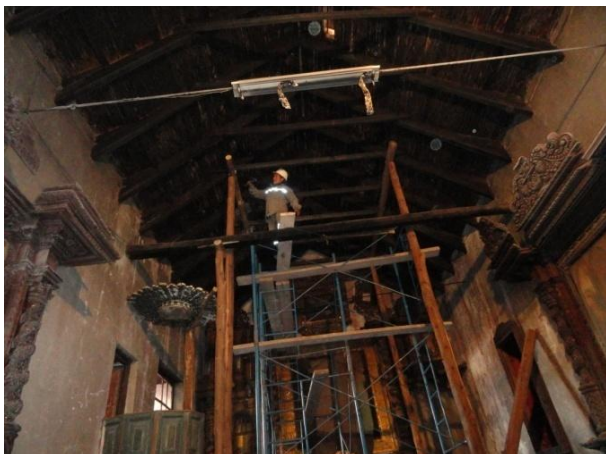
Vista 49.- Apuntalamiento de estructura par y nudillo en nave de capilla con madera rolliza de 6\" a 8\".

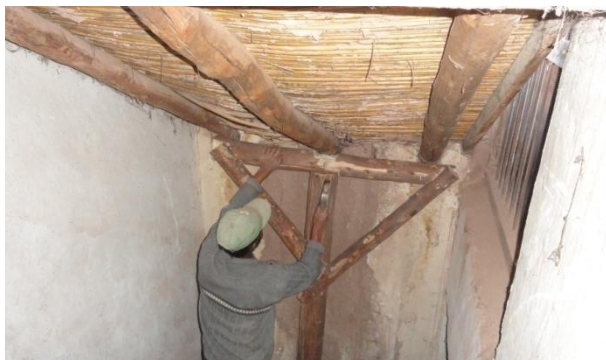
Vista 50.- apuntalamiento de techo de ambiente de acceso – escalera hacia el pulpito.

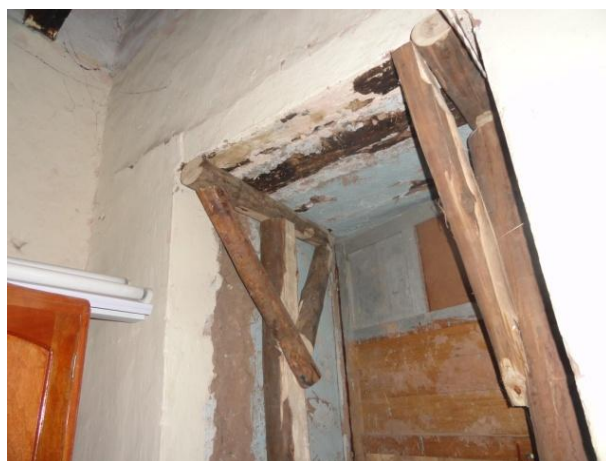
Vista 51.- Apuntalamiento de dintel en vano de acceso a la sacristía de la canilla

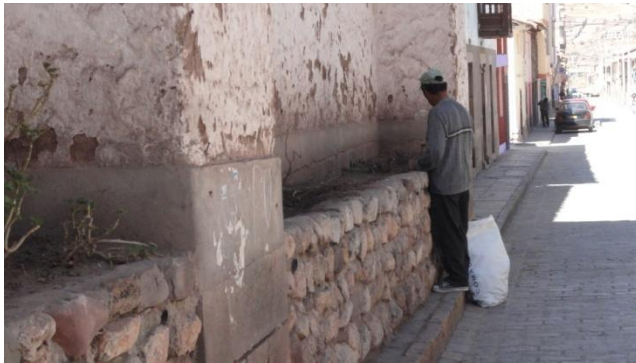
Vista 52.- Eliminación de maleza de la parte exterior de capilla, jardineras hacia el muro de la Epístola.

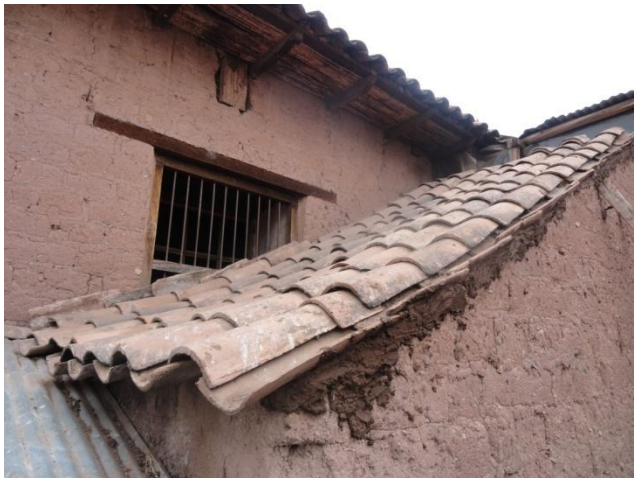
Vista 53.- Retejado de cubierta del ambiente donde se encuentra la escalera de acceso al pulpito de la capilla, se cambie el mortero y se colocan nuevamente las unidades de teja.

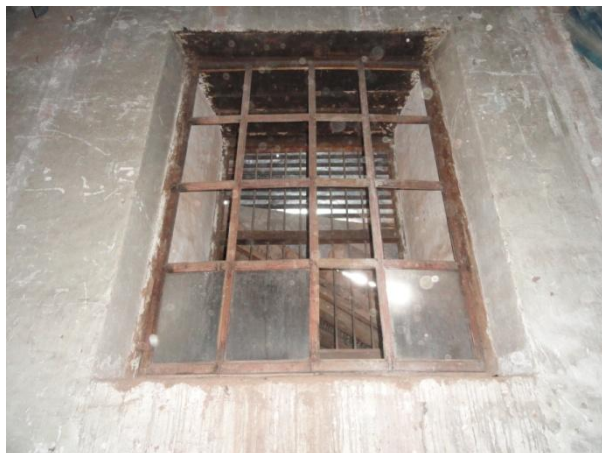
Vista 55.-Proteccion de vano a la altura del presbiterio con el tapiado de ventana que ha perdido piezas de vidrio.

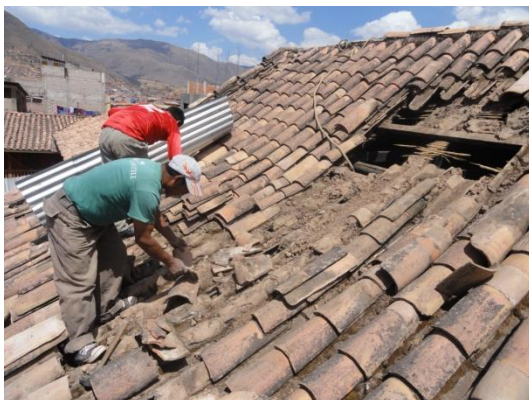
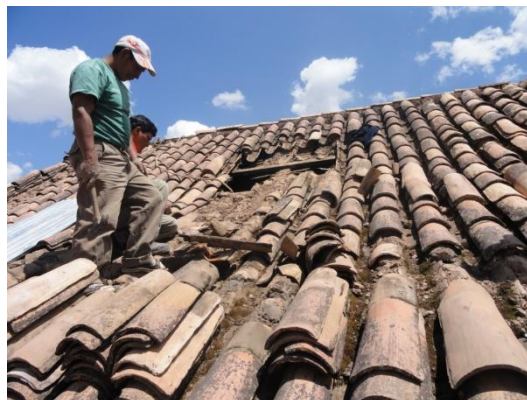
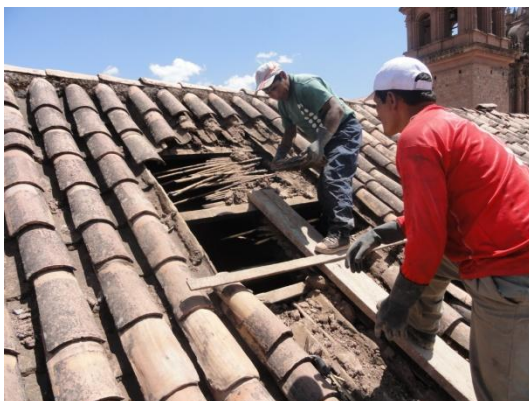
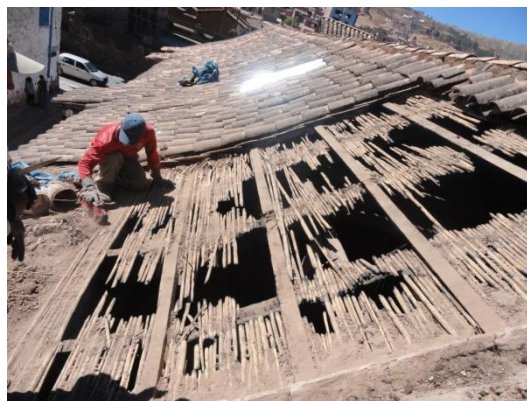
Vistas 56, 57, 58, 59.- Liberación de cubierta de teja en la nave de la Capilla, liberación de tejas fracturadas, torta de barro, y encarrizado quemado, y verificación del estado de la estructura de madera del techo.

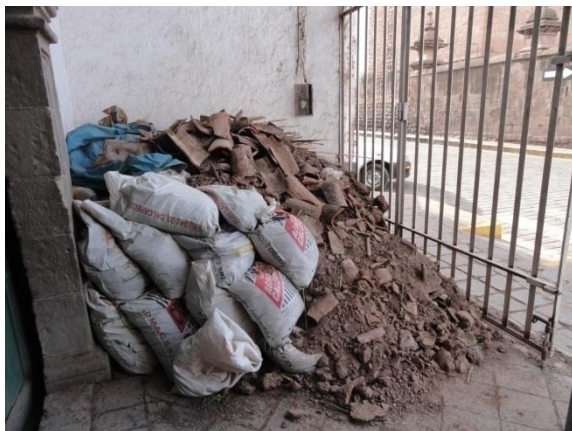
Vista 64.- Eliminación de material excedente producto de las liberaciones, remociones y desechos de la cubierta que fueron reunidos en el atrio de la Capilla.

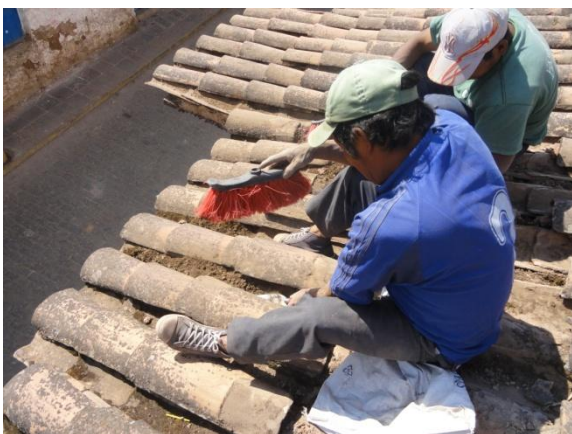
Vista 65.- Limpieza permanente de la cubierta de tejas de la Nave de la Capilla, limpieza de las unidades cubiertas por tierra.

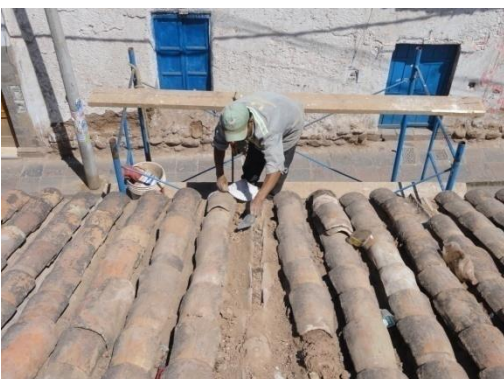
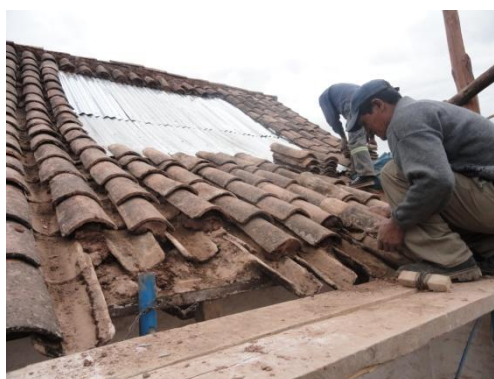
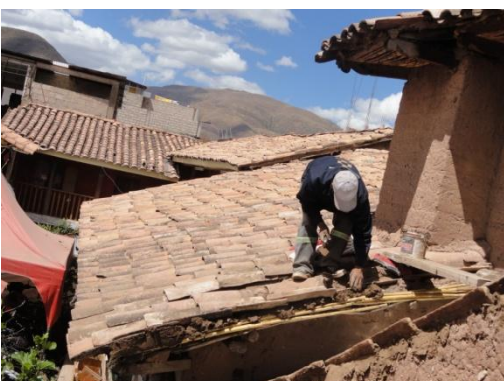
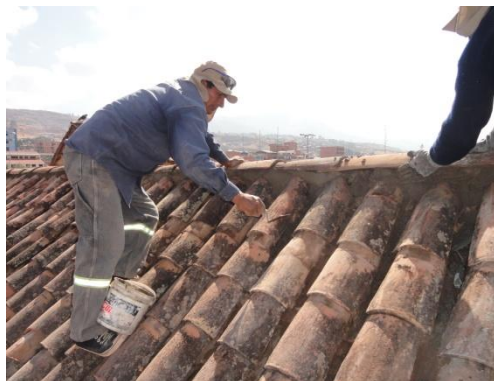
Vista 70, 71, 72, 73.- Retejado de techo con el cambio de mortero y piezas fracturadas de tejas, en la Nave de la Capilla, Presbiterio, sacristía.
