***EXPEDIENTE TECNICO DE CONCLUSION DEL PROYECTO DE  
RESTAURACIÓN Y PUESTA EN VALOR DEL MONUMENTO  
HISTÓRICO ARTISTICO TEMPLO SAN CRISTOBAL DEL CUSCO***

***CUSCO SETIEMBRE - 2011***

# EXPEDIENTE TÉCNICO DE CONCLUSION

## DEL PROYECTO DE RESTAURACION Y PUESTA EN VALOR DEL MONUMENTO HISTORICO ARTISTICO TEMPLO SAN CRISTOBAL DEL CUSCO

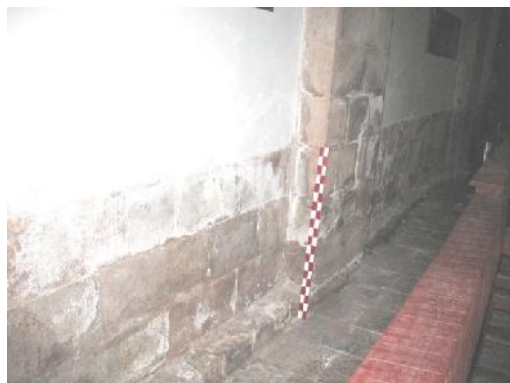
El muro sur se encuentra afectado por la humedad, se aprecia la existencia de sales en el

sobrecimiento de piedra (altura de 0.88 mts), generada por la existencia de humedad por el desnivel existente entre el piso exterior y el interior de aproximadamente 1.69 mts, adicionalmente se puede apreciar que existe una cobertura al exterior que no tiene colector de agua pluvial la misma que se empoza en el piso exterior, dañando los muros que colindan

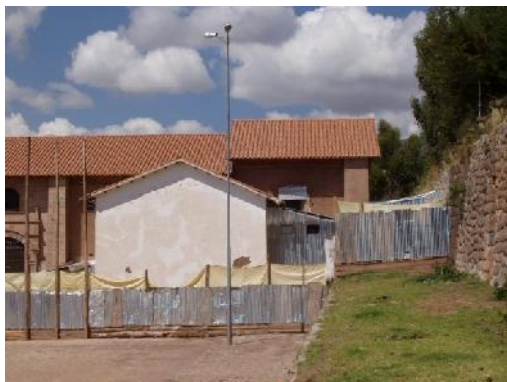
VISTA DE LA CAPILLA DEL SR DE LA CAIDA CUYA  
ESTRUCTURA FALTA INTERVENIR

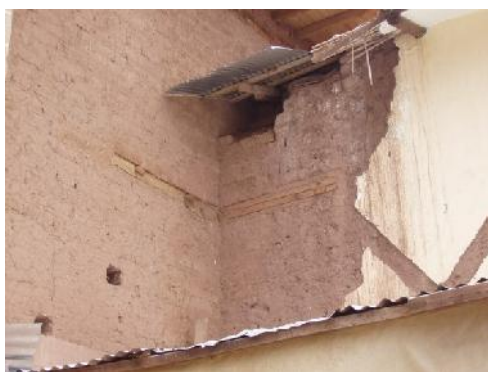
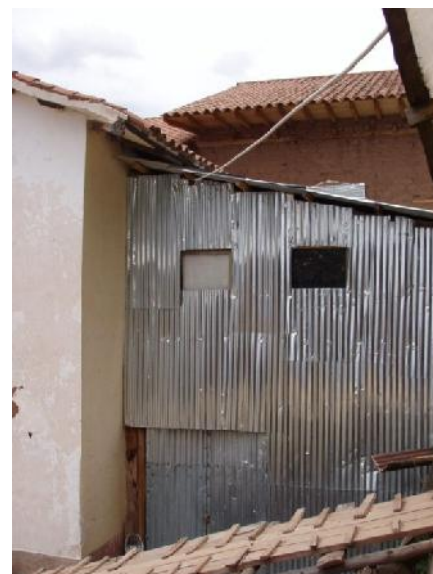
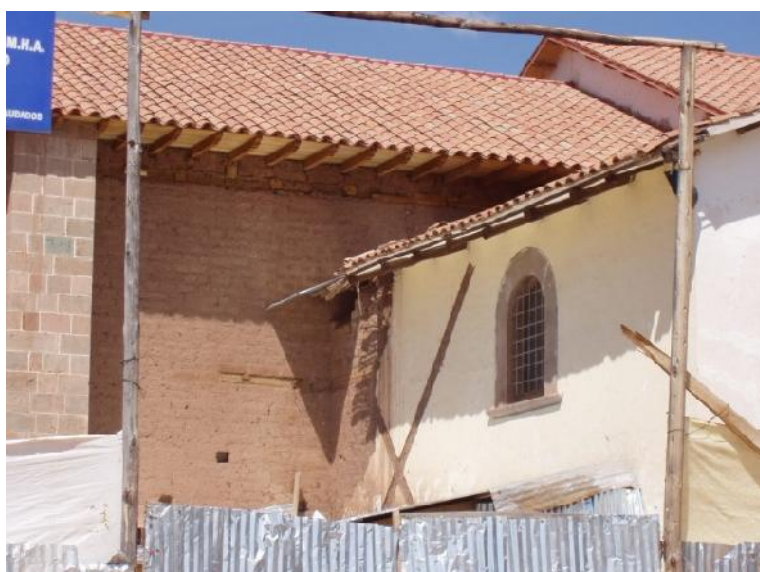
DETALLES DEL PROCESO DE  
INTERVENCION DE LA CAPILLA DE SR  
CAIDA AL COSTADO LOS ALMACENES  
ADYACENTES A ESTE AMBIENTE

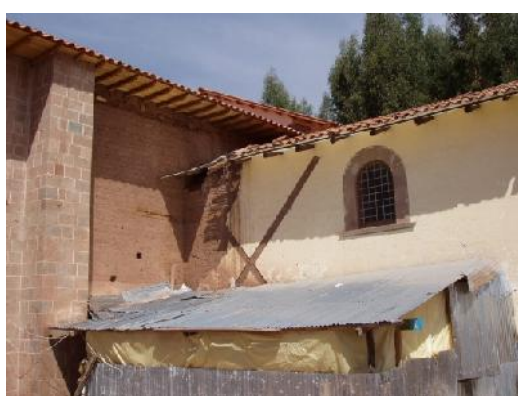
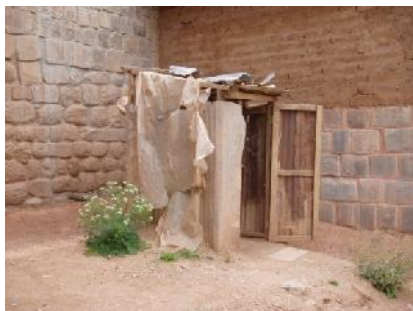
VISTAS DEL FRENTE OESTE DONDE SE  
UBICAN LA CAPILLA DEL SAN CRISTOBAL, LA  
CAPILLA SR FORTALEZA Y EL BAPTISTERIO  
EN PROCESO DE RESTAURACION

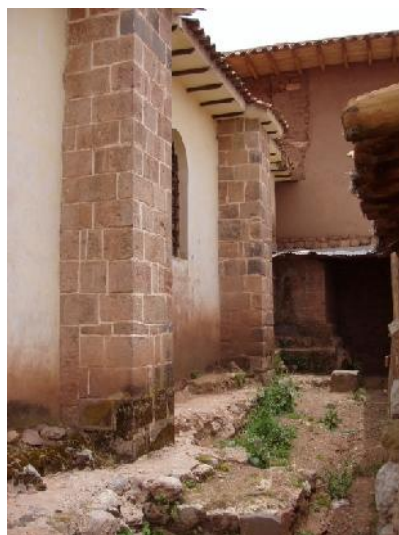
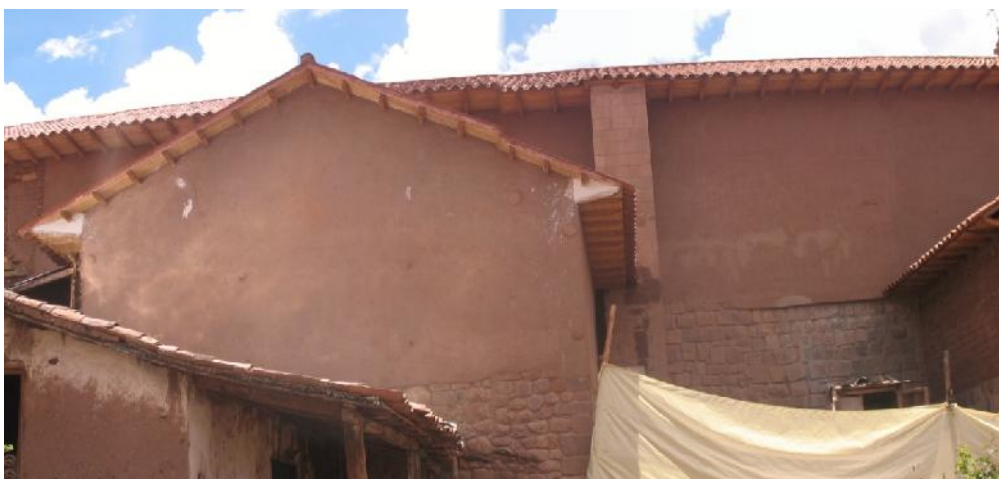
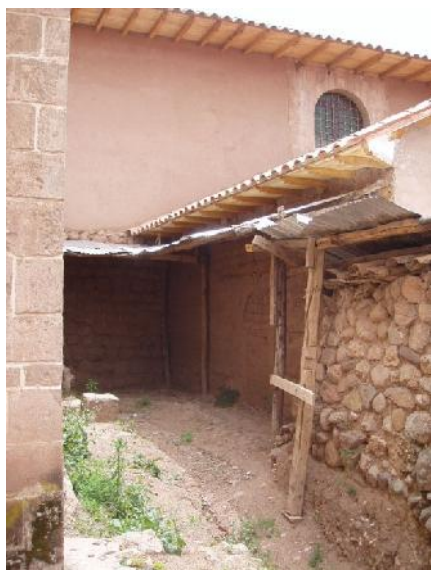
DETALLES DE LA CAPILLA DEL SR DE LA FORTALEZA  
CON EL EMBARRE RESTITUIDO

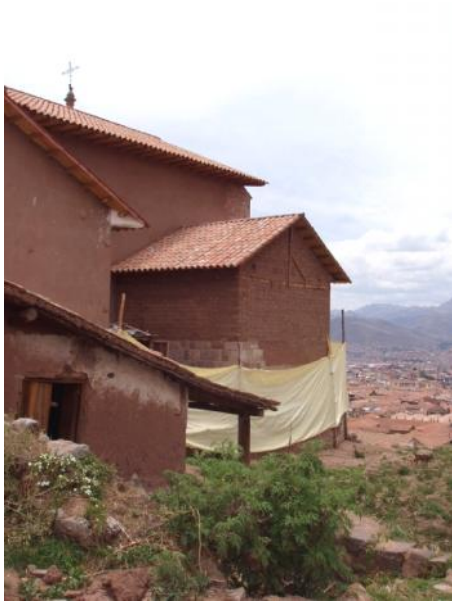
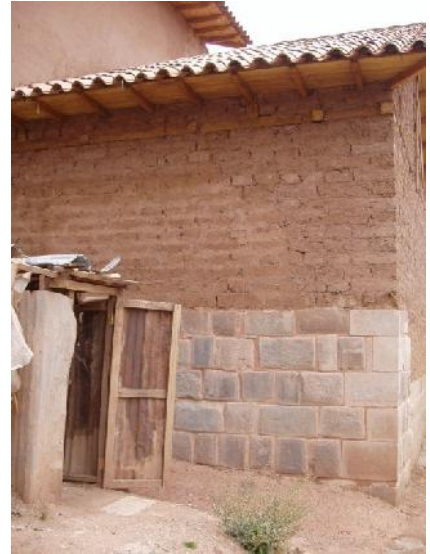
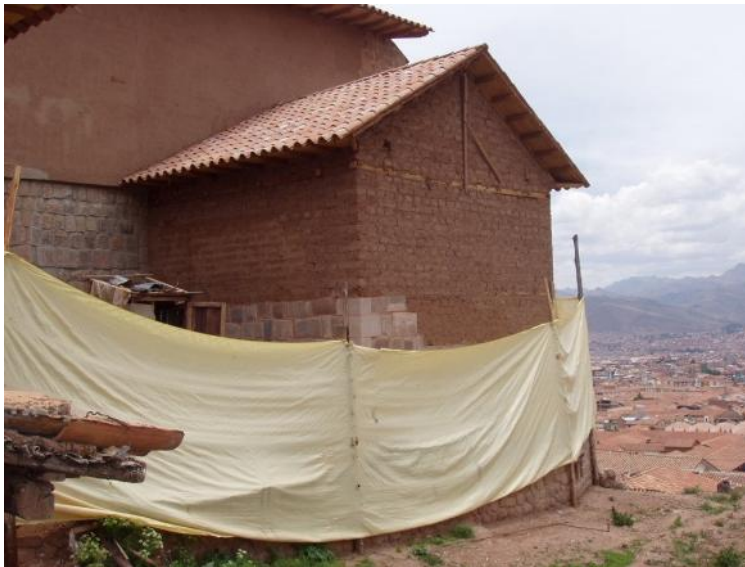
EL BAPTISTERIO YA RESTITUIDO  
FALTANDO UNICAMENTE LOS  
DETALLES DE ACABADOS DE MUROS

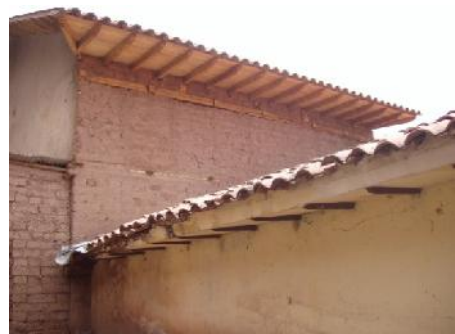
VISTA DEL PRESBITERIO Y LA  
SACRISTIA CON LOS MUROS  
CONSOLIDADOS
