**MINISTERIO DE CULTURA****DIRECCION REGIONAL DE CULTURA CUSCO****DIRECCION DE CONSERVACION DEL PATRIMONIO CULTURAL INMUEBLE  
SUB DIRECCION DE OBRAS****RESTAURACION Y PUESTA EN VALOR DEL  
TEMPLO SANTIAGO APOSTOL DE URCOS**

**INFORME ANUAL  
Y PRELIQUIDACION DE OBRA 2012  
COD SNIP 16260  
META – 0010****DIRECTOR DEPARTAMENTAL DRC – CUSCO**  
Antrop. David Ugarte Vegacenteno**DIRECTOR DE CONSERVACION DEL PATRIMONIO**  
Abog. Elías Carreño Peralta**SUB DIRECTOR DE OBRAS**  
Arqto. Americo Carrillo Rossell**RESIDENTE DE OBRA**  
Arqto. César Alosilla Salazar**Junio del 2012**

# **INFORME ANUAL Y PRE LIQUIDACION DE OBRA 2012**

## **RESTAURACION DEL TEMPLO SANTIAGO APOSTOL DE URCOS - QUISPICANCHI**

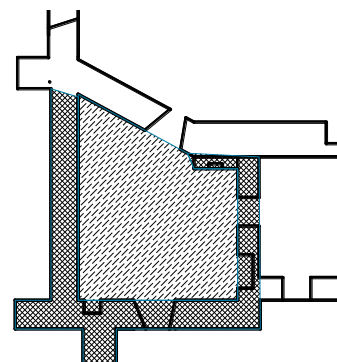
SACRISTIA (CROQUIS)

**SACRISTIA.-** Se han realizado calzaduras en cimientos sobrecimientos y muros de adobes sobre todo en los encuentros de muros, según las fallas encontradas y considerando el nivel de deterioro encontrado; trabajos previos realizados en pintura mural de conservación para luego proceder al stacco en sectores determinados y puntuales, igualmente se ha restituido techos de par y nudillo cambiando elementos deteriorados y utilizando teja colonial como cobertura, igualmente se han ampliado los aleros. Trabajos realizados según proyecto aprobado.

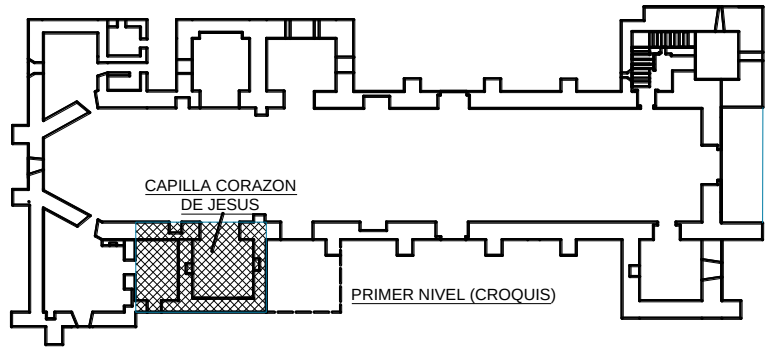
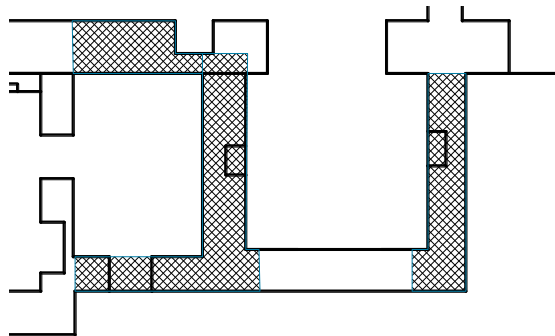
**CAPILLA CORAZON DE JESUS Y  
EXTERIOR SACRISTIA (CROQUIS)**

**JESUS.-** ambiente ubicado hacia el lado del evangelio se ha intervenido en los cimientos y sobrecimientos (calzaduras), consolidación de muros de adobe, cambio de estructura de madera deteriorada, restitución de cobertura a teja colonial; adicionalmente se tiene que hacia el exterior tanto de sacristía como de capilla corazón de Jesús se ha intervenido en un sector del

muro del evangelio desde los cimientos sobrecimientos hasta parte del muro deteriorado hasta la altura del vano existente, intervenciones realizadas según proyecto aprobado.

El sector achurado es el sector intervenido según se muestra en el cuadro descriptivo (se ha llegado a restitución de estructura de par y nudillo de techos).

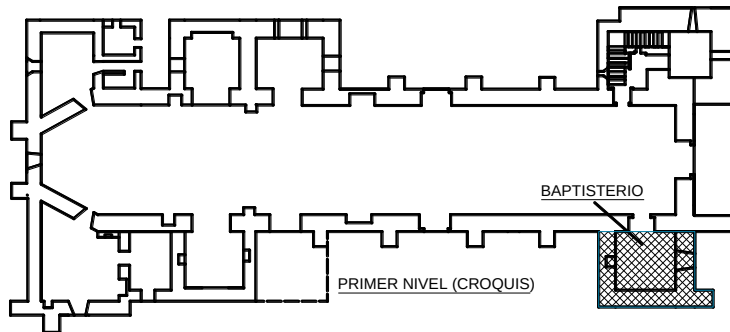
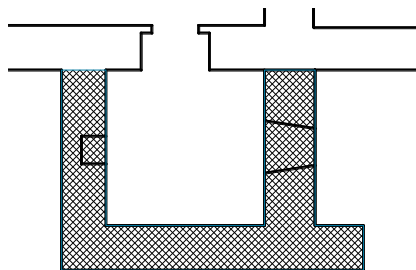
BAPTISTERIO (CROQUIS)

ambiente ubicado hacia el lado del evangelio se ha intervenido en los cimientos y sobrecimientos (consolidaciones), consolidación de muros de adobe, llaves de madera, techos estructura de par y nudillo cobertura de teja, según proyecto aprobado.

El sector achurado es el sector intervenido según se muestra en el cuadro descriptivo; este ambiente viene siendo intervenido con dos presupuestos uno por inversión y otro por actividad (pintura mural)

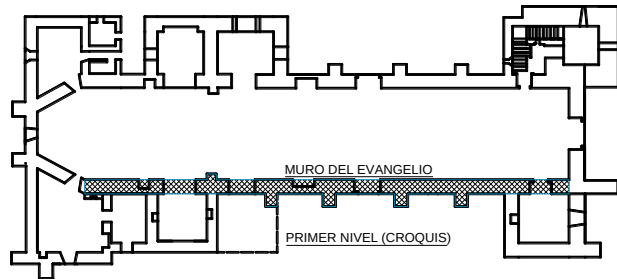
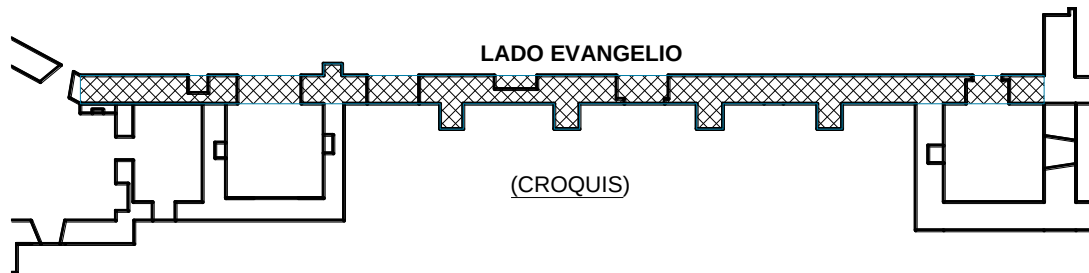
**MURO DE LA NAVE Y SECTOR PRESBITERIO (LADO EVANGELIO).**- Se han realizado consolidación en cimientos y sobrecimientos, liberaciones de embarre y enlucidos, hacia el sector del presbiterio se completo las calzaduras, y calzaduras en muro (item capilla corazón de Jesús), se han colocado las llaves correspondientes hacia el sector de los contrafuertes existentes según proyecto aprobado y presupuesto 2006.

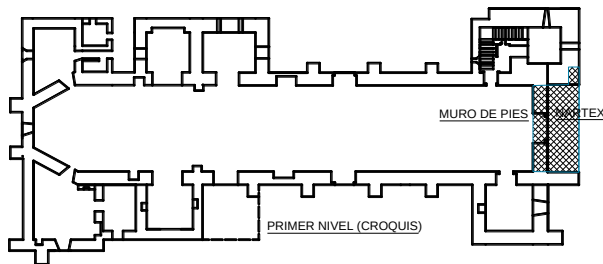
**MURO DE PIES, NARTEX Y FACHADA.-** Se han realizado consolidación en cimientos y sobrecimientos, liberaciones de embarre y enlucidos, hacia el nártex liberación en pintura mural existente y consolidación, en la fachada principal calzadura de muro de ladrillo (sector

deteriorado).

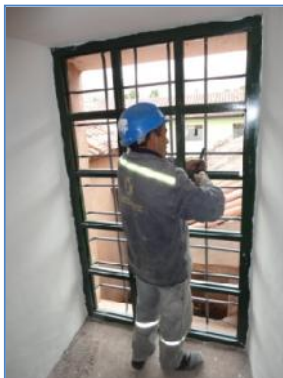
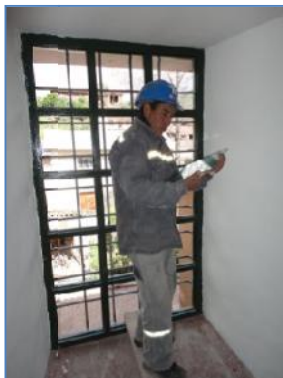
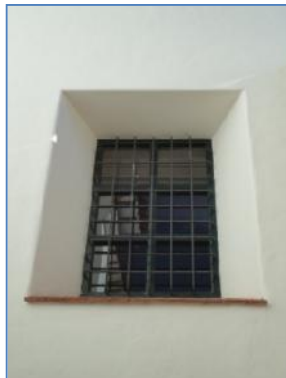
**Foto (52-53-54-55)**  
Instalación de vidrios  
en vanos de la nave  
y capillas laterales

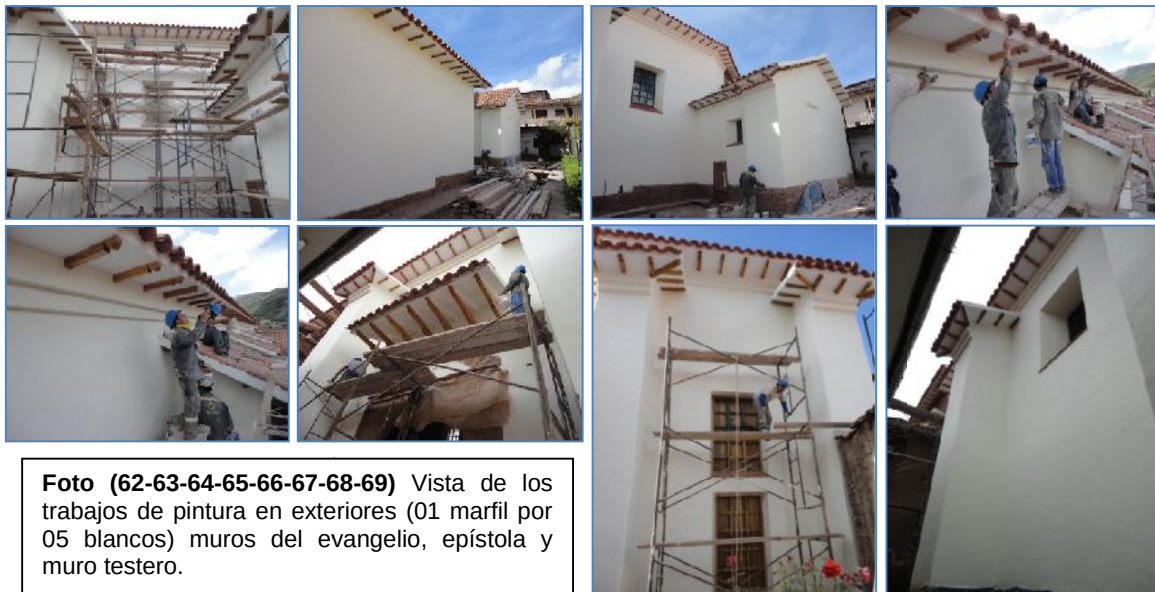
**Foto (62-63-64-65-66-67-68-69)** Vista de los trabajos de pintura en exteriores (01 marfil por 05 blancos) muros del evangelio, epístola y muro testero.

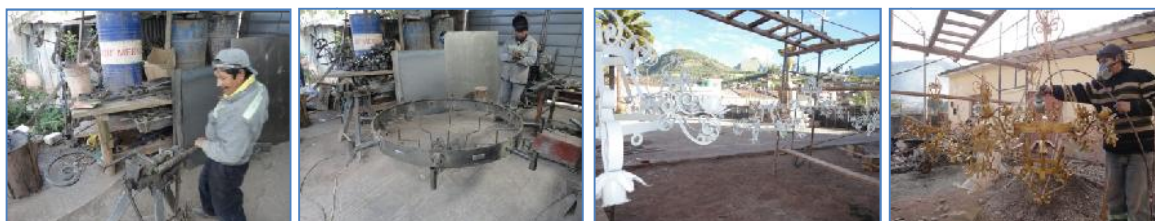
**Foto (70-71-72-73)** Vista de los trabajos de confección de arañas decorativas, grandes y pequeñas según modelo propuesto y aprobado, con base anticorrosiva y color oro viejo.

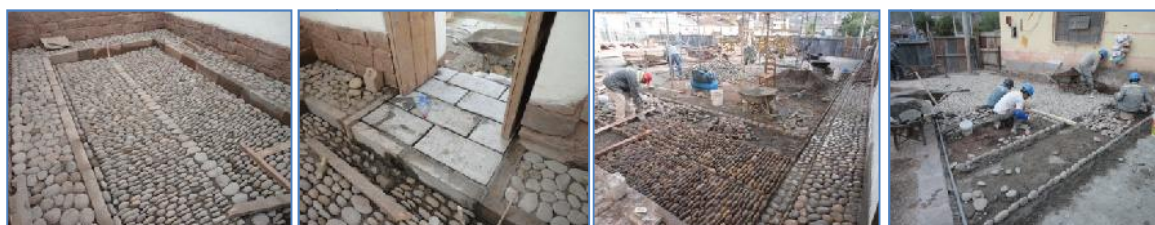
**Foto (74-75-76-77)** Vista de los trabajos de restitución de piso de canto rodado en lado exterior del muro del evangelio y atrio principal.

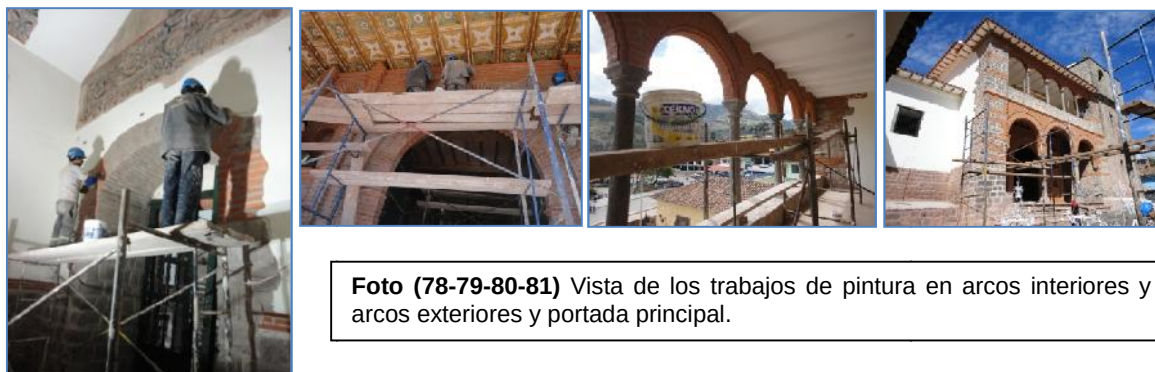
**Foto (78-79-80-81)** Vista de los trabajos de pintura en arcos interiores y arcos exteriores y portada principal.

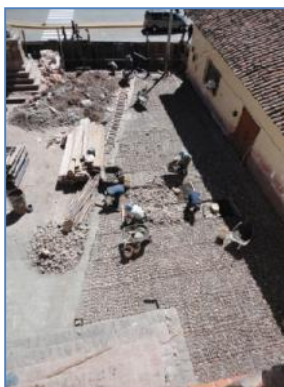
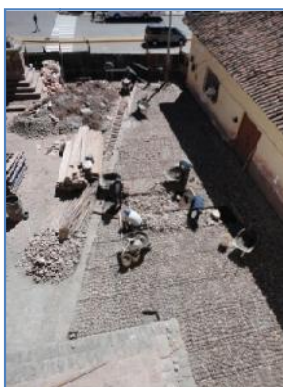
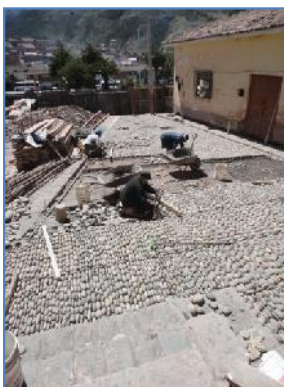
**Foto (93-94-95)** Vista de los trabajos de restitución de piso de canto rodado, así como el canal colector de aguas pluviales en atrio principal para su posterior fraguado.

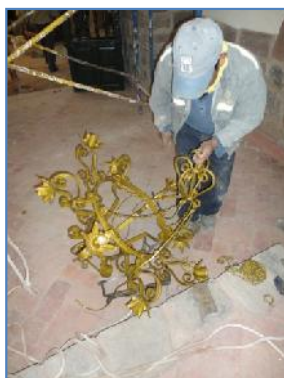
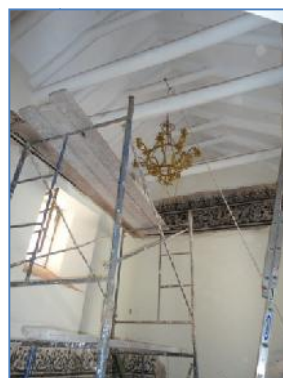
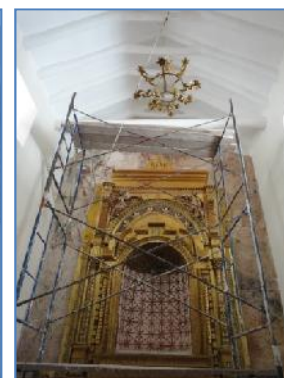
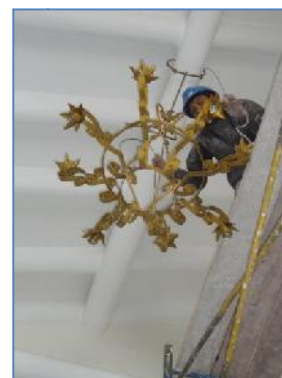
**Foto (96-97-98-99)** Vista de los trabajos de instalación de arañas pequeñas (08 focos) en capillas laterales del monumento.

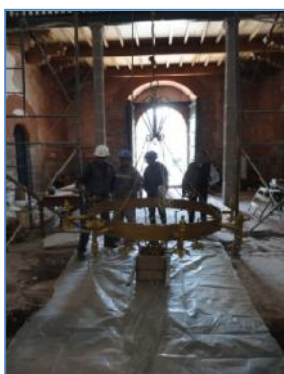
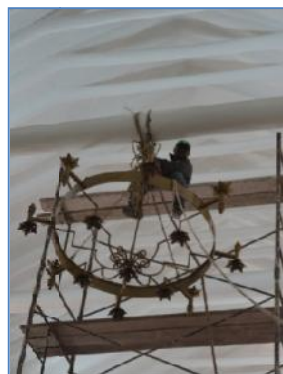
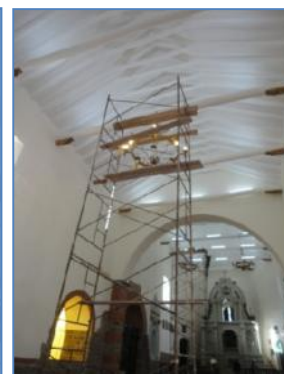
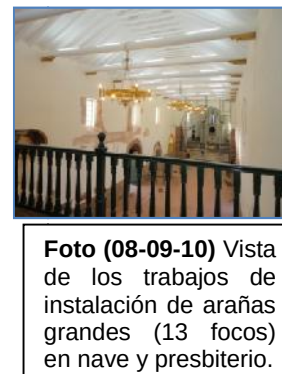
**Foto (08-09-10)** Vista de los trabajos de instalación de arañas grandes (13 focos) en nave y presbiterio.
