“TRABAJOS DE EMERGENCIA TEMPLO SAN CRISTÓBAL DE KUÑOTAMBO”

META 0063-09

RESIDENTE: ARQTA. INGRID KAREN BARRA MATEOS
CAP 11065

MARZO 2013

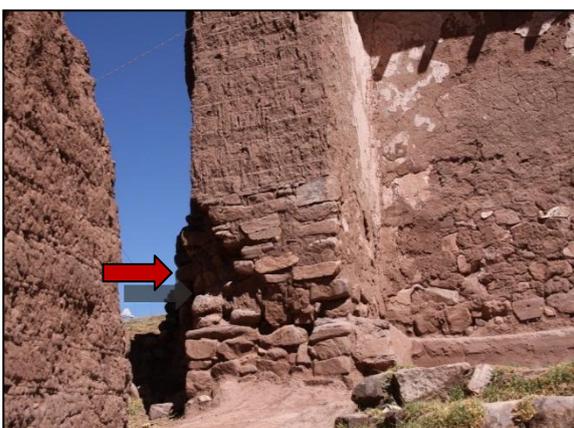
Deterioro de la sobre cimentación, se evidencia la pérdida de mortero y elementos líticos

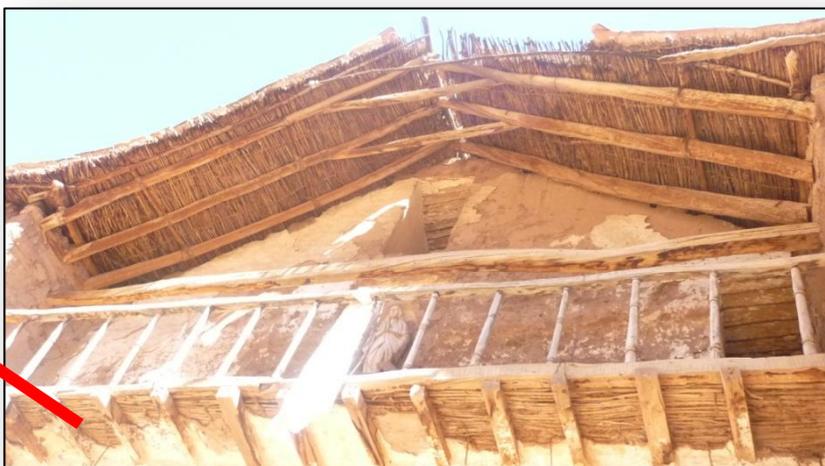
La balaustrada, y los pasamanos presentan deformaciones, las ménsulas de madera se encuentran en regular estado, presenta el maderamen infectado por xilófagos los cuales van debilitando su estabilidad estructural.

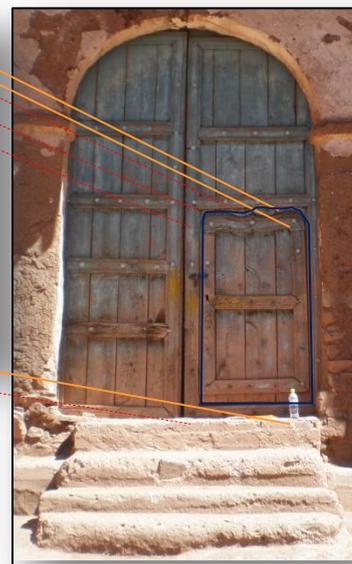
Nótese el deterioro del maderamen por falta de mantenimiento, la separación del tableado y descuadre de la puerta.

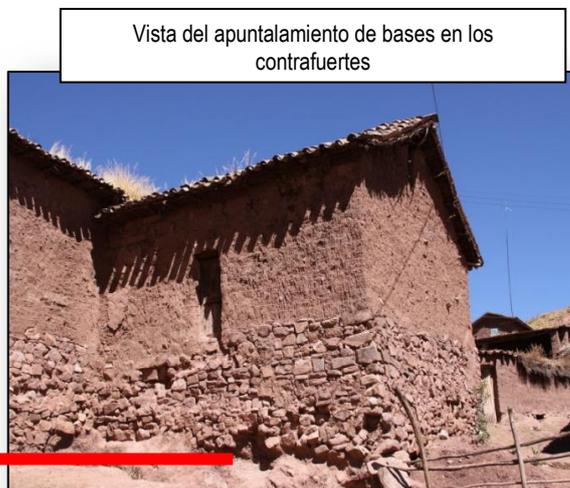
Vista del apuntalamiento de bases en los contrafuertes

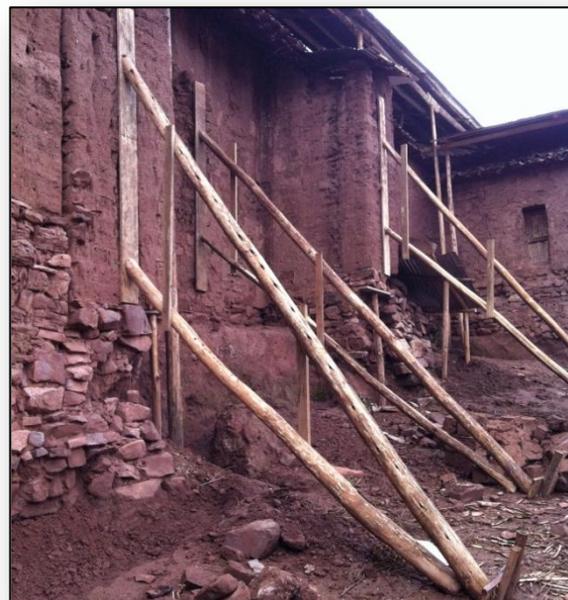
Vista del estado de los muros y contrafuertes, como emergencia se realizó el apuntalamiento de estos.

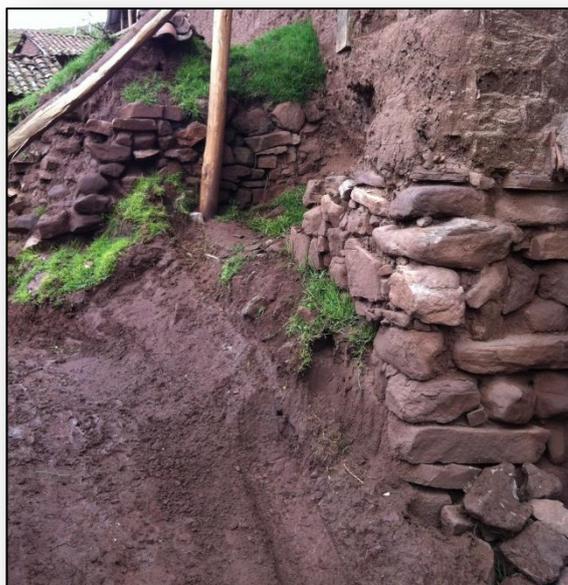
Vista del estado de cimentación y sobrecimentación del muro del evangelio, nótese la pérdida de mortero en las juntas

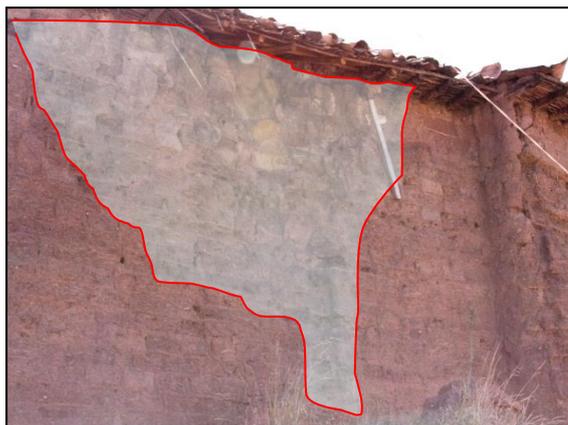
Nótese el deterioro del muro a causa de las filtraciones de aguas pluviales por el mal estado de la cubierta

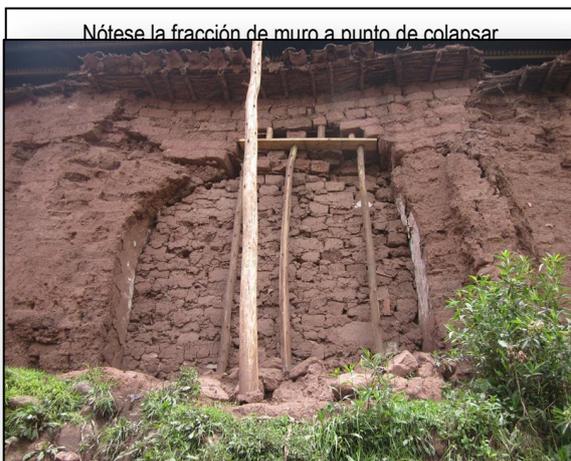
Evidencias de estructuras que han colapsado

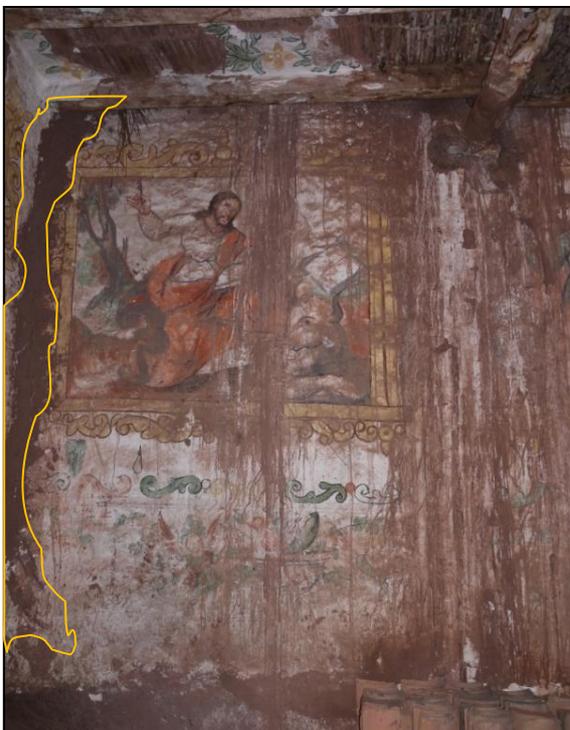
Véase el deterioro de la pintura por filtración de aguas pluviales. Se muestra intervenciones de embarre de carácter precario

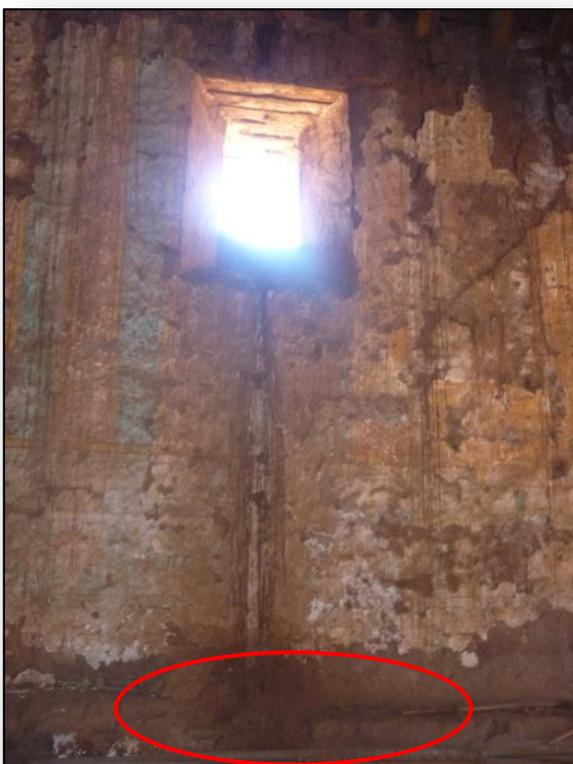
Vista del muro de la epístola. nótese la filtración de agua

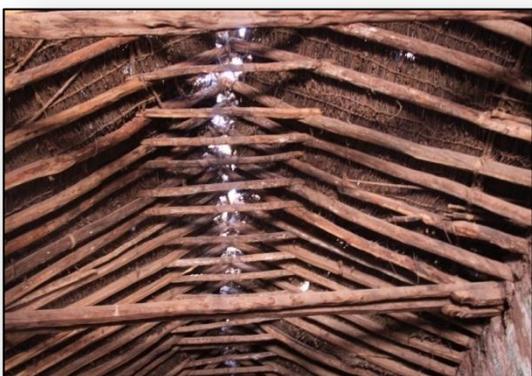
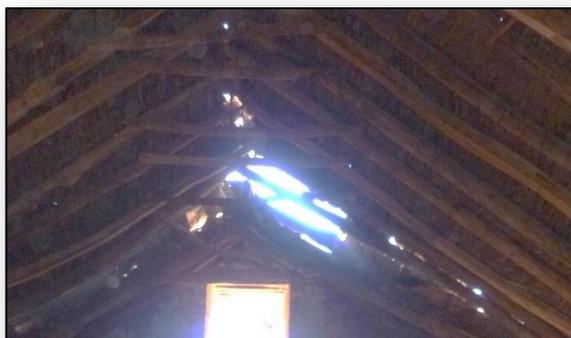
Se encuentra en mal estado de conservación dada la separación que viene sufriendo la cumbrera, así como el deterioro que presentan los faldones que vienen originando filtraciones de aguas pluviales al interior, igualmente se evidencia la deformación y separación de los elementos estructurales que conforman el par y nudillo.

Faldones horadados por pérdida de unidades de tejas.

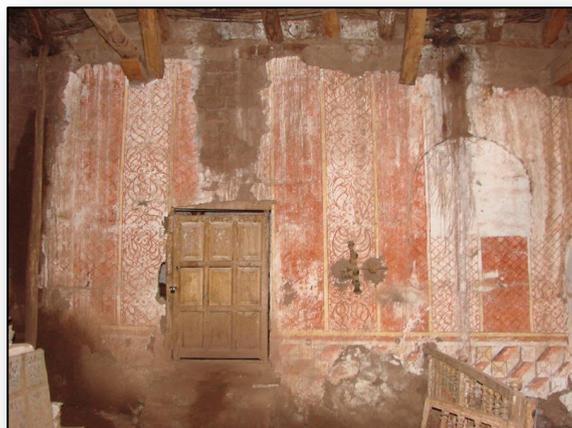
Deterioro del paramento y la pintura mural por causa de filtraciones de agua (muro de la epístola)

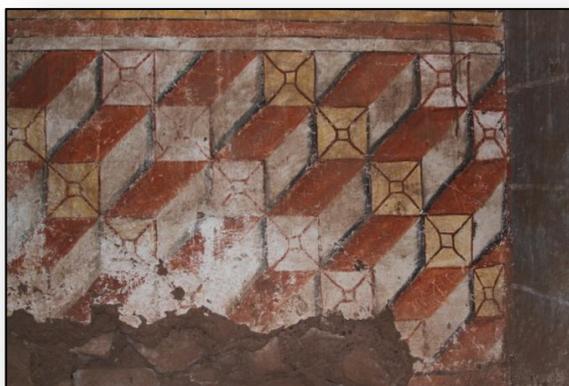
Nótese el desprendimiento de la pintura mural, hacia el zócalo del muro del evangelio.

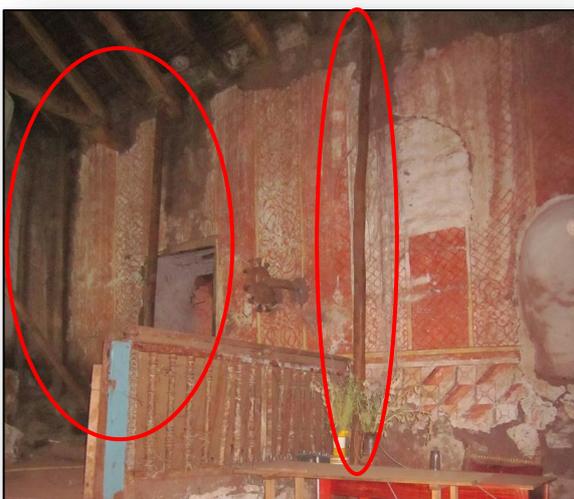
Se encuentra en mal estado de conservación debido a la separación de la cumbrera, el deterioro y pandeo que presentan los faldones, la deformación y separación de los elementos estructurales que conforman el par y nudillo; generando filtraciones de aguas pluviales al interior.

Véase el apuntalamiento de pares realizado durante los trabajos de emergencia

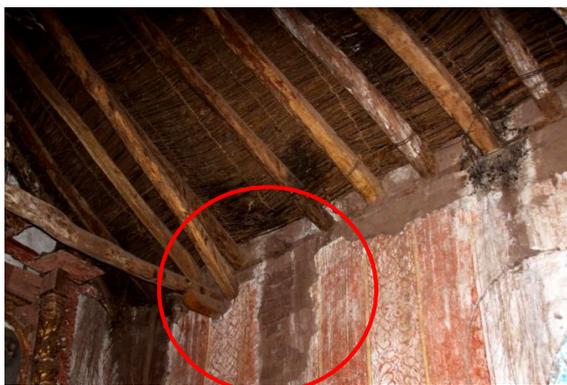
Véase el desprendimiento del empalme de un par con el arrocabe haciendo carga puntual sobre el muro de adobe.

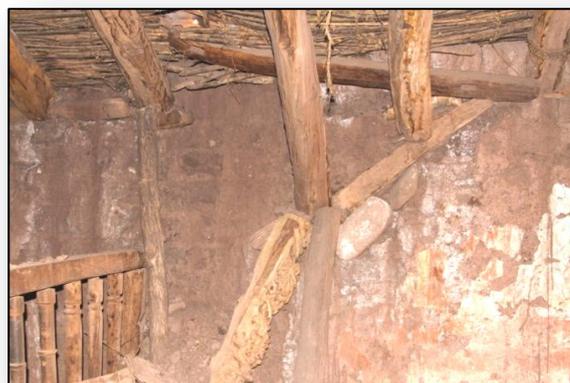
Vista del estado de deterioro del muro de la epístola

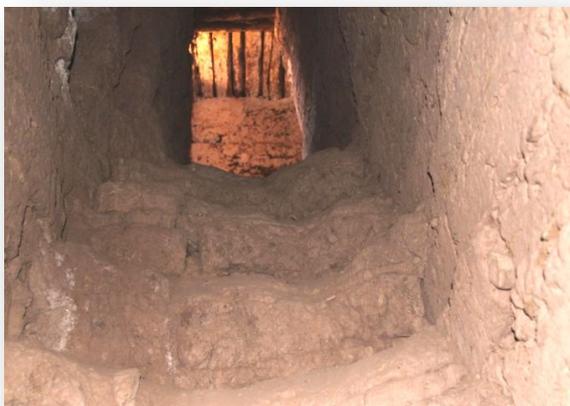
Vista de la erosión por la que atraviesan las escaleras que conducen al coro alto.

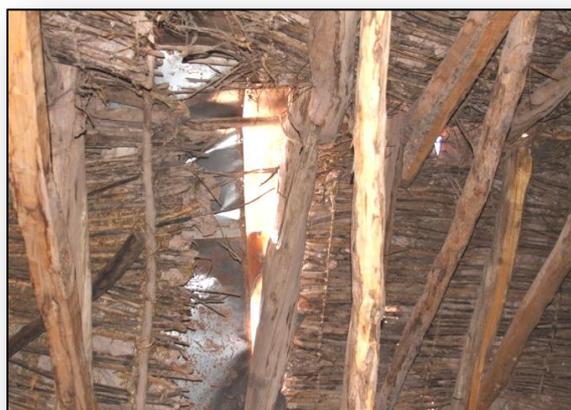
Véase la pérdida de estructura de cubierta.

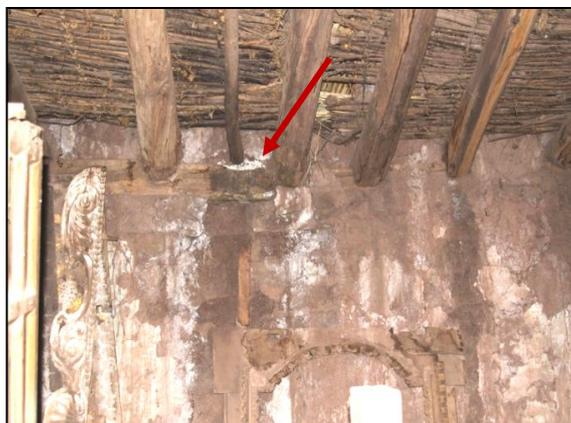
Vista del deterioro de la pintura mural por las filtraciones de aguas pluviales.
Nótese la pérdida del arrocabe y el empuje que empuje del par contra el muro

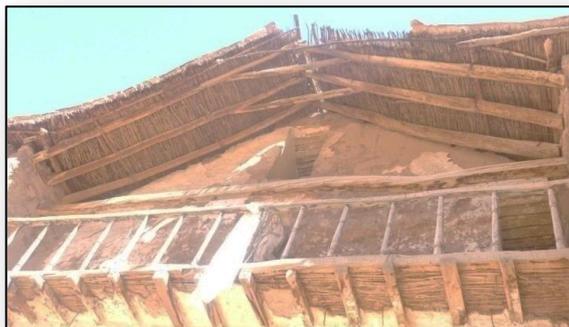
Véase el deterioro de los elementos estructurales
