**RESTAURACION Y PUESTA EN VALOR DEL MONUMENTO
HISTORICO ARTÍSTICO**

TEMPLO DE SANTA ANA – YAURI- ESPINAR

INFORME ANUAL
PRE-LIQUIDACION 2012

RESPONSABLE ARQTº: MOISES VILCA LIZARRAGA

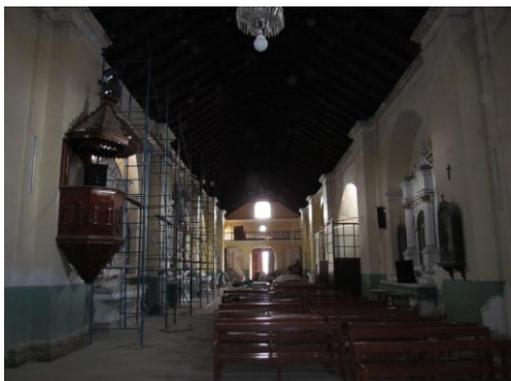
**VISTA DEL CIELO RAZO TERMINADO
EL BARNIZADO**

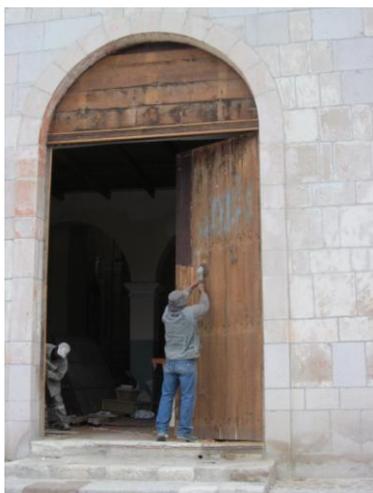
**VISTA DEL LIJADO DE LA PUERTA
DEL MURO DE PIES**

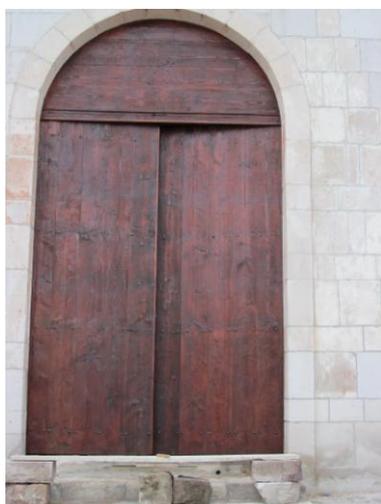
**VISTA DEL BARNIZADO LA PUERTA
DE MURO DE PIES TERMINADA**

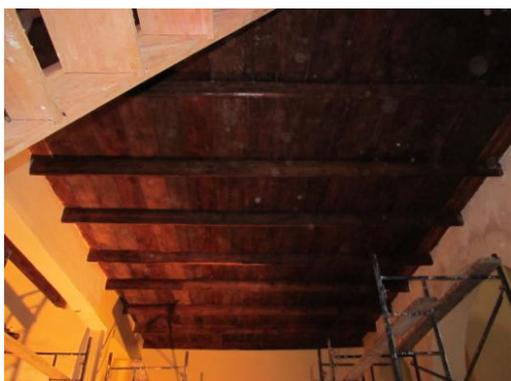
**BARNIZADO DEL CIELO RAZO DEL
SOTOCORO**

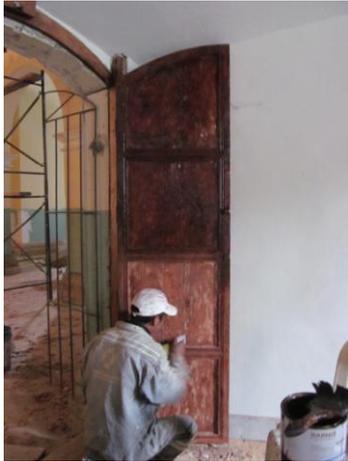
VISTA DEL LIJADO Y BARNIZADO DE LA PUERTA DEL BAUTISTERIO

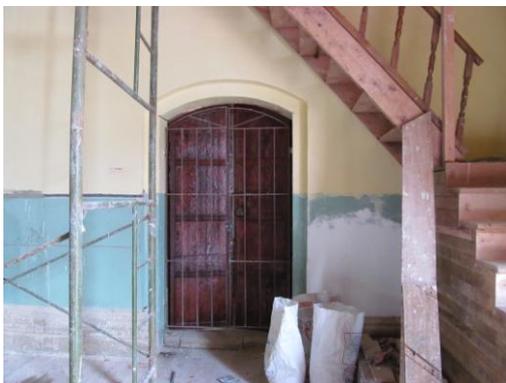
TERMINADO EL BARNIZADO DE LA PUERTA DEL BAUTISTERIO

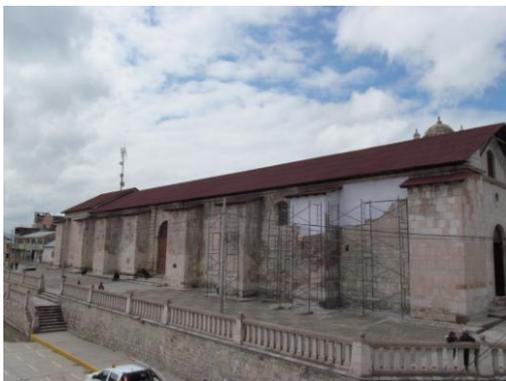
EMPAPETADO DEL MURO DEL EVANGELIO PARA SACRA LAS MANCHAS

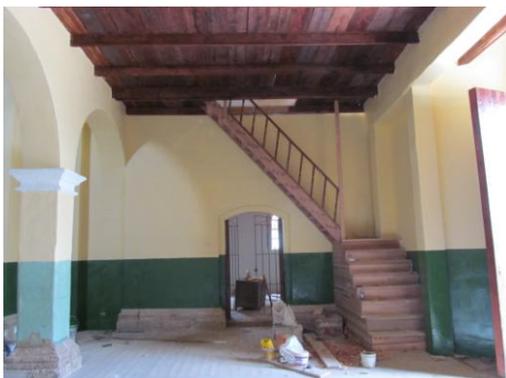
TERMINADA LAS GRADAS DEL CORO

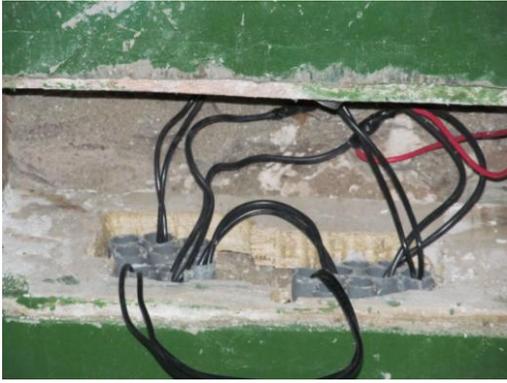
**VISTA DE LAS INSTALACIONES
ELECTRICAS**

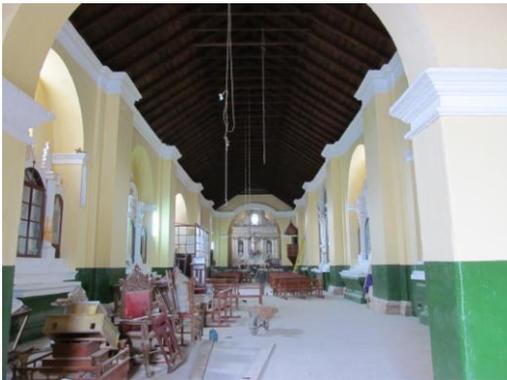
**TERMINADO EL PINTADO DE LOS
MUROS INTERIORES Y EL ZOCALO**

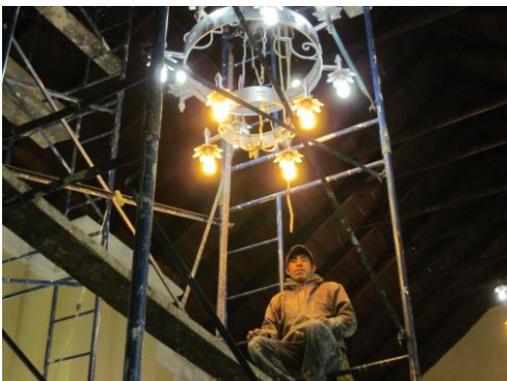
**VISTA DE LA INSTALACION DE LAS
ARAÑAS DE ILUMINACION DE LA
NAVE**

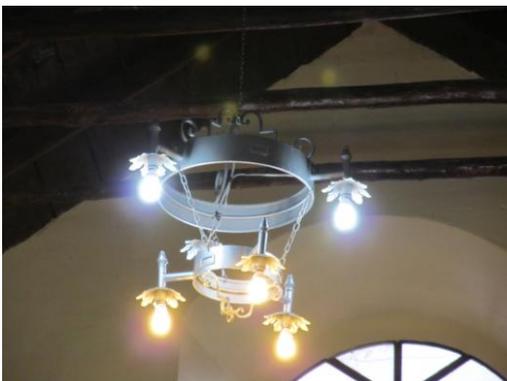
**VISTA DE LA ARAÑA CONCLUIDA
LA INSTALACION**

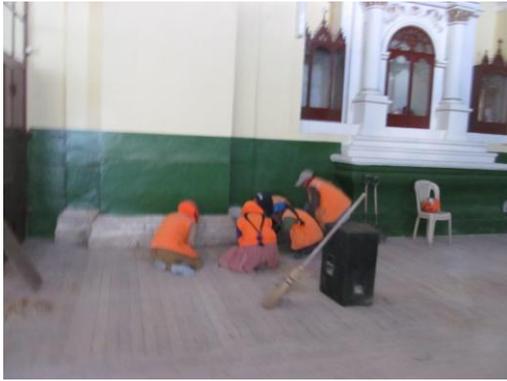
**LIMPIEZA GENERAL DE LA NAVE**

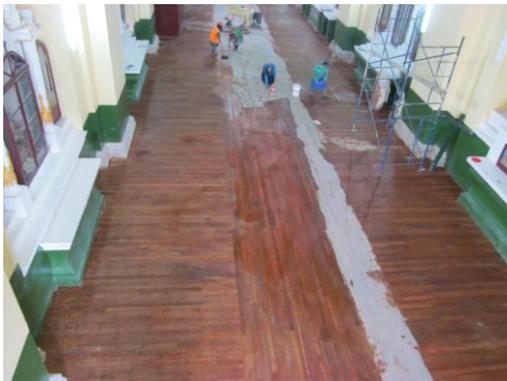
**VISTA DEL ENCERADO DE LA NAVE**

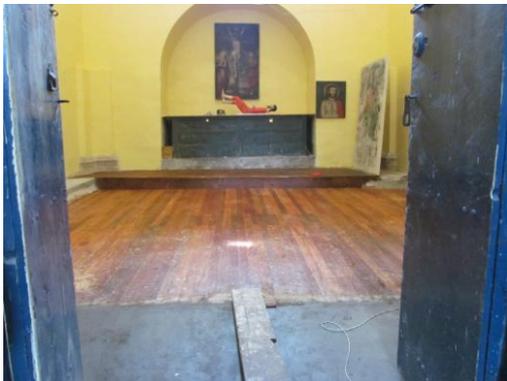
**TERMINADO LA SACRISTIA
ENTABLADO EL PISO Y PINTADO
DE LOS MUROS**

Se realizaron el trabajo de entablado de la Sacristía,, después de realizar los trabajos de nivelación y apisonado, se realizaron la colocación de los cuartones de madera guano con el tratamiento respectivo de chemaderil. Se entablo con madera aguano machihembrada de 1" x 8" x 10 pies , debidamente secas para evitar el agrietamiento del entablado, se usaran clavos perdidos ,

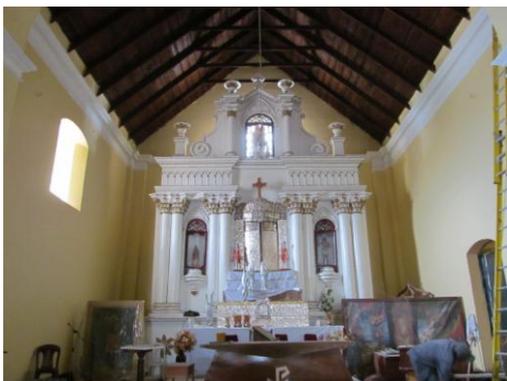
**TERMINADO EL ALTAR MAYOR**

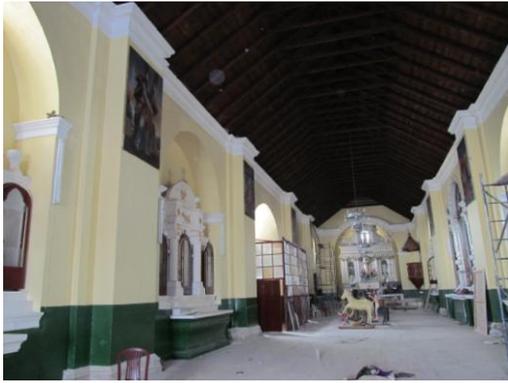
VISTA DE LOS LIENZOS RESTAURADOS Y COLOCADO ELOS LUGARES DE ORIGEN

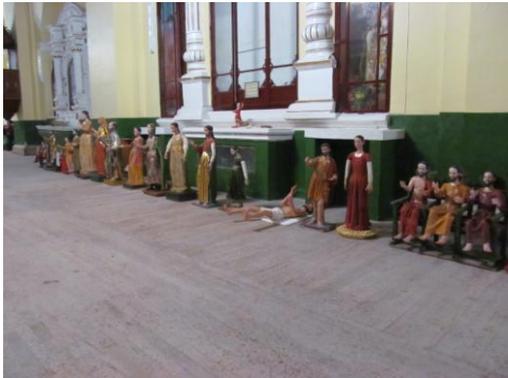
VISTA DE LAS IMÁGENES RESTURADAS LISTA PARA PONES EN SU LUGAR

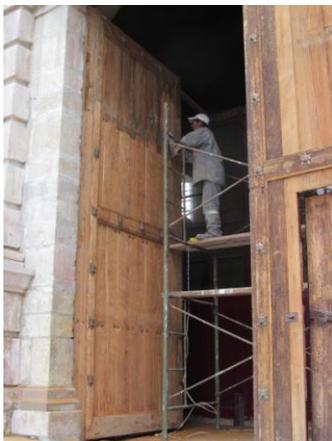
LIJADO DE LA PUERTA PRINCIPAL AL TEMPLO

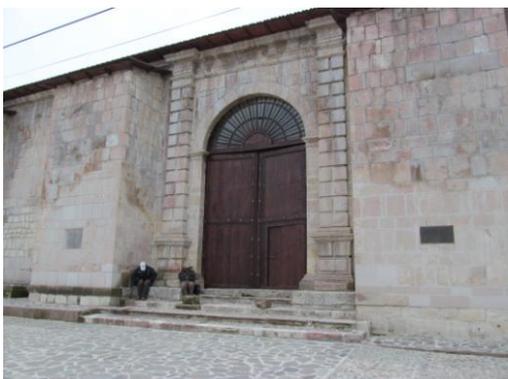
BARNIZADO DE LA PUERTA PRINCIPAL DEL TEMPLO
