***INFORME ANUAL DE OBRA Y  
PRE LIQUIDACION DE OBRA - 2012***

***COMPONENTE: RESTAURACION ARQUITECTONICA, Meta. 014***

***PROYECTO: RESTAURACIÓN Y PUESTA EN VALOR  
DEL MONUMENTO HISTORICO ARTISTICO***

***“TEMPLO COLONIAL DE HURINSAYA”***

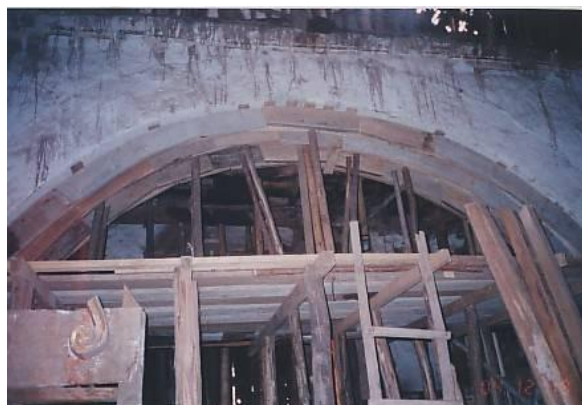
*ESPACIO DEL SOTOCORO (Armado del Apuntalamiento)*

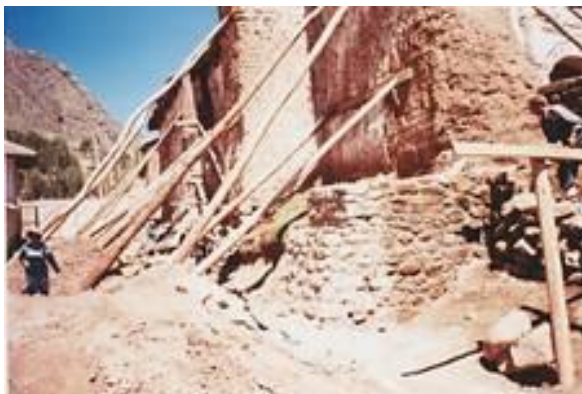
FACHADA LATERAL EVANGELIO  
(Intervención calzadura de cimentación)

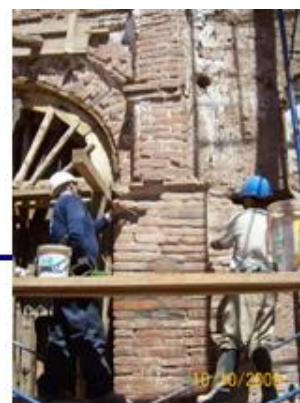
consolidación de portada de ladrillo del muro de pies.

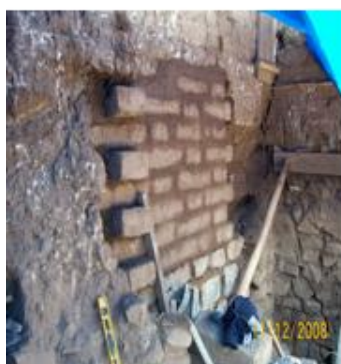
CALZADURA DE BASE DE MURO DE ADOBE, EN LA PARTE EXTERIOR DEL MURO DE LA EPISTOLA SECTOR NAVE.

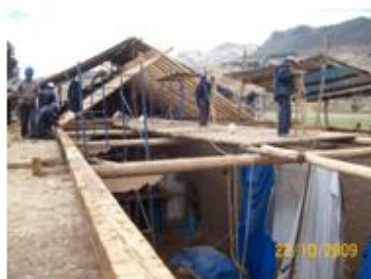
Colocación de amocables y tirantes en sector de la Nave del Templo

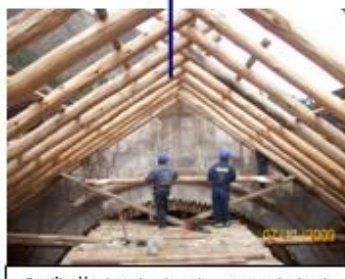
Restitución de estructura de pares en techo de sector de la nave

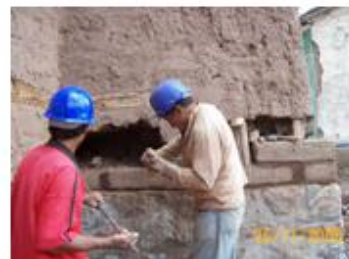
Liberación y calzadura de muro con adobe en base del contrafuerte de adobe.

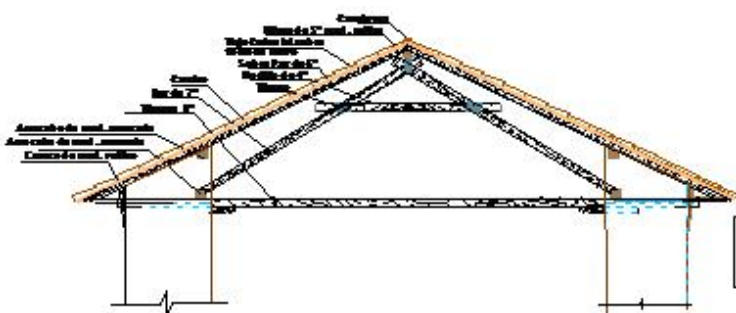
ESTRUCTURA DE PAR Y NUDILLO EN TECHO DEL TEMPLO.
